TEHNISKĀS APSEKOŠANAS ATZINUMS

Vestienas iela 16, Madona

Tehniskās apsekošanas atzinums

Būve: Daudzdzīvokļu dzīvojamā ēka, kadastra apzīmējums 70010010616006, Vestienas iela 16, Madona, Madonas novads, LV-4801

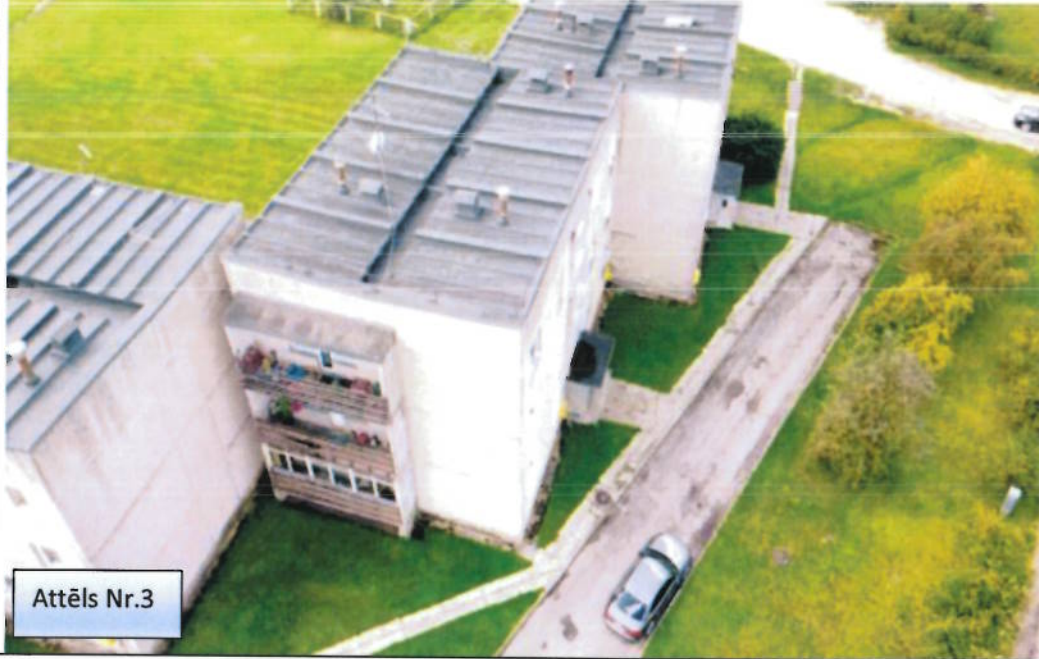
Attēls Nr.3

3.1. Brauktuves: piekļūšana 1.korpusam tieši no Vestienas ielas, ielas segums asfaltbetona. 2.korpusam izbūvēta asfaltbetona nobrauktuve no Vestienas ielas. Nobrauktuves tehniskais stāvoklis apmierinošs.

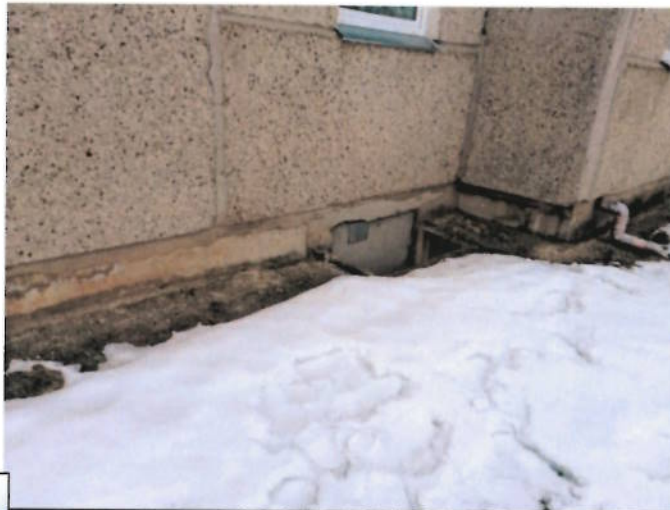
Attēls Nr.4

Ēkas rietumu un ziemeļu pusē pieguļošais reljefs ir paaugstināts. Nav nodrošināts reljefa kritums no ēkas, līdz ar to intensīvu lietaņu un palu laikā notiek virszemes ūdeņu infiltrācija ēkas pagrabā.

Teritorijas vertikālais plānojums: Rekomendēju būvprojektā atrisināt virszemes ūdeņu novadišanu no ēkas perimetra, atrisināt jumta notekcauru izvadu izteces atvirzīšanu no ēkas cokola.

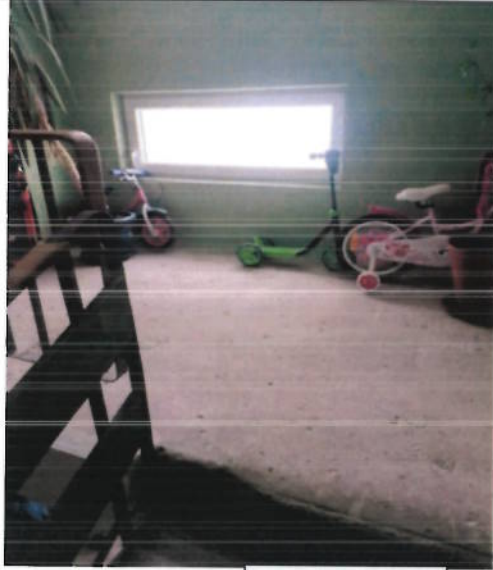
<p style="text-align: right;">Attēls Nr.12</p>

<p>Ārduvis labā tehniskā stāvoklī. Logu blokus dzīvokļos to īpašnieki daļēji nomainījuši. Ēka nodota ekspluatācijā ar zviendru tipa koka logu blokiem. Daļa šo logu bloku saglabājusies. To konstrukcijas siltumpretestība neatbilst LBN 002-19 "Ēku norobežojošo konstrukciju siltumtehnika" prasībām. Lielākā daļa logu bloku nomainīti uz PVC logu blokiem ar divu stiklu paketi. Lielākai daļai šo logu bloku siltumpretestība neatbilst LBN 002-19 "Ēku norobežojošo konstrukciju siltumtehnika" prasībām. Kāpņu telpu logu bloki pie starplaukumiem (tuvākais laukumam) neatbilst LBN 200-21 punkta 76 prasībām, stiklojums atrodas zemāk, kā 0.7m no grīdas virsmas. Neatbilst Būvniecības likuma 9.panta 4.punkta prasībām.</p>

Būves daļas: Rekomendēju veikt ēkas ārsienu, pagraba, trešā stāva pārseguma norobežojošo konstrukciju siltumpretestības palielināšanas darbus, lai tie atbilstu LBN 002-19 "Ēku norobežojošo konstrukciju siltumtehnika" prasībām. Nomainīt visus koka logu blokus. Nomainīt PVC loga blokus, kuru siltumpretestība neatbilst LBN 002-19 "Ēku norobežojošo konstrukciju siltumtehnika" prasībām.

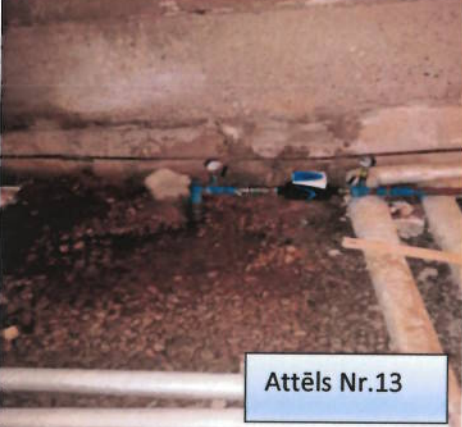
4.12.	Aukstā ūdens apgādes tīkli
<p>Ēka pieslēgta Madonas pilsētas dzeramā ūdens koplietošanas tīkliem. Uz ievada ēkā uzstādīts ūdens skaitītājs ar attālināto datu nolasīšanas iespēju (attēls Nr.13). Ievada mezgls atbilst normatīvu prasībām.</p>

<p style="text-align: right;">Attēls Nr.13</p>
<p>Apsekoti tika koplietošanas aukstā ūdens apgādes tīkli pagrabā. Cauruļvadi tērauda, atsevišķi posmos remontējot nomainīti uz daudzslāņu caurulēm. Aukstā ūdens cauruļvadu materiāls neatbilst normatīvu prasībām. Cauruļvadu pretkondensāta izolācija neatbilst prasībām. Vietām tās nav. Nepieciešams atjaunot noslēgarmatūru stāvvadiem. Nolietojies, sliktā stāvoklī.</p>

Aukstā ūdensvada iekšējie tīkli: Rekomendēju nomainīt aukstā ūdensvada tīklus pagrabā un stāvvadus.

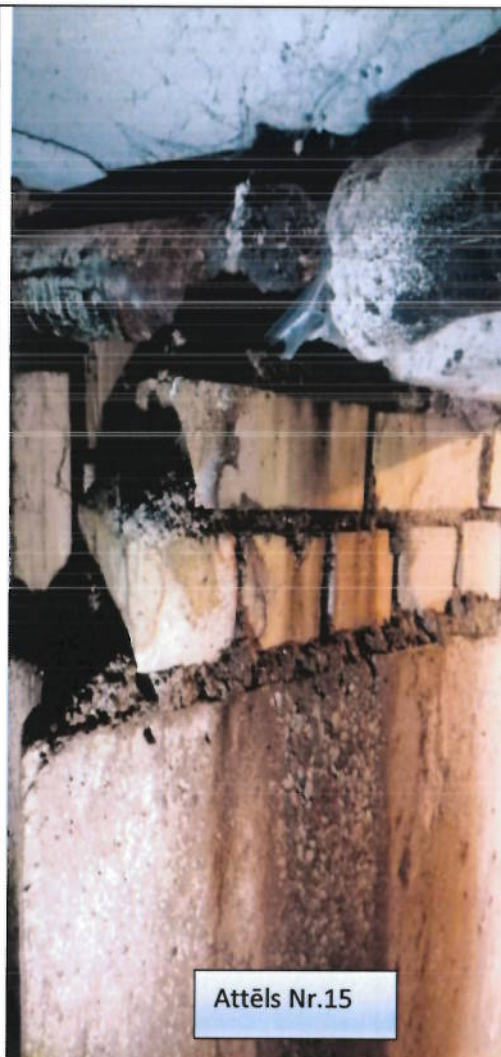
Attēls Nr.15

Pagraba stāvā iekšējās saimnieciskās kanalizācijas tīkli sliktā stāvoklī. Atsevišķās vietās cauruļvadi nomainīti no čuguna caurulēm uz plastmasas. Esošo čuguna cauruļu savienojumi sliktā stāvoklī. Nepieciešama to nomaīņa. Guļvadi gar pagraba griestu konstrukciju traucēs siltinājuma izbūvei, būs nepieciešams tos atvīrīt.

Iekšējie kanalizācijas tīkli: Ēkas pagrabā tīkli sliktā stāvoklī, guļvadi pie griestiem traucēs siltināšanas darbus. Pagrabā rekomendēju nomainīt saimnieciskās kanalizācijas tīklus.

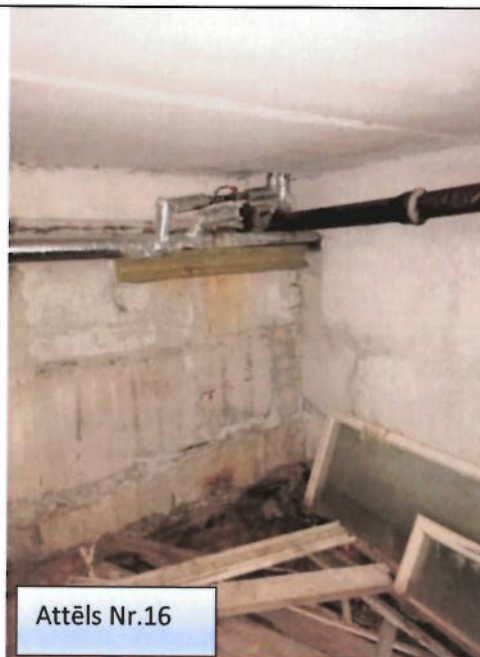
Attēls Nr.16

Karstā ūdensvada tīkli apmierinošā stāvoklī. Cauruļvadi tērauda, pagrabā uzstādīta cauruļvadiem siltumizolācija. Atsevišķās vietās ekspluatācijas laikā tā deformēta. Bojāto izolāciju nepieciešams nomainīt, uzstādīt jaunu noslēgarmatūru stāvvadiem. Vietām cauruļvadi jāpārbūvē, jo traucēs siltinājuma izbūvei pagraba griestos. Karstā ūdens stāvvadi šahtās nav siltināti.

Karstā ūdensvada iekšējie tīkli: Tīkli apmierinošā stāvoklī. Rekomendēju nomainīt ekspluatācijas armatūru, vietām atjaunot siltumizolāciju, kur tā bojāta. Kur nepieciešams atvirzīt horizontālos vadus no griestiem.

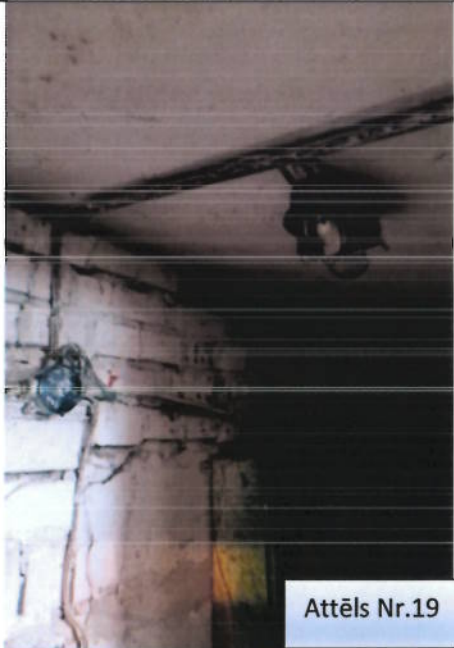
<p>Attēls Nr.19</p>
	<p>Kāpņu telpās ir veikta gaismas ķermeņu nomaiņa, daļēja elektroinstalācijas nomaiņa.</p> <p>Gaismas ķermeņu vadība aprīkota ar kustības sensoriem. Instalācija apmierinošā stāvoklī.</p>

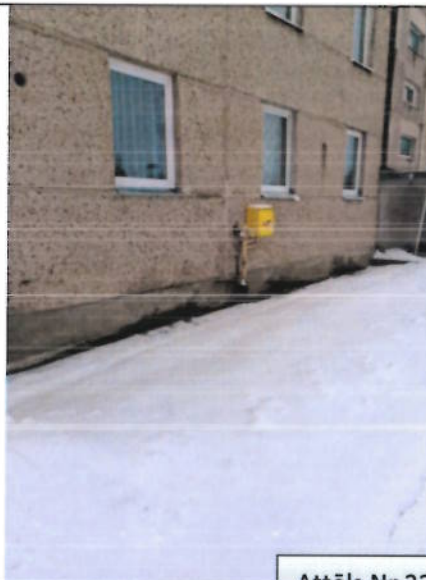
Attēls Nr.22

Zibens aizsardzība ēkai netika konstatēta. Ēkai izbūvēts zemējuma kontūrs, pie kura pievienoti gāzes vadi, apkures cauruļvadi. Inženiertīklu pievienojumi zemējumam izveidoti caur pagraba zemējuma kontūru. Pagrabs mitrs, kontūrs izbūvēts no tērauda plakandzelža, korodējis.

Gāzes ievadi pievienoti pie zemējuma kontūra. Pārlicināties pie gāzes vadu ekspluatētāja vai šajā gadījumā zemējums pārvienojams pie kopējā zemējuma kontūra.

Zibensaizsardzība, zemējums: Zemējuma kontūrs izbūvējams jauns, gruntī pa ēkas perimetru. Pārslēgt vai izbūvēt no jauna iekšējo komunikāciju tīklu zemējuma pievienojumus.
