## TEHNISKĀS APSEKOŠANAS ATZINUMS

Rūpniecības 18c, Madona

Būve: Daudzdzīvokļu dzīvojamā ēka, kadastra apzīmējums 70010010566001, Rūpniecības iela 18c, Madona, Madonas novads, LV-4801

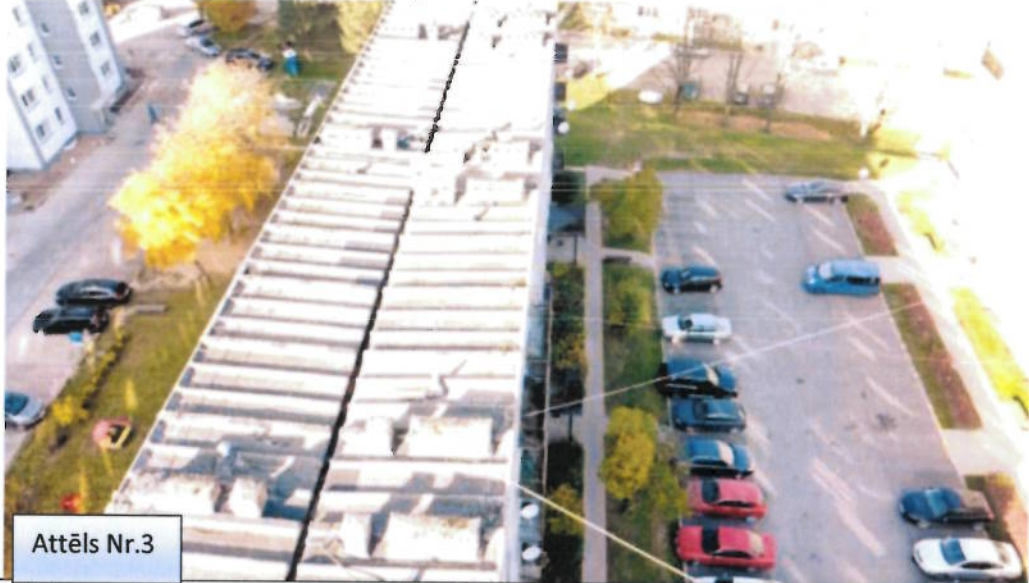
Attēls Nr.3

3.1. Brauktuves: Piekļūšana ēkas ieejām no koplietošanas iekškvartāla ceļa, kurš pieslēdzas Rūpniecības un Veidenbauma ielām.

Nobrauktuves tehniskais stāvoklis apmierinošs.

Ēkā pagrabā atrodas dažādas piederības vājstrāvas datu pārraides tīkli (attēls Nr.21). TET, BVB tīkli marķēti izbūvēti aizsargcaurulēs. Daļēji izbūvēti pie pagraba griestiem, veicot pagraba griestu siltināšanu būs nepieciešama to pārvietošana. Ēkas fasādē un uz jumta ir kabeļi, antenas, kuras netiek izmantotas, vecie, neizmantojamie tīkli nav demontēti vb (Attēls Nr.9). Pie fasādes, jumta konstrukcijas stiprināti gaisa sakaru vadi starp dzīvojamām mājām (attēls Nr.3).

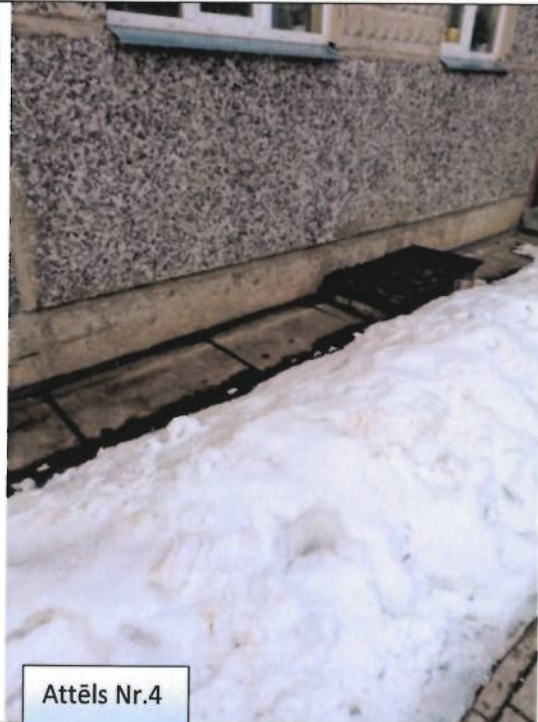
Attēls Nr.4

3.4. Ēkai pieguļošās teritorijas reljefs: Ēkas rietumu pusē pieguļošais reljefs ir paaugstināts. Mazs reljefa kritums no ēkas, līdz ar to intensīvu lietavu un palu laikā iespējama virszemes ūdeņu infiltrācija ēkas pagrabā. Austrumu pusē veikta ietves pārbūve, tā ir paaugstināta un norobežo virszemes ūdeņu novadīšanu no ēkas cokola (ietve izbūvēta augstāk par ēkas apmali). Līdz ar to notiek virszemes ūdeņu infiltrācija pagraba telpās caur pamatu konstrukciju.

**Teritorijas vertikālais plānojums:** Rekomendēju būvprojektā atrisināt ēkai virszemes ūdeņu novadīšanu no ēkas perimetra.

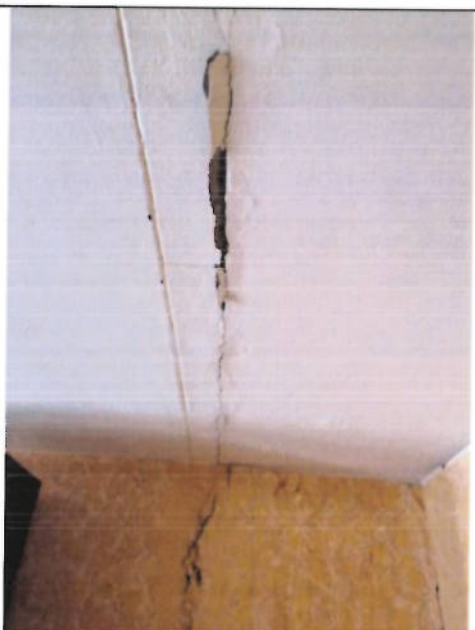
4.2.	Nesošās sienas, aiļu sijas un pārsedzes	<p>Nesošās sienas no dzelzsbetona paneļiem ir labā stāvoklī bez plaisām un deformācijas pazīmēm. Pirmā stāva dzīvoklī Nr.18 dzelzsbetona karkasa sienas paneļu savienojuma vietā plaisa. Plaisa izveidojusies būves ekspluatācijas sākuma periodā, neprogresē. Kopējo ēkas nesošo konstrukciju noturību neietekmē. Nesošo sienu konstrukcija atbilst Būvniecības likuma 9.panta 1.punkta prasībām.</p>

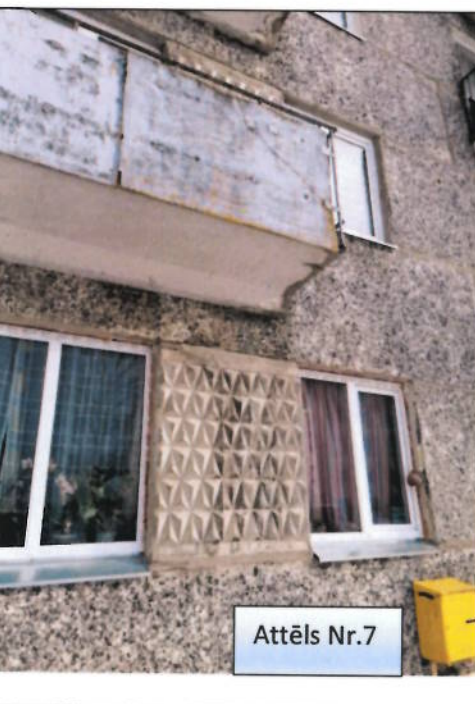
4.4.	Pašnesošās sienas	<p>Pašnesošās keramzītbetona sienas – paneļi ir labā stāvoklī, bez deformāciju pazīmēm. Atsevišķās vietās šuvēs izdrupis blīvējošais sastāvs. Pašnesošo sienu stāvoklis atbilst Būvniecības likuma 9.panta 1.punkta prasībām.</p> <p>Norobežojošo konstrukciju siltumpretestība neatbilst LBN 002-19 "Ēku norobežojošo konstrukciju siltumtehnika" prasībām. Rekomendēju veikt norobežojošo konstrukciju siltināšanu atbilstoši būvnormatīvu prasībām.</p>

**Būves daļas:** Rekomendēju veikt ēkas ārsienu, pagraba, piektā stāva pārseguma norobežojošo konstrukciju siltumpretestības palielināšanas darbus, lai tie atbilstu LBN 002-19 "Ēku norobežojošo konstrukciju siltumtehnika" prasībām. Nomainīt visus koka logu blokus. Nomainīt PVC loga blokus, kuru siltumpretestība neatbilst LBN 002-19 "Ēku norobežojošo konstrukciju siltumtehnika" prasībām.

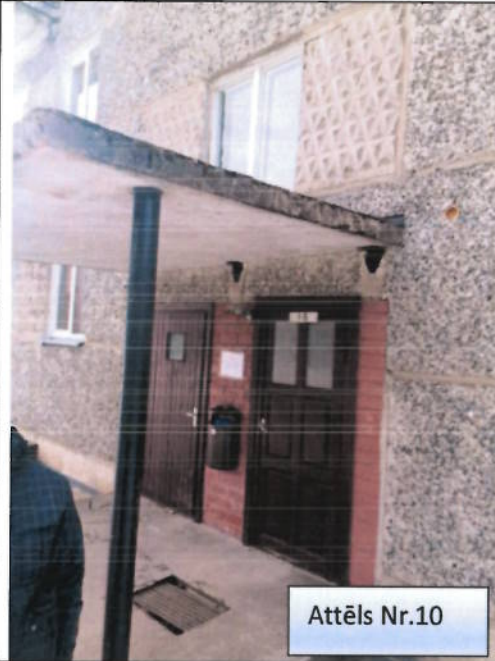
Attēls Nr.10

Ārdurvis apmierinošā tehniskā stāvoklī, bet to siltumpretestība neatbilst LBN 002-19 "Ēku norobežojošo konstrukciju siltumtehnika" prasībām..

Logu blokus dzīvokļos to īpašnieki daļēji nomainījuši. Ēka nodota ekspluatācijā ar zviedru tipa koka logu blokiem. Daļa šo logu bloku saglabājusies. To konstrukcijas siltumpretestība neatbilst LBN 002-19 "Ēku norobežojošo konstrukciju siltumtehnika" prasībām.

Lielākā logu bloku nomainīti uz PVC logu blokiem ar divu stiklu paketi. Daļai šo logu bloku siltumpretestība neatbilst LBN 002-19 "Ēku norobežojošo konstrukciju siltumtehnika" prasībām.

Kāpņu telpu logi koka zviedru tipa.

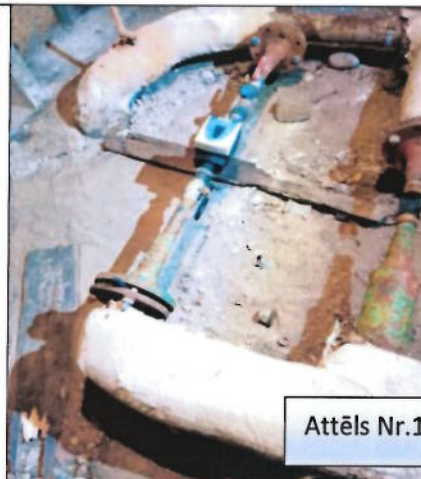
Attēls Nr.11

Ēka pieslēgta Madonas pilsētas dzeramā ūdens koplietošanas tīkliem. Uz ievada ēkā uzstādīts ūdens skaitītājs ar attālināto datu nolasišanas iespēju. Ievada mezgls atbilst normatīvu prasībām.

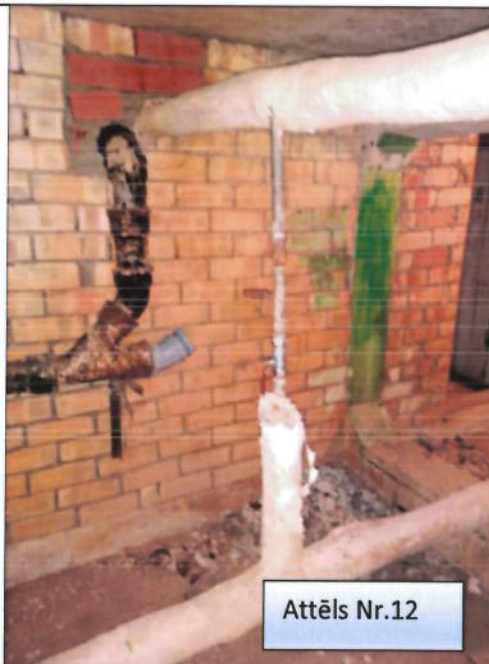
Attēls Nr.12

Apsekoti tika koplietošanas aukstā ūdens apgādes tīkli pagrabā. Cauruļvadi cinkotie tērauda, atsevišķi posmi tērauda, veicot remonta darbus izmantotas PPR caurules. Cauruļvadu pretkondensāta izolācija neatbilst prasībām. Vietām tās nav. Nepieciešams atjaunot noslēgarmatūru stāvvadiem. Nolietojusies, sliktā stāvoklī.

**Aukstā ūdensvada iekšējie tīkli:** Rekomendēju nomainīt aukstā ūdensvada tīklus pagrabā un stāvvadus.

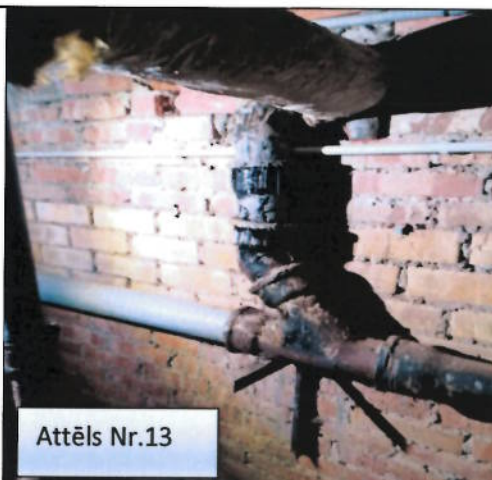
Attēls Nr.13

Pagraba stāvā iekšējās saimnieciskās kanalizācijas tīkli sliktā stāvoklī. Atsevišķās vietās cauruļvadi nomainīti no čuguna caurulēm uz plastmasas. Esošo čuguna cauruļu savienojumi sliktā stāvoklī. Nepieciešama to nomaiņa. Guļvadi gar pagraba griestu konstrukciju traucēs siltinājuma izbūvei, būs nepieciešams tos atvirzīt.

**Iekšējie kanalizācijas tīkli:** Ēkas pagrabā tīkli sliktā stāvoklī, guļvadi pie griestiem traucēs siltināšanas darbus. Pagrabā rekomendēju nomainīt saimnieciskās kanalizācijas tīklus.

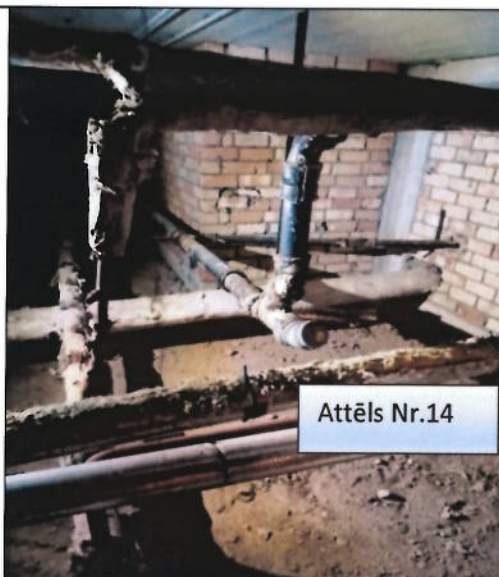
Attēls Nr.14

Karstā ūdensvada tīkli apmierinošā stāvoklī. Cauruļvadu materiāls- tērauds, noslēgarmatūra nolietojusies. Cauruļvadiem siltumizolācija stikla vates ar ģipša apmetumu. Nelieli posmi izolēti ar akmens vates siltumizolācijas čaulām, to siltumpretestība atbilstoša. Izolācija laika gaitā sadrupusi, nepilda savu funkciju. Vietām cauruļvadi jāpārbūvē, jo traucēs siltinājuma izbūvei pagraba griestos. Karstā ūdens stāvvadi šahtās nav siltināti.

**Karstā ūdensvada iekšējie tīkli:** Tīkli apmierinošā stāvoklī. Rekomendēju nomainīt ekspluatācijas armatūru, atjaunot cauruļvadu siltumizolāciju. Kur nepieciešams, atvērīt horizontālos vadus no griestiem.

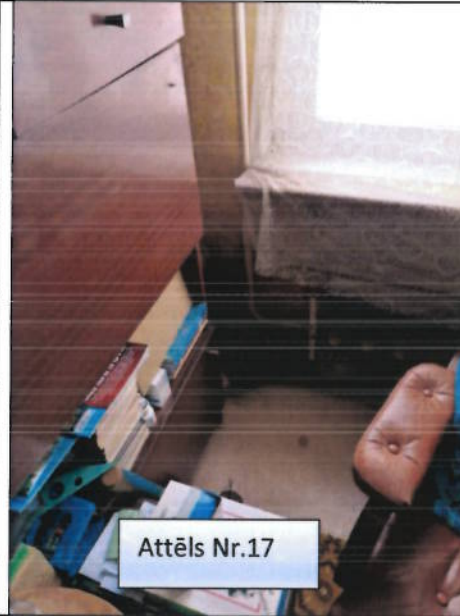
Attēls Nr.17

Būvi nododot ekspluatācijā, dzīvokļos un kāpņutelpās uzstādīti konvektora tipa sildķermeņi. Apkures sistēma viencauruļu. Atsevišķos dzīvokļos tie nomainīti uz tērauda radiatoriem. Darbi veikti nesaskaņojot pieslēguma risinājumus ar būvspeciālistiem. Sistēma darbojas nevienmērīgi. Esošā apkures sistēma nenodrošina temperatūras regulēšanu dzīvokļos, līdz ar to rodas siltumenerģijas pārtēriņi.

**Apkures sistēma:** Rekomendēju, sākot no siltummezgla, pārbūvēt apkures sistēmu. Var saglabāt tērauda radiatorus dzīvokļos, kur tie ir nomainīti, bet uzstādīt termoregulēšanas vārstus un galvas.

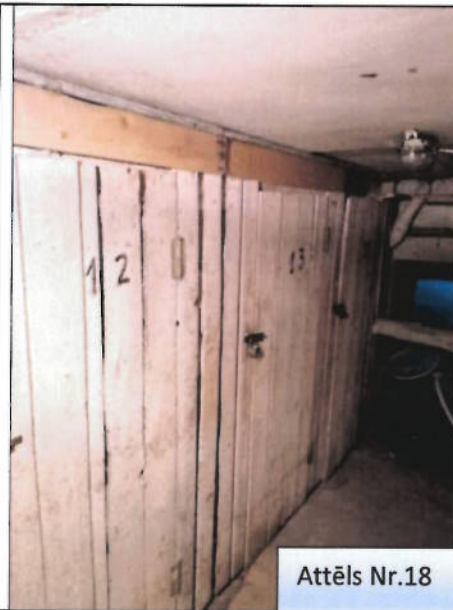
Attēls Nr.18

Elektroapgādes avots Sadales Tīkli. Tīkla spriegums 230/400V. Tiek apsekota elektroapgādes sistēma koplietošanas telpās. Pagrabā elektroietaisies, kabeli apmierinošā stāvoklī. Veicot pagraba pārseguma siltināšanas darbus būs nepieciešams pārbūvēt pagraba apgaismojuma tīklus (gaisma ķermeņi, instalācija stiprināta pie griestiem).

Rekomendēju pagraba telpās pārbūvēt elektroinstalāciju (siltinot pagraba griestus pie griestiem stiprinātā elektroinstalācijā būs jādemontē, kabeli, vadi, slēdži nav saglabājami).

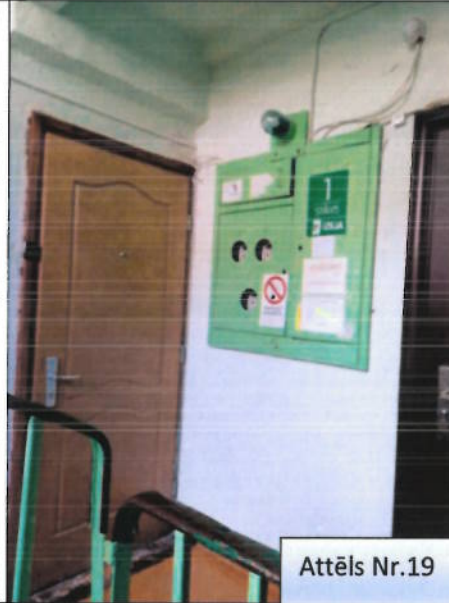
Attēls Nr.19

Kāpņu telpās gaismas ķermeņi nav mainīti. Gaismas ķermeņu vadība aprīkota ar kustības sensoriem. Instalācija apmierinošā stāvoklī.

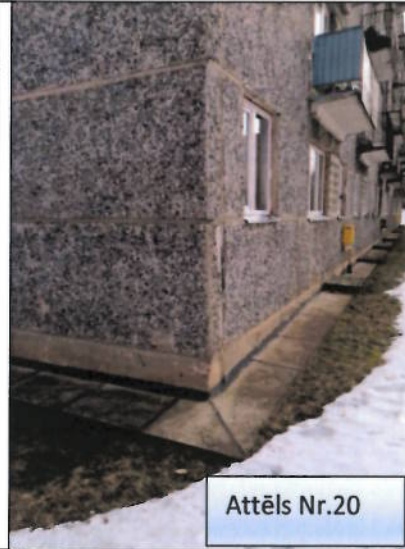
Attēls Nr.20

Zibens aizsardzība ēkai netika konstatēta. Zemējuma kontūrs netika konstatēts, taņī skaitā gāzes vada ievadi nav sazemēti.

**Zibensaizsardzība, zemējums:** Zibens aizsardzība nav obligāta. Zemējuma kontūrs izbūvējams no jauna gruntī pa ēkas perimetru. Pārslēgt vai izbūvēt no jauna iekšējo komunikāciju tīklu zemējuma pievienojumus kuriem tādi nepieciešami.
