## TEHNISKĀS APSEKOŠANAS ATZINUMS

Veidenbauma 1, Madona

Būve: Daudzdzīvokļu dzīvojamā ēka, kadastra apzīmējums 70010011146001, Veidenbauma iela 1, Madona, Madonas novads, LV-4801

Pasūtītājs: SIA “Madonas namsaimnieks”, reģ.Nr. 47103000233, juridiskā adrese: Augu iela 29, Madona, Madonas novads, LV-4801, līguma Nr. SL-06/2023

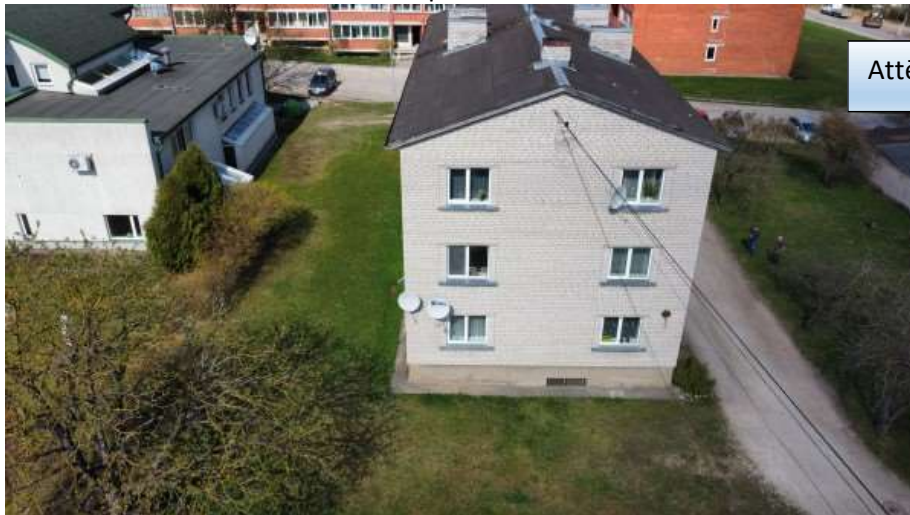
Attēls Nr.3

3.1. Brauktuves: Pieklūšana ēkas ieejām no Veidenbauma ielas. Nobrauktuves segums asfaltbetons. Nobrauktuve tiek izmantota transporta pieklūšanai un gājēju kustībai uz ēku. Nobrauktuves tehniskais stāvoklis apmierinošs.

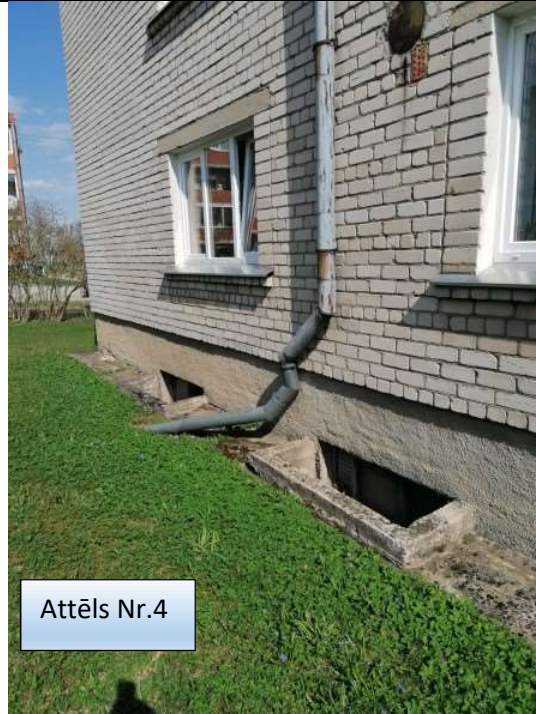
Attēls Nr.4

3.3. Ēkai pieguļošās teritorijas reljefs: Ēkas rietumu pusē pieguļošais reljefs ir paaugstināts. Izteikts slīpums uz ēku. Ēkas fasādē izbūvēti pagraba logi ar betona gaismas šahtām. Pārējā pieguļošā teritorija salīdzinoši līdzena ar nelielu kritumu no ēkas fasādes. Ap ēku izbūvēta betona apmale apmierinošā stāvoklī.

**Teritorijas vertikālais plānojums:** Rekomendēju būvprojektā atrisināt ēkai virszemes ūdeņu novadīšanu no ēkas perimetra (īpaši ēkas Ziemeļu pusē).

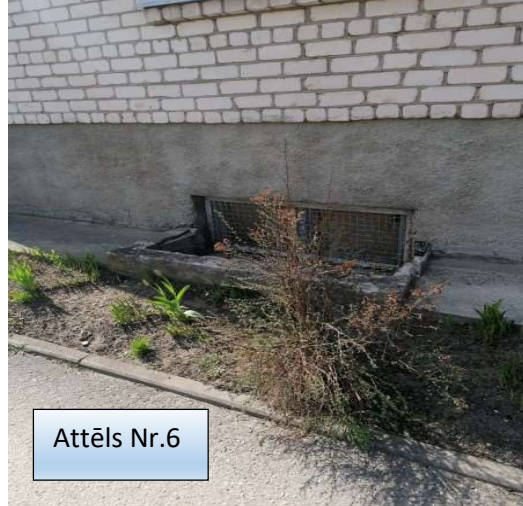
<p>Attēls Nr.6</p>

4.1.	Pamati un pamatnes	<p>Ēkas pamati netika atsegti, līdz ar to nav informācijas par pamatu dziļumu un pamatni.</p> <p>Apsekojot ēku no ārpuses un pagrabā konstatēts, ka ēkai ir saliekamo pamata bloku lentveida pamati ar māla ķieģeļu lokāliem aizmūrējumiem. Pamatu bloku biezums 400mm. Vertikālā pamatu hidroizolācija bojāta, iespējama virszemes ūdeņu iekļūšana pagrabā. Plaisas deformācijas netika konstatētas. Pamatu konstrukcija atbilst Būvniecības likuma 9.panta 1.punkta prasībām.</p>	  <p>Attēls Nr.5</p>
		<p>Ēkas cokola augstums vidēji 0,6m. Ēkas apmale labā tehniskā stāvoklī, bet ēkas austrumu daļā tā būs jāpaaugstina, lai nodrošinātu virszemes ūdeņu novadīšanu no ēkas. Līdz ar to jāpaaugstina esošās dzelzsbetona pagraba logu šahtas.</p>

Atjaunot pamatu vertikālo hidroizolāciju, siltinot cokolu.

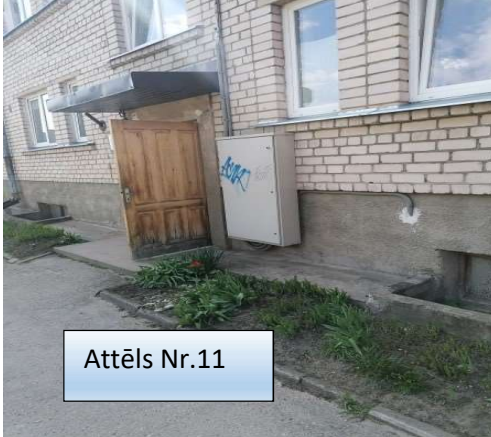
<p>Attēls Nr.11</p>

4.8.	Balkoni, lodžijas, lieveņi, jumtiņi	
<p>Ēkai nav balkonu un lodžiju.</p> <p>Lievenis betona, labā tehniskā stāvoklī.</p> <p>Uzjumtenis virs lieveņa dzelzsbetona apšūts, segums uzjumtenim labā stāvoklī. Lieveņu, jumtiņu konstrukcija atbilst Būvniecības likuma 9.panta 1., 4.punkta prasībām.</p>

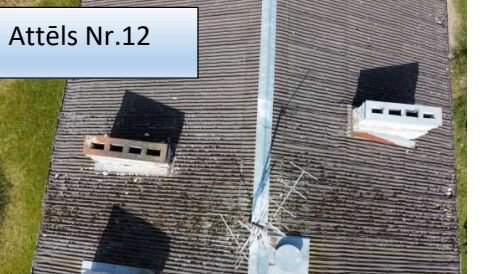
<p>Attēls Nr.12</p>

5.1.	Gravitācijas vēdināšana (skursteņi, kanāli, restes).	
<p>Ventilācijas skursteņi, kanāli mūrēti no silikāta ķieģeļiem, labā tehniskā stāvoklī. Virs jumta seguma konstrukcijas vēdināšanas kanālu konstrukcija apmierinošā tehniskā stāvoklī (attēls Nr.12). Skursteņu spices mitruma un sala iedarbības rezultātā ir sākušas drupt.</p>

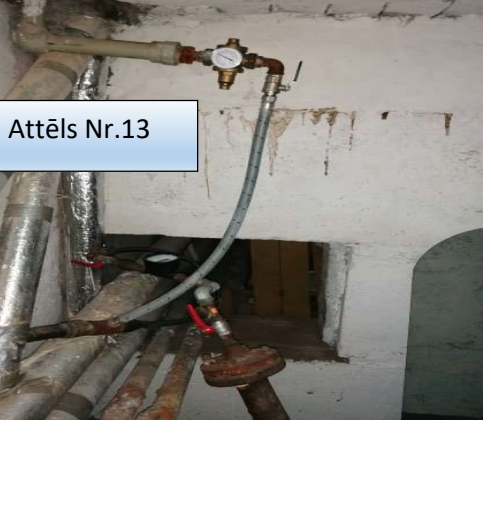
<p>Attēls Nr.13</p>

5.2.	Aukstā ūdens apgādes tīkli	
<p>Ēka pieslēgta Madonas pilsētas dzeramā ūdens koplietošanas tīkliem. Uz ievada ēkā uzstādīts ūdens skaitītājs. Ievada mezgls atbilst normatīvu prasībām. Pagrabā izbūvēti aukstā ūdens sadalošie tīkli no dažāda materiāla caurulēm. Tanī skaitā no PE zemē guldāmajām caurulēm, kas nav pieļaujami. Izmantoti arī lokanie pievadi. Šāda veida savienojumi sadalošajos tīklos nav droši. Ievads ēkā izbūvēts no čuguna cauruļvada ar tērauda pārejas atlokiem. Melnā tērauda materiāla cauruļvadi un veidgabali neatbilst pielietojumam aukstā ūdens apgādē.</p>

Sadalošie aukstā ūdensvada tīkli daļēji atjaunoti, bet pārsvarā saglabājušies ūdens/gāzes cauruļvadi, kas ir korodējuši, kā arī rada rūsas piesārņojumu ūdensapgādē. Veicot remonta darbus izmantotas PPR caurules. Cauruļvadu pretkondensāta izolācija neatbilst prasībām. Vietām tās nav.

**Aukstā ūdensvada iekšējie tīkli:** Rekomendēju nomainīt aukstā ūdensvada sadales tīklus līdz skaitītājam dzīvoklī. Nomainīt aukstā ūdensvada ēkas ievadu. Sadales tīkliem uzstādīt pretkondensāta izolāciju.

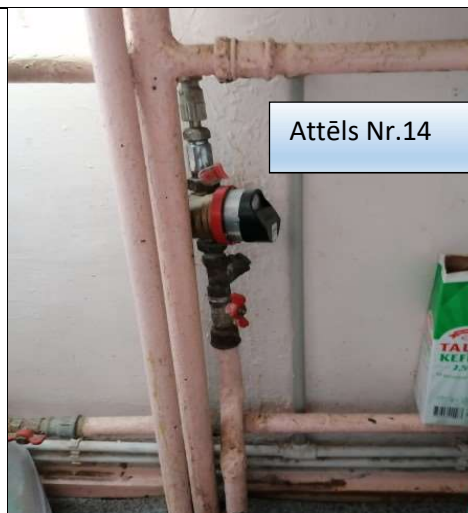
Nepieciešams atjaunot noslēgarmatūru stāvvadiem, tā nolietojusies, sliktā stāvoklī. Dzīvokļos uzstādīti individuālie ūdens skaitītāji. Nevar tikt izpildīts LBN 221-15 "Ēkas iekšējais ūdensvads un kanalizācija" p.19. (30sec. laikā izdales punktā ūdens t° ne augstāka par 20°C). Izbūvēts šahts kopā ar karstā ūdens stāvvadiem kuriem arī nav uzstādīta siltumizolācija.

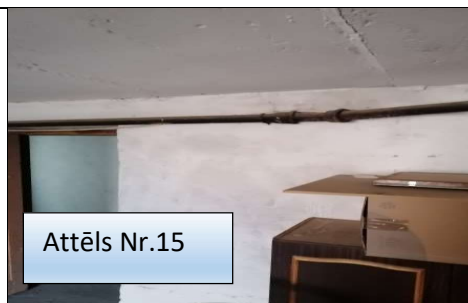
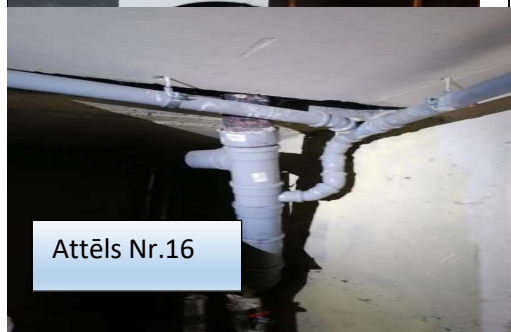
Pagraba stāvā iekšējās saimnieciskās kanalizācijas tīkli apmierinošā stāvoklī. Atsevišķās vietās cauruļvadi nomainīti no čuguna caurulēm uz plastmasas. Esošo čuguna cauruļu savienojumi sliktā stāvoklī. Nepieciešama to nomaiņa. Horizontālie cauruļvadi gar pagraba griestu konstrukciju traucēs siltinājuma izbūvei, būs nepieciešams tos pārvietot, atvirzīt no griestiem (16.attēls).

**Iekšējie kanalizācijas tīkli:** Nomainīt čuguna cauruļvadu kanalizācijas tīklus ēkas pagrabā. Veikt kanalizācijas stāvvadu pārbūvi, starpstāvu pārsegumos uzstādot ugunsdrošības manžetes, ja tiek izbūvēti plastmasas stāvvadi.

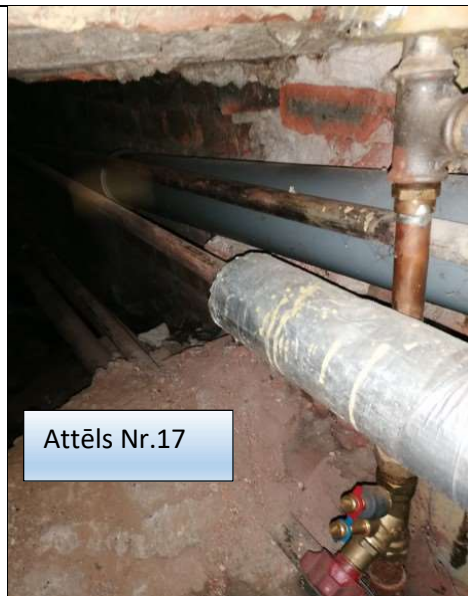
Karstā ūdensvada tīkli apmierinošā stāvoklī. Cauruļvadu materiāls- tērauds, noslēgarmatūra nolietojusies. Cauruļvadiem siltumizolācija sliktā stāvoklī, piemēram, siltummezglā uzstādīta pretkondensāta izolācija. Ir konstatējams, ka atsevišķi posmi ir izolēti ar akmens vates siltumizolācijas čaulām, to siltumpretestība atbilstoša, attiecīgajā posmā. Kopumā izolācija laika gaitā sadrupusi, nepilda savu funkciju. Eksploatācijas gaitā ēkā likvidēta karstā ūdens cirkulācija. Nevar tikt izpildīti LBN 221-15 "Ēkas iekšējais ūdensvads un kanalizācija" p.18;19. (Izvērtējot esošo cauruļvadu Ø un mazākās iekārtas patēriņu 20sec. nav iespējams nodrošināt 55°C karstā ūdens temperatūru izdales vietā).

**Karstā ūdensvada iekšējie tīkli:** Rekomendēju atjaunot karstā ūdens cirkulācijas sistēmu, lai būtu iespējams nodrošināt LBN 221-15 normatīva prasības. Rekomendēju uzstādīt vannas istabās dvieļu žāvētājus ar termoregulēšanas iespējām. Nodrošināt atbilstošu karstā ūdens sadalošo cauruļvadu siltināšanu.

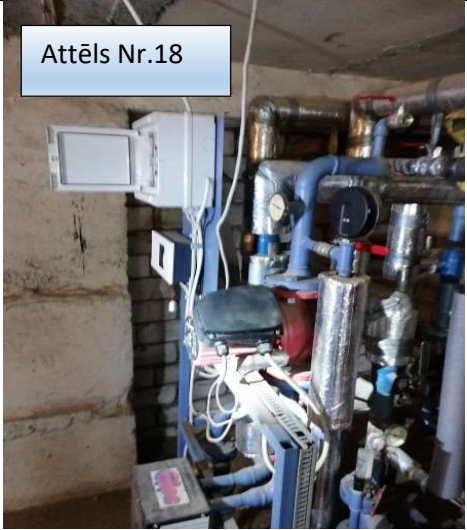
<p>Attēls Nr.18</p>
	<p>Cauruļvadi tērauda. Daļēji atjaunoti (atjaunoti stāvvadu posmi no horizontālajiem cauruļvadiem līdz pagraba pārsegumam). Uzstādīti stāvvados balansēšanas vārsti. Pagrabā cauruļvadiem siltumizolācija sliktā stāvoklī, nolietojusies.</p>

5.5.	Apkures sistēma	<p>Ēka pieslēgta pilsētas centralizētajiem siltumapgādes tīkliem. Siltumtrases ievads un siltummezgls atrodas ēkas pagrabā. Siltummezglā uzstādīts ēkas kopējais siltuma skaitītājs. 1.stāvā nedzīvojamo telpu grupai uzstādīts siltumenerģijas kontrolskaitītājs. Šajā situācijā nav iespējams korekti aprēķināt koplietošanas telpu siltumenerģijas patēriņu, līdz ar to arī sadalījumu starp dzīvokļa īpašniekiem. Iekšējā siltumapgādes sistēma hidrauliski atdalīta no ārējās ar siltummaiņiem. Siltummezglā uzstādīti atsevišķi siltummaiņi apkurei un karstā ūdens sagatavošanai. Uzstādīti cirkulācijas sūkņi apkures iekšējiem tīkliem. Uzstādīts klimata kontroles bloks (ECL). Siltummezgls atbilstošs, labā tehniskā stāvoklī. Nav pieejama siltummezgla principiālā shēma.</p>

**Apkures sistēma:** Rekomendēju, sākot no siltummezgla, pārbūvēt apkures sistēmu. Var saglabāt tērauda radiatorus dzīvokļos, kur tie ir nomainīti, bet uzstādīt termoregulēšanas vārstus un galvas. Ņemot vērā esošo plānojumu iesaku izskatīt iespēju uzstādīt individuālos siltumenerģijas skaitītājus dzīvokļos.

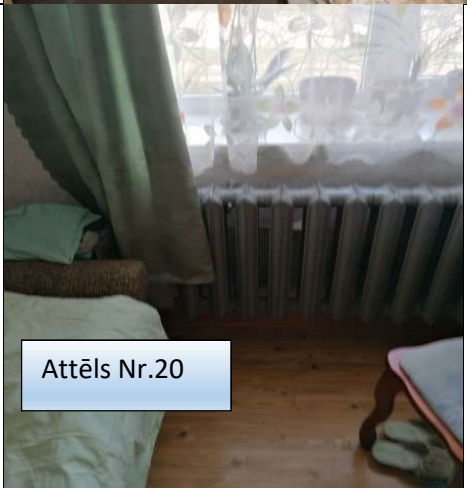
<p>Attēls Nr.20</p>

<p>Būvi nododot ekspluatācijā, dzīvokļos un kāpņutelpās uzstādīti čuguna sekciju tipa sildķermeņi. Apkures sistēma divcauruļu. Atsevišķos dzīvokļos uzstādīti jauni tērauda radiatori. Darbi veikti nesaskaņojot pieslēguma risinājumus ar būvspeciālistiem. Sistēma darbojas nevienmērīgi. Esošā apkures sistēma nenodrošina temperatūras regulēšanu dzīvokļos, līdz ar to rodas siltumenerģijas pārtēriņi.</p>

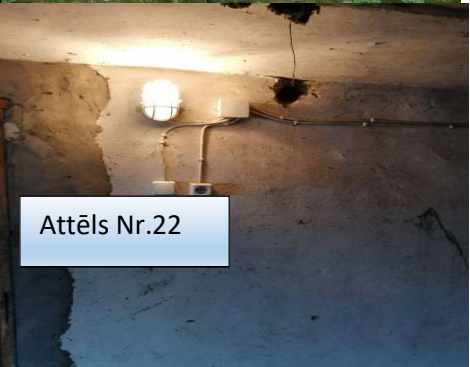
<p>Attēls Nr.22</p>
<p>Kāpņu telpās gaisma ķermeņi nav mainīti no ēkas ekspluatācijā nodošanas laika.</p> <p>Ekspluatācijas gaitā gaisma ķermeņu vadība aprīkota ar kustības sensoriem. Instalācija apmierinošā stāvoklī. Sadalnēs nav uzstādīti automātiskie slēdži.</p>

5.7.	Elektroapgādes sistēma
<p>Elektroapgādes avots Sadales Tīkli. Tīkla spriegums 230/400V.</p> <p>Pie ēkas fasādes novietoti ST komutācijas un uzskaites sadalnes. Tās traucēs kvalitatīvai fasādes siltināšanai (attēls 21).</p> <p>Tiek apsekota elektroapgādes sistēma koplietošanas telpās. Pagrabā elektroietaisies, kabeļi apmierinošā stāvoklī. Veicot pagraba pārseguma siltināšanas darbus būs nepieciešams pārbūvēt pagraba apgaismojuma tīklus (gaisma ķermeņi, instalācija stiprināta pie griestiem, vai griestu tuvumā),(attēls 22).</p>	  <p>Attēls Nr.21</p>

Rekomendēju pagraba telpās pārbūvēt elektroinstalāciju (siltinot pagraba griestus pie griestiem stiprinātā elektroinstalācija būs jādemontē, kabeļi, vadi, slēdži nav saglabājami).

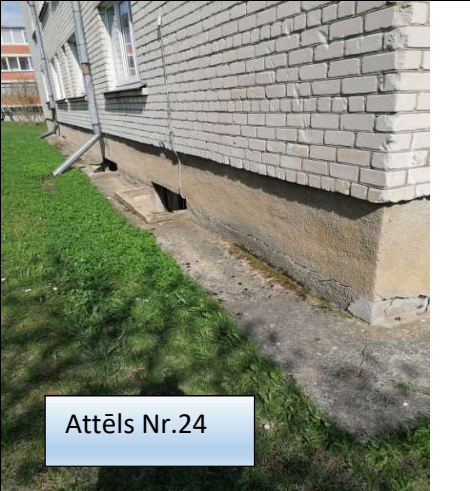
<p>Attēls Nr.24</p>

5.8.	Zibens aizsardzība, zemējums
<p>Zibens aizsardzība ēkai netika konstatēta.</p> <p>Zemējuma kontūrs netika konstatēts.</p>

**Zibensaizsardzība, zemējums:** Zibens aizsardzība nav obligāta. Zemējuma kontūrs izbūvējams no jauna gruntī pa ēkas perimetru. Pārslēgt vai izbūvēt no jauna iekšējo komunikāciju tīklu zemējuma pievienojumus kuriem tādi nepieciešami.

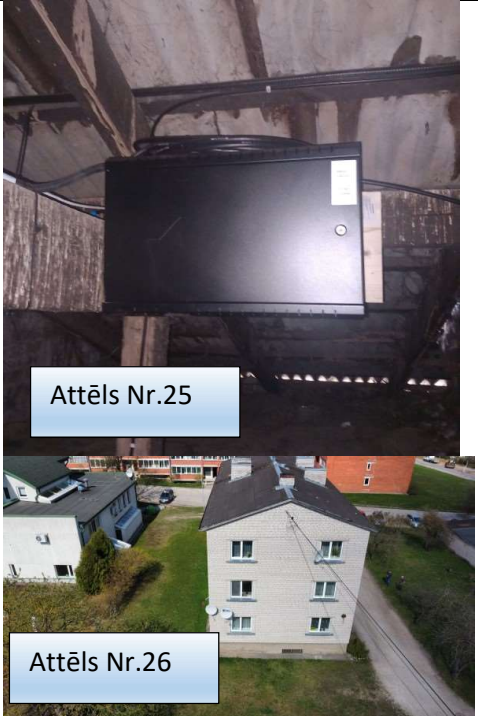
Ēkā atrodas dažādas piederības vājstrāvas un datu pārraides tīkli (attēls Nr.25). Ēkas fasādē un bēniņos ir kabeļi, antenas, kuras netiek izmantotas, vecie, neizmantojamie tīkli nav demontēti. Pie fasādes stiprināti gaisa sakaru vadi starp dzīvojamām mājām (attēls Nr.26).
