TEHNISKĀS APSEKOŠANAS ATZINUMS

Raiņa iela 23A, Madona, Madonas novads

Būve: Daudzdzīvokļu dzīvojamā ēka, kadastra apzīmējums 70010010106003, Raiņa iela 23a, Madona, Madonas novads, LV-4801.

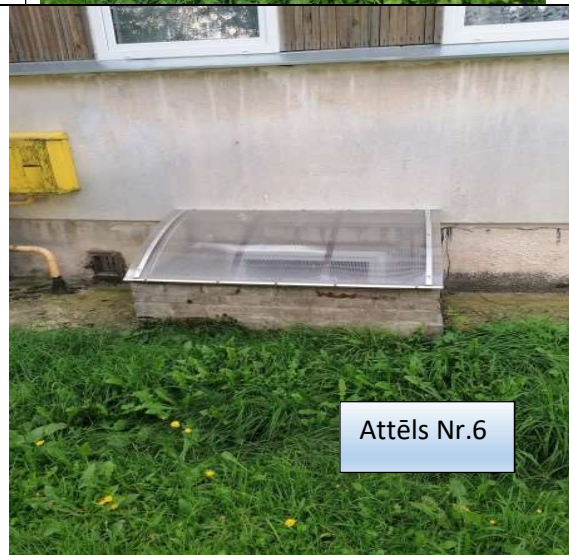
Teritorijā reljefs ar nelielu kritumu Austrumu virzienā. Ēkas cokols un betona apmale sliktā stāvoklī. Gaismas šahtas pagraba logiem aprīkotas ar polikarbonāta seguma uzjumteniem.

Teritorijas labiekārtojums: Gar ēkas fasādi izbūvēt cietā seguma apmali. Izveidot atbilstošu reljefa kritumu no ēkas fasādes. Rekomendēju pārbūvēt ēkas ieejas mezglu lieveņus atbilstoši vides pieejamības prasībām.

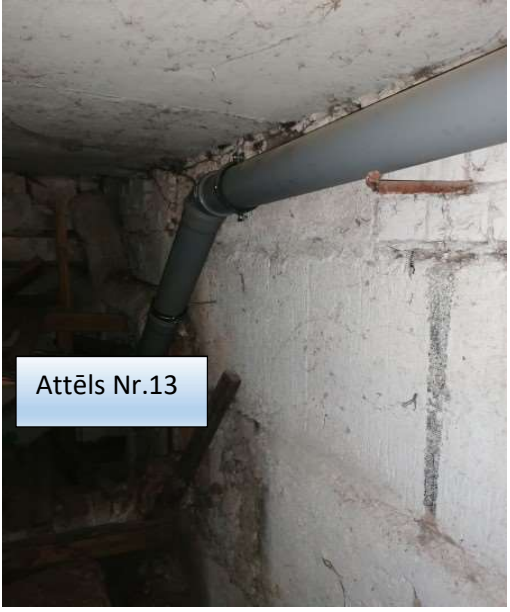
<p>Attēls Nr.13</p>

4.5.	Pagraba, starpstāvu, bēniņu pārsegumi
<p>Pagrabstāva un 1.-5. stāvu pārsegumi no dobtajām dzelzsbetona plātnēm labā stāvoklī. Plaisas un deformāciju pazīmes plātnēs nav konstatētas. Starpplātņu šuvēs vietām atjaunojams aizpildījums (kosmētiski defekti). Piektā stāva pārsegums siltināts ar gāzbetona blokiem 10cm biezumā, šuves aizpildītas ar keramzītu. Pagrabstāva pārsegums siltināts 1.stāva grīdas konstrukcijā keramzīta siltinājums 50mm biezumā.</p> <p>Piektā stāva un pagraba stāva pārsegumu siltumpretestība neatbilst LBN 002-19 "Ēku norobežojošo konstrukciju siltumtehnika" prasībām.</p> <p>Pārsegumu nestspēja atbilst Būvniecības likuma 9.panta 1.punkta prasībām.</p>

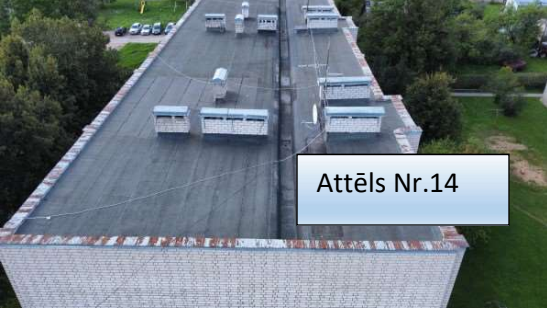
<p>Attēls Nr.14</p>

4.7.	Jumta elementi: nesošā konstrukcija, klājs, segums, lietus ūdens novadsistēma
<p>Ēkai ir savietotā jumta konstrukcija. Plaknes slīpums ~3% (Attēls Nr.14., 15.,16.,17. attēls). Jumta nesošā konstrukcija ribotās dzelzsbetona pārseguma plātnēs, kuras balstītas uz nesošajām sienām. Jumta slīpums veidots no dzelzsbetona plātnēm. Sateknes nesošā konstrukcija - dzelzsbetona siltumtrašu siles.</p> <p>Jumta segums uzkausējama bitumena bāzes ruļļveida materiāls. Jumta seguma konstrukcija remontēta, apmierinošā tehniskā stāvoklī.</p> <p>Pieslēgumi skursteņiem apmierinošā stāvoklī. Skursteņu spices atjaunotas labā tehniskā stāvoklī (attēls Nr.17).</p> <p>Jumta konstrukcijai izveidota iekšējā lietus ūdens savākšanas sistēma. Cauruļvadu apsekot savietotā jumta konstrukcijā bez konstrukciju demontāžas nav iespējams. To tehniskais stāvoklis netika noskaidrots.</p> <p>Izeja uz jumtu ir tikai no 2.kāpņu telpas. Parapeta skārda apdare nolietojusies ar seguma korozijas pazīmēm.</p> <p>Jumta konstrukcijas siltumpretestība neatbilst LBN 002-19 "Ēku norobežojošo konstrukciju siltumtehnika" prasībām.</p>

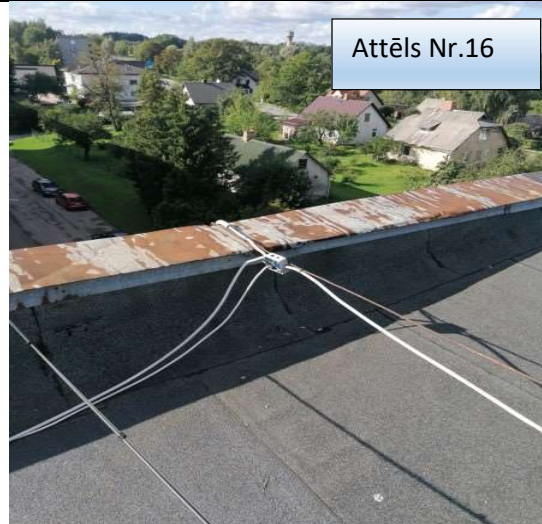
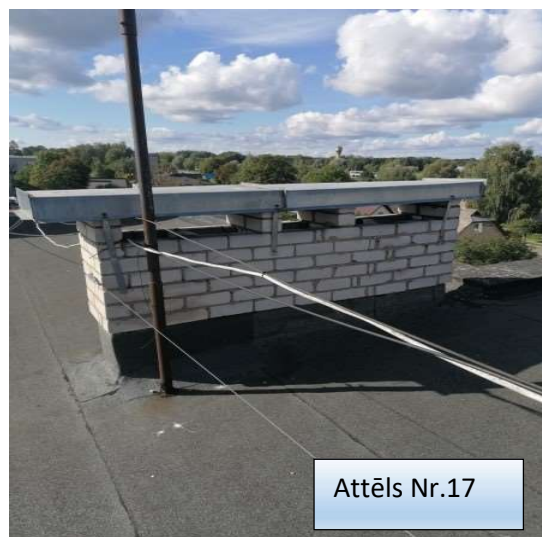
Pie jumta konstrukcijām (skursteņu spices, TV antenu vietas) stiprināti sakaru gaisa kabeļi, kuri novilkti no ēkas uz ēku. Jumta seguma šķērsojumu vietas nav hermētiskas. Neizmantojamie TV antenu balsti demontējami.

Pa jumta konstrukciju izvietoti pašvaldības teritorijas apgaismojuma tīkli. Kabeļi nav pienācīgi nostiprināti. Nozarkārbas, savienojumi neatbilst drošības prasībām. Vadu savienojumi nav izolēti, nozarkārbām nav vāku. Kabeļi ievadīti nozarkārbās nekvalitatīvi nenodrošinot nepieciešamo hermētiskumu.

Pārskatīt esošo vājstrāvas kabeļu nepieciešamību uz jumta konstrukcijas. Sakārtot darbojošos kabeļu stiprinājumus.

Nodrošināt pašvaldībai piederošo teritorijas apgaismojuma instalācijas sakārtošanu pa ēkas jumta konstrukciju.

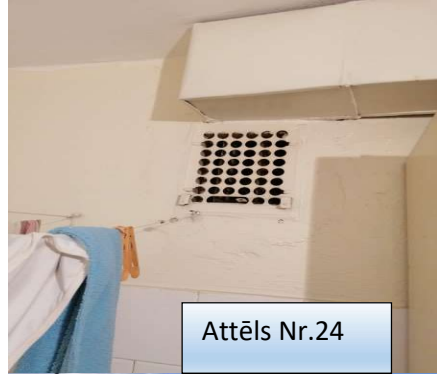
Attēls Nr.24

Gravitācijas nosūces vēdināšana nodrošināta dzīvokļos sanitārajos mezglos un virtuvēs, kanāli izmūrēti nesošajās sienās, izvadīti caur jumta konstrukciju. Virs jumta konstrukcijas kanāli (skursteņu spices) mūrēti no silikāta ķieģeļiem ar skārda uzjumteņiem. Dzīvokļa robežās tualetes un vannas istabas gravitācijas vēdināšana ievadīta vienā kanālā.

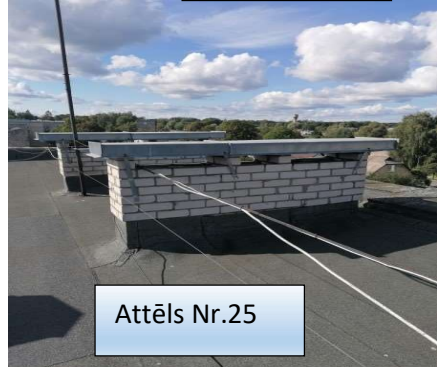
Attēls Nr.25

Skursteņu spices, to pārsedes labā tehniskā stāvoklī (Attēls Nr.25).

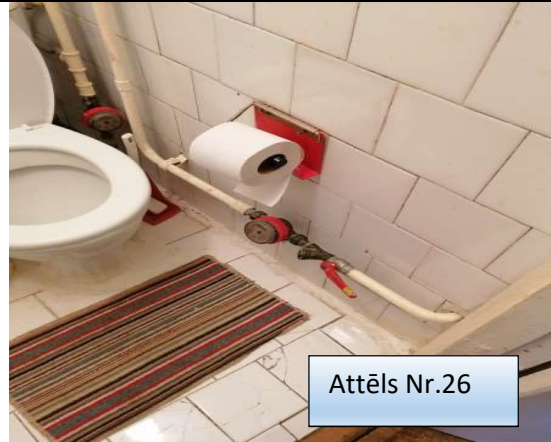
Attēls Nr.26

Cinkotās tērauda caurules nav pieļaujams savienot metinot. Ekspluatācijas ventīļi daļēji nomainīti. Vietām starp cinkotām caurulēm uzstādītas vara iekārtas (skaitītāji, filtri, pretvārsti), šāds materiālu izvietojums var radīt vara veidgabalu korodēšanu.

Sadalošajiem cauruļvadiem nav uzstādīta pretkondensāta izolācija vai tā ekspluatācijas laikā nokritusi.

Sadalošie aukstā ūdensvada tīkli daļēji atjaunoti pielietojot dažāda materiāla cauruļvadus, bet pārsvarā saglabājušies cinkotie ūdens/gāzes cauruļvadi, kas ir korodējuši, kā arī rada rūsas piesārņojumu ūdensapgādē.

Aukstā ūdensvada iekšējie tīkli: Rekomendēju nomainīt aukstā ūdensvada sadales tīklus līdz skaitītājam dzīvoklī ieskaitot. Ūdens skaitītājus ieteicams izvēlēties ar attālināto datu nolasīšanu. Izvēlēties cauruļvadu un armatūru, savienojumu materiālu atbilstoši pielietojumam un LBN 221-15 prasībām 8.pielikumam. Sadales tīkliem uzstādīt pretkondensāta izolāciju.

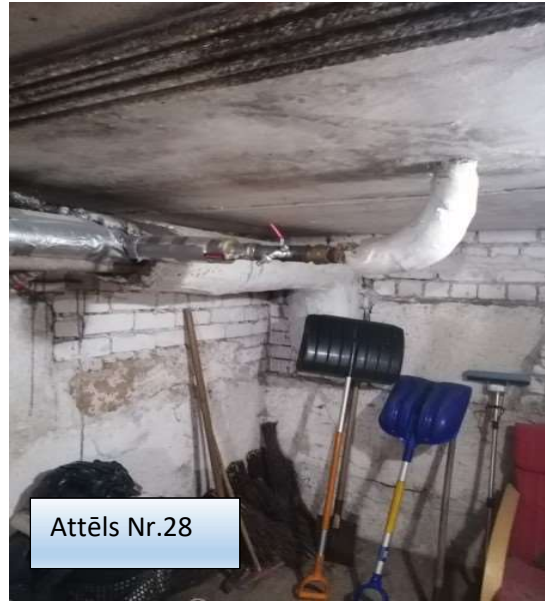
Attēls Nr.28

Stāvvadi dzeramā ūdens sistēmā saglabājušies cinkotā tērauda. Dzīvokļos uzstādīti ūdens skaitītāji. Cauruļvadu materiāls neatbilst esošo normatīvu prasībām. Stāvvadiem nav uzstādīta pretkondensāta izolācija. Cieši blakus atrodas karstā ūdens padeves stāvvads, kurš arī nav izolēts. Pastāv risks, ka netiks izpildīts LBN 221-15 "Ēkas iekšējais ūdensvads un kanalizācija" p.19. (30sec. laikā izdales punktā ūdens t° ne augstāka par 20°C).

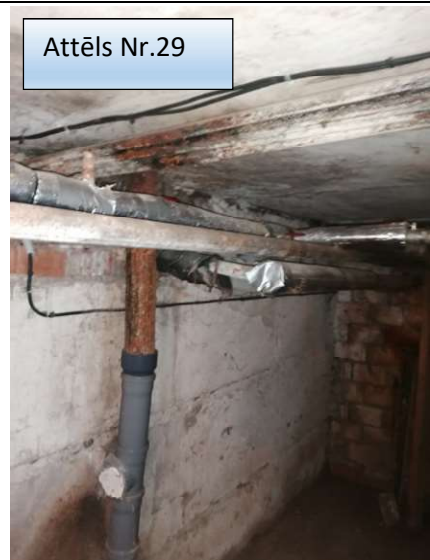
Attēls Nr.29

Pagraba stāvā iekšējās saimnieciskās kanalizācijas tīkli apmierinošā stāvoklī. Daļēji cauruļvadi nomainīti no čuguna caurulēm uz plastmasas. (Attēls Nr.29)

Iekšējie kanalizācijas tīkli: Nomainīt čuguna cauruļvadu kanalizācijas tīklus kur tādi saglabājušies. Veikt kanalizācijas stāvvadu pārbūvi, starpstāvu pārsegumos uzstādot ugunsdrošības manžetes. Veikt kanalizācijas tīklu pārbūvi pagrabos no stāvvadiem līdz ārējo tīklu pirmajai akai. Nodrošināt kanalizācijas vēdināšanu atbilstoši LBN 221-15 p.249; p.251 prasībām.

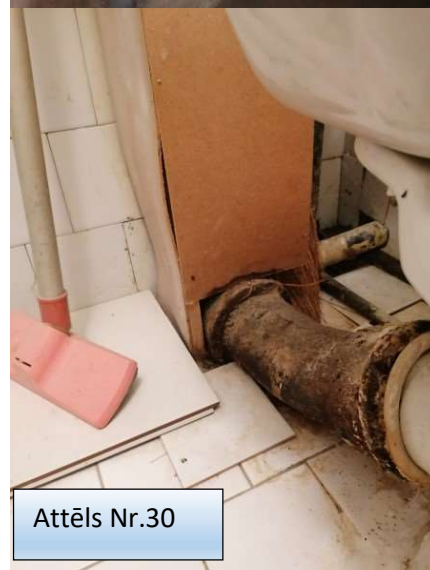
Attēls Nr.30

Daļēji nomainīti stāvvadu posmi, izbūvējot tos no plastmasas kanalizācijas cauruļvadiem. Nav pazīmju, ka pārsegumu šķērsojumu vietās plastmasas vadiem ir uzstādītas ugunsdrošības manžetes. Stāvvadā nevar tikt jaukti materiāli no čuguna uz plastmasu un otrādi, šādā veidā nav iespējams izpildīt ugunsdrošības prasības.

Starpstāvu pārsegumu atvēršanu aizpildīšanai jāpielieto ugunsizturīgi materiāli.

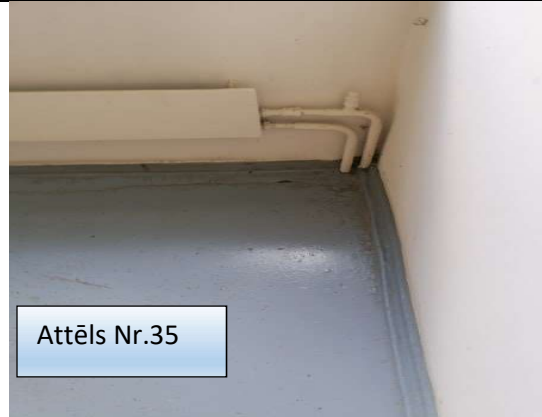
Attēls Nr.35

Būvi nododot ekspluatācijā kāpņutelpās uzstādīti tērauda konvektora veida sildķermeņi. Dzīvokļos tērauda konvektora veida sildķermeņi. Apkures sistēma viencauruļu. Atsevišķos dzīvokļos, uzstādīti jauni tērauda radiatori. Darbi veikti nesaskaņojot pieslēguma risinājumus ar būvspeciālistiem. Sistēma darbojas nevienmērīgi. Esošā apkures sistēma nenodrošina temperatūras regulēšanu dzīvokļos, līdz ar to rodas siltumenerģijas pārtēriņi.

Nomainītajam tērauda radiatoram nav termoregulēšanas vārsta. Apvadlīnijai nav uzstādīts plūsmas regulēšanas vārsts.

Apkures sistēma: Rekomendēju, sākot no siltummezgla, pārbūvēt apkures sistēmu. Var saglabāt tērauda radiatorus dzīvokļos, kur tie ir nomainīti, bet uzstādīt termoregulēšanas vārstus un galvas. Pāriet uz divcauruļu apkures sistēmu, tādā veidā vienkāršojot apkalpošanu un sistēmas regulēšanu.

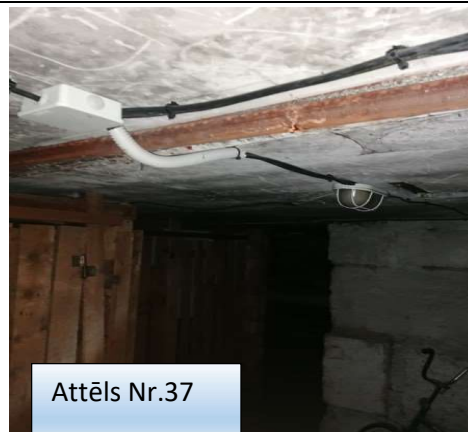
Attēls Nr.37

Tiek apsekota elektroapgādes sistēma koplietošanas telpās. Pagrabā elektroietais, kabeļi vizuāli labā stāvoklī. Drošības iekārtas labā stāvoklī (ekspluatācijas gaitā nomainītas). 2021.gada 12.maijā sastādīts akts par elektroinstalācijas izolācijas pretestības mērījumiem, aktā norādītajos atzinumos mērījumu rezultāti atbilst prasībām. Veicot pagraba pārseguma siltināšanas darbus, būs nepieciešams pārbūvēt pagraba apgaismojuma tīklu (gaismas ķermeņi, instalācija stiprināta pie griestiem, vai griestu tuvumā).

Iekšējā elektroapgāde: Rekomendēju pagraba telpās pārbūvēt elektroinstalāciju (siltinot pagraba griestus, pie griestiem stiprinātā elektroinstalācija būs jādemontē). Pēc elektroapgādes elementu izbūves veikt elektrisko tīklu pretestības mērījumus sertificētam elektriķim, saskaņā ar Ministru kabineta noteikumiem Nr.238 "Ugunsdrošības noteikumi".

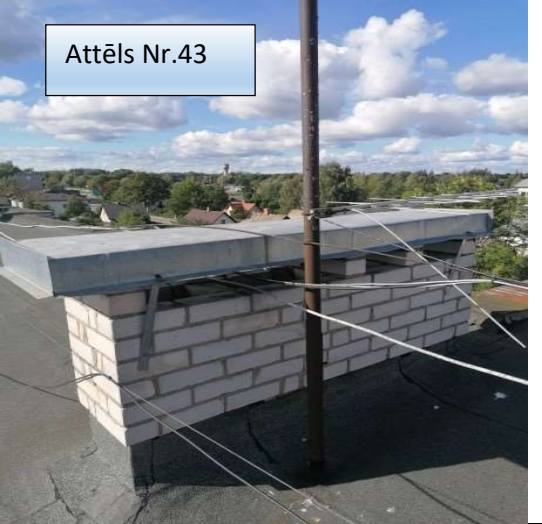
5.8	Zibens aizsardzība, zemējums
Ēkai zibens aizsardzības sistēma netika konstatēta. Zemējuma kontūrs netika konstatēts.	
5.9	Vājstrāvas tīkli
<p>Ēkā atrodas dažādas piederības vājstrāvas un datu pārraides tīkli.</p> <p>Uz ēkas jumta konstrukcijas stiprināti kabeļi (Attēls Nr.43), antenas, daļa no kurām netiek izmantotas, vecie, neizmantojamie tīkli nav demontēti. Pagrabā izbūvēti TET kabeļu sakaru tīkli marķēti. Pārējo sakaru tīklu piederība nav zināma.</p>	<div data-bbox="858 367 1067 439" style="border: 1px solid black; padding: 2px; margin-bottom: 10px;">Attēls Nr.42</div>

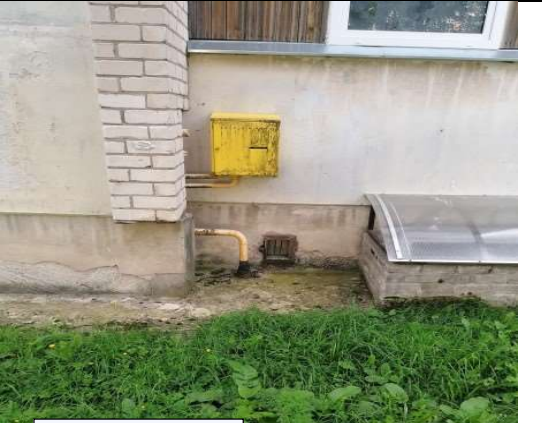
<div data-bbox="861 1870 1067 1942" style="border: 1px solid black; padding: 2px; margin-top: 10px;">Attēls Nr.44</div>

5.10	Centralizētā gāzes apgāde
<p>Ēkai, to nododot ekspluatācijā, ir izbūvēti centralizētie Propāna gāzes tīkli. Ievadi ēkā atrodas cieši pie fasādes (Attēls Nr.44), tie traucēs kvalitatīvam fasādes siltināšanas procesam.</p> <p>Gāze tika piegādāta no kvartāla pazemes propāna gāzes rezervuāriem. Gāze tiek izmantota virtuves pavardos.</p>

Ieteicams atvirzīt gāzes ievadus no ēkas fasādes, lai tās nepasliktinātu fasādes siltināšanas kvalitāti un energoefektivitāti.
