# TEHNISKĀS APSEKOŠANAS ATZINUMS

## Vizuālās/tehniskās apsekošanas atzinums

Daudzdzīvokļu dzīvojamā ēka

Raiņa iela 25a, Madona, LV-4801

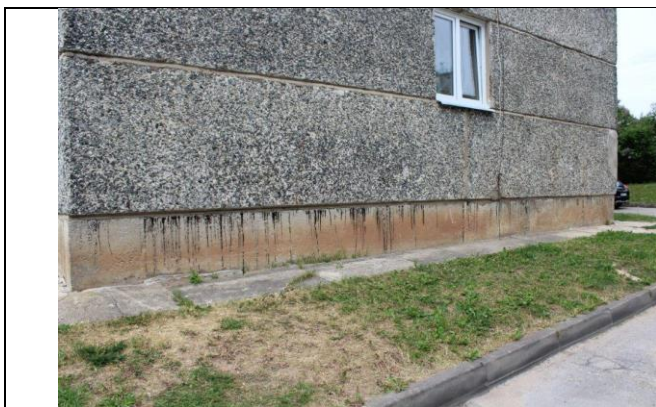
4.1.5. att. Pamatu virszemes daļa

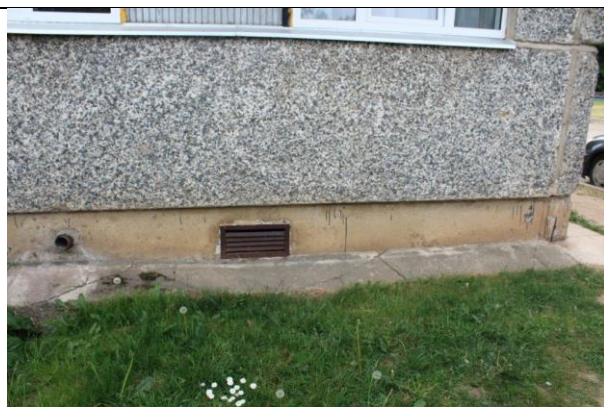
4.1.6. att. Pamatu virszemes daļa - betona aizsargapmale

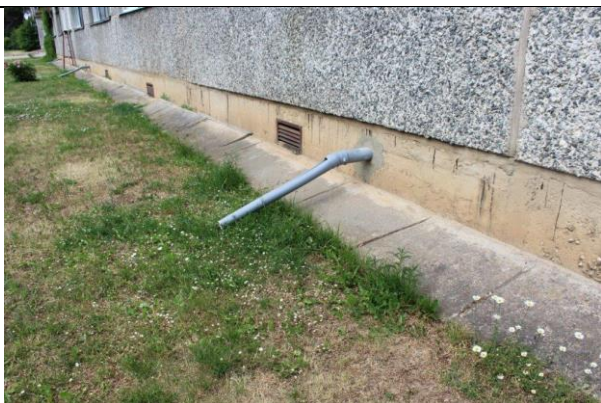
4.1.7. att. Pamatu virszemes daļa - betona aizsargapmale

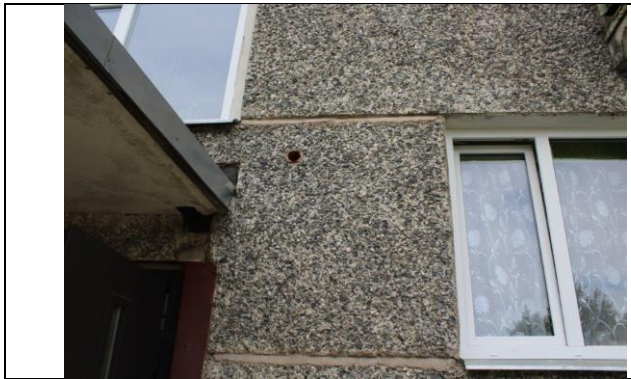
4.2.2. att. Ārsienu paneļi un paneļu savstarpējās savienojumu vieta

Ieteicams veikt kopēju ēkas atjaunošanu kurā iekļauta fasādes siltināšana, atbilstošas ārējās apdares izveide (t.i. apdares materiāla izvēle, kas ir spējīga pretoties konkrētās vietas ārējo atmosfērisko apstākļu iedarbei). Veicot ēkas atjaunošanas darbus, ieteicams risinājums ir profilaktiskā hidroizolācijas sistēmas uzstādīšana. Hidroizolācijai tiek izmantoti iekšējie vai ārējie stingrie savienojumi vai elastīgās blīvējošās sistēmas, kā arī injicēšanas sistēma, lai aizpildītu nehermētiskās paneļu vietas kā arī labotu konstruktīvās nepilnības paneļos (nepilnīgi noblīvētās elementu savstarpējās savienojumu vietas, dobumus paneļos, kas dod iespēju lietūs ūdenim pārvietoties ēkas konstrukcijās u.c.). Ieteicams veikt ārsienu virsmu skalošanu, un apstrādi ar fungicīda sastāvu, līdzināšanu, erozijas bojāto zonu remontu un atbilstošas apdares izveidi (piemēram, kādu no "Sakret" ražotāja tehnoloģijām).

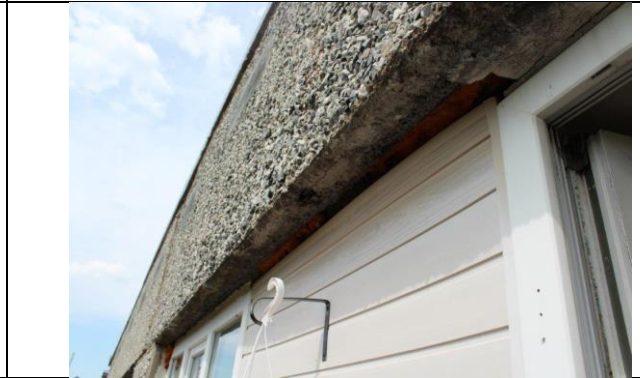
4.2.5. att. Ārsienu paneļi un paneļu savstarpējās savienojumu vieta

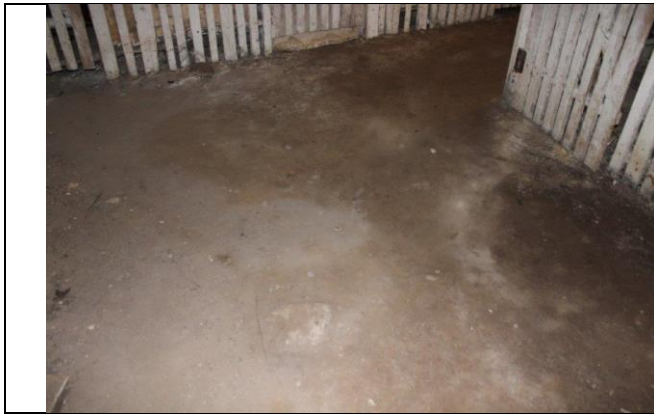
Kopsavilkums - pagraba grīdas mitras, sienas no iekšpuses sausas, novēroti sienu apdares bojājumi. Cokolā horizontālās novirzes nav konstatētas. Vietām betona aizsargapmalei izdrupumi, nelieli iesēdumi, vietām veģetatīvais apaugums. Kopējais ēkas pamatu tehniskais stāvoklis vērtējams kā apmierinošs. Mehāniskā noturība un stabilitāte ir atbilstoša pašreizējām iedarbēm (t. sk. konstrukcijas slogojums, pašvars, ekspluatācijas, vēja slodzes, laikapstākļu un temperatūras iedarbes). Nepieciešams veikt pamatu norobežojošo konstrukciju energoefektivitātes uzlabošanu. Nepieciešams veikt bojātā cokola apmetuma demontāžu, virsmu apstrādi ar fungicīdu, virsmas izlīdzināšanu ar remontjavu, vertikālās hidroizolācijas izveidi, siltumizolācijas materiāla iestrādi konstrukcijā un atbilstošas apdares izveidi.

4.5.1. att. Pagraba grīdas mitras

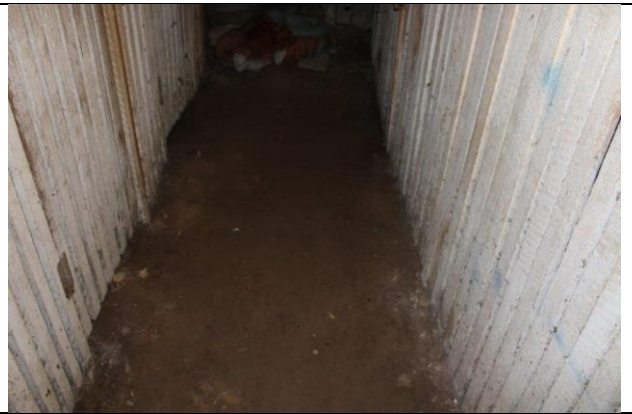
4.5.2. att. Pagraba grīdas mitras

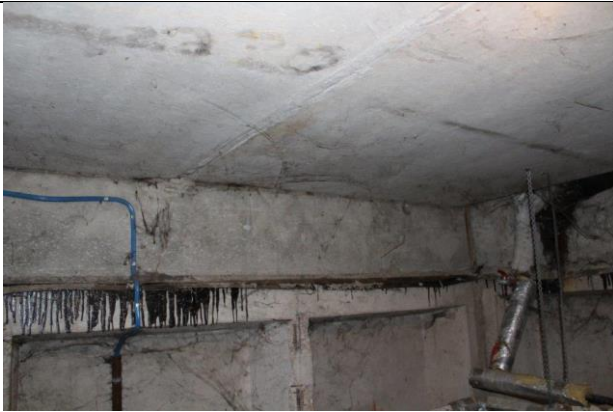
Horizontālā hidroizolācija saglabājusies no ēkas pirmsākumiem, tehniskais stāvoklis - apmierinošs. Ievērojamas mitruma pazīmes pagrabstāva sienām nav konstatētas. Pamati nav siltināti. Jāatzīmē, ka tehniskās izpētes laikā, ārējo pamatu konstrukcija neatbilst LBN 002-19 „Ēku norobežojošo konstrukciju siltumtehnika”, nenodrošina nepieciešamās siltumnoturības prasības. Cokola augstums ir aptuveni 400 mm. Cokola daļai vietām fiksēti apmetuma bojājumi – saplaisājis un nodrupis.

4.5.3. att. Pagraba daļa – horizontālā hidroizolācija

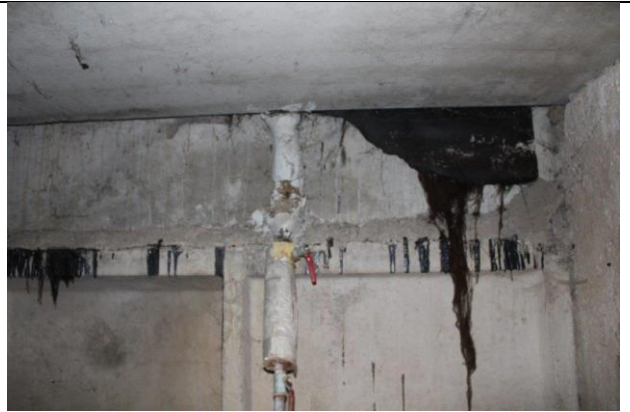
4.5.4. att. Pagraba daļa – horizontālā hidroizolācija

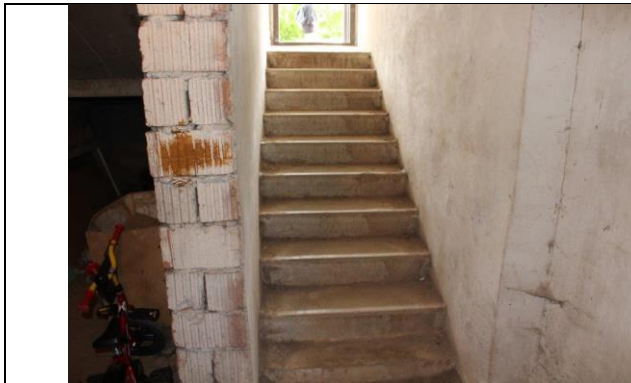
Pagrabstāva noejas kāpnes ir novecojušas, tomēr apmierinošā stāvoklī paredzētajam lietošanas viedam, novērojama pakāpienu virsmu bojājumi.

4.10.1. att. Betona konstrukcijas pagraba kāpnes

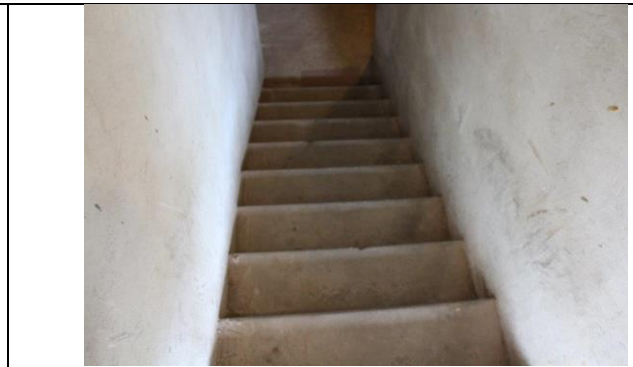
4.10.2. att. Betona konstrukcijas pagraba kāpnes

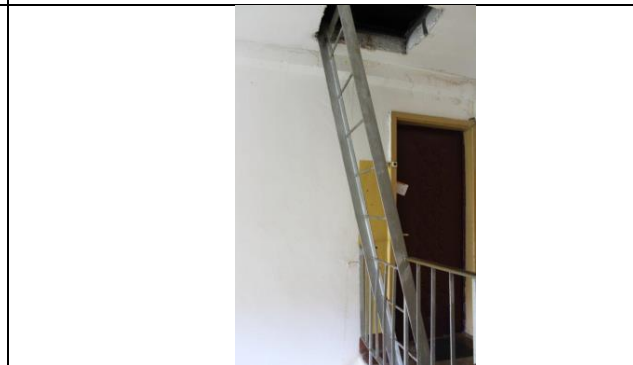
Nokļūšana bēniņu tehniskajā daļā un uz jumta nodrošināta, izmantojot metāla konstrukcijas kāpnes, kas ir apmierinošās stāvoklī.

4.10.8. att. Metāla konstrukcijas kāpnes nokļūšanai uz jumta

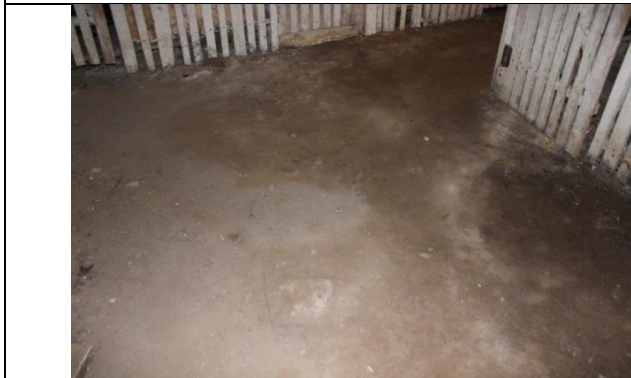
Pagrabstāvā izbūvēta grīda uz grunts, kā rezultātā novērojams mitrums, bet kopumā pieņemami telpu izmantošanas veidam. Kāpņu telpās izbūvētas betona klona, kas ir vizuālu novecojušas, novērojams virsmas nodilums, pleķi, ieēdušies netīrumi. Ieteicams paredzēt vizuāli pievilcīga un ekspluatācijai atbilstoša grīdas seguma iestrāde (piemēram, poliuretāna vai epoksīdagrīdas un kāpņu pārklājums).

4.12.1. att. Pagrabstāvā grīda uz grunts

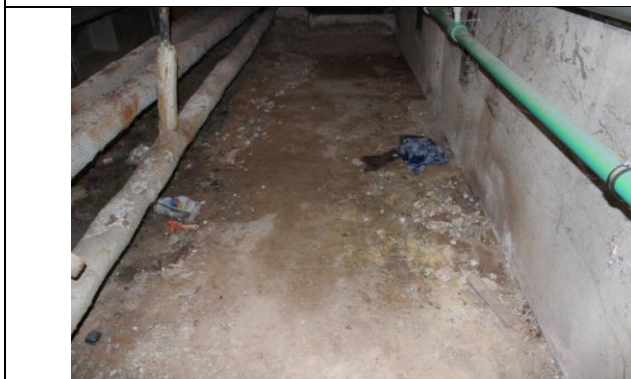
4.12.3. att. Pagrabstāvā grīda uz grunts

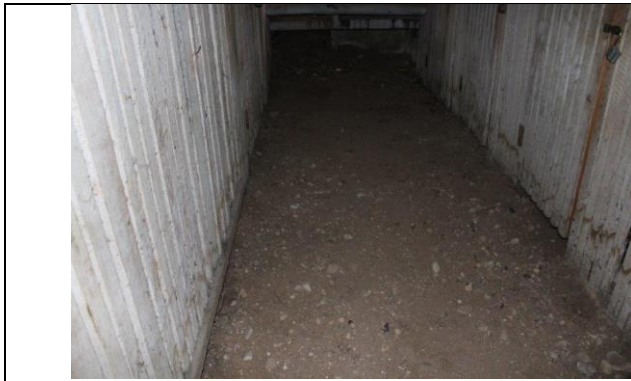
4.12.5. att. Pagrabstāvā grīda uz grunts
