## Vizuālās/tehniskās apsekošanas atzinums

Celtnieku iela 3, Cesvaine, Madonas nov.

- Objekta nosaukums:** Dzīvojamā māja
- Adrese:** Celtnieku iela 3, Cesvaine, Madonas nov., LV-4871
- Būves kadastra nr.:** 70070050111001
- Pasūtītājs:** SIA "Madonas namsaimnieks"

- Atzinumu sagatavoja:** Būvinženieris Artūrs Peredistijs, mob. tel. 26123122,  
(būvprakses sertifikāts Nr. 4-02660)
- Atzinums izsniegts pasūtītājam 2024. gada oktobrī

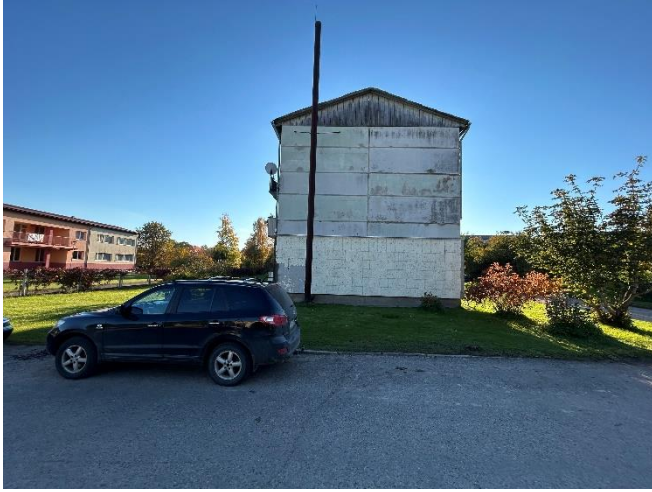
Asfalta segums brauktuvēm pilda tam paredzēto funkciju, vietām novērojamas nelielas bedres, nelīdzenumi un plaisas. Apmalēm nodrupumi, izcilājumi un iztrūkstoši fragmenti. Kopumā brauktuves stāvoklis vērtējams kā **daļēji apmierinošs**.

**3.1.1. att.** Ēkai pieguļošs zāliens un asfaltēta brauktuve gar ziemeļu fasādi

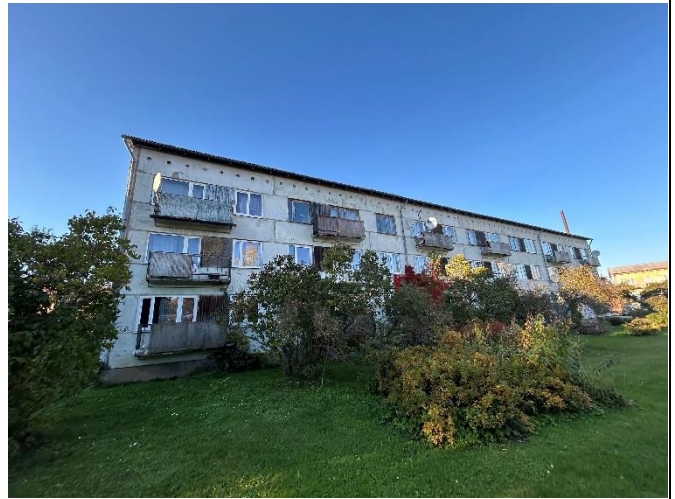
**3.1.2. att.** Ēkai pieguļošs zāliens gar austrumu fasādi

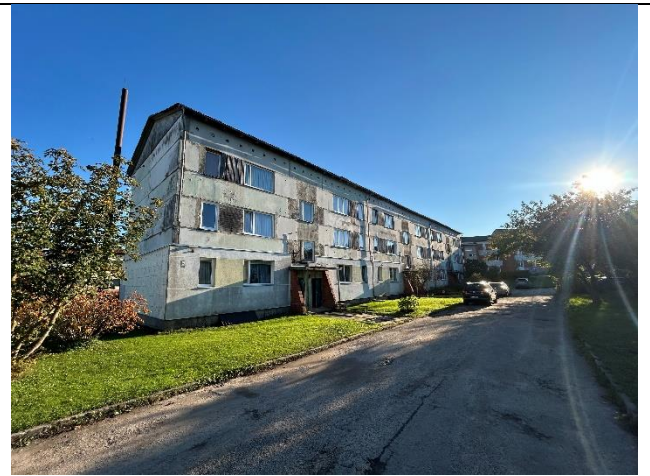
**3.1.4. att.** Ēkai pieguļošs zāliens un asfaltēta brauktuve gar rietumu fasādi

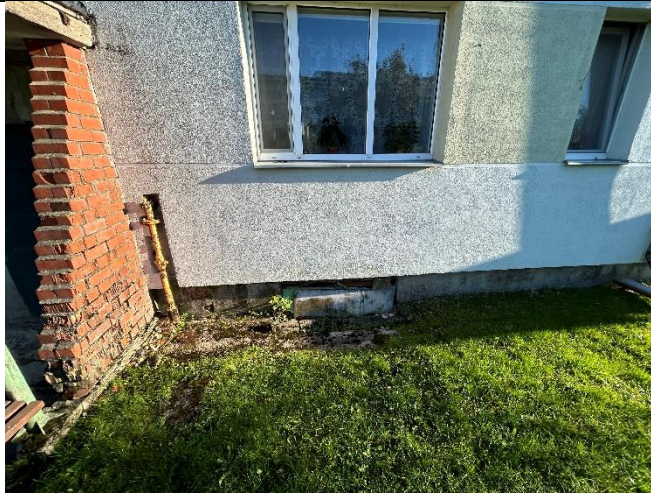
Pa ēkas perimetru izbūvēta betona pamatu aizsargapmale, kas atsevišķās vietās ir ar veģetatīviem apaugumiem, izcilāta, saplaisājusi, ar lokāli iztrūkstošiem cementa aizpildījuma posmiem starp apmaļu blokiem, līdz ar to bojātajās zonās tā nepilda tai paredzēto nokrišņu novadīšanas funkciju, pieļaujot virsūdeņu infiltrāciju gruntī tiešā pamatu tuvumā. Atsevišķas vietās aizsargapmale ir virs logailas apakšējās daļas un bojāta, kas veicina ūdens nokļūšanu uz loga konstrukcijas un nehermētiskas iestrādes vai bojājumu gadījumā veicina ūdens iekļūšanu pagraba telpās.

4.1.9. att. Bojāta betona aizsargapmale virs logailas apakšējās daļas līmeņa, šajā vietā nenodrošinot ūdens novadīšanu no pagraba loga, kas nehermētiskas iestrādes vai bojājumu gadījumā veicina ūdens iekļūšanu pagraba telpās

- \* Veikt pamatu apmales daļu atjaunošanu, spraugu aizpildīšanu un pretslīpuma atjaunošanu gar visu ēkas perimetru.
- \* Veikt pamatu un cokola vertikālās hidroizolācijas ierīkošanu.
- \* Uzlabot pagraba ventilāciju, liekā mitruma izvēdināšanai
- \* Veikt cokola daļas apdares atjaunošanu
- \* Turpmākās ekspluatācijas laikā ieteicams izvērtēt iespēju veikt šuvju aizpildījuma atjaunošanas darbus visas ēkas apjomā, nepieļaujot mitruma infiltrāciju starpbloku savienojumu vietās un tādējādi pasargājot ēku no gaisa un ūdens infiltrācijas.
- \* Iestrādāt pastiprinājuma stiegras šuvēs, vietās kur konstatētas vertikālās plaisas ar atvērumu 3mm un vairāk.

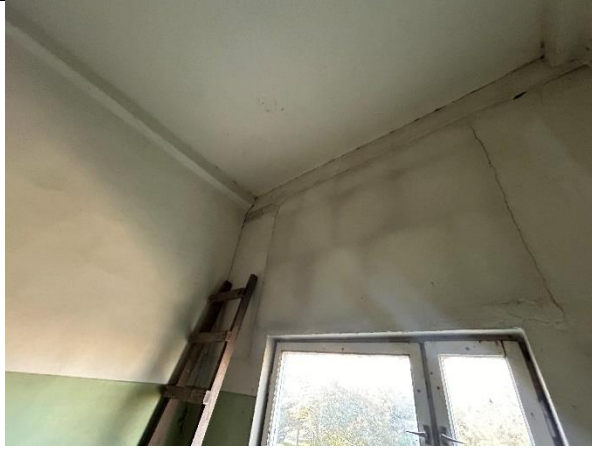
Apekošanas laikā vairākās vietās konstatētas plaisas sienu konstrukcijas šuvju vietās gan ārsienām, gan starpsienām. Atsevišķiem paneļiem novērojamas vertikālas un diagonālas plaisas gan ārsienas, gan starpsienas konstrukcijās. Vieglbetona bloku sienu fragmentiem ap kāpņu telpas logiem novērojams mitrums šuvju vietās. Atsevišķā lokācijā veikts urbums ārsienā šajā vietā atsedzot paneļa stiegrumu un atsegts stiegrums paneļa nodrupuma vietā. Atsegtais stiegrums laika gaitā ir korodējies. Vairākās vietās novērojamas plaisas ap kāpņu laukumiem.

Izvērtējot apekošanas laikā konstatētos ēkas nesošo sienu bojājumus secināts, ka ēkas pamatu konstrukcijai ekspluatācijas gaitā ir noritējušas nelielas nevienmērīga rakstura pamatu konstrukcijas un pamatnes grunšu deformācijas, kas, visticamāk, radušās grunts smalko daļiņu izskalošanās rezultātā. Izvērtējot ēkas nesošo sienu kopējo tehnisko stāvokli secināts, ka ēkas sienām netika konstatēti tādi bojājumi vai defekti, kas būtiski ietekmētu konstrukcijas mehānisko stiprību un stabilitāti, nesošo sienu kopējais tehniskais stāvoklis vērtējams kā **daļēji apmierinošs**.

**4.2.1. att.** Vairākās vietās plaisas ārsienu konstrukciju šuvju vietās, spraugas starpsieni un starpstāvu segumu saduršuvju vietās. Vairākās vietās novērojams mitrums vieglbetona bloku ārsienu šuvju vietās

\* Turpmākās ekspluatācijas laikā ieteicams izvērtēt iespēju veikt plaisu, ārsienu starppaneļu šuvju aizpildījuma atjaunošanas darbus visas ēkas apjomā, nepieļaujot mitruma infiltrāciju starppaneļu savienojumu vietās un tādējādi pasargājot paneļu savienojumu vietas no korozijas riska, gaisa un ūdens infiltrācijas

\*Iestrādāt pastiprinājuma stiegras šuvēs, vietās kur konstatētas vertikālās plaisas ar atvērumu 3mm un vairāk.

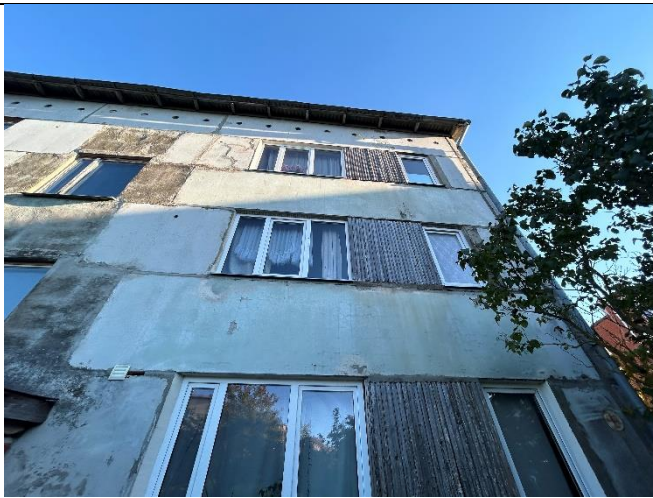
**4.2.9. att.** Starplogu aizpildījuma koka konstrukcijas dzīvokļu daļām.

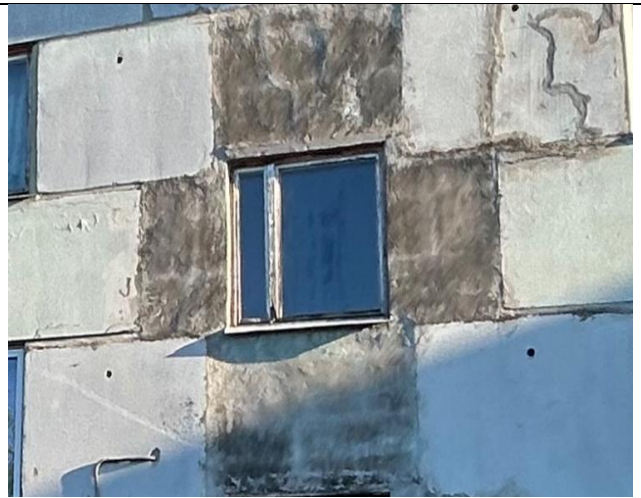
**4.2.10. att.** Vieglobetona bloku aizmūrējumi ap logiem kāpņu telpas daļai. Augšējā labajā stūrī aizspaktelētas caurejošas vieglobetona paneļa plaisas.

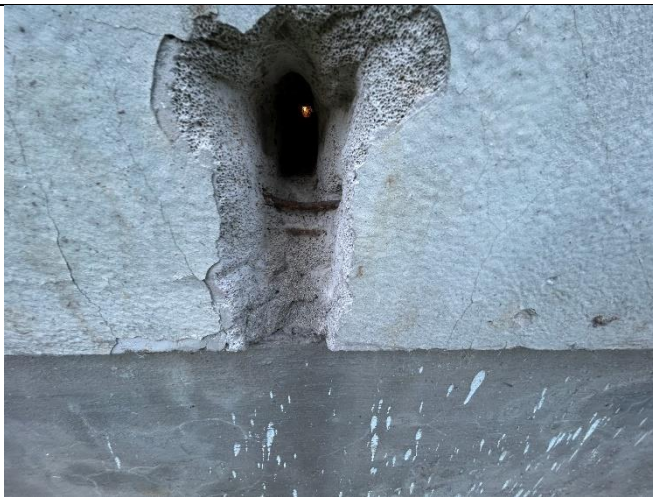
**4.2.11. att.** Vieglobetona panelis ar atsegtu stiegrojumu

\*Vietās, kur paneļiem atsegtis stiegrojums nepieciešams veikt metāla attīrīšanu no korozijas produktiem, apstrādāt tās ar pretkorozijas sastāviem, nepieciešamības gadījumā veikt paneļu remontu un pastiprināšanu

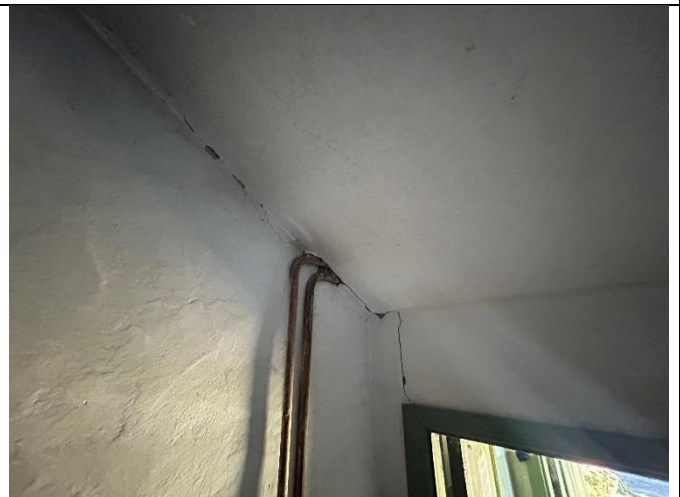
**4.2.12. att.** Vairākās vietās plaisas zem kāpņu laukumiem sienu un logu pārsedžu daļā.

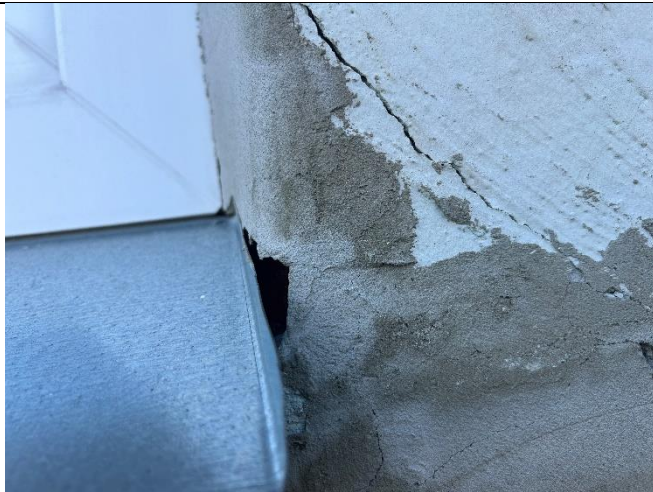
Atsevišķiem logiem nav hermētiski iestrādātas palodzes vai vispār nav palodžu, šajās vietās nenodrošinot pietiekamu hidroizolāciju, radot risku mitrumam nokļūt nesošajās konstrukcijās tās bojājot.

4.5.1. att. Nehermētiski iestrādāta palodze ar spraugām

- \* Veikt hermētisku palodžu iestrādi un ailu apdari, kur tas nav izdarīts.
- \* Veikt noselementu uzstādīšanu virs siltumizolācijas, siltumizolācijas spraugu aizpildīšanu un papildus dībeļu uzstādīšanu siltumizolācijai.
- \* Turpmākajā ēkas ekspluatācijā ir ieteicams veikt aprēķinus par ēkas būvkonstrukciju termiskās pretestības atbilstību spēkā esošajiem Latvijas būvnormatīviem, kā arī ir ieteicams veikt attiecīgus pasākumus ēkas kopējās energoefektivitātes uzlabošanai.

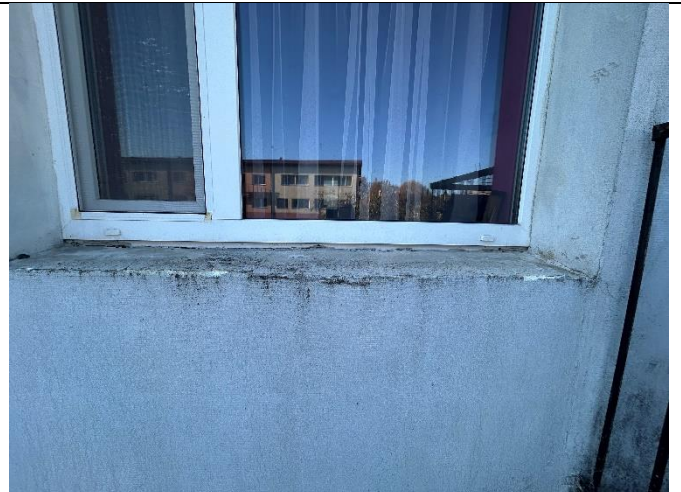
4.5.2. att. Neesoša palodze

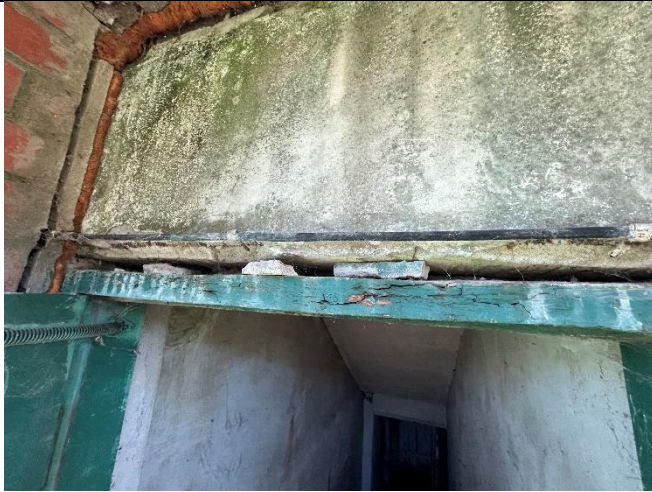
4.5.3. att. Spraugas gar pagraba durvju iestrādi

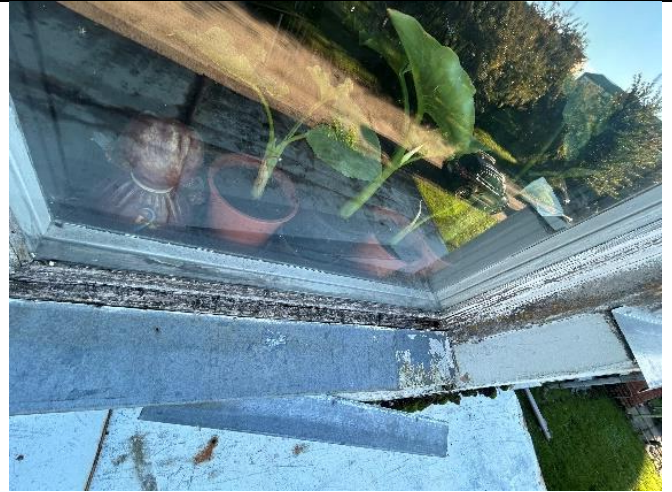
4.5.4. att. Oriģinālā palodze ar spraugām pa iestrādes perimetru.

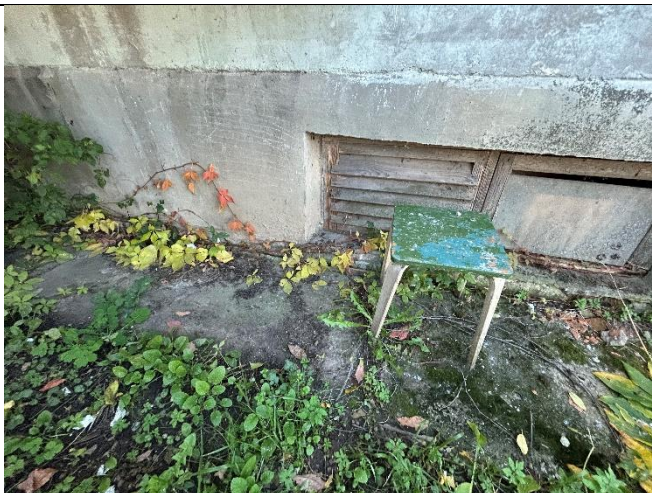
4.5.7. att. Pagraba logs ar ventilācijas resti un stiklojuma iestrāde ar spraugām

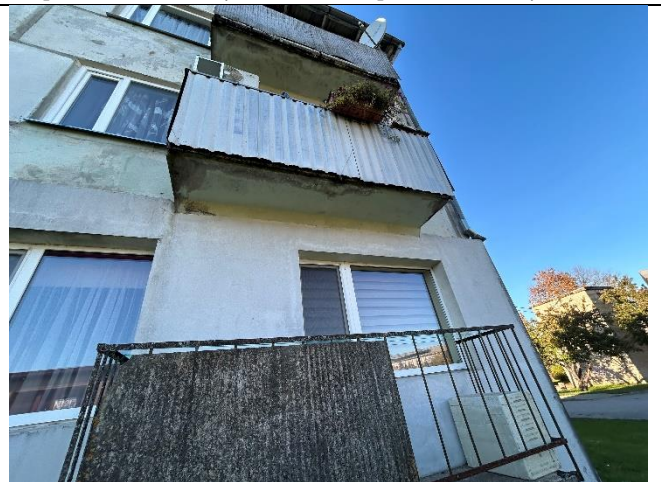
4.5.8. att. Siltumizolācija 1. stāva līmenī bez noselementiem

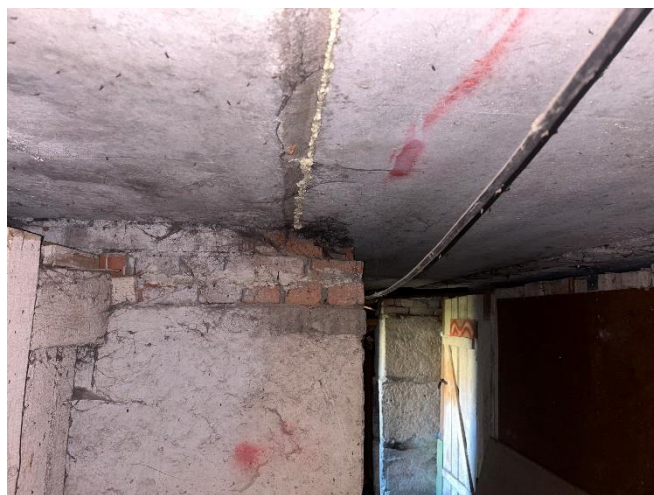
4.6.1. att. Sprauga pagraba griestu plātņu savienojuma vietā, kas aizpūsta ar montāžas putām

\* Turpmākās ekspluatācijas laikā ieteicams izvērtēt iespēju veikt šuvju aizpildījuma atjaunošanas darbus visas ēkas apjomā vismaz ārējām norobežojošām konstrukcijām, tādējādi pasargājot ēku no gaisa un mitruma infiltrācijas.

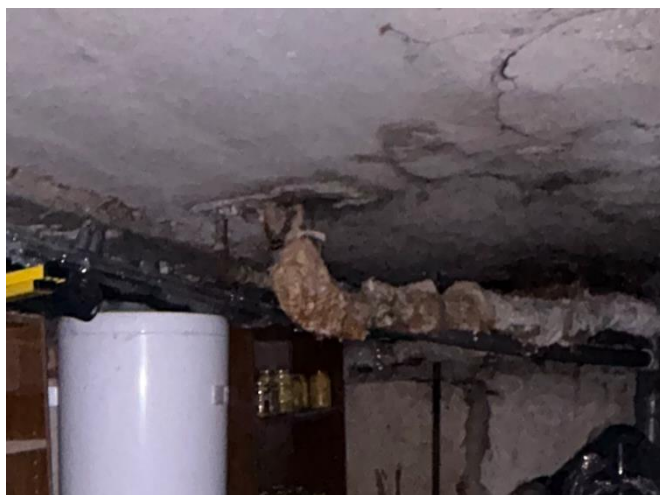
4.6.2. att. Atvērumi komunikāciju šķērsošanai pagraba griestu plātnē

\* Pārsegumu plātnēm, kurām atsegts stieģrojums un kurām izveidoti atvērumi komunikāciju šķērsošanai nepieciešams veikt metāla attīrīšanu no korozijas produktiem, apstrādāt tās ar pretkorozijas sastāviem, nepieciešamības gadījumā veikt plātņu remontu un pastiprināšanu, veikt atvērumu aizpildīšanu ar piemērotu materiālu.

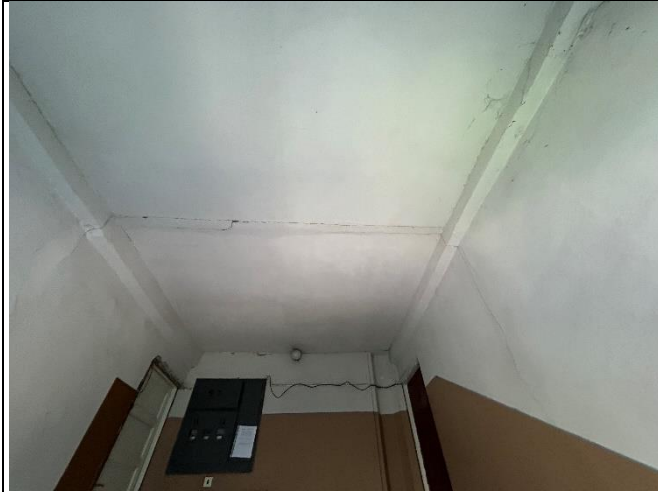
4.6.3. att. Spraugas bēniņu griestu plātņu savienojuma vietās

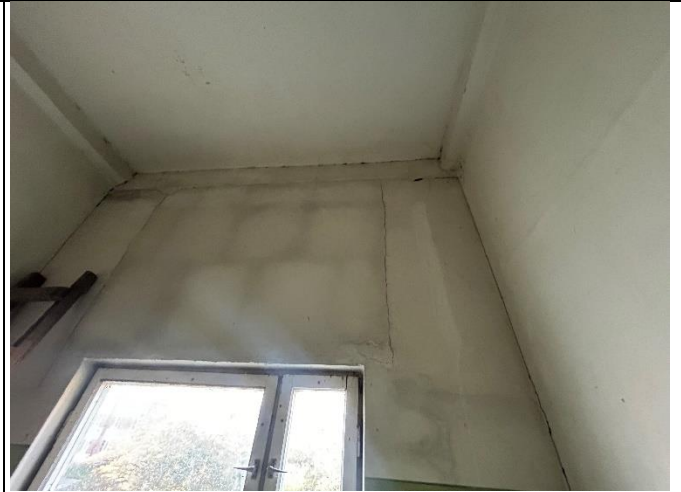
4.6.4. att. Spraugas bēniņu grīdas pātņu un ārsienas sadurvietā

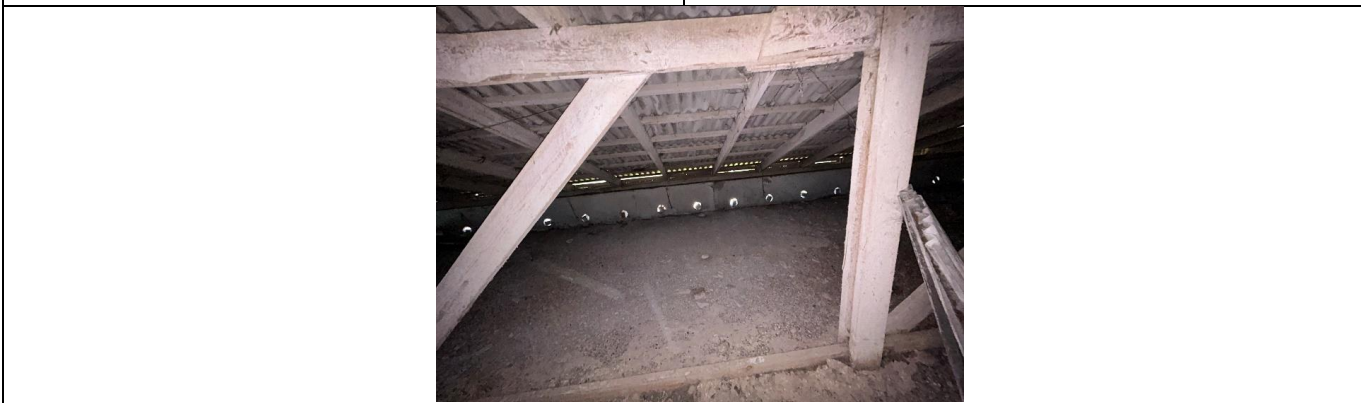
4.6.5. att. Bēniņu grīda ar uzbērumu

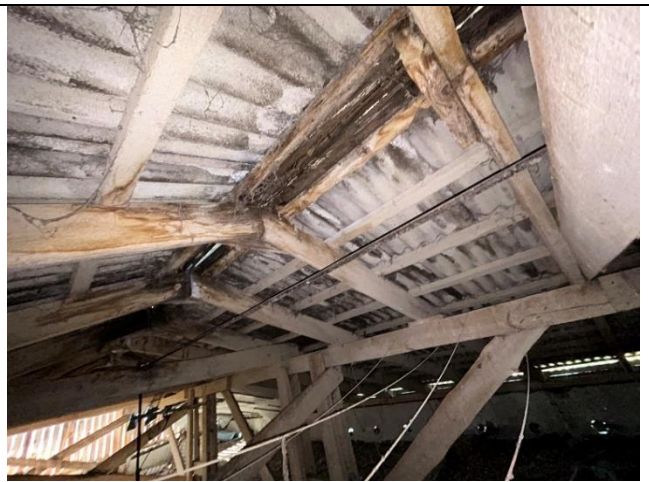
**4.8.4. att.** Satrupējuši nesošie koka elementi ap kori vairākās vietās

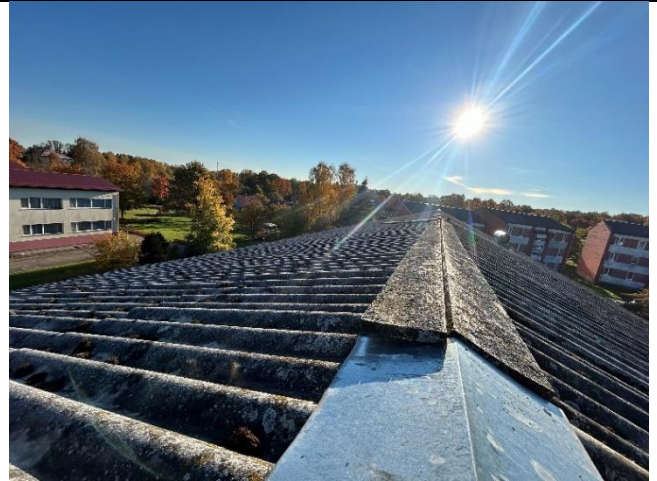
4.8.8. att. Kores koka nosegelementi – nenodrošina pietiekamu hidroizolāciju

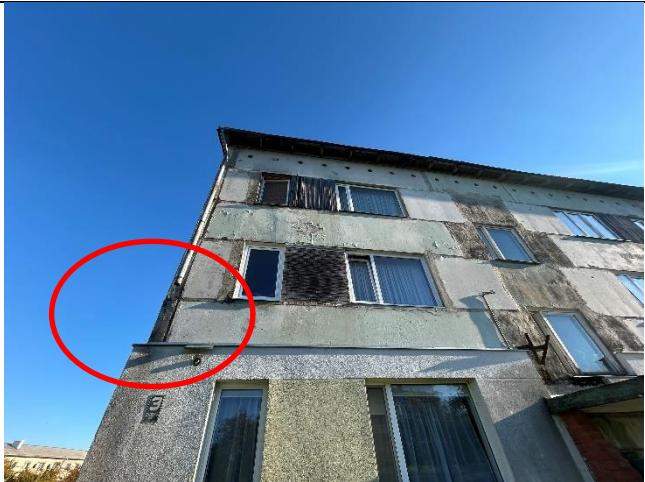
4.8.11. att. Vairākās vietās iztrūkstoši notekcaurules elementi novadot ūdeni uz fasādes un tiešā pamatu tuvumā

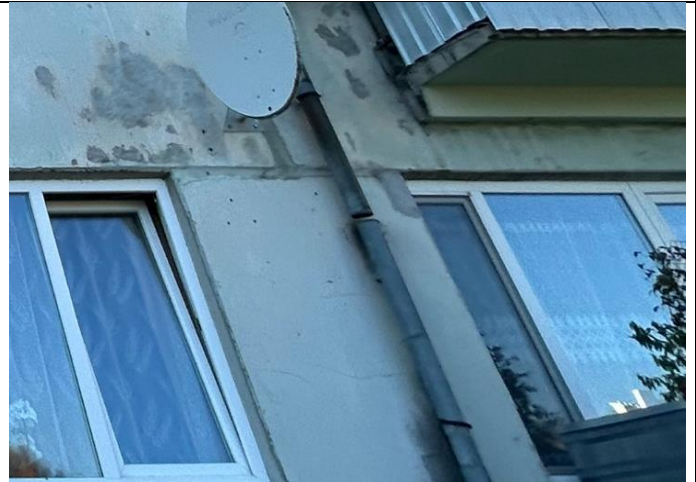
4.8.12. att. Notekcaurules atvienojušās savienojuma vietā

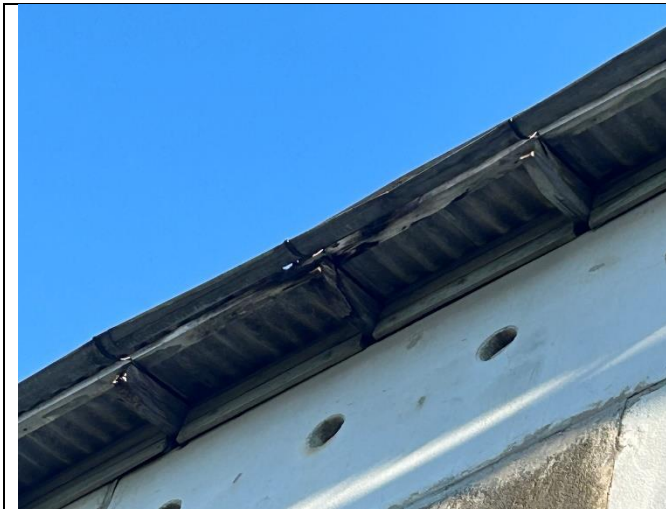
**4.8.13. att.** Vairākās vietās teknes deformētas, nav ar pareizu un pietiekamu kritumu. Vairākās vietās pa perimetru mitruma bojāti pārseguma koka elementi

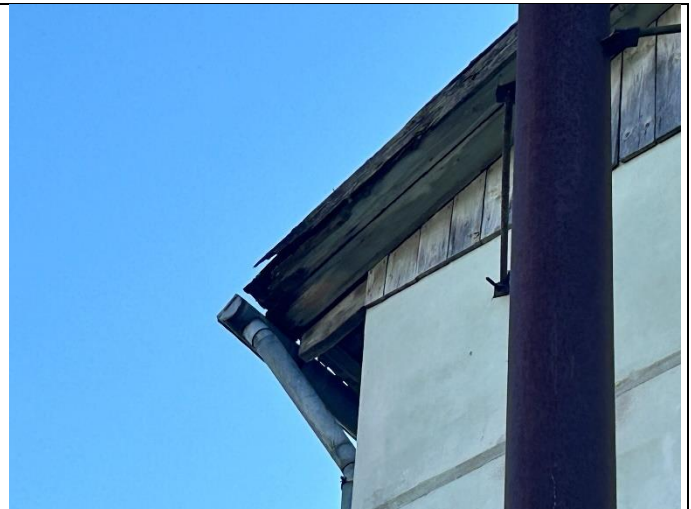
**4.8.14. att.** Vairākās vietās teknes deformētas, nav ar pareizu un pietiekamu kritumu. Vairākās vietās pa perimetru mitruma bojāti pārseguma koka elementi

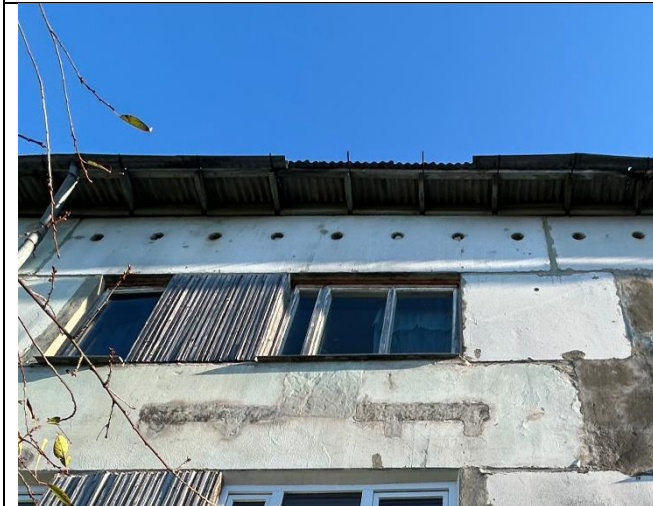
**4.8.15. att.** Lokāli iztrūkstošs teknes fragments

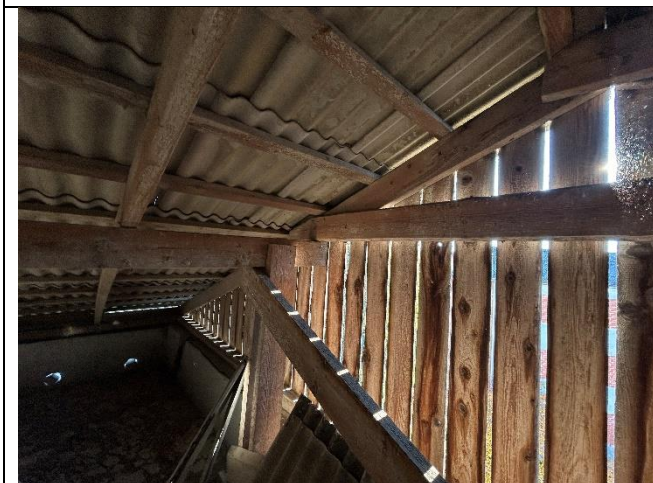
**4.8.16. att.** Dēļi ar spraugām – iespējams labākas ventilācijas nodrošināšanai

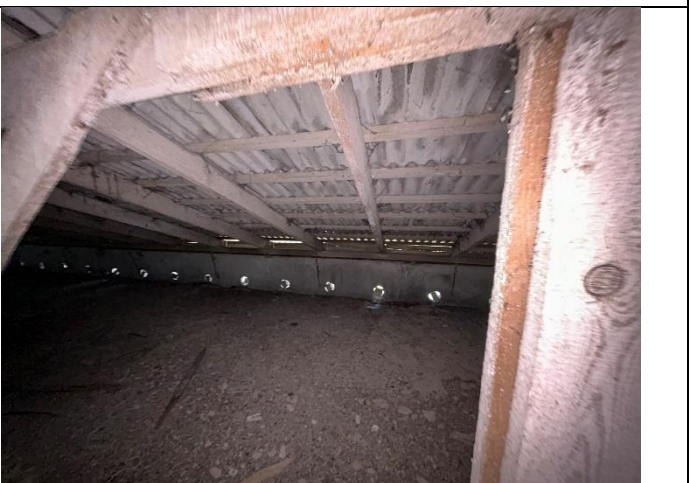
**4.8.17. att.** Bēniņu ventilācijas kanāli – aizbāzti ar ķieģeļiem (iespējams, lai nodrošinātos pret putnu iekļūšanu)

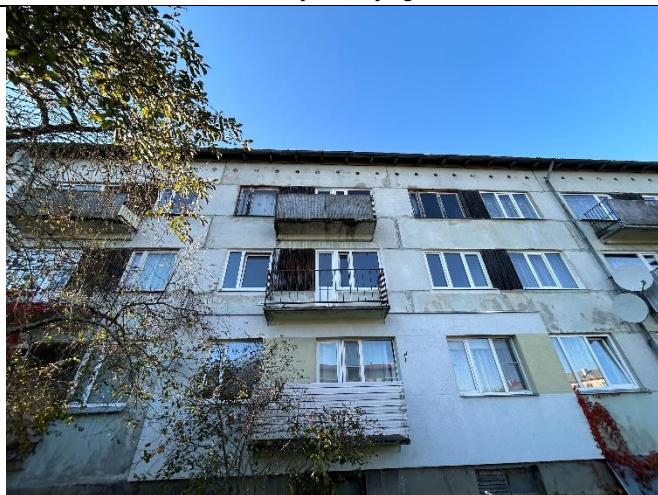
4.9.1. att. Dažādi balkonu margu apdares risinājumi

\* Uzstādīt jaunas margu apdares loksnes

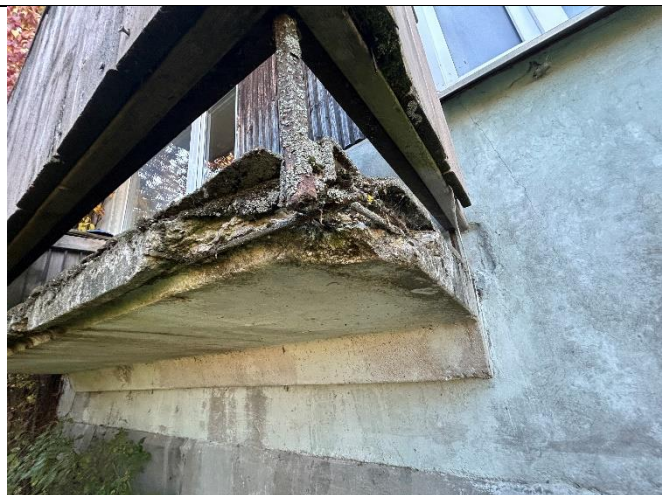
4.9.2. att. Balkonu konstrukcijas nodrupumi, atsegts stiegrojums un korodējušas metāla margas

\* Balkoniem veikt korodējušo margu balstvietu un stiegrojuma attīrīšanas darbus, veicot atslāņojušās betona virskārtas demontāžu, stiegrojuma un margu stiprinājumu pretkorozijas apstrādi un betona aizsargslāņa atjaunošanas darbus. Ja attīrīšanas darbu laikā tiek konstatēti būtiski margu stiprinājumu korozijas radīti bojājumi, jāizstrādā un jārealizē to nostiprināšanas risinājums. Nepieciešamības gadījumā veikt pilnīgu bojāto elementu nomaiņu.

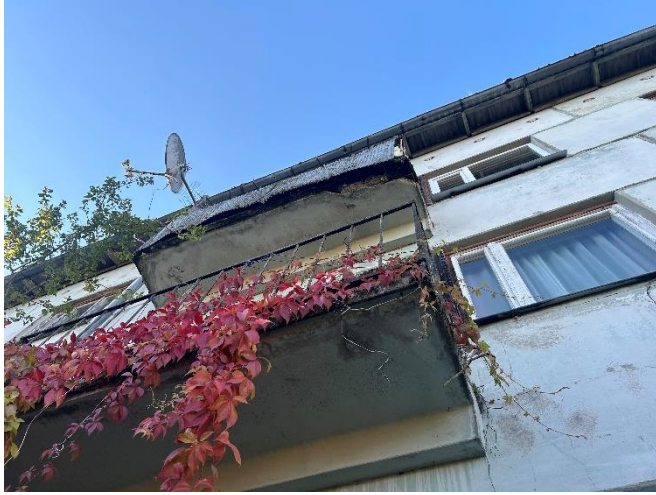
4.9.3. att. Vairāki balkoni pirmsavārijas stāvoklī ar būtiskiem nodrupumiem

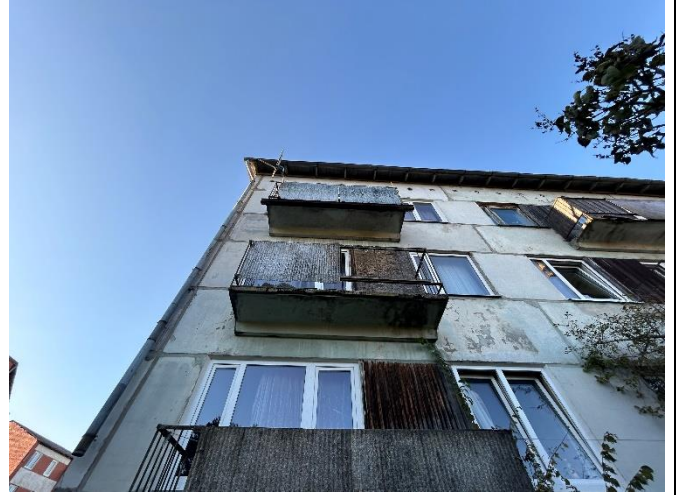
4.9.4. att. Vairāki balkoni ar mitruma radītiem pleķiem

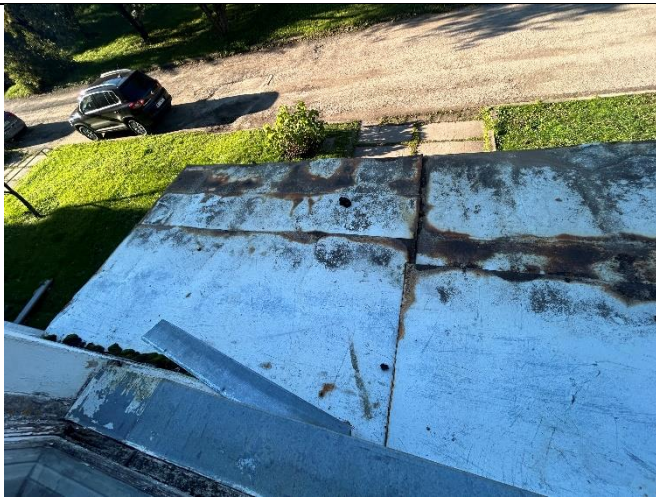
4.9.5. att. Korodējis ieejas juntiņa segums

\* Jumtiņiem nepieciešams veikt hidroizolācijas un hermētiskuma atjaunošanu, bojāto vietu attīrīšanas darbus, metāla balstu pretkorozijas apstrādi un koka elementu apstrādes un nodrupušo daļu atjaunošanu. Spraugu starp jumtiņu konstrukciju un fasādi aizpildīšanu. Nepieciešamības gadījumā veikt pilnīgu bojāto elementu nomaiņu.

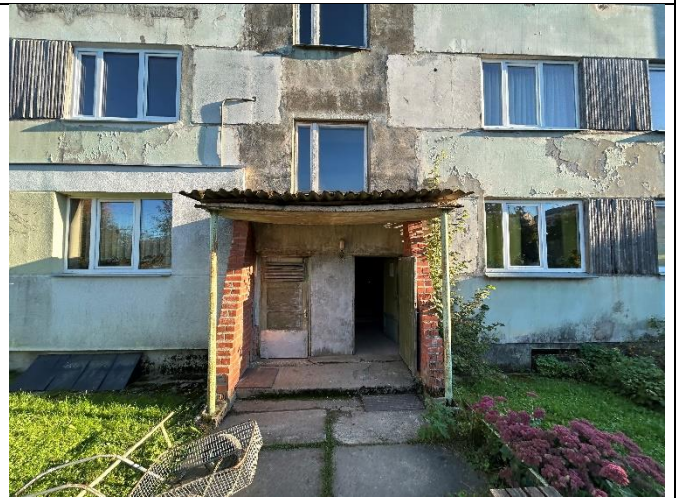
4.9.6. att. Ieejas mezgla konstrukcija. Ieliecies dzelzsbetona segums – pirmsavārijas stāvoklis

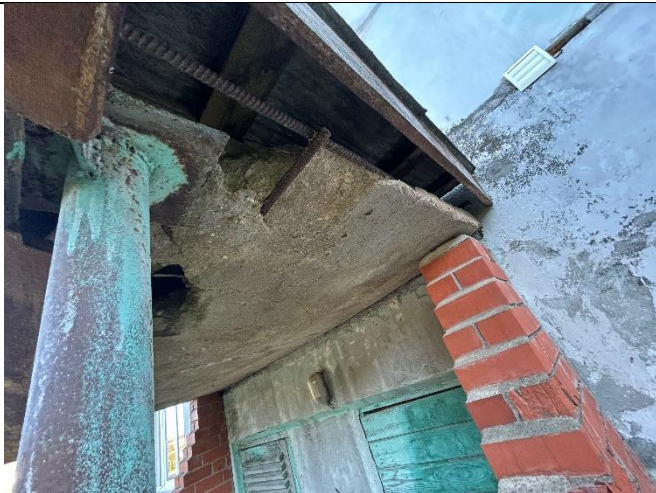
4.9.7. att. Būtiski ieejas juntiņa nodrupumi, atsegts un korodējis stiebrojums – pirmsavārijas stāvoklis

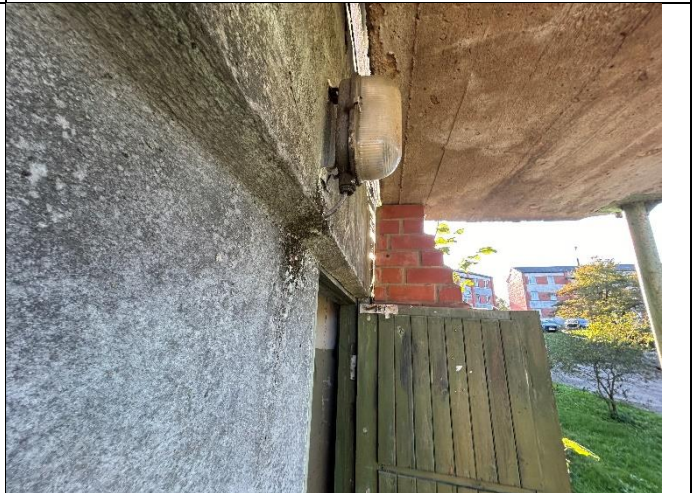
4.9.8. att. Ieejas mezgla konstrukcija nosēdusies – sprauga starp fasād

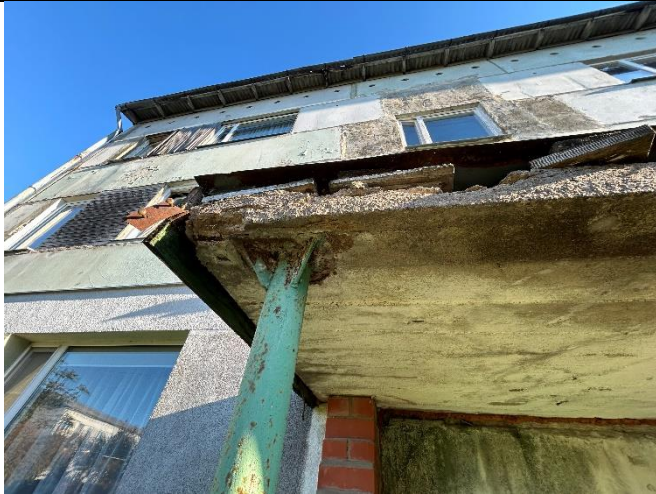
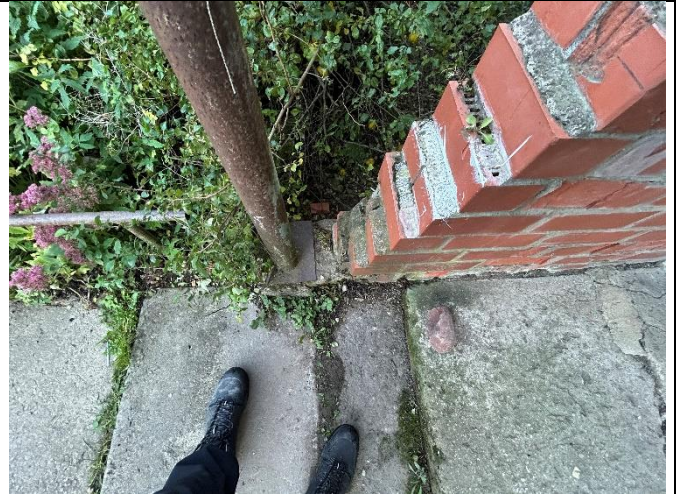
4.9.9. att. Mitruma radīti pleķi un ieejas jumtiņa dzelzsbetona konstrukcijas un iztrūkstošs koka nosegelements pa perimetru un korodējis metāla balsts

4.9.10. att. Korodējis ieejas jumtiņu metāla balsts un ieejas lieveņa grīda

\*Lieveņu grīdām veikt saplaisājušo vietu attīrīšanas un aizpildījuma atjaunošanas un darbus, atsegtajam stiegrojumam veikt attīrīšanu un pretkorozijas apstrādi.

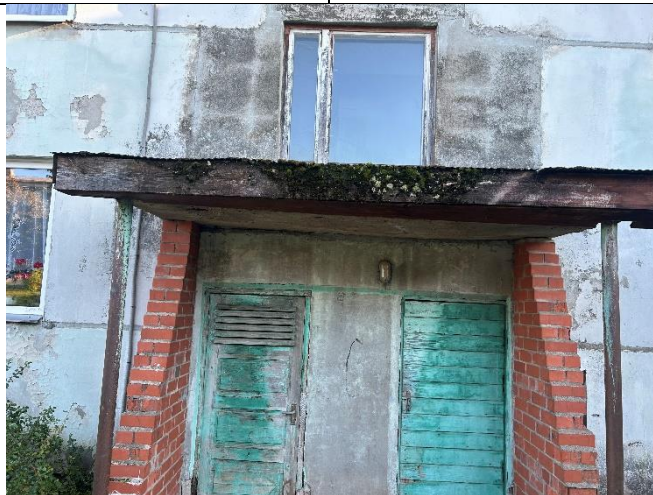
4.9.10. att. Ar mitruma piesūcināts un veģetatīvi apaudzis jumtiņu perimetra koka nosegelements

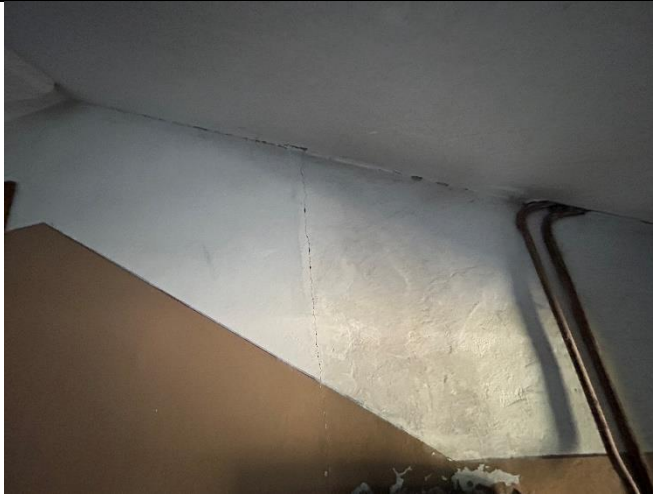
**4.10.1. att.** Vairākās vietās spraugas starp kāpņu laidiem un starpsienām

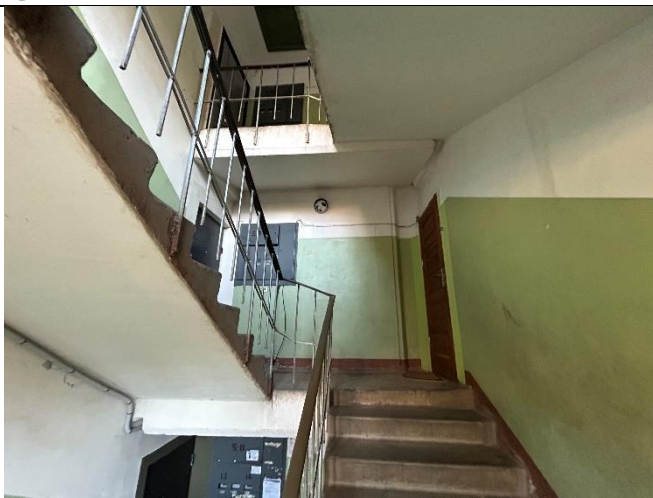
**4.10.3. att.** Tērauda konstrukcijas margas un margas enkurojums pie pakāpiena.

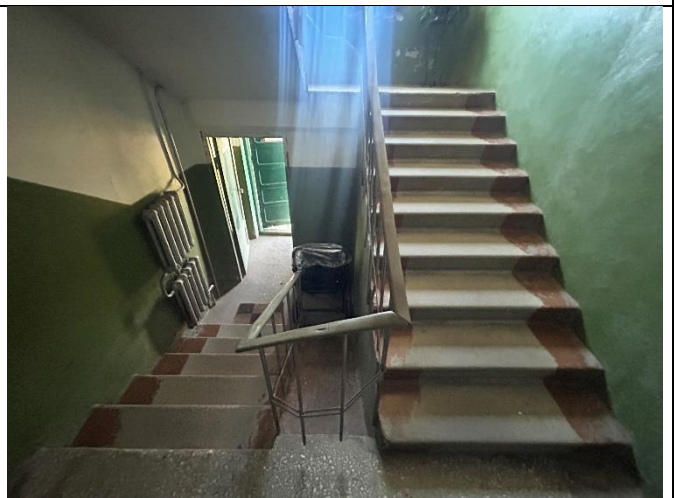
**4.10.4. att.** Kāpņu laukums un kāpnes

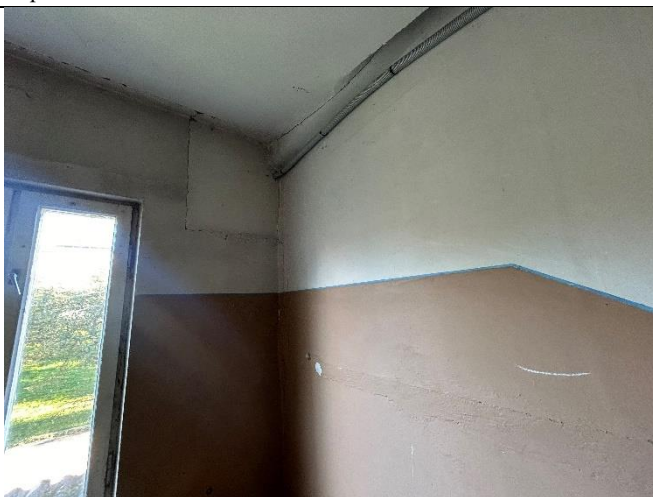
**4.10.5. att.** Spraugas kāpņu laukumu un ārsienu sadurvietās

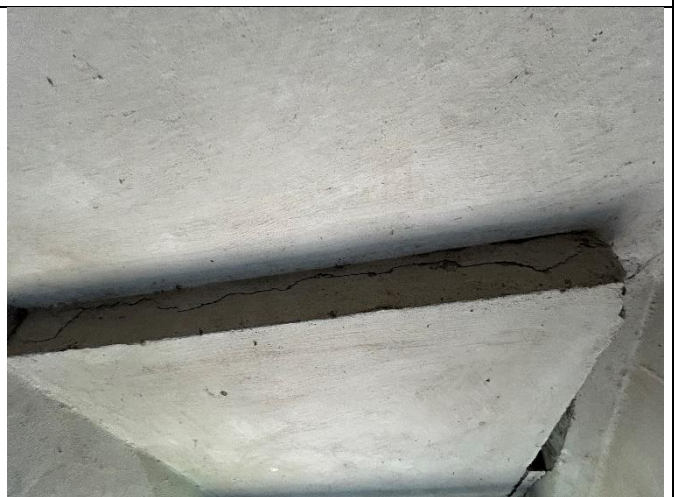
**4.10.6. att.** Plaisa kāpņu laukuma konstrukcijā

\*Iestrādāt pastiprinājuma stiegras šuvēs un plaisās, vietās kur konstatētas vertikālās plaisas ar atvērumu 3mm un vairāk.

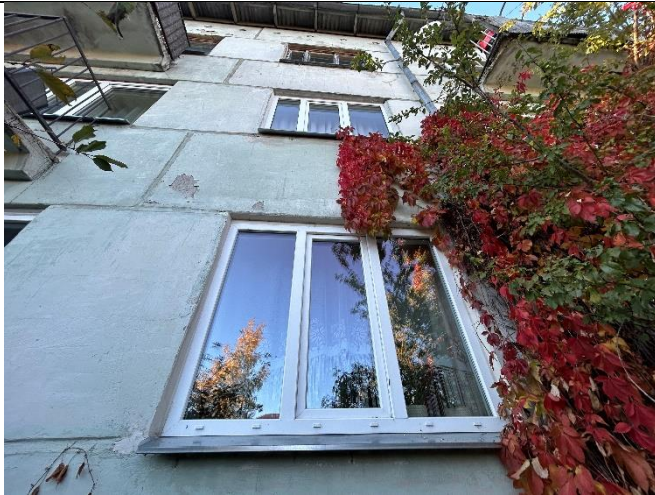
4.13.1. att. Mainīts PCV konstrukcijas logs ar stikla paketi

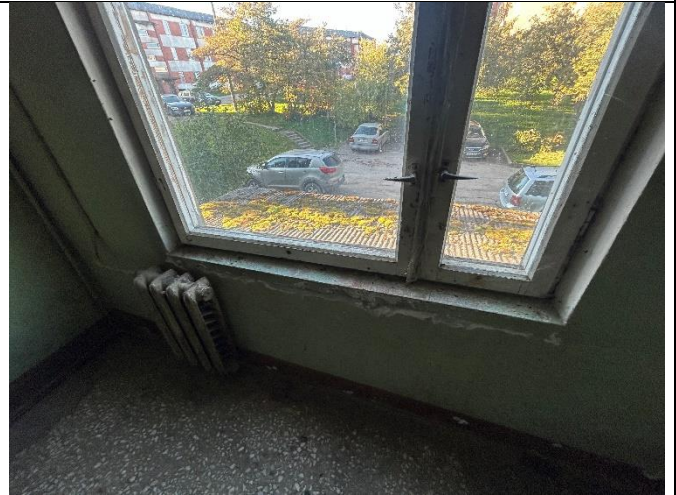
4.13.2. att. Nemainīts koka konstrukcijas logs ar dubultu stiklojumu

\* Ieteicams veikt vismaz visu nemainīto oriģinālo ailu aizpildījumu konstrukciju maiņu ārējām norobežojošām konstrukcijām. Tādējādi uzlabojot ēkas kopējās siltumtehnikās īpašības.

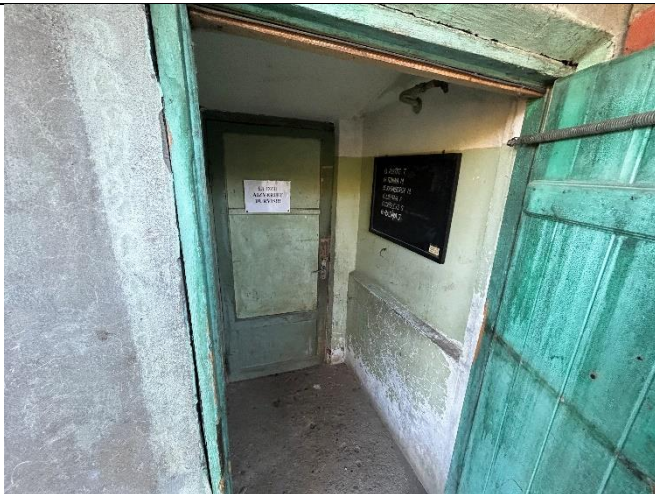
4.13.3. att. Nemainītas durvis no vējtvera uz kāpņu telpu

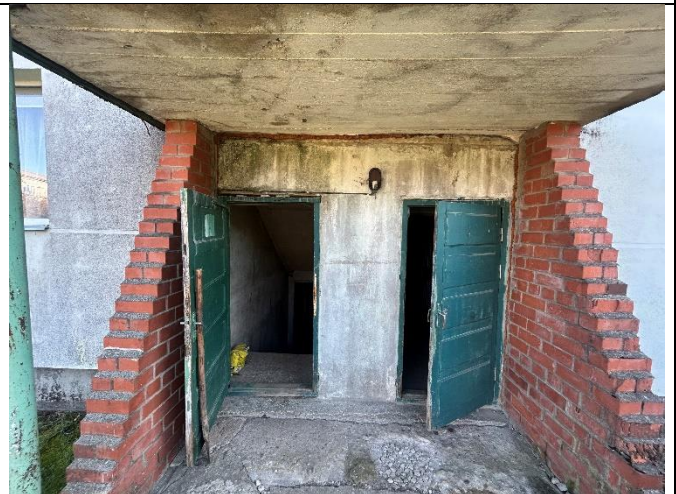
4.13.4. att. Nemainītas durvis uz kāpņu telpas vējtveri un pagrabu

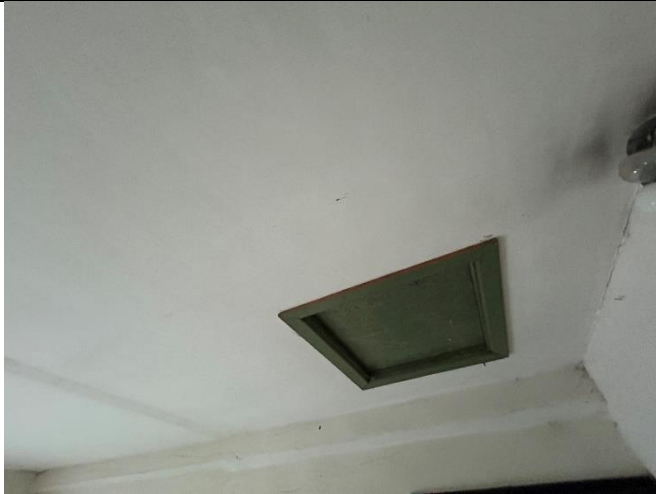
4.13.5. att. Nemainīta koka konstrukcijas lūka uz bēniņiem

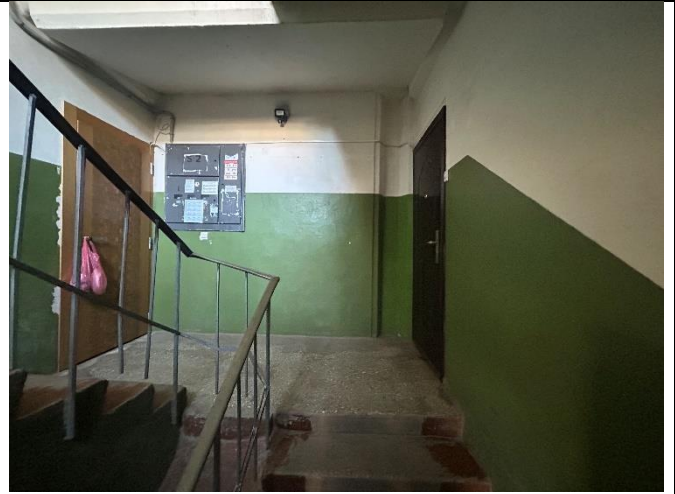
4.13.6. att. Durvis uz dzīvokļiem

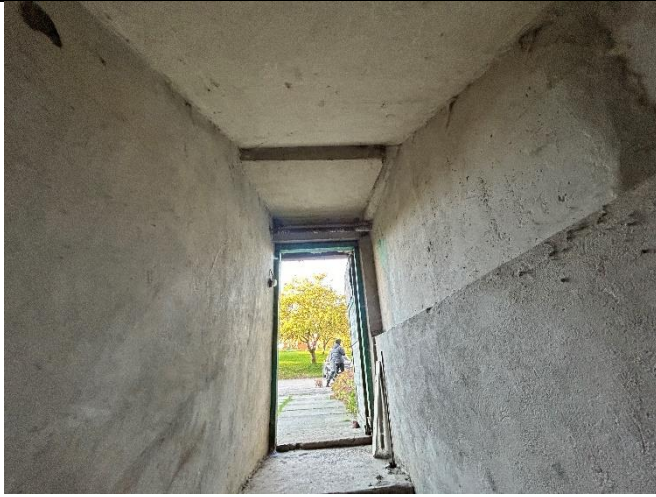
4.18.1. att. Iekšējā apdare koplietošanas pagraba kāpņu telpā

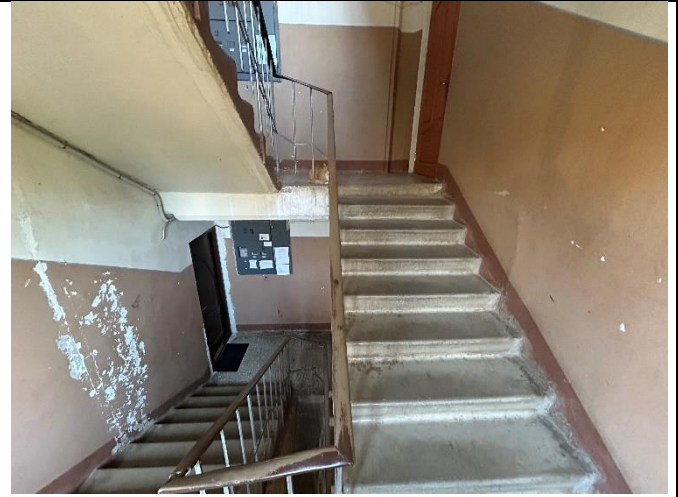
4.18.2. att. Iekšējā apdare koplietošanas kāpņu telpās

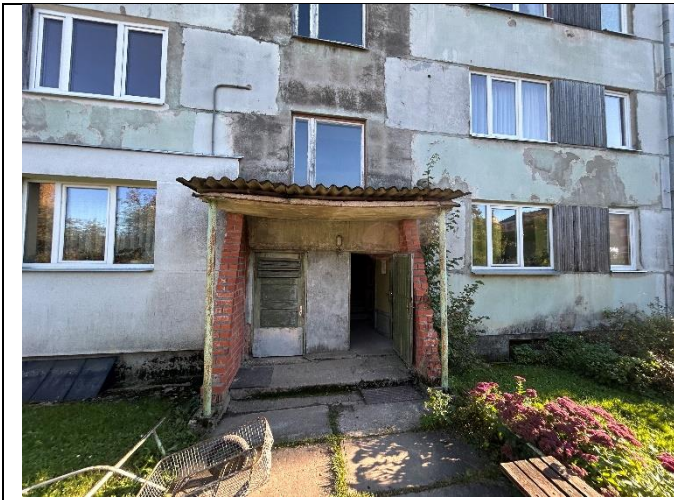
4.19.1. att. Kāpņu telpas vieglbetona bloku aizmūrējums – mitruma piesātināts

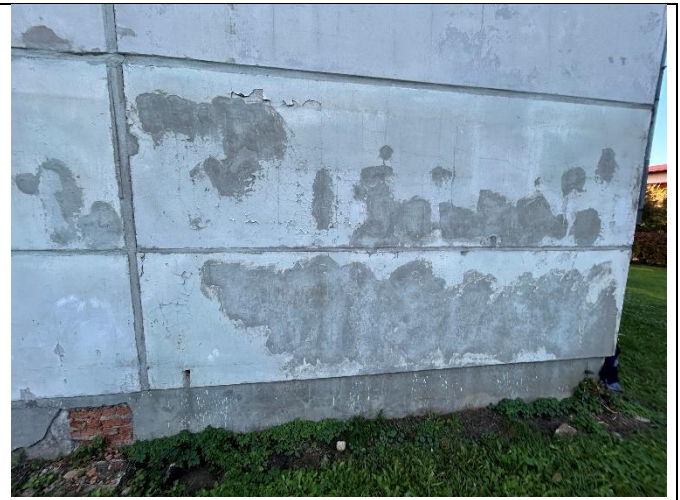
4.19.2. att. Vairākās vietās paneļu siena špaktelēta un lobās apdares virskārta

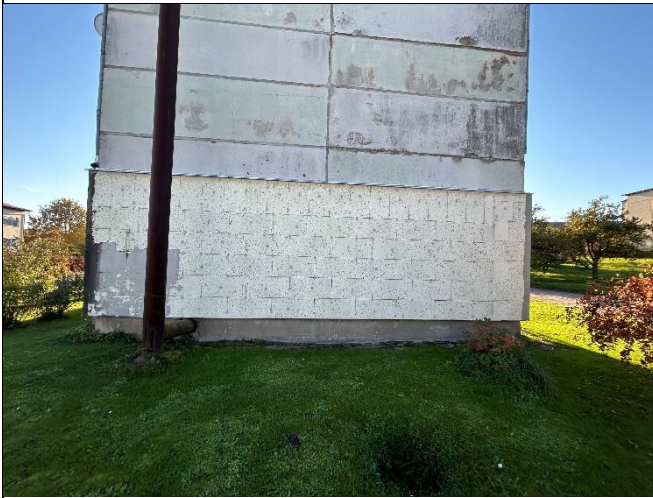
Kopumā starplogu koka konstrukcijas un siltināto sienu iztrūkstošās apdares dēļ šo daļu stāvoklis vērtējams kā **daļēji neapmierinošs ar tendenci pasliktināties**.

4.19.3. att. Siltumizolācija bez apdares

\*Tuvākajā laikā rekomendējama apdares uzklāšana vismaz siltinātajām konstrukcijām bez apdares un apdares atjaunošana starplogu koka konstrukcijām.

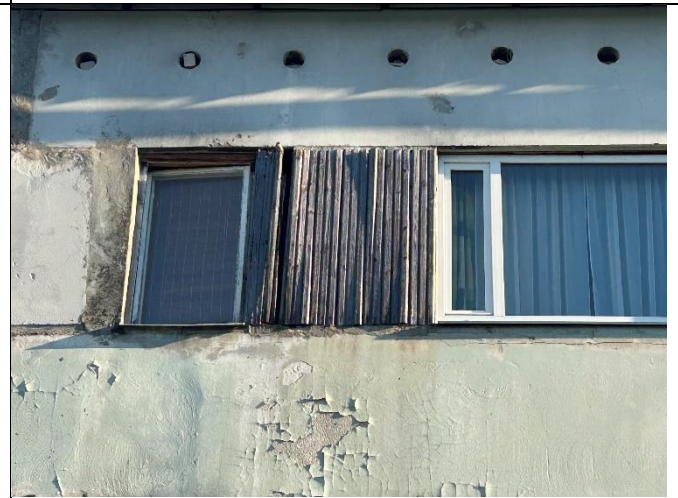
4.19.4. att. Bojāta starplogu konstrukcijas un vieglbetona paneļu apdare

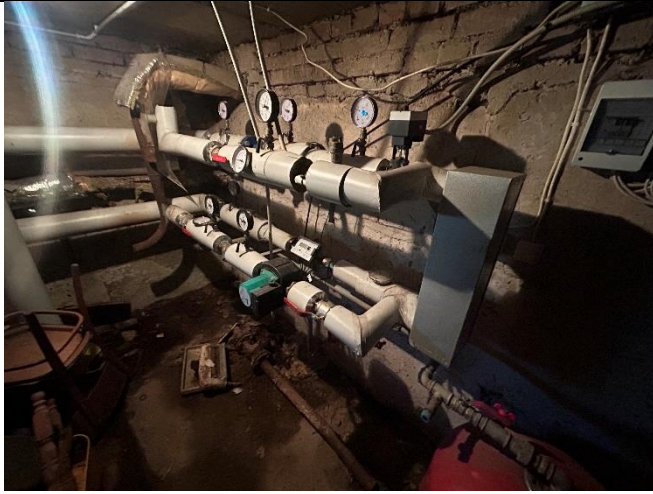
5.2.1. att. Siltummezgls

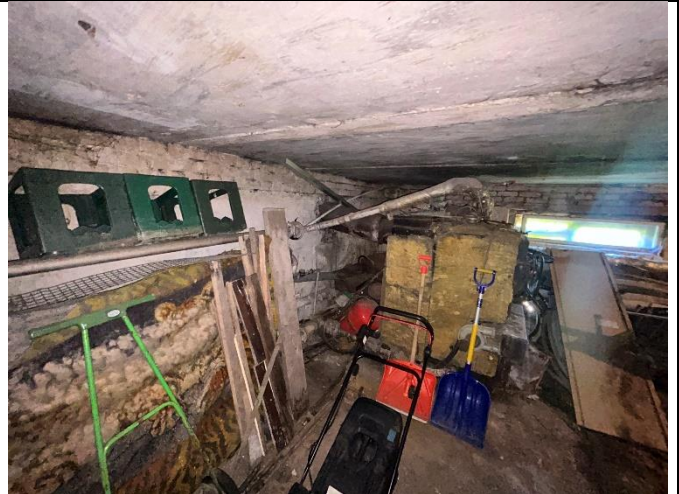
5.2.2. att. Malkas apkures katls (neizmanto)

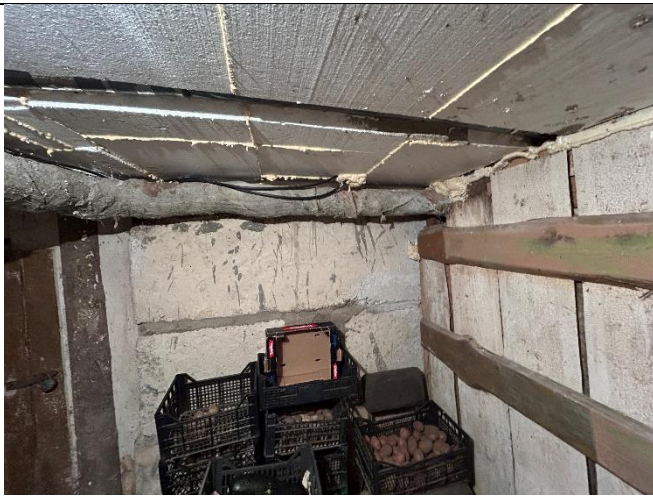
5.2.3. att. Oriģinālais siltumtrases siltinājums

- \* Nomainīto siltumapgādes sistēmas elementu kalpošanas ilgums tuvojas beigām, paredzēt nomainīto apkures sistēmas elementu maiņu
- \* Nesiltināto siltumtrases daļu pret neapkurināmām platībām siltināšana
- \* Novērst inženiersistēmu noplūdes
