## Vizuālās/tehniskās apsekošanas atzinums

Celtnieku iela 3, Cesvaine, Madonas nov.

- Objekta nosaukums:** Dzīvojamā māja
- Adrese:** Celtnieku iela 3, Cesvaine, Madonas nov., LV-4871
- Būves kadastra nr.:** 70070050111001
- Pasūtītājs:** SIA "Madonas namsaimnieks"

- Atzinumu sagatavoja:** Būvinženieris Artūrs Peredistijs, mob. tel. 26123122,  
(būvprakses sertifikāts Nr. 4-02660)
- Atzinums izsniegts pasūtītājam 2024. gada oktobrī

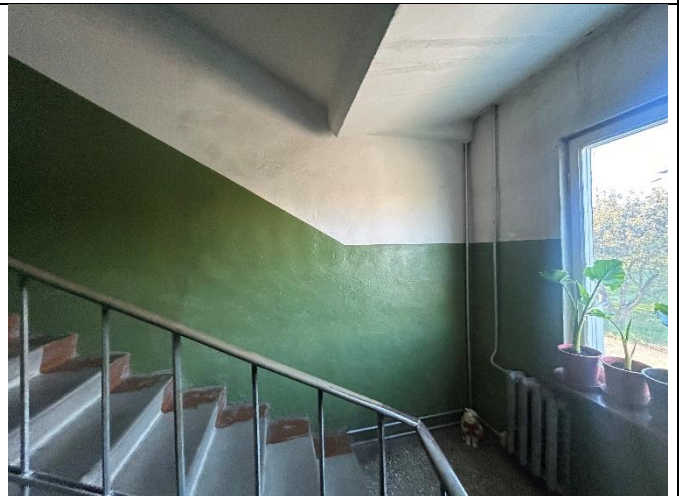
5.2.4. att. Oriģinālie čuguna radiatori ēkas kāpņu telpā

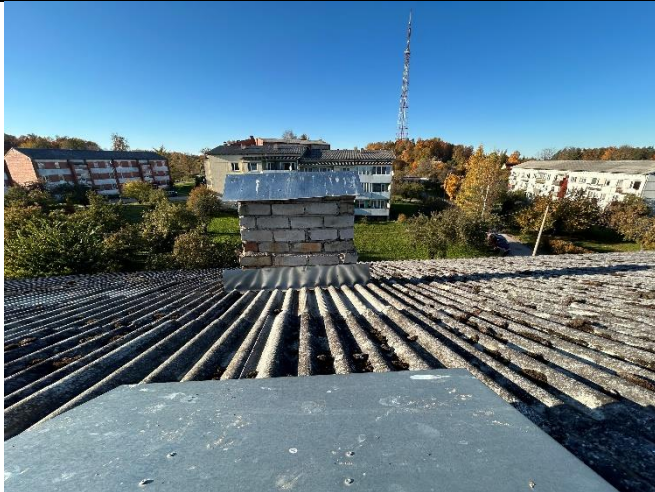
5.5.1. att. Ventilācijas izvadkanāls virs jumta ar skārda nosegecupuri

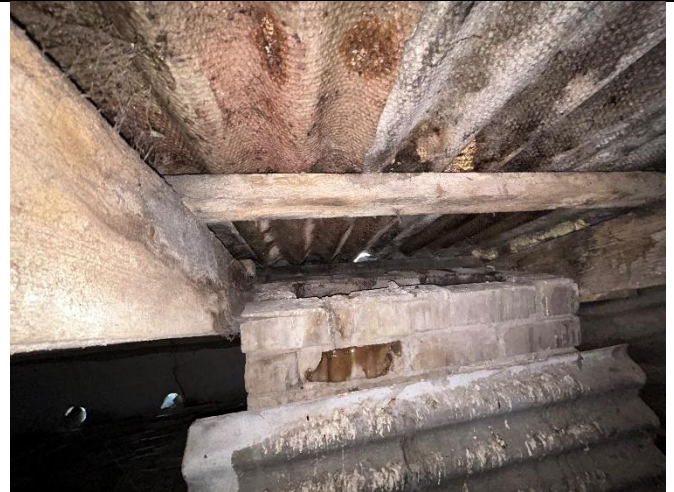
5.5.2. att. Ventilācijas izvadkanāls bēniņos

- \*Izvadīt ventilācijas kanālus virs jumta un veikt ar to saistītos papilddarbus hermētiskuma nodrošināšanai.
- \*Piesaistīt skursteņslauķi dūmvadu un ventilācijas kanālu tīrīšanai. Atbilstoši Ugunsdrošības noteikumu 80. punktam, dabīgās ventilācijas kanālu pārbaudi un tīrīšanu jāveic ne retāk kā reizi piecos gados, par to sastādot atbilstošu aktu.

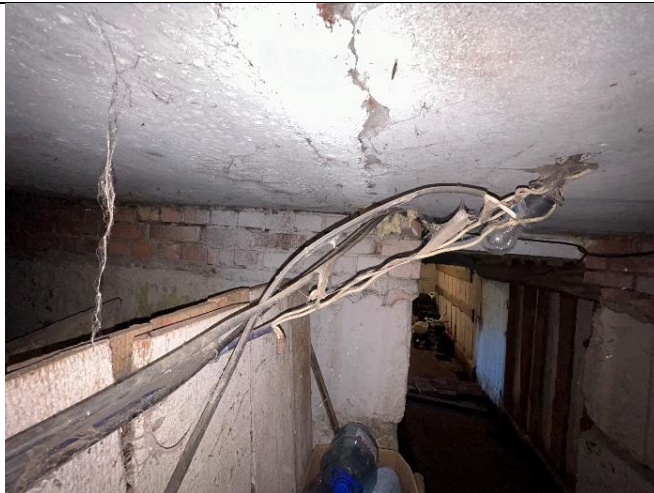
5.6.3. att. vairākās vietās nesakārtoti, haotiski izkārtoti elektrības vadi

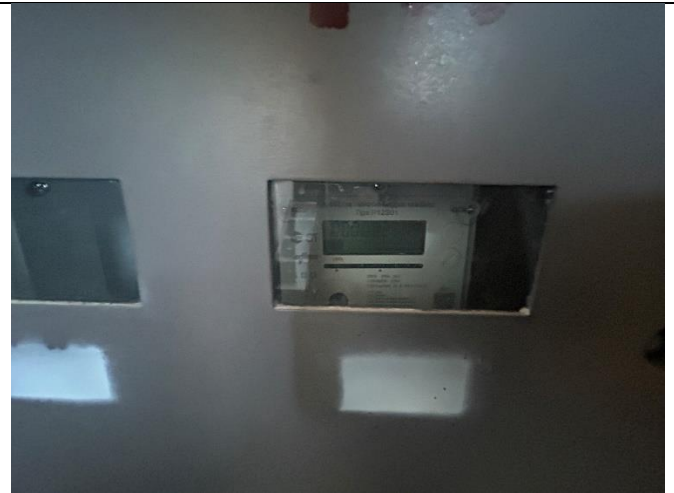
5.6.4. att. Viedie elektroenerģijas skaitītāji katram dzīvoklim, katrā stāvā.
