## Vizuālās/tehniskās apsekošanas atzinums

J. Ramaņa iela 5, Biksēre, Sarkaņu pag., Madonas nov.

### Tehniskās apsekošanas atzinums

| <b>Objekta nosaukums:</b> | Dzīvojamā māja |

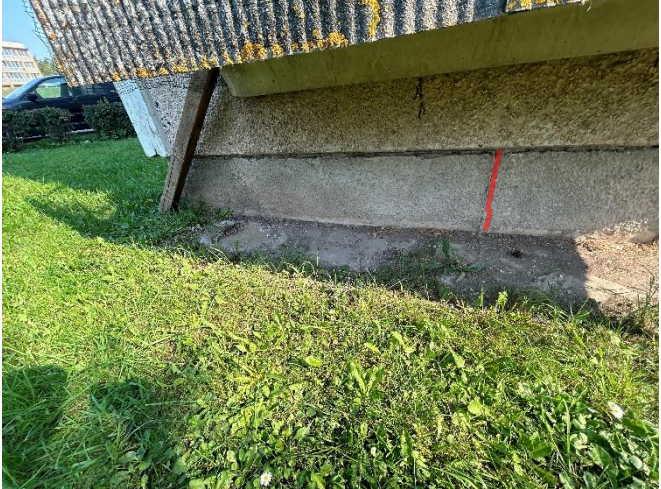
Izvērtējot apsekošanas laikā konstatētos ēkas nesošo konstrukciju bojājumus - nelielas plaisas pamatu konstrukcijā (4.1.3. attēls), plaisas, spraugas un papildus stiprinājumi citām konstrukcijām, kas aprakstīti nākošajās sadaļās. Secināts, ka ēkas pamatu konstrukcijai ekspluatācijas gaitā ir noritējušas nelielas nevienmērīga rakstura pamatu konstrukcijas un pamatnes grunšu deformācijas. Iemesls iepriekš aprakstītajam visticamāk ir grunts smalko daļiņu izskalošanās rezultāts. Uz apsekošanas brīdi nevienmērīgo pamatu deformāciju rezultātā radītie nesošo sienu bojājumi kopumā būtiski neietekmē ēkas mehānisko stiprību un stabilitāti.

| <p><b>4.1.3. att.</b> Plaisas pamata konstrukcijā pa šuvi caurejot nākamajam blokam</p> | <p><b>4.1.4. att.</b> Plaisa cokola apdarē, iespējams, pamatu bloku šuvju vietā</p> |

- \* Veikt pamatu apmales daļu atjaunošanu, spraugu aizpildīšanu un pretslīpuma atjaunošanu gar visu ēkas perimetru.
- \* Veikt pamatu un cokola vertikālās hidroizolācijas ierīkošanu.
- \* Uzlabot pagraba ventilāciju, liekā mitruma izvēdināšanai
- \* Veikt cokola daļas apdares atjaunošanu
- \* Turpmākās ekspluatācijas laikā ieteicams izvērtēt iespēju veikt šuvju aizpildījuma atjaunošanas darbus visas ēkas apjomā, nepieļaujot mitruma infiltrāciju starpbloku savienojumu vietās un tādējādi pasargājot ēku no gaisa un ūdens infiltrācijas.
- \* Iestrādāt pastiprinājuma stiegras šuvēs, vietās kur konstatētas vertikālās plaisas ar atvērumu 3mm un vairāk.

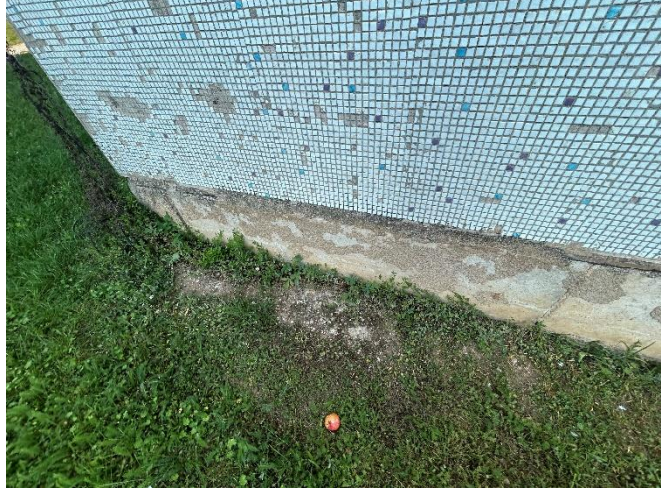
| <p><b>4.1.5. att.</b> Horizontālā hidroizolācija – ruberoīds uz bituma mastikas</p> | <p><b>4.1.6. att.</b> Apaugusi stiegrota betona aizsargapmale un atslāņojusies cokola apdare</p> |

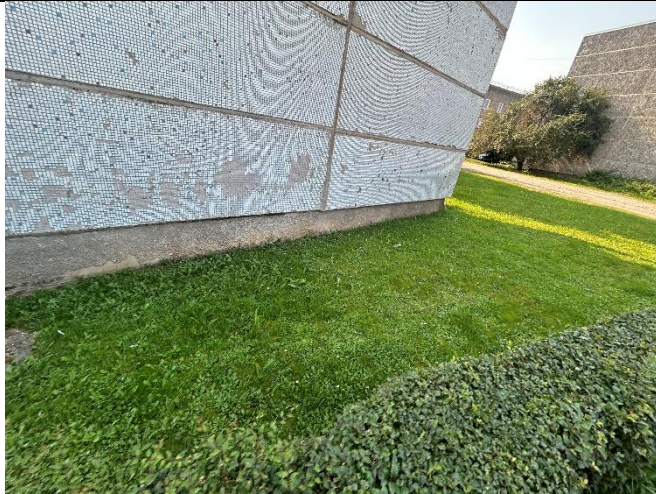
Pa ēkas perimetru izbūvēta betona pamatu aizsargapmale, kas atsevišķās vietās ir ar veģetatīviem apaugumiem, izcilāta, saplaisājusi, ar lokāli iztrūkstošiem cementa aizpildījuma posmiem starp apmaļu blokiem, līdz ar to bojātajās zonās tā nepilda tai paredzēto nokrišņu novadīšanas funkciju (4.1.(6-9). attēls), pieļaujot virsūdeņu infiltrāciju gruntī tieši pamatu tuvumā, kas var būt kā iemesls pamatnes izskalošanai zem pamatu konstrukcijas un ūdens iekļūšanai iekšējās telpās (4.1.(1; 2). attēls).

**4.1.7. att.** Neesoša aizsargapmale ēkas ziemeļu pusē

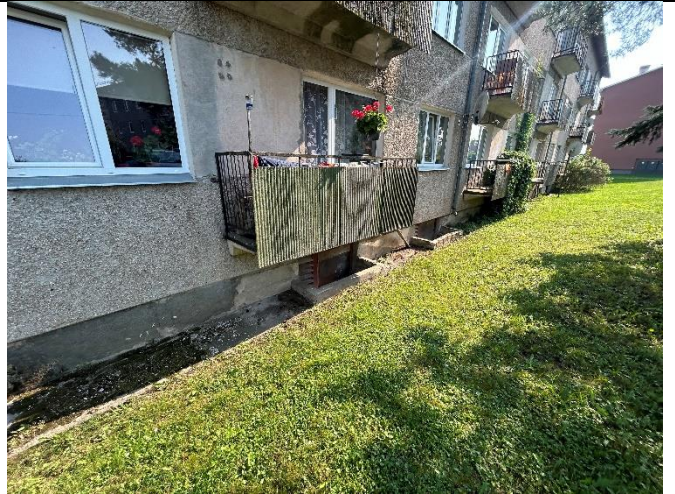
**4.1.8. att.** Aizsargapmale ēkas rietumu pusē ar veģetatīvu apaugumu

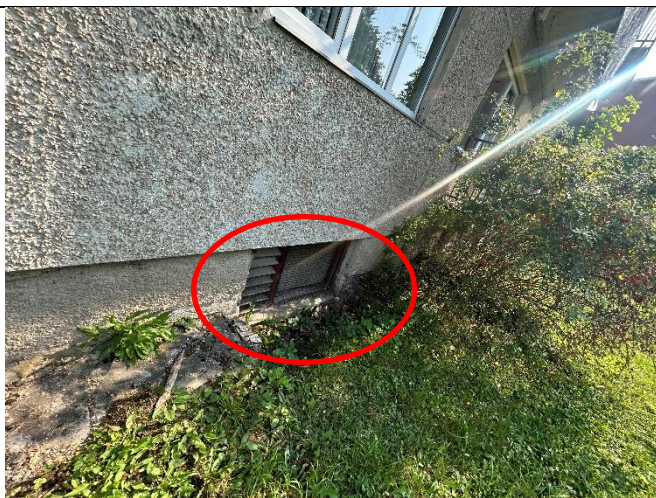
**4.1.9. att.** vairākās vietās pagraba logaila ar iztrūkstošu aizsargapmali

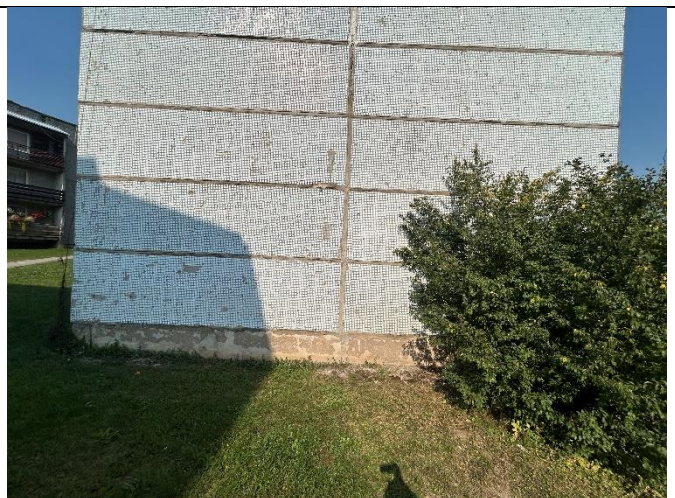
**4.1.10. att.** Nodrupusi, atslāņojusies cokola apdare

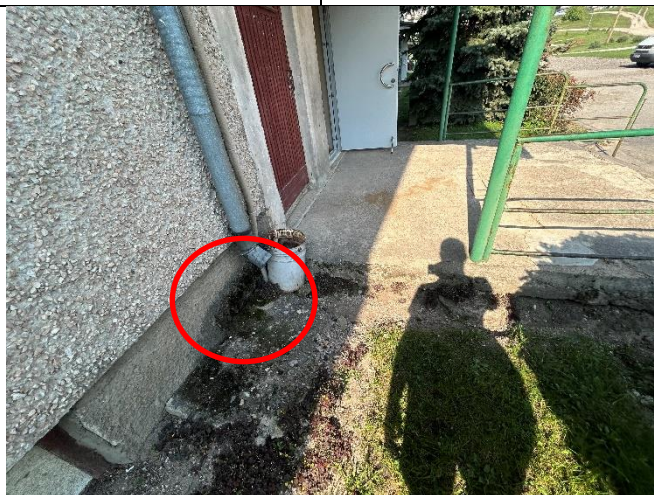
**4.1.11. att.** Mitruma dēļ nodrupusi un atslāņojusies cokola apdare

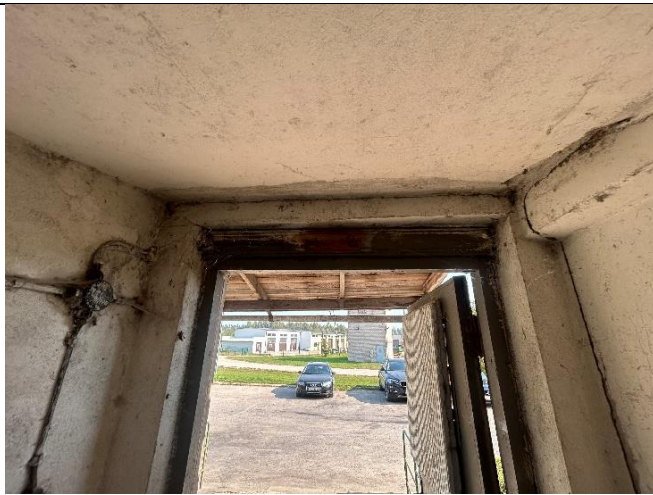
Izvērtējot apsekošanas laikā konstatētos ēkas nesošo sienu bojājumus secināts, ka ēkas pamatu konstrukcijai ekspluatācijas gaitā ir noritējušas nelielas nevienmērīga rakstura pamatu konstrukcijas un pamatnes grunšu deformācijas, kas, visticamāk, radušās grunts smalko daļiņu izskalošanās rezultātā. Izvērtējot ēkas nesošo sienu kopējo tehnisko stāvokli secināts, ka ēkas sienām netika konstatēti tādi bojājumi vai defekti, kas būtiski ietekmētu konstrukcijas mehānisko stiprību un stabilitāti, nesošo sienu kopējais tehniskais stāvoklis vērtējams kā **daļēji apmierinošs**.

**4.2.5. att.** Plaisas un spraugas ārsienu un satrpsienu savienojuma vietās

\* Turpmākās ekspluatācijas laikā ieteicams izvērtēt iespēju veikt ārsienu starppaneļu šuvju aizpildījuma atjaunošanas darbus visas ēkas apjomā, nepieļaujot mitruma infiltrāciju starppaneļu savienojumu vietās un tādējādi pasargājot paneļu savienojumu vietas no korozijas riska.

\*Iestrādāt pastiprinājuma stiegras šuvēs, vietās kur konstatētas vertikālās plaisas ar atvērumu 3mm un vairāk.

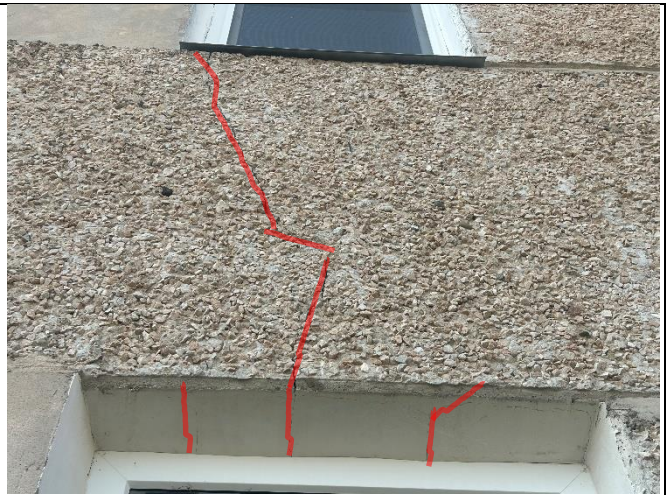
**4.2.6. att.** Lokāli plaisas ārsienu panelī

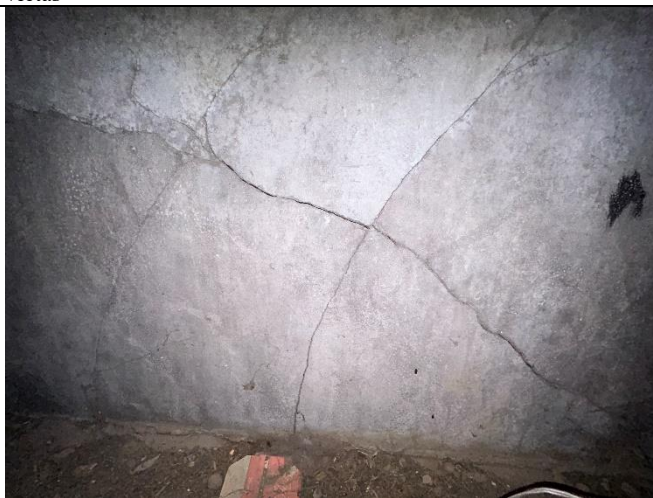
**4.2.7. att.** Plaisas bēniņu daļas parapeta apdarē

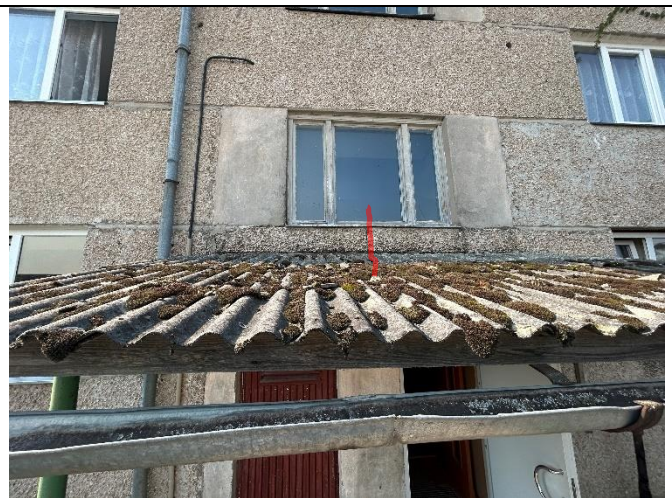
**4.2.8. att.** Vertikāla plaisa plaisa panelī zem kāpņu telpas loga

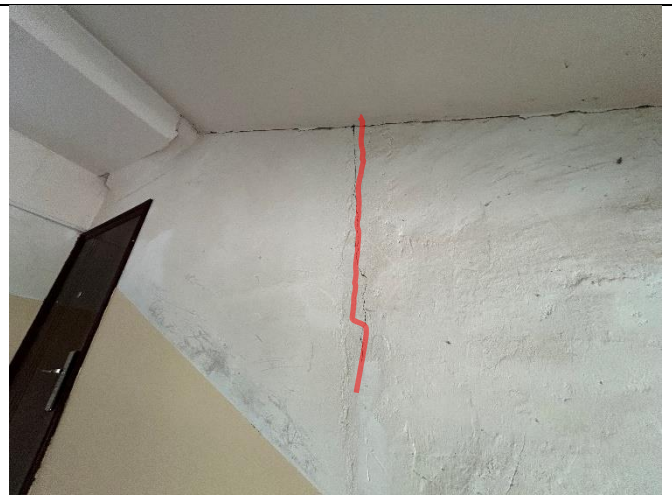
**4.2.9. att.** Vairākās vietās plaisas kāpņu telpas starpsienu paneļu savienojuma vietās

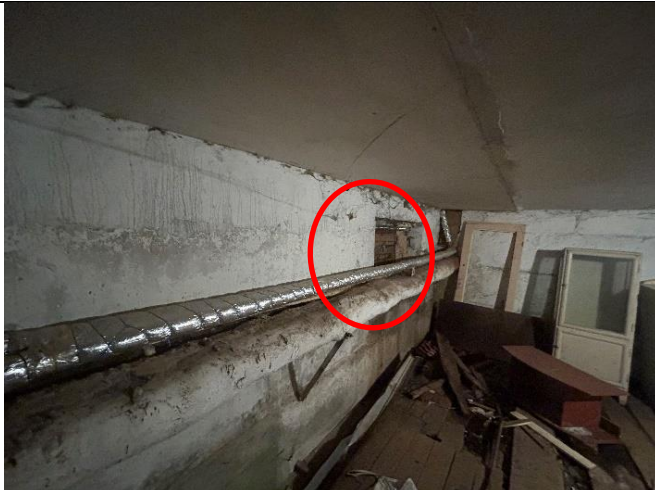
4.5.1. att. Mitrums uz pamata konstrukcijas zem pagraba loga

- \* Veikt hermētisku palodžu iestrādi un ailu apdari, mainīt vismaz nehermētiskos pagraba ailu aizpildījuma elementus.
- \* Turpmākajā ēkas ekspluatācijā ir ieteicams veikt aprēķinus par ēkas būvkonstrukciju termiskās pretestības atbilstību spēkā esošajiem Latvijas būvnormatīviem, kā arī ir ieteicams veikt attiecīgus pasākumus ēkas kopējās energoefektivitātes uzlabošanai.

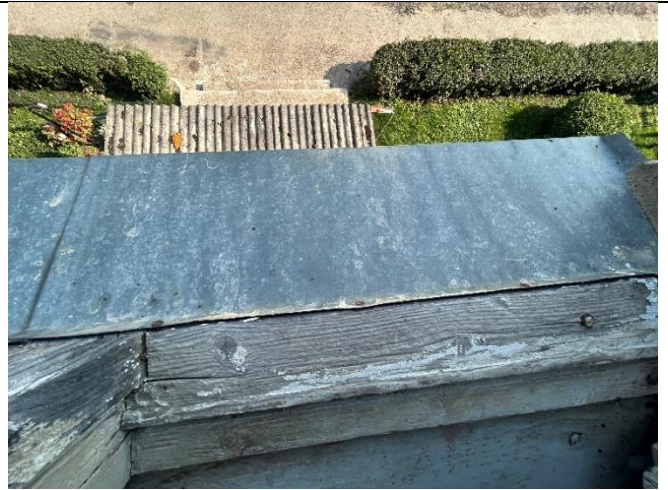
4.5.2. att. Skārda palodzes pieslēgums oriģinālajam koka logam – nehermētiska iestrāde

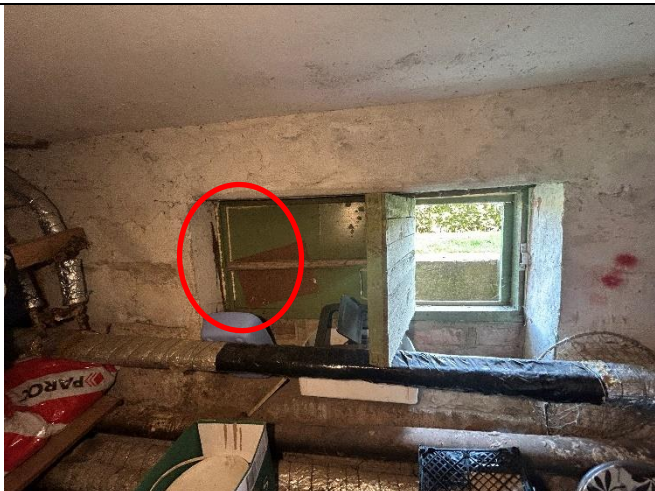
4.5.3. att. Oriģinālais pagraba ailes koka konstrukcijas aizpildījums, pa perimetru aizpūsts ar celtniecības putām

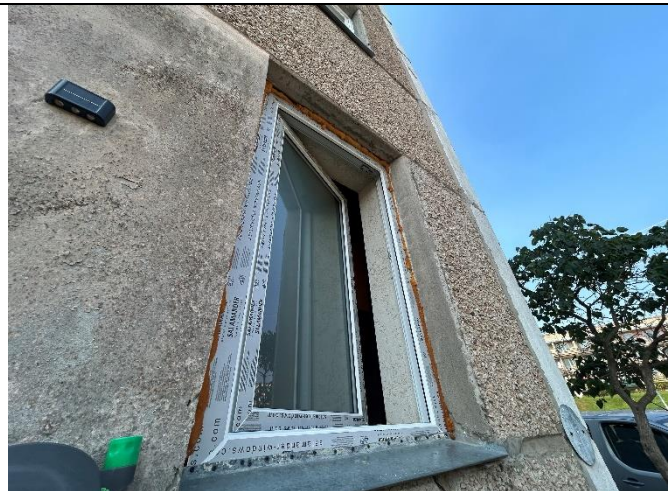
4.5.4. att. Nesen iestrādāts jauns PVC logs ar atsegtām montāžas putām pa perimetru, nehermētiska palodžu iestrāde

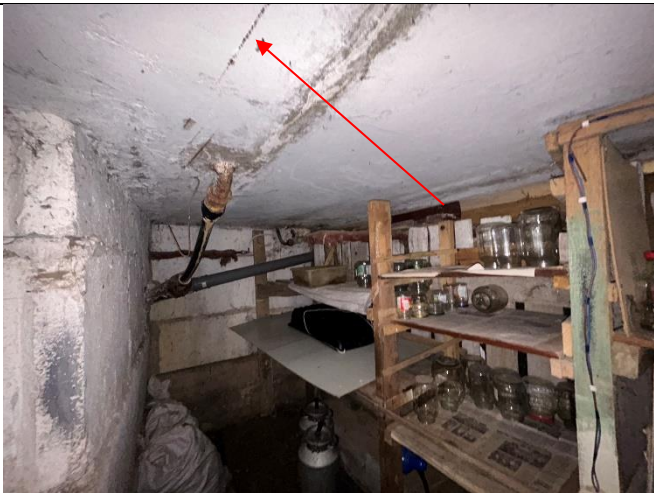
| <p><b>4.6.1. att.</b> Dobo dzelzsbetona paneļu pagraba griestu/ pirmā stāva grīdas segums, vietām ar atsegtu, korodējušu stiebrojumu</p> | <p><b>4.6.2. att.</b> Spraugas starp bēniņu dobo dzelzsbetona paneļu konstrukcijām savienojuma vietās</p> |

\* Pārsegumu plātnēm, kurām atsegts stieģojums un kurām izveidoti atvērumi komunikāciju šķērsošanai nepieciešams veikt metāla attīrīšanu no korozijas produktiem, apstrādāt tās ar pretkorozijas sastāviem, nepieciešamības gadījumā veikt plātņu remontu un pastiprināšanu, veikt atvērumu aizpildīšanu ar piemērotu materiālu.

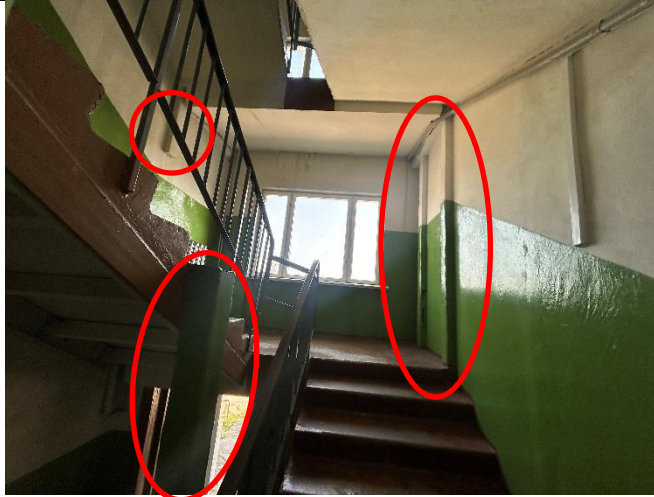
4.7.1. att. Kāpņu telpas kāpņu konstrukcijas papildus stiprinājumi

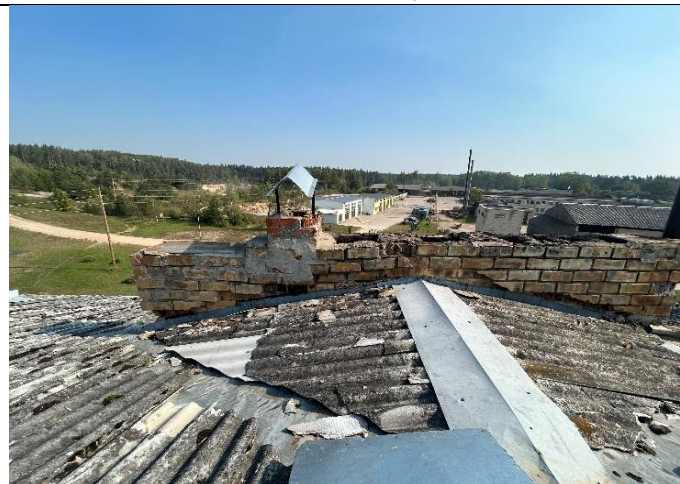
**4.8.2. att.** Abestcimenta seguma nodrupumi un labojumi, skārda nosegelementi

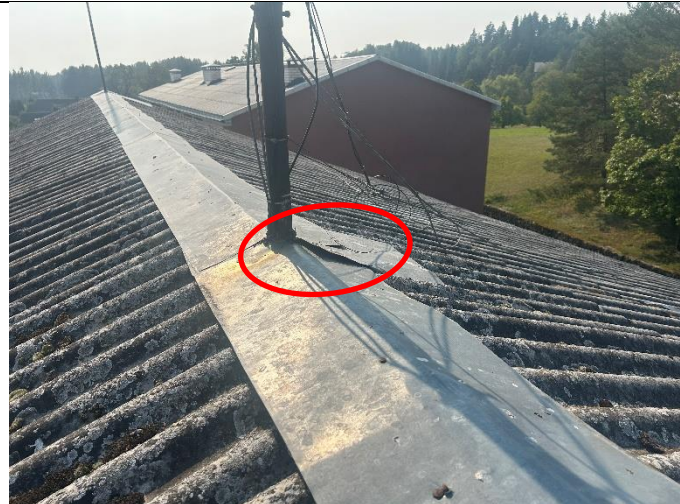
**4.8.4. att.** Kores skārda nosegelementa atvērums pretēji ūdens plūsmas rzienam

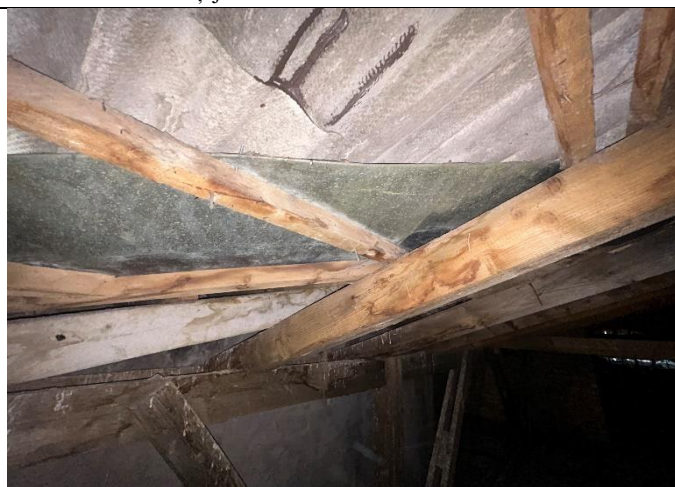
**4.8.8. att.** Mitruma pleķi uz pārseguma nesošajiem koka elementiem

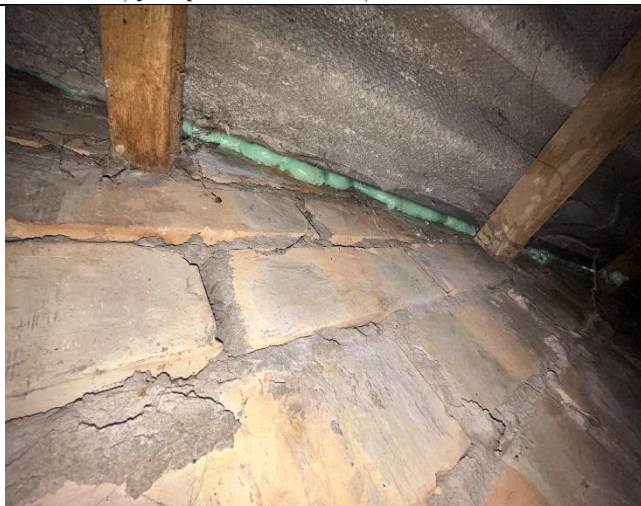
**4.8.9. att.** Ar montāžas putām aizpildīts seguma pieslēgums izvadkanālam no iekšpuses

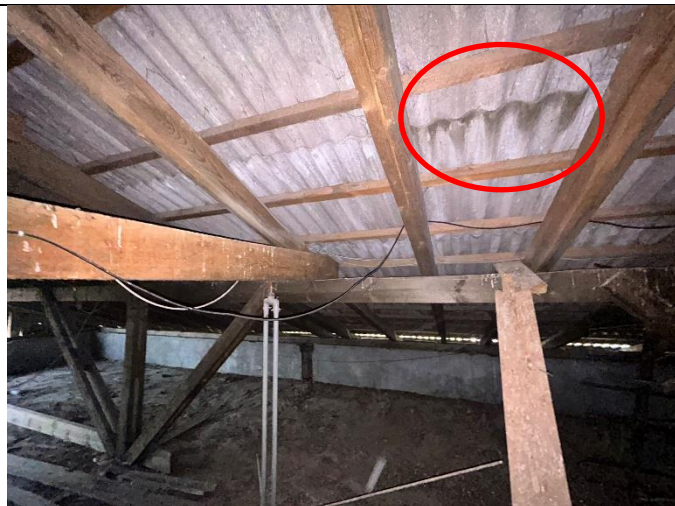
**4.8.10. att.** Ar mitrumu piesūkusies pārseguma loksne

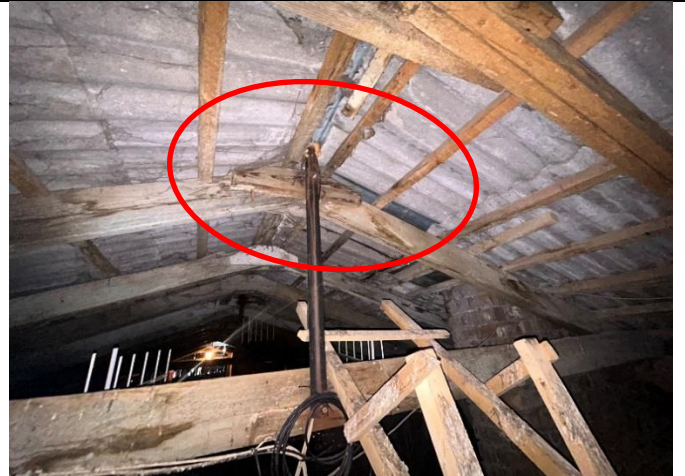
**4.8.12. att.** Mitruma pleķi uz pārseguma nesošajiem koka elementiem

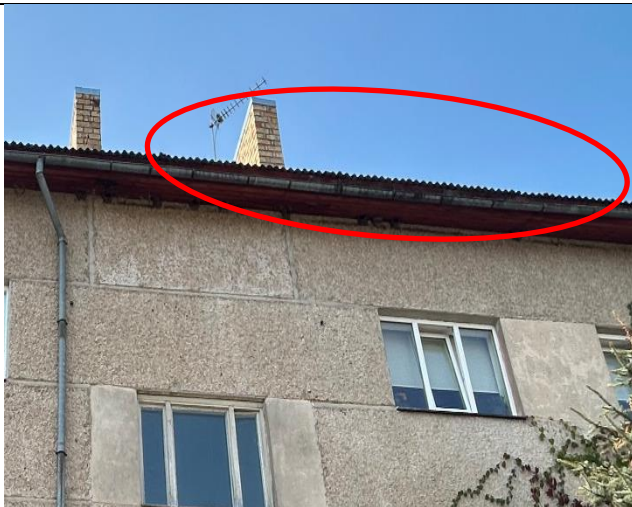
Pa jumta perimetru ēkas garenasij abās pusēs un gar ieejas jumtiņu garenass perimetru saglabātas oriģināli izbūvētās teknes. Vairākās vietās tekņēm nav pietiekams slīpums nenodrošinot pietiekamu lietus ūdens novadīšanu (4.8.(13;19). attēls), iemsls tam vistīcāmāk ir neesošas sniega barjeras. Iepriekš minētais var veicināt nosēdumu uzkrāšanos, kas ilgtermiņā vēl vairāk pasliktinās situāciju, radot aizsprostojumus un papildus slodzi uz teknes konstrukciju samazinot slīpumu.

**4.8.13. att.** Ieliekusies tekne, nav pietiekams slīpums

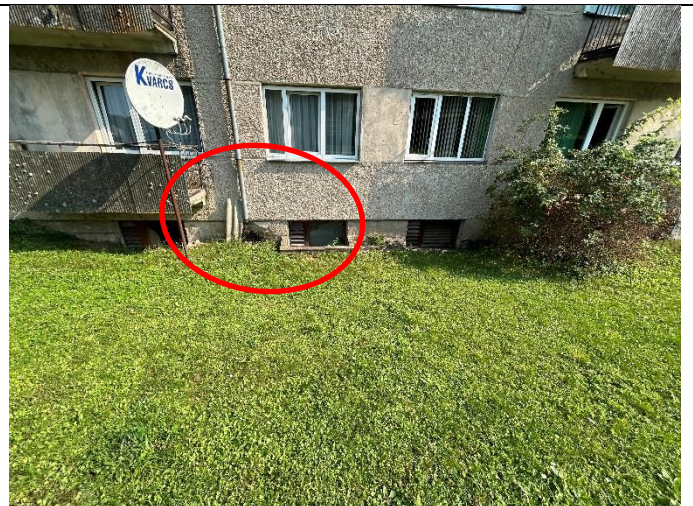
**4.8.16. att.** Lietus ūdens novadīšana tiešā pamatu tuvumā, notekcaurulei iztrūkstošs gala elements, citur ieliecies un bojāts

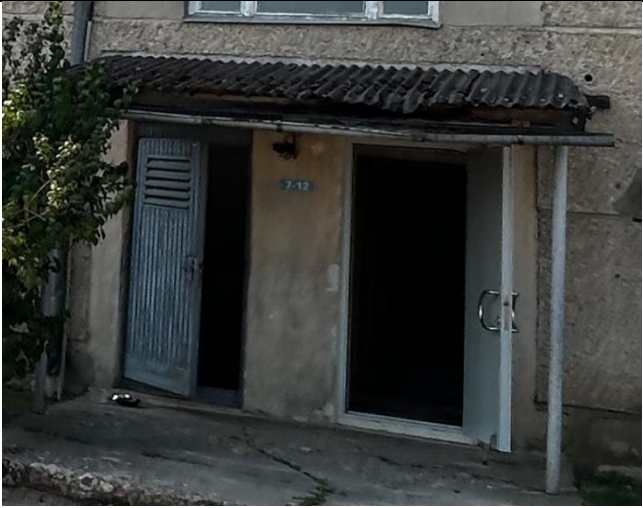
| <p><b>4.8.17. att.</b> Ieejas jumtiņam ieliekusies tekne nenodrošinot pietiekamu slīpumu, ūdens tiek novadīt uz ieejas ietves</p> | <p><b>4.8.18. att.</b> Spraugas bēniņu gala sienas konstrukcijā</p> |

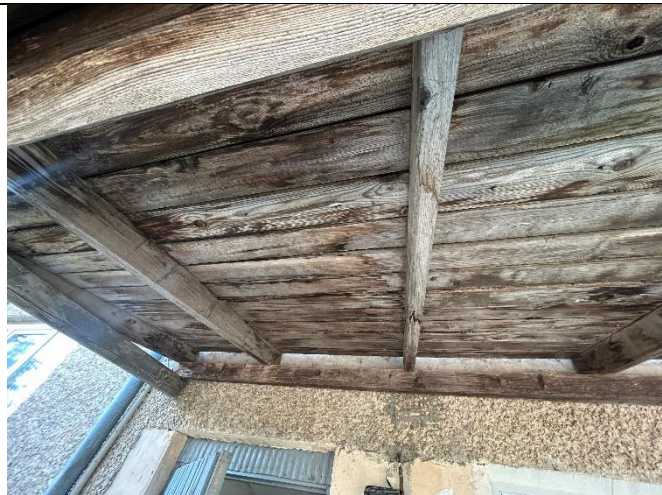
**4.9.2. att.** Mitruma pleķi uz ieejas jumtiņa koka konstrukcijas

- \* Jumtiņiem nepieciešams veikt hidroizolācijas un hermētiskuma atjaunošanu, bojāto vietu attīrīšanas darbus, metāla balstu pretkorozijas apstrādi un koka elementu apstrādes un bojāto elementu nomaiņas darbus.
- \* Lieveņu grīdām veikt saplaisājušo vietu attīrīšanas un aizpildījuma atjaunošanas un darbus, atsegtajam stiegrojumam veikt attīrīšanu un pretkorozijas apstrādi.
- \* Veikt korodējušo margu balstvietu un stiegrojuma attīrīšanas darbus, veicot atslāņojušās betona virskārtas demontāžu, stiegrojuma un margu stiprinājumu pretkorozijas apstrādi un betona aizsargslāņa atjaunošanas darbus. Ja attīrīšanas darbu laikā tiek konstatēti būtiski margu stiprinājumu korozijas radīti bojājumi, jāizstrādā un jārealizē to nostiprināšanas risinājums.
- \* Uzstādīt jaunas margu apdares loksnes
- \* Izbūvēt hidroizolāciju lodžiju grīdām

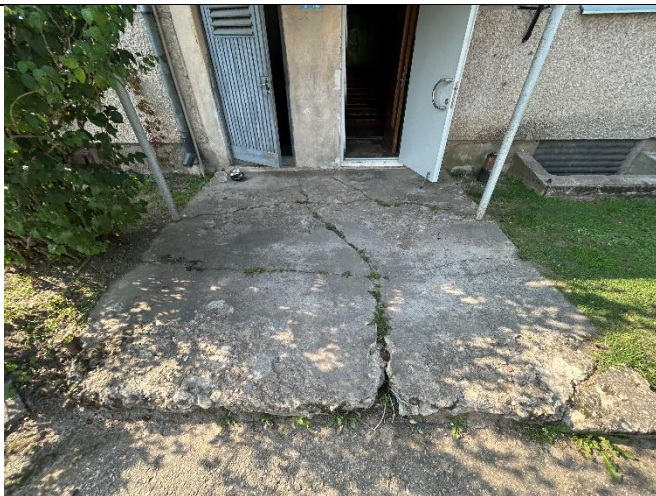
**4.9.3. att.** Betonēts un saplaisājis ieejas lievenis ar veģetatīviem apaugumiem un jumtiņu balstoši metāla stabi

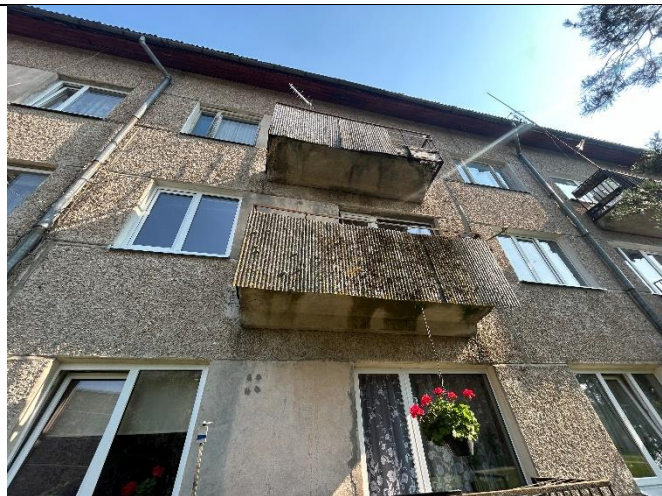
**4.9.4. att.** Mitruma radīti pleķi uz balkona apakšas

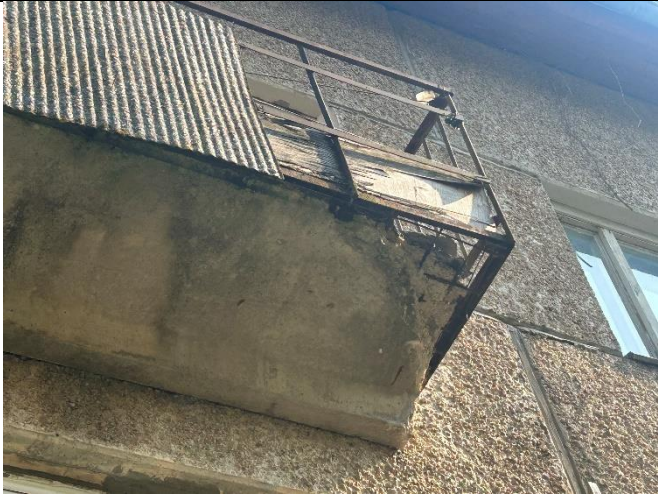
| 4.9.5. att. Balkonu plātne pirmsavārijas stāvoklī | 4.9.6. att. Novecojusi balkonu margu apdare |

| Nr.p.k. | Apraksts |
|---|---|
| 1. | <b>Balkoni.</b><br><b>1.1.</b> Balkoniem veikt korodējušo margu balstvietu un stiegrojuma attīrīšanas darbus, veicot atslāņojušās betona virskārtas demontāžu, stiegrojuma un margu stiprinājumu pretkorozijas apstrādi un betona aizsargslāņa atjaunošanas darbus. Ja attīrīšanas darbu laikā tiek konstatēti būtiski margu stiprinājumu korozijas radīti bojājumi, jāizstrādā un jārealizē to nostiprināšanas risinājums.<br><b>1.2.</b> Uzstādīt jaunas margu apdares loksnes<br><b>1.3.</b> Izbūvēt hidroizolāciju balkonu grīdām |

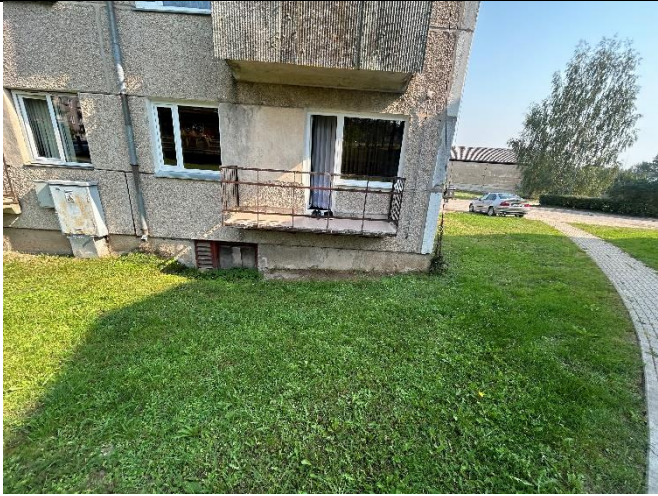
| 4.9.7. att. Korodējušas balkonu margas bez margu apdares loksneņ | 4.9.8. att. Bojāts, nodrupis un saplaisājis balkonu grīdas izlīdzinošais slīpumu veidojošais slānis, korodējušas balkonu margas |

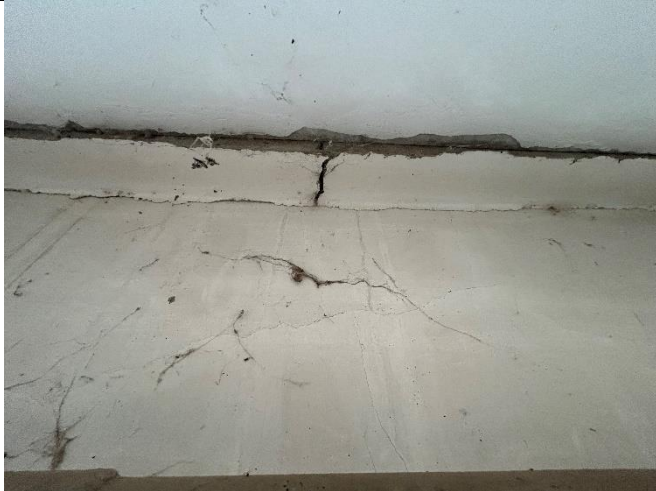
| <p><b>4.10.3. att.</b> Plaisas un betona atdalīšanās kāpņu laukuma un ārsienas savienojuma vietā</p> | <p><b>4.10.4. att.</b> Metāla konstrukcijas balsti kāpņu un kāpņu laukumu konstrukcijai</p> |

| <b>Rekomendācijas</b> <ul style="list-style-type: none"><li>*Iestrādāt pastiprinājuma stiegras šuvēs, vietās kur konstatētas vertikālās plaisas ar atvērumu 3mm un vairāk.</li><li>*Noskaldīt un nepieciešamības gadījumā atjaunot saplaisājušos un atdalījušos kāpņu laukuma apdares elementus</li></ul> | |

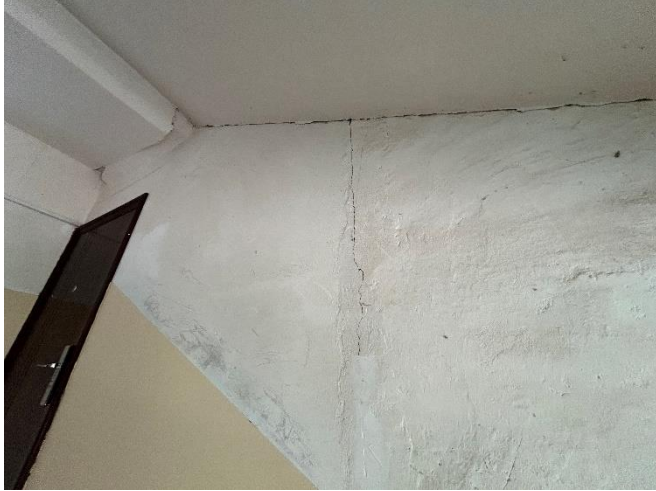
| <p><b>4.10.5. att.</b> Spraugas kāpņu konstrukcijas un starpsienas sadurvietā</p> | <p><b>4.10.6. att.</b> Kāpņu laukuma un kāpņu konstrukcijas savienojuma vietā – plaisas apakšā esošās durvju aillas un starpsienas savienojuma vietā</p> |

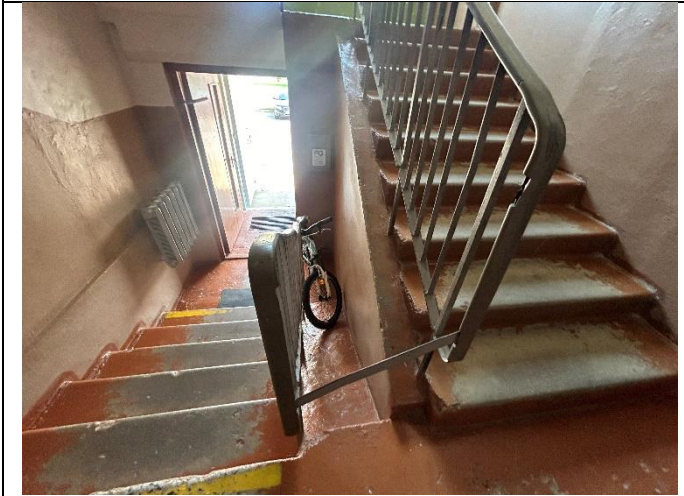
Apsekotajās koplietošanas kāpņu telpās apdare ir no krāsota apmetuma, vietām saplaisājusi un nodrupusi, kas saistīts ar ēkas nevienmērīgu nosēšanos un fizisku nolietojumu. Kopumā apsekotajās telpās apdare ir ar nolietojuma pazīmēm un tehniskais stāvokli vērtējams kā **daļēji apmierinošs**.

4.18.1. att. Iekšējā apdare koplietošanas kāpņu telpā – nodilusi pakāpienu krāsa, krāsotas un apmetas sienas

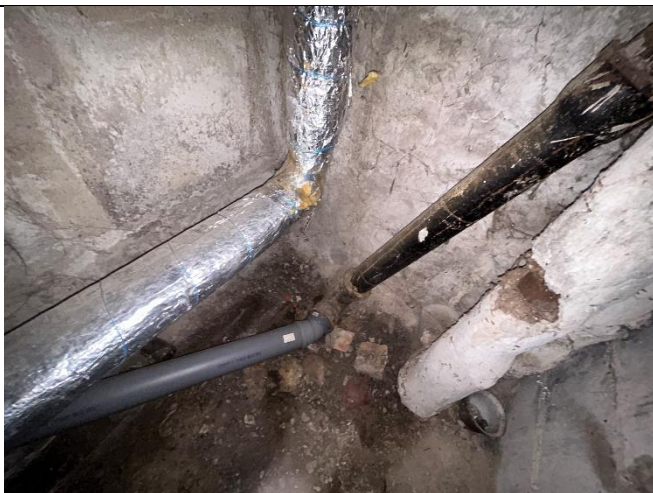
5.1.1. att. daļēji mainītas kanalizācijas caurules – čuguna un PVC cauruļu pārejas posms

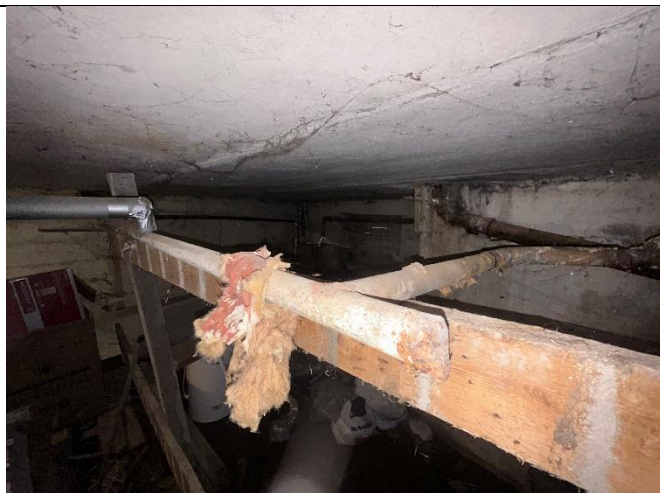
5.1.2. att. Nemainītas un daļēji siltinātas aukstā ūdens caurules

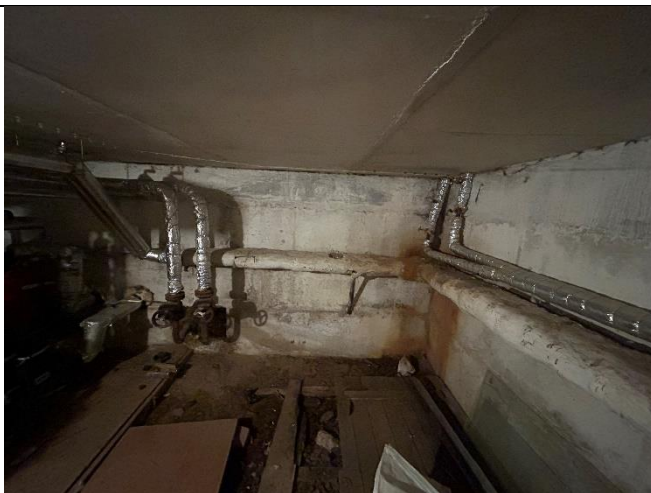
5.2.3. att. Siltināta apkures sistēmas siltumtrase, lielākoties saglabāta oriģinālā siltumizolācija un cauruļvadi

- \* Nomainīto siltumapgādes sistēmas elementu kalpošanas ilgums tuvojas beigām, paredzēt nomainīto apkures sistēmas elementu maiņu
- \* Nesiltināto siltumtrases daļu pret neapkurināmām platībām siltināšana

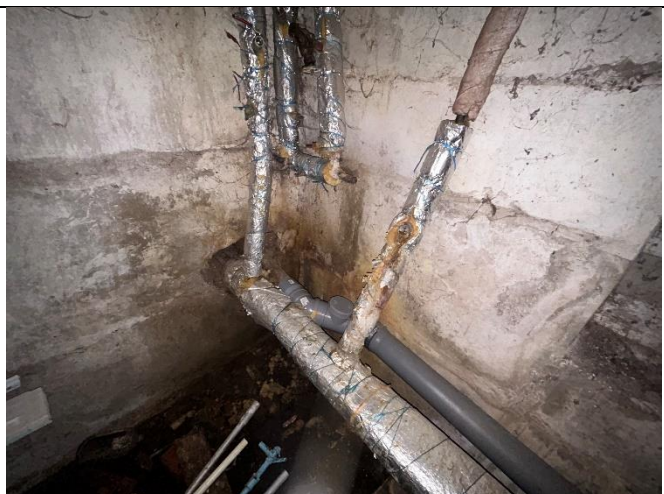
5.3.2. att. Siltināta karstā ūdens siltumtrase, daļēji saglabājot oriģinālo siltumizolāciju

\*Uzstādīt siltumizolāciju izmantojot mūsdienīgus risinājumus

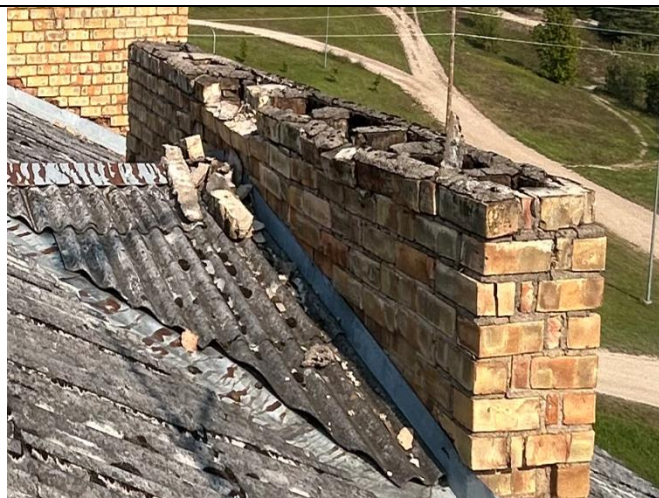
5.5.1. att. Ventilācijas izvadkanāls virs jumta ar plaisām un nodrupumiem

- \*Veikt ventilācijas kanālu konstrukcijas atjaunošanu. Vietās, kur ir būtiski ķieģeļu mūra nodrupumi, pirms mūrēšanas darbiem uzstādīt sietu pagaidu nostiprināšanai.
- \*Mainot segumu izveidot pieslēgumus ar hermetizētiem skārda nosegelementiem, uzstādīt nosegecpures
- \*Piesaistīt skursteņslauķi dūmvadu un ventilācijas kanālu tīrīšanai.
- \*Izvadīt kanalizācijas ventilācijas kanālu virs pārseguma

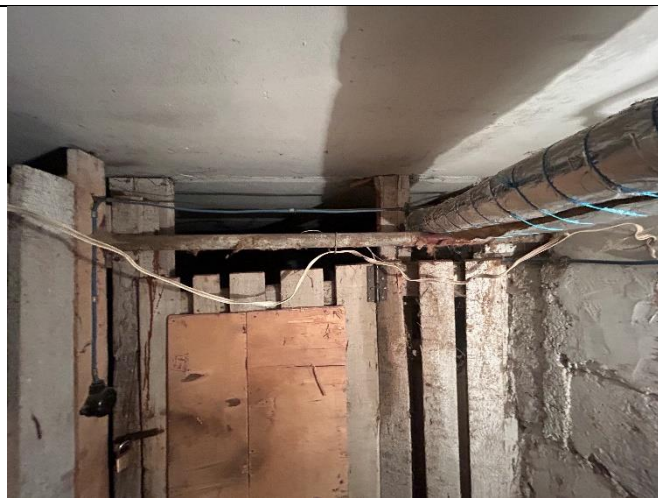
5.6.1. att. Vairākās vietās nesakārtoti elektrības vadi pagraba koplietošanas telpās

\*Sakārtots vadus un demontēt visus liekos un nefunkcionālos elektrības vadus.

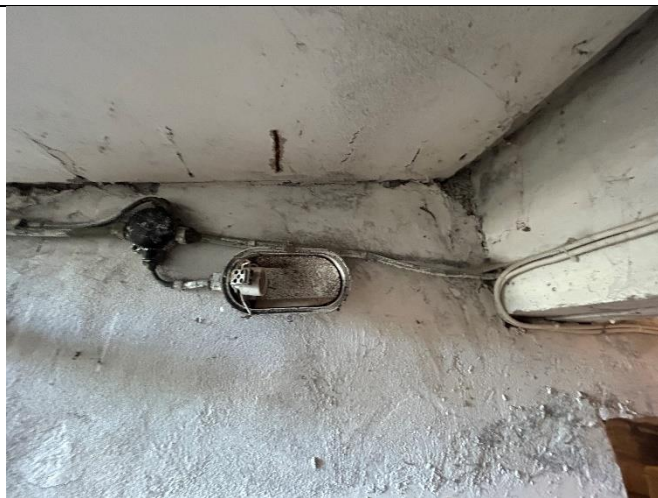
5.6.2. att. Lokāli atsegti kontakti spuldzēm
