## Vizuālās/tehniskās apsekošanas atzinums

Raiņa iela 39, Madona, Madonas nov.

## VIZUĀLĀS/TEHNISKĀS APSEKOŠANAS ATZINUMS

Atzinums izsniegts pasūtītājam 2024. gada decembrī

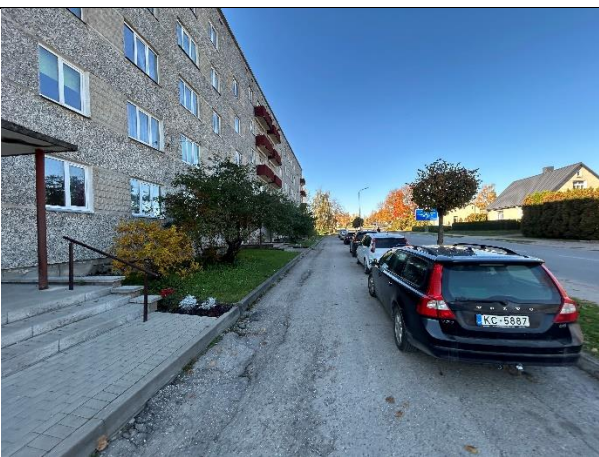
Asfalta segums brauktuvēm pilda tam paredzēto funkciju, vietām novērojamas nelielas bedres, nelīdzenumi un plaisas. Kopumā brauktuvju un apmaļu stāvoklis vērtējams kā **daļēji apmierinošs**.

**3.1.5. att.** Ziemeļu fasādes asfalta seguma bojājumi un bruģakmens pieslīgums kāpņu telpas ieejas platformai

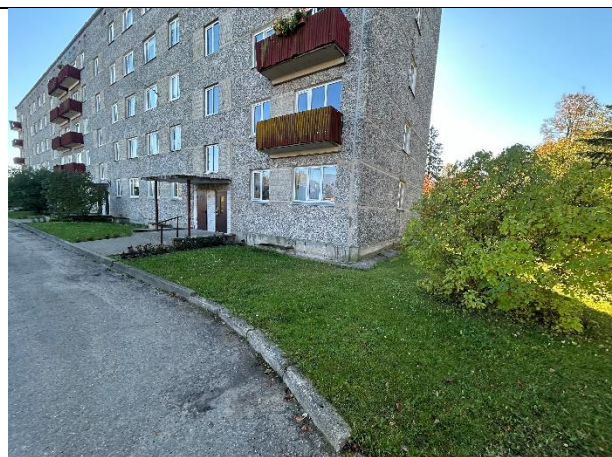
Vairākās vietās, galvenokārt daļās, kur brauktuvju betona apmales nav mainītas, novērojami brauktuvju betona aizsargapmaļu, izcilājumi, nodrupumi un iztrūkstoši fragmenti. Kopumā apmaļu stāvoklis vērtējams kā **apmierinošs**.

**3.1.6. att.** Ziemeļu fasādes nemainīto brauktuves apmaļu fragments

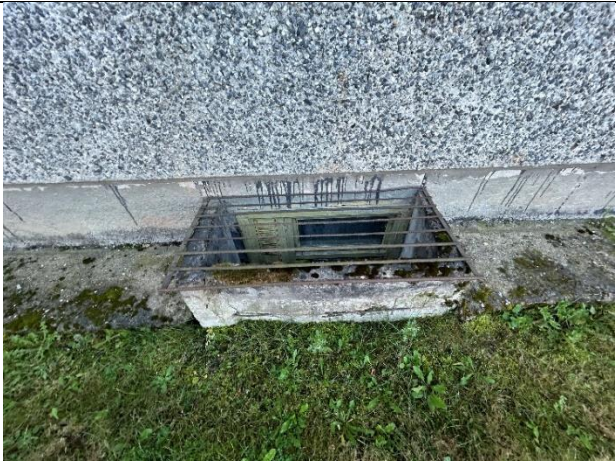
| <b>4.1.5. att.</b> Pagraba logailas konstrukcija – vairākās vietās bojāta<br>betona apmale ar atsegtu, korodējušu stieģrojumu. | <b>4.1.6. att.</b> Vairākās vietās veģetatīvi betona aizsargapmales<br>apaugumi |

- \* Veikt pamatu apmales daļu atjaunošanu, spraugu aizpildīšanu un pretslīpuma atjaunošanu gar visu ēkas perimetru.
- \* Veikt pamatu un cokola vertikālās hidroizolācijas ierīkošanu.
- \* Uzlabot pagraba ventilāciju, liekā mitruma izvēdināšanai
- \* Veikt cokola daļas apdares atjaunošanu
- \* Cokola izvirzījumam atjaunot betona slīpumu vai uzstādīt lāsenes ūdens novadīšanai
- \* Turpmākās ekspluatācijas laikā ieteicams izvērtēt iespēju veikt šuvju aizpildījuma atjaunošanas darbus visas ēkas apjomā, nepieļaujot mitruma infiltrāciju starpbloku savienojumu vietās un tādējādi pasargājot ēku no gaisa un ūdens infiltrācijas.
- \* Iestrādāt pastiprinājuma stiegras šuvēs, vietās kur konstatētas vertikālās plaisas ar atvērumu 3mm un vairāk.

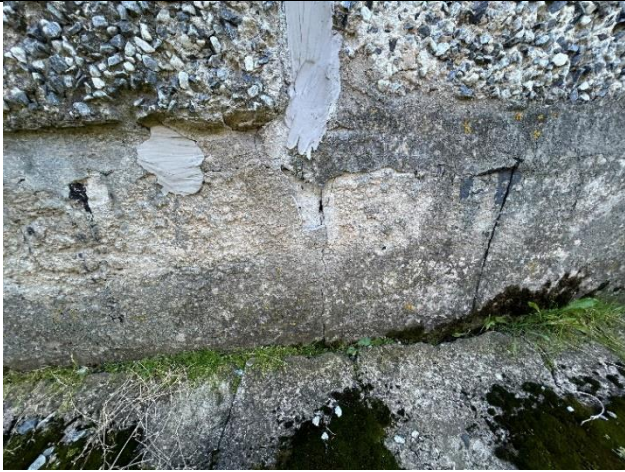
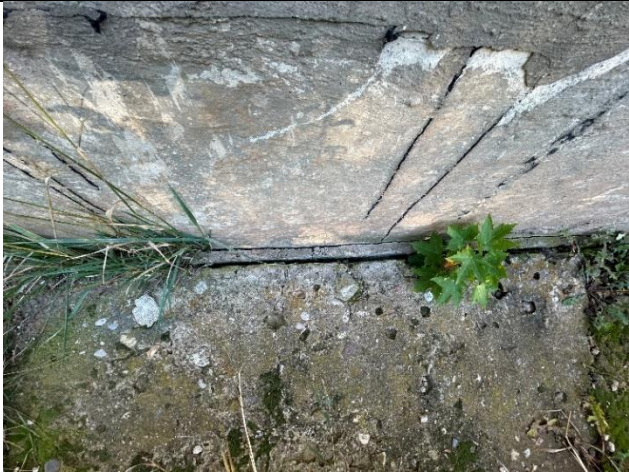
Pa ēkas perimetru izbūvēta betona konstrukcijas pamatu aizsargapmale, kas vairākās vietās ir ar veģetatīviem apaugumiem, izcilāta, saplaisājusi, nodrupusi. Atsevišķās vietās novērojamas spraugas starp apmaļu savienojuma vietām un pieslēguma pamata konstrukcijai. Lokāli fiksēti izskalojumi zem apmalēm. Bojātajās zonās aizsargapmale nepilda tai paredzēto nokrišņu novadīšanas funkciju, pieļaujot virsūdeņu infiltrāciju gruntī tiešā pamatu tuvumā.

| <p><b>4.1.7. att.</b> Vairākās vietās plaisas pamata konstrukcijas šuvju vietās</p> | <p><b>4.1.8. att.</b> Vairākās vietās spraugas gar betona aizsargapmali un pamata konstrukciju</p> |

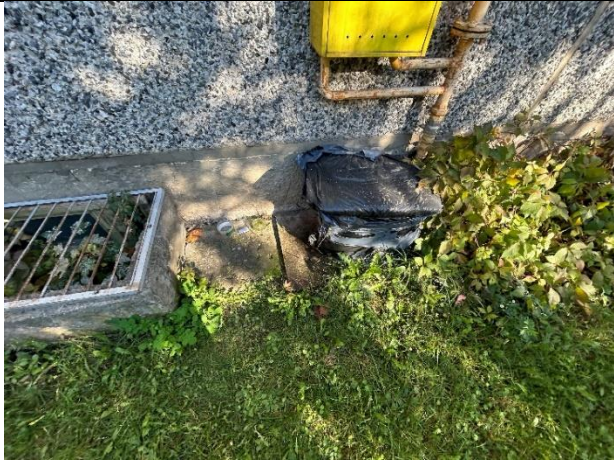
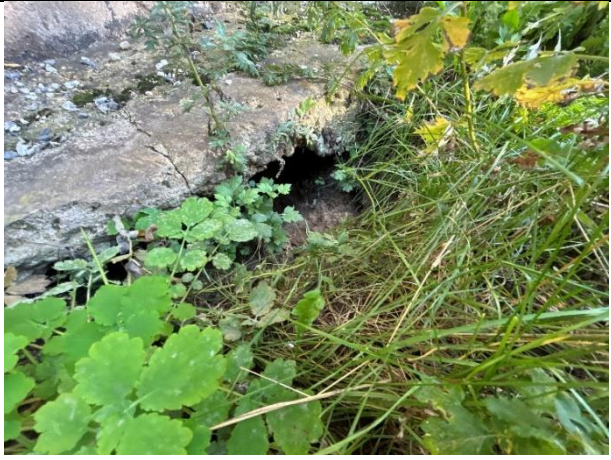
| <p><b>4.1.9. att.</b> Vairākās vietās betona aizsargapmales izcilātas un ar nepietiekamu slīpumu ūdens novadīšanai prom no pamata konstrukcijas</p> | <p><b>4.1.10. att.</b> Vairākās vietās betona aizsargapmales nodrupušas, saplaisājušas, lokāli ar izskalojumiem zem aizsargapmales</p> |

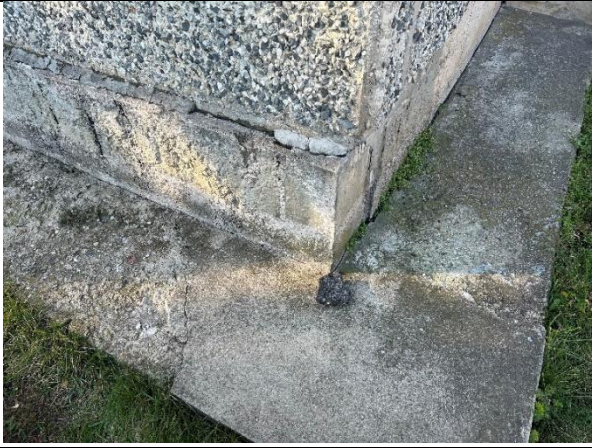
Vairākās vietās novērojami cokola apdares nodrupumi un atslāņošanās, sevišķi austrumu puses gala sienai, kur tai ir izvirzījums pret ārienes plakni. Vietās, kur pamata konstrukcija ir izvirzīta lokāli bojāts slīpumu veidojošais betona nosegelements nokrišņu novadīšanai, rezultātā šajās vietās pakļaujot konstrukciju mitruma radītu bojājumu riskam.

| <p><b>4.1.11. att.</b> Plaisa pamatu konstrukcijas elementu un ārsienas paneļu šuvju vietās</p> | <p><b>4.1.12. att.</b> Vairākās vietās cokola apdares un bojājumi. Vietās, kur pamata konstrukcija ir izvirzīta bojāts slīpumu veidojošais betona nosegelements nokrišņu novadīšanai.</p> |

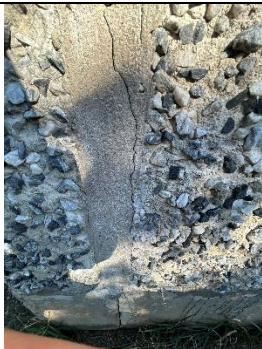
**4.2.1. att.** Vairākās vietās plaisas ārsienu paneļu šuvju vietās

\* Turpmākās ekspluatācijas laikā ieteicams izvērtēt iespēju veikt plaisu, ārsienu paneļu šuvju aizpildījuma atjaunošanas darbus visas ēkas apjomā, tādējādi mazinot gaisa un ūdens infiltrāciju un pasargājot konstrukcijas no mitruma radītiem bojājumiem, piemēram, paneļu savienojumu vietās esošo stieģrojumu no korozijas riska un kopumā uzlabojot ēkas hermētiskumu.

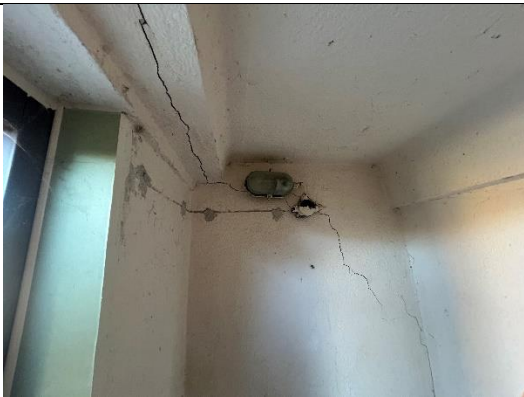
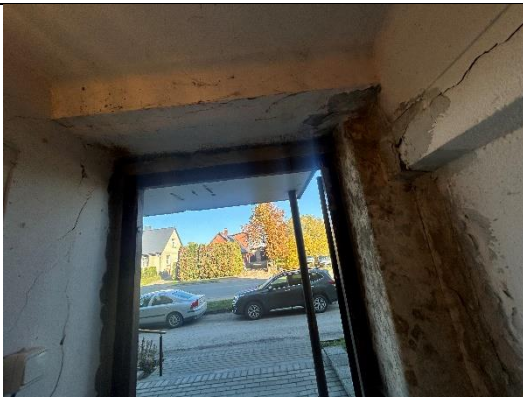
| <b>4.2.5. att.</b> Vairākās vietās diagonālas plaisas nesošajās starpsienās zem kāpņu laukumiem | <b>4.2.6. att.</b> Vairākās vietās diagonālas plaisas starpsienās zem kāpņu laukumiem, vietām >3mm, lokāli novērojami mitruma radīti bojājumi pie ieejas jumtiņa |

\*Novērst mitruma rašanās cēloni ārsienu konstrukcijā, kas fiksēts pie ieejas jumtiņa un atsevišķu kāpņu telpu ārsienu paneļu šuvēs.

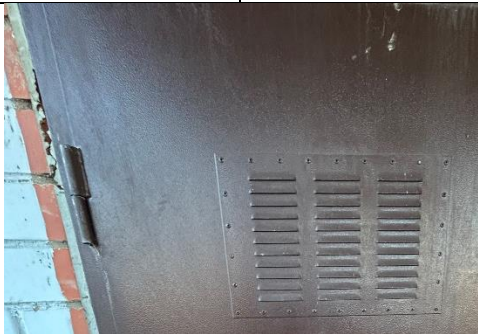
| 4.5.5. att. Bojāta jauno ārdurvju apdare atsedzot montāžas putas | |

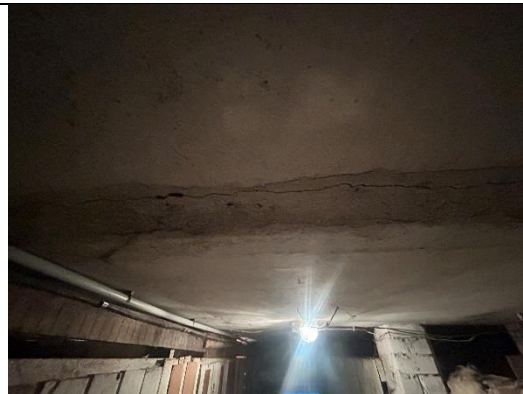
**4.6.2. att.** Plaisas pagraba griestu paneļu savienojuma vietā

\*Iestrādāt pastiprinājuma stiegras šuvēs, vietās kur konstatētas vertikālās plaisas ar atvērumu 3mm un vairāk.

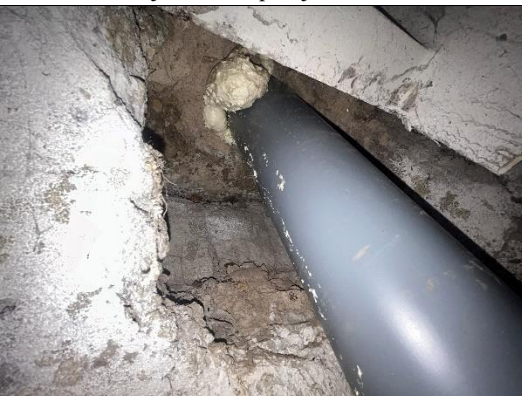
**4.6.5. att.** Pagraba griesti - inženierkomunikāciju šķērsojuma vieta aizpildījumam izmantojot montāžas putas

\* Pārsegumu plātnēm, kurām atsegts stiegrojums un kurām izveidoti atvērumi komunikāciju šķērsošanai nepieciešams veikt metāla attīrīšanu no korozijas produktiem, apstrādāt tās ar pretkorozijas sastāviem, nepieciešamības gadījumā veikt plātņu remontu un pastiprināšanu, veikt atvērumu aizpildīšanu ar piemērotu materiālu.

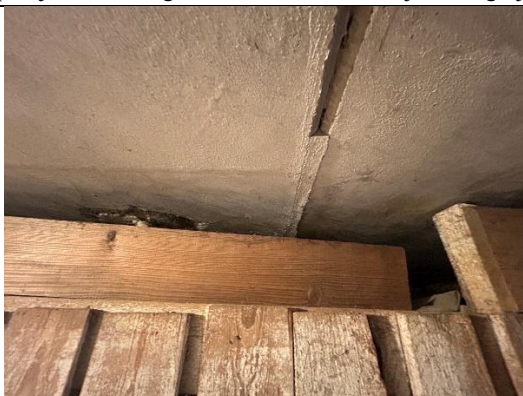
**4.6.6. att.** Pagraba griesti – atdalījies cementa aizpildījums pagraba griestu paneļu šuvju vietā

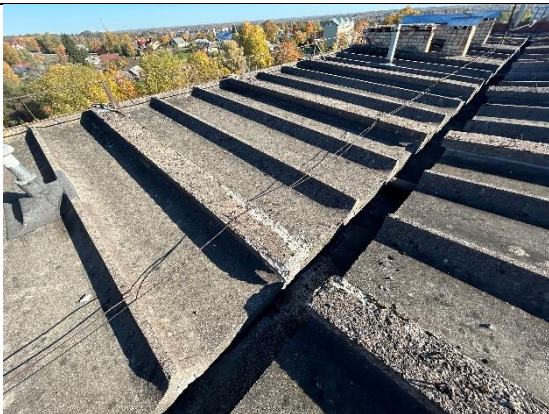
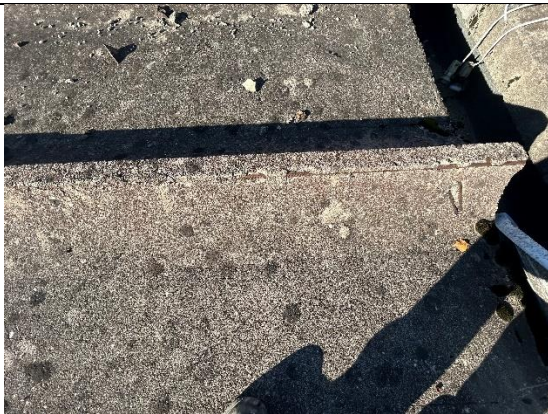
| <p><b>4.8.1. att.</b> Riboto dzelzsbetona plātņu segums un betona nosegelementi virs paneļu savienojuma vietām - konstrukcijas ar nodrupumiem vairākās vietās un atsegtu, korelējušu stiegrojumu</p> | <p><b>4.8.2. att.</b> Vairākās vietās pārseguma plātnēm nodrupumi, atsegts un korodējis stiegrojums</p> |

\* Nepieciešams veikt seguma attīrīšanas un betona aizsargslāņa atjaunošanas darbus. Vietās, kur atsegts un korodējis stiegrojums, veikt metāla attīrīšanu un pretkorozijas apstrādi. Ja pārseguma un metāla attīrīšanas darbu laikā tiek konstatēti būtiski metāla konstrukciju korozijas radīti bojājumi, jāizstrādā un jārealizē to nostiprināšanas risinājums. Nepieciešamības gadījumā veikt pilnīgu bojāto elementu nomaiņu. Izvērtēt iespēju veikt visas jumta konstrukcijas hermetizēšanas darbus, veicot jumta seguma ieklāšanas darbus.

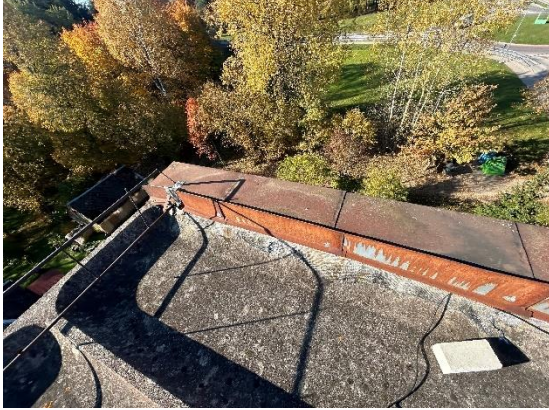
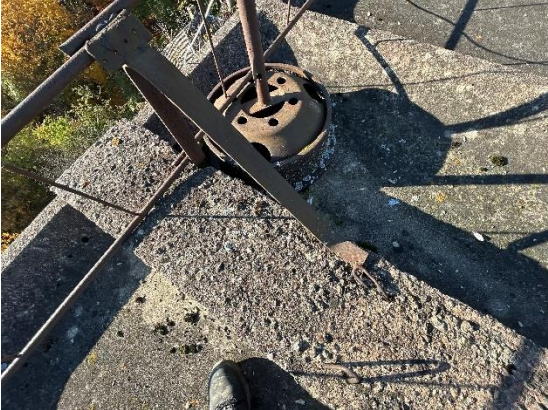
| <p><b>4.8.3. att.</b> Korodējis parapeta nosegelements</p> | <p><b>4.8.4. att.</b> Korodējusi, metināta metāla apmale pa jumta garenass perimetru</p> |

- \* Demontēt un aizvākt visus liekos elementus
- \* Izveidot pietiekamu slīpumu visai teknei, pie reizes atjaunojot hidroizolāciju.
- \* Veikt skārda nosegelementu maiņu
- \*Pa garenasi uzstādītajām sarūsējušajām un metinātajām aizsargbarjerām veikt vismaz metāla attīrīšanu un pretkorozijas apstrādi, nepieciešamības gadījumā pārmetinot savienojuma vietas vai tās nomainīt.
- \* Uzstādīt jaunu lūku uz jumtu un paredzēt to hermētisku iestrādi ar fiksējošiem elementiem.

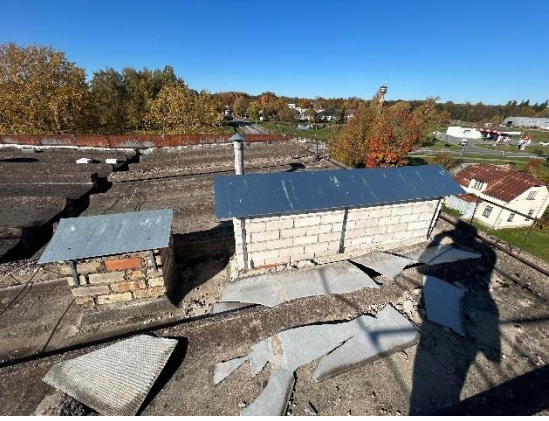
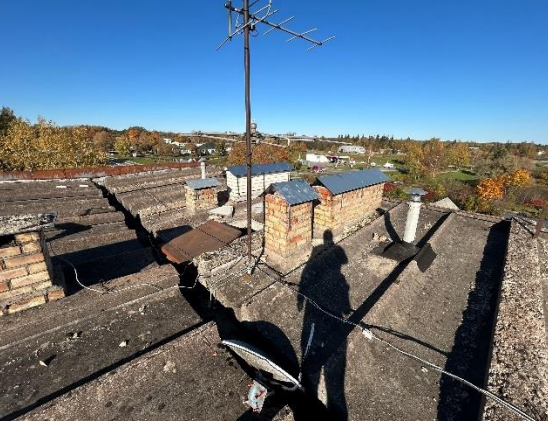
Vairākās vietās uz seguma fiksēti dažādi neaizvākti un demontēti elementi, piemēram, satelītšķīvis, atsevišķi elementi stipra vēja gadījumā rada bīstamību un kopumā nokļūstot tehnēs var veicināt aizsprostojumu veidošanos. Gala sienu skārda nosegelementiem konstatēta virspusēja korozija, pa jumta perimetra garenasi iestrādāta korodējusi metāla konstrukcijas aizsargapmale, kas metināta savstarpēji un pie pārseguma paneļiem. Bēniņu sienas paneļiem iestrādāti ventilācijas kanāli, liekā mitruma izvadīšanai.

| <p><b>4.8.5. att.</b> Vairākās vietās uz jumta dažādi demontēti elementi, kas stirpa vēja gadījumā var radīt bīstamību</p> | <p><b>4.8.6. att.</b> Vairākās vietās dažādi demontēti elementi, arī teknēs, radot aizsprostojuma risku</p> |

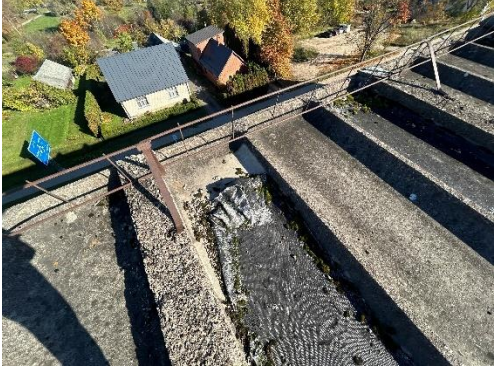
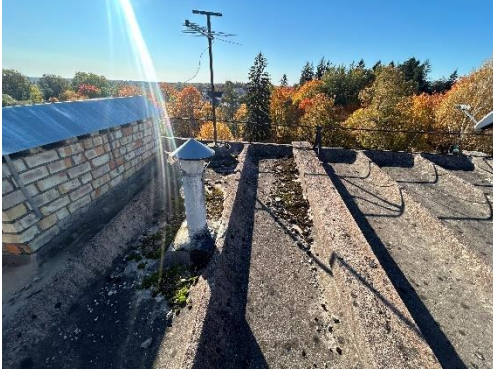
| <p><b>4.8.7. att.</b> Vairākās vietās veikti hidroizolācijas uzlabošanas darbi, lokāli materiāls ir nolietojies</p> | <p><b>4.8.8. att.</b> Veģetatīvi apaugumi uz seguma plātnēm</p> |

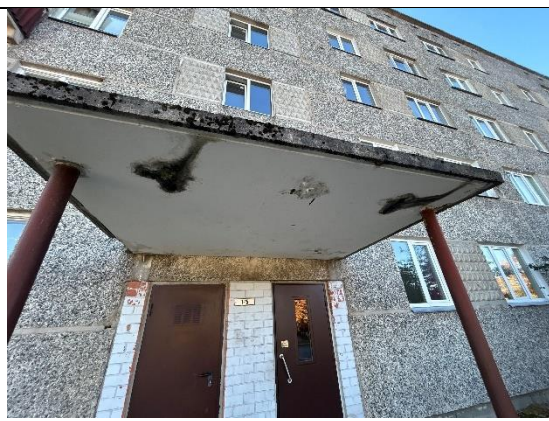
4.9.2. att. Mitruma radīti bojājumi ieejas lieveņa jumtiņam

- \* Jumtiņiem nepieciešams veikt seguma attīrīšanas, hidroizolācijas un betona aizsargslāņa atjaunošanas darbus. Vietās, kur atsegts un korodējis stiegrojums, enkurojums un metāla balstiem veikt metāla attīrīšanu un pretkorozijas apstrādi. Ja jumtiņu un metāla attīrīšanas darbu laikā tiek konstatēti būtiski metāla konstrukciju korozijas radīti bojājumi, jāizstrādā un jārealizē to nostiprināšanas risinājums. Nepieciešamības gadījumā veikt pilnīgu bojāto elementu nomaiņu.

- \* Rekomendēts uzstādīt lāsenes un notekcaurules ieejas jumtiņiem, lietuss ūdeni novadot prom no lieveņa konstrukcijas vismaz 1-2m

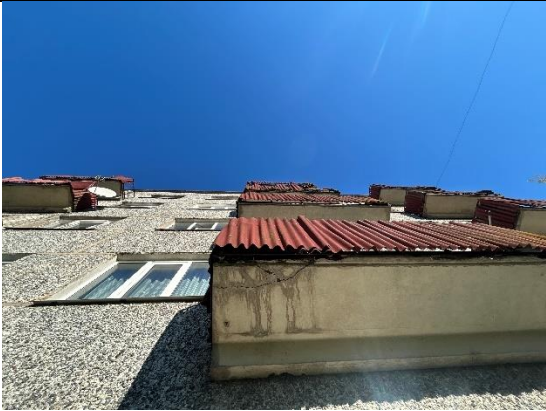
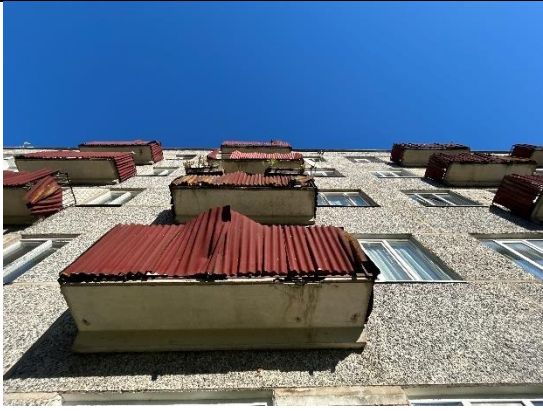
| <b>4.9.3. att.</b> Lokāli nodrupumi, atsegts stiegrojums un plaisas šajās vietās konstrukcijas mitruma piesātinātas | <b>4.9.4. att.</b> Lokāli nodrupumi, atsegts stiegrojums un plaisas šajās vietās konstrukcijas mitruma piesātinātas |

- \* Balkoniem veikt korodējušo margu balstvietu un stiegrojuma attīrīšanas darbus, veicot atslāņojušās betona virskārtas demontāžu, stiegrojuma un margu stiprinājumu pretkorozijas apstrādi un betona aizsargslāņa atjaunošanas darbus. Ja attīrīšanas darbu laikā tiek konstatēti būtiski margu stiprinājumu korozijas radīti bojājumi, jāizstrādā un jārealizē to nostiprināšanas risinājums. Nepieciešamības gadījumā veikt pilnīgu bojāto elementu nomaiņu.

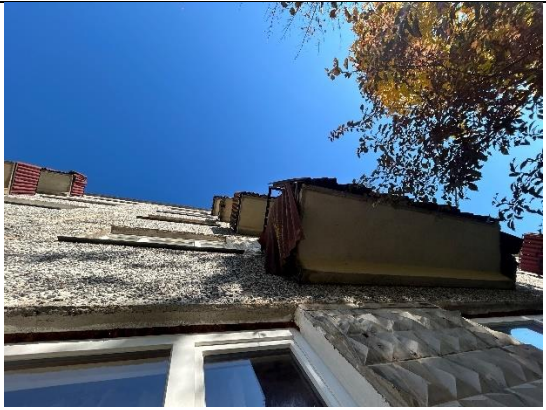
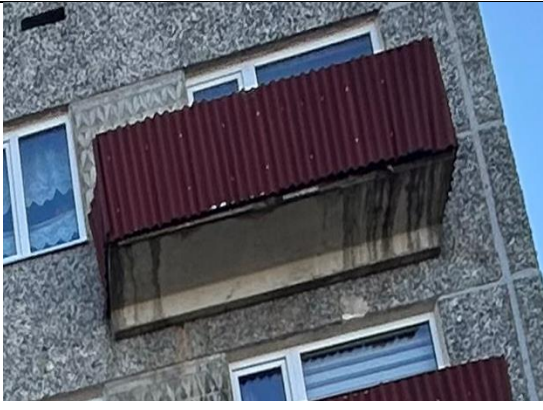
| <b>4.9.5. att.</b> Daļēji atdalījusies balkona apdares loksne | <b>4.9.6. att.</b> Vārākās vietās, kur balkonu konstrukcija bojāta pa perimetru, sevišķi pēdējā stāva balkoniem novērojams, ka ūdens tek pa balkona apakšu līdz pat fasādei |

- \* Izbūvēt hidroizolāciju lodžiju grīdām un lāsenes gar balkona malām

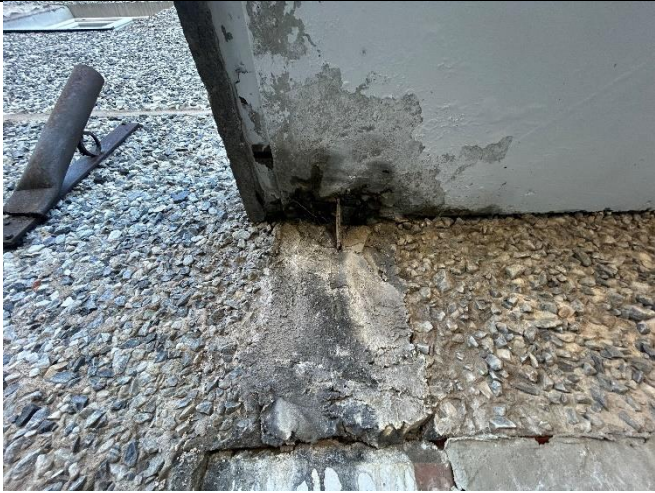
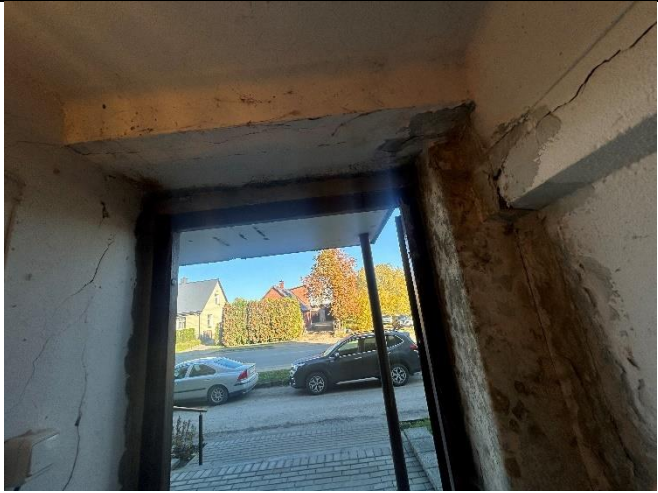
| <b>4.9.7. att.</b> Korodējis ieejas jumtiņa enkurojums, kur visticamāk pa enkurojuma vietu ūdens nonāk ārsienas konstrukcijā | <b>4.9.9. att.</b> Mitruma radīti bojājumi ārsienai iespējams nehermētiskas ieejas jumtiņa enkurojuma vietas dēļ |

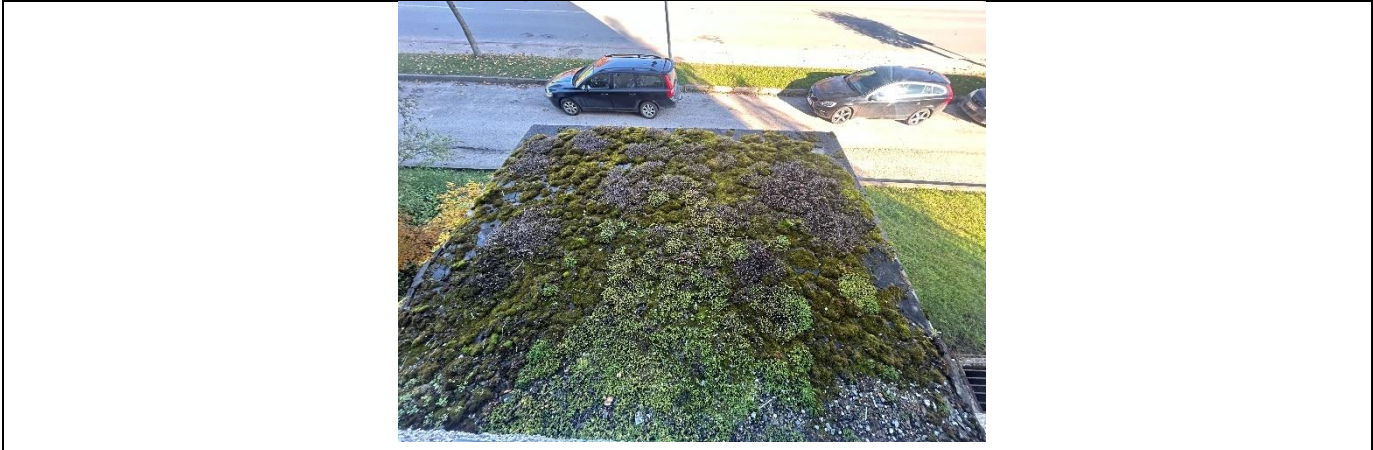
4.9.10. att. Veģetatīvi apaudzis un bojāts, saplaisājis ieejas jumtiņa segums

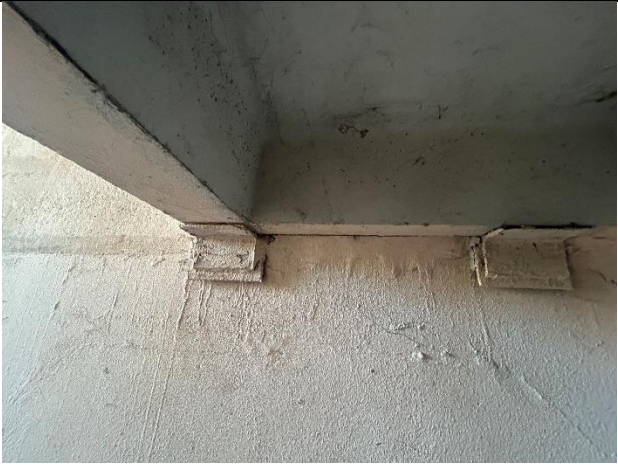
| <p><b>4.10.5. att.</b> Kāpnes uz pagrabu</p> | <p><b>4.10.6. att.</b> Vietām pilnībā neapstrādāti un korodējuši enkurotie metāla kāpņu laukumu atbalsti pagrabā.</p> |

- \*Iestrādāt pastiprinājuma stiegras šuvēs un plaisās, vietās kur konstatētas vertikālās plaisas ar atvērumu 3mm un vairāk.
- \*Attīrīt un apstrādāt ar pretkorozijas līdzekli korodējušos enkurotos metāla kāpņu laukumu atbalstus pagraba telpās.

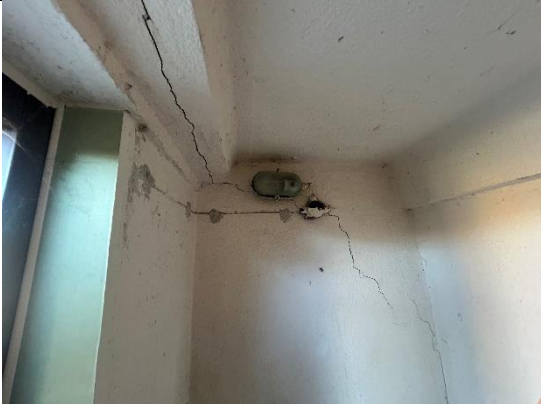
| <p><b>4.10.7. att.</b> Plaisa kāpņu laukuma konstrukcijā</p> | <p><b>4.10.8. att.</b> Plaisa kāpņu laukuma atbalsta konstrukcijā</p> |

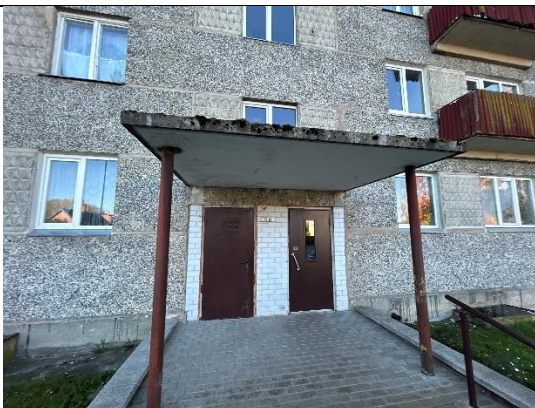
4.13.4. att. Mainītas ārdurvis ( pa perimetru nepieguļošas ailei)

\* Veikt ārdurvju regulāciju un kodatslēgas atjaunošanu

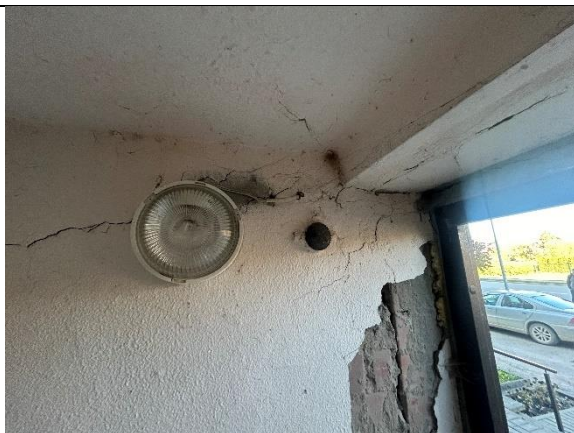
4.18.1. att. Plaisas un apdares nodrupumi

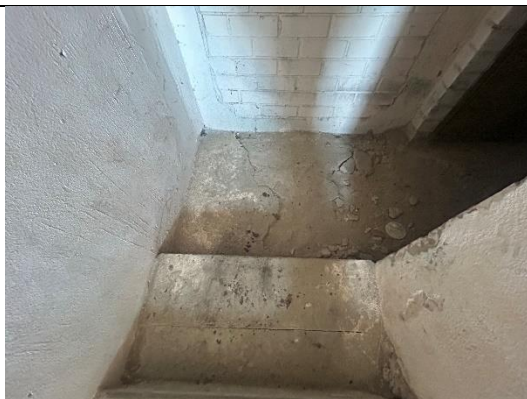
4.18.3. att. Robi un plaisas pagraba grīdai

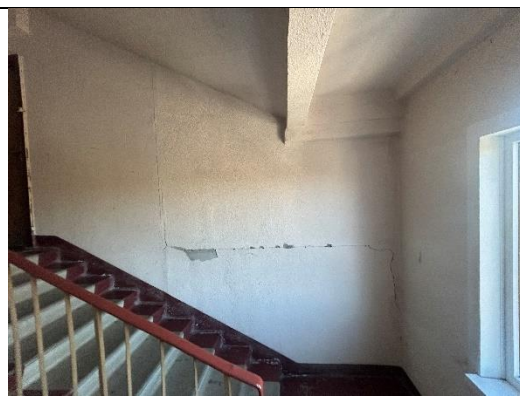
4.18.6. att. Plaisas un apdares nodrupumi

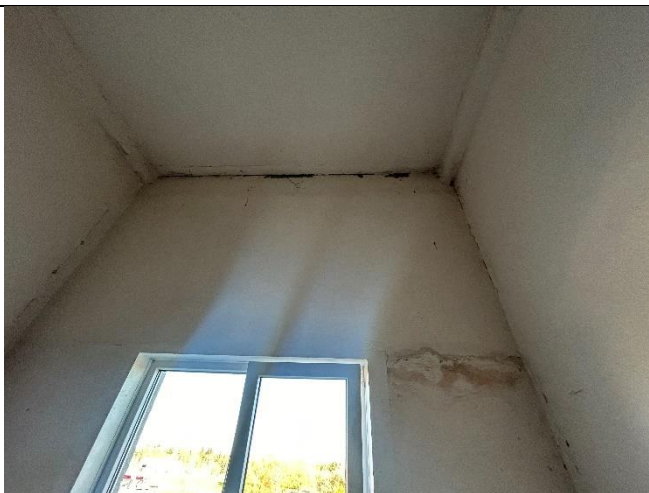
**4.18.7. att.** Plaisas un mitruma radīti bojājumi ārsienas paneļu šuvju vietās

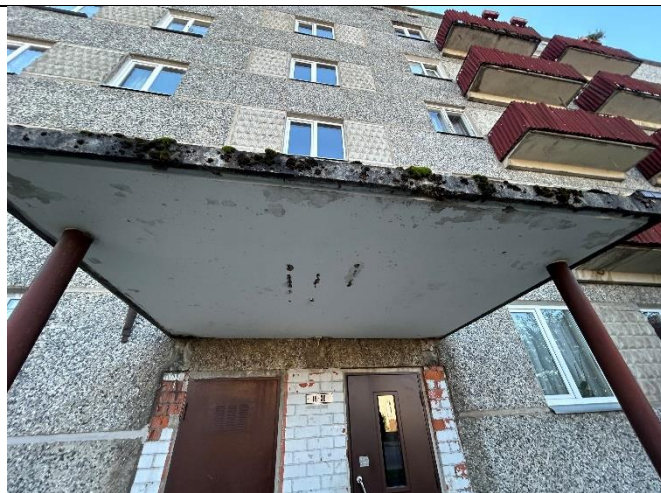
**4.19.2. att.** Ķieģeļu mūra erozija pie ārdurvīm

\*Rekomendējams atjaunot vismaz erozijas bojāto ķieģeļu apdari.

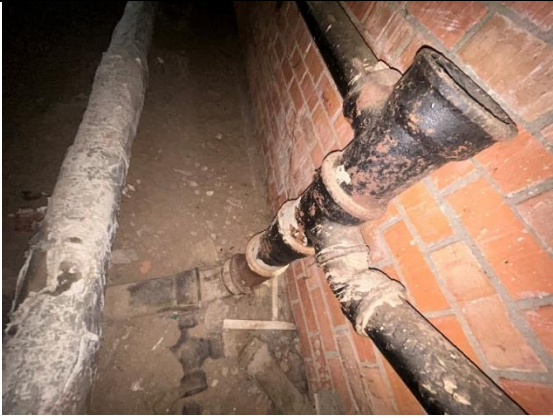
| 5.1.5. att. Oriģinālās čuguna kanalizācijas caurules ar atvērumu | 5.1.6. att. PVC notekūdens cauruļu posmi |
