## **TEHNISKĀS APSEKOŠANAS ATZINUMS**

Daudzdzīvokļu dzīvojamā ēka, 7001 001 0961 003, Valmieras iela 16, Madona, LV-4801

Atzinums izsniegts 2024.gada 23.aprīlī.

JaunRīga SIA; MĀRTIŅŠ PRĪSIS, sert.Nr. 4-04482

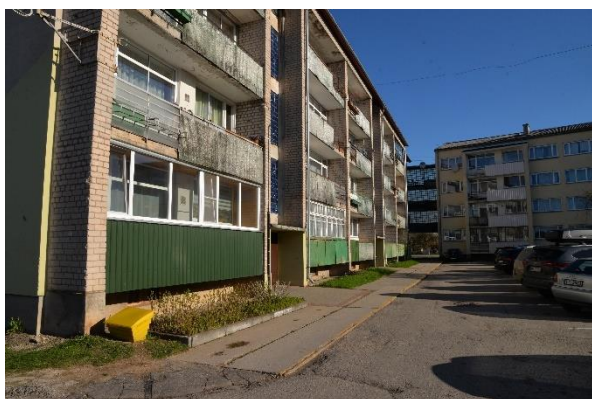
Ēkas pagalmā brauktuves un ietves veidotas no asfalta seguma, betona plātnēm un bruģakmens seguma. Nekādi būtiski defekti netika konstatēti, izņemot atsevišķus nelīdzenumus, bedres braucamajā daļā, kopumā segumu stāvoklis apmierinošs.

3.1.1.att. Seguma veidi

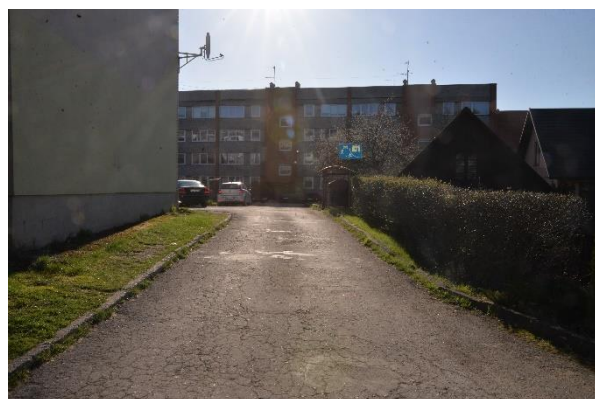
3.1.2.att. Asfalta segums

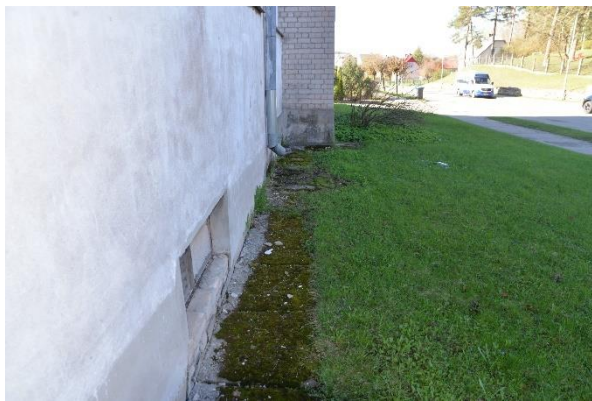
4.1.1.att. Cokols, apmale

Pamatu cokolu konstrukcijas un ārsienu konstrukcijas nenodrošina LBN 002-19 „Ēkas norobežojošo konstrukciju siltumtehnika” prasības. Nepieciešams atsegt pamatu konstrukcijas, novērtēt esošo hidroizolācijas slāni un atjaunot to pēc nepieciešamības, tehniski iespējamā dziļumā, iestrādāt siltumizolācijas slāni, izveidot apdari un izbūvēt jaunu aizsargapmali. Lietus novadīšanas notekas novadīt vismaz 2 m no pamatu zonas vai izskatīt iespējas pieslēgties pilsētas nokrišņu savākšanas kanalizācijas sistēmai.

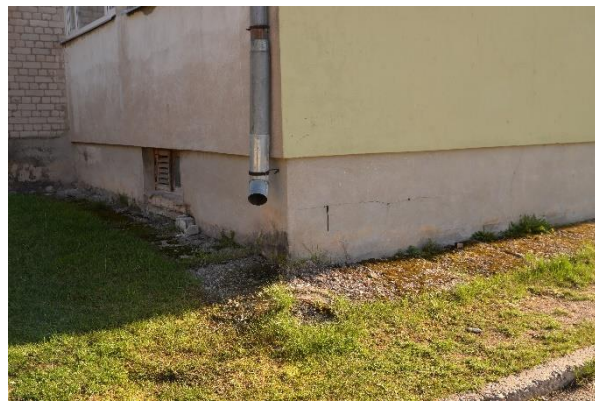
4.1.2.att. Cokols, apmale

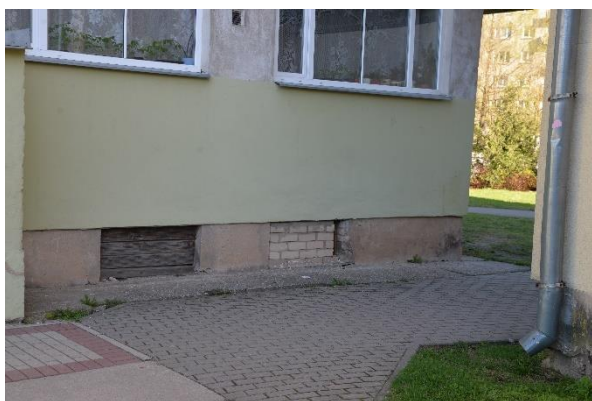
4.1.3.att. Cokols

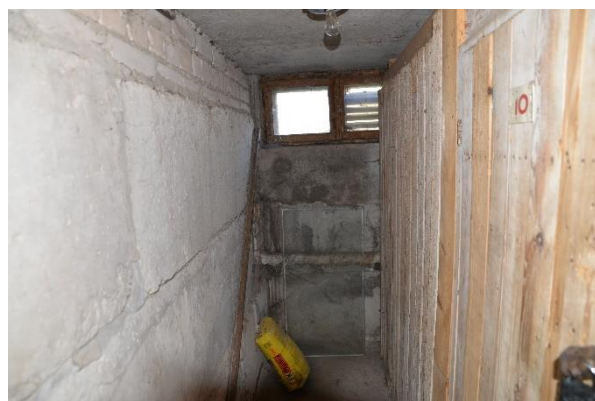
4.1.4.att. Ārsiena, pamati

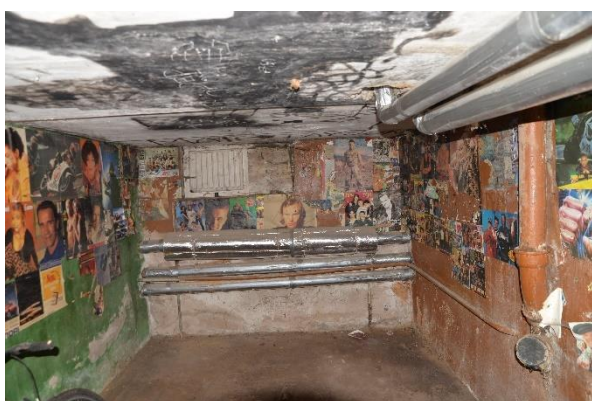
4.1.5.att. Ārsiena, pamati

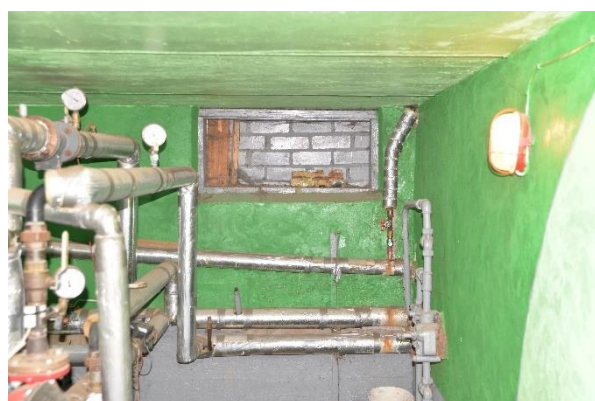
4.1.6.att. Ārsiena, pamati

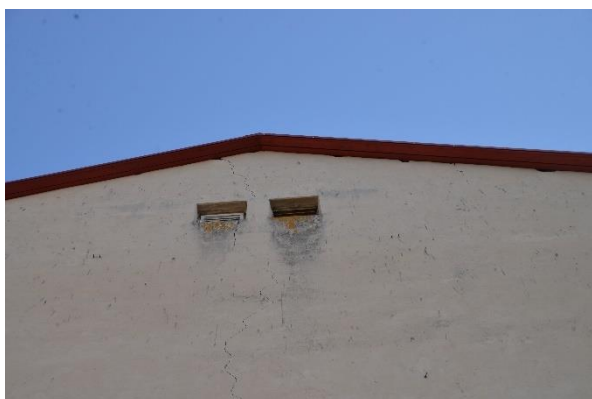
4.2.7.att. Lokālas plaisas, lokāla mūra  
destrukcija

Ieteicams veikt ārsienu siltināšanu (ja iespējams), atjaunot šuvju saistvielu un izveidot jaunu ārējo apdari, tur kur, tas nav izdarīts.

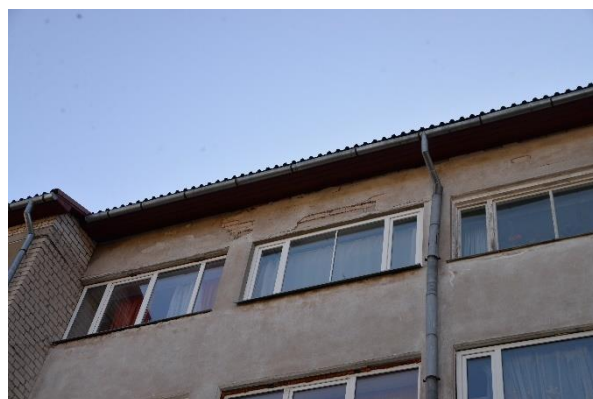
4.2.8.att. Mitruma piesātinājums ar  
lokālu destrukciju

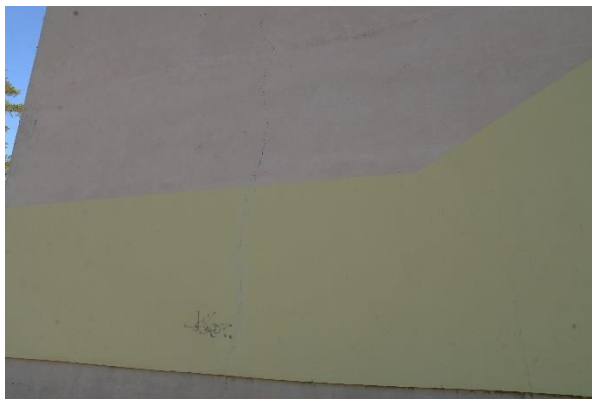
4.2.9.att. Lokālas plaisas

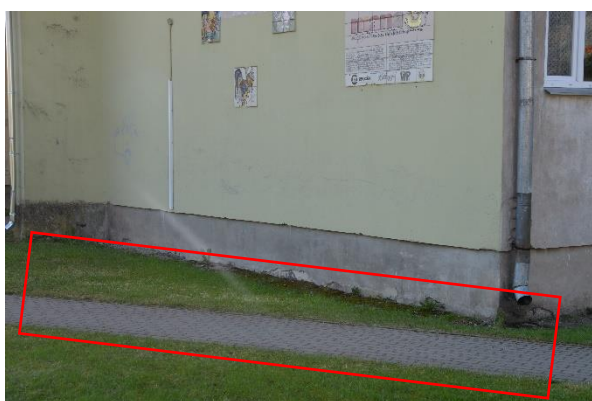
4.5.1.att.

Ēkas pamatu konstrukcijām vertikālā hidroizolācija netiek konstatēta virszemes daļā (redzamā daļa), tāpat nav novērojama pamatu cokola daļas apmetuma atslāņošanās.

Cokola un pamatu daļu ieteicams atrakt un attīrīt, izlīdzināt plakni, ierāvējumus, un izveidot vertikālo hidroizolāciju un izveidot jaunu apdari ar noturību un aizsardzību pret mikroorganismiem, un ārējo apstākļu radītiem bojājumiem, pirms tam veicot pamatu konstrukciju siltināšanu.

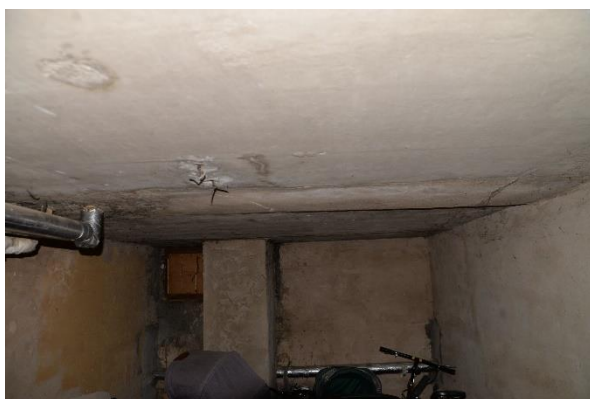
4.5.3.att. Pagraba pārsegums -  
siltināts

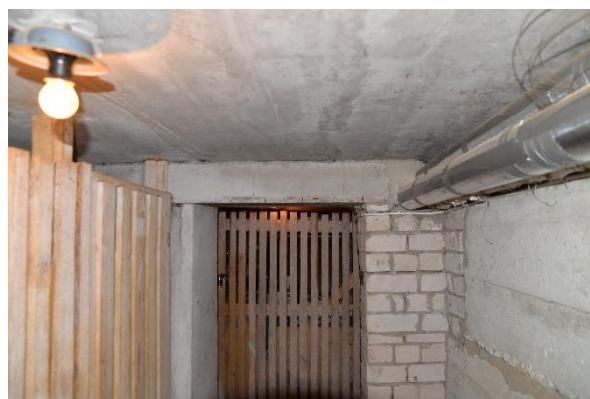
Ēkas norobežojošās konstrukcijas - ārsienas, pamati, cokols un pagraba pārsegumi nav siltināti. Tāda veida un apjoma siltumizolācija nesasniedz atbilstību LBN-002-19 „Ēku norobežojošo konstrukciju siltumtehnika” prasībām.

4.5.4.att. Pagraba pārsegums -  
nesiltināts

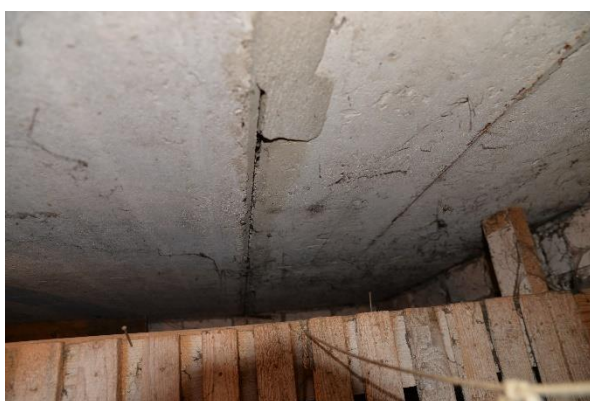
4.6.1.att.

Ēkas pagraba pārsegumi ir veidoti no dobjo pārseguma paneļu konstrukcijām, kas balstās uz nesošajām sienām. Pārseguma paneļi ar lokāliem izdrupumiem. Pagraba pārseguma konstrukciju tehniskais stāvoklis apmierinošs

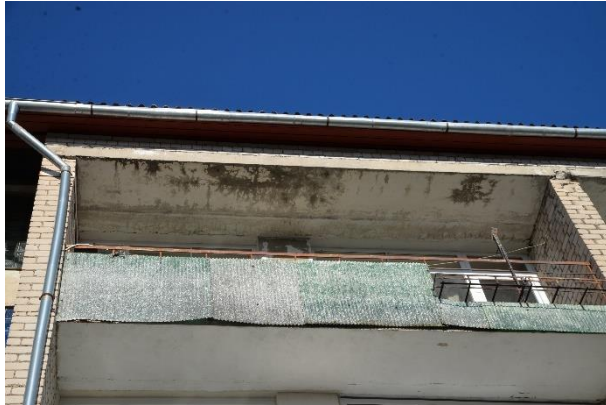
Lodžiju nesošā konstrukcija veidota no dobajām saliekamā dzelzsbetona pārseguma plātnēm. Lodžiju lokālās vietās paneļu pārsegumiem vērojama stiegrojuma aizsargslāņa atslāņošanās un stiegrojuma korozija. Lodžiju nesošo konstrukciju tehniskais stāvoklis vērtējams kā apmierinošs.

4.9.3.att. Lodžijas konstrukcija

Lodžiju margu tērauda elementus nepieciešams apstrādāt ar antikoroziijas krāsojumu, bet apšuvumu nomainīt. Pārseguma bojātos stiegrojuma aizsargslāņi atjaunot, stiegrojumu apstrādāt ar antikoroziijas sastāvu, kas uzlabo saķeri ar betonu.

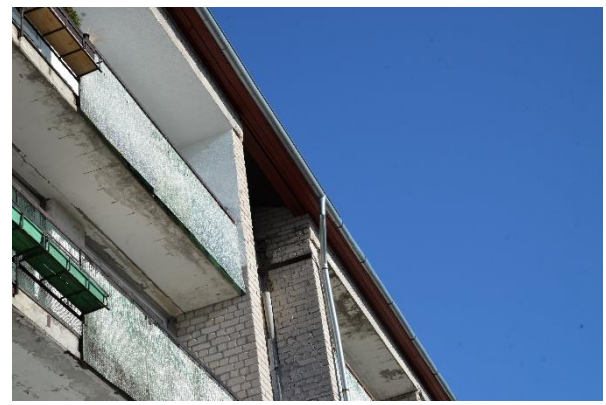
4.9.4.att. Lodžijas konstrukcija

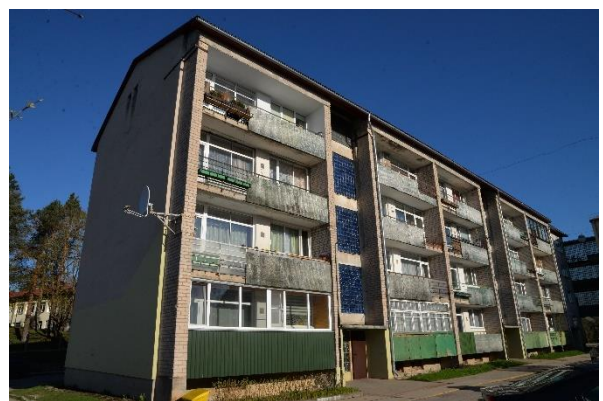
Apsekojamajai ēkai novērojama nelikumīga lodžiju aizstiklošana (patvaļīga būvniecība), kas padara vizuāli nepievilcīgu ēkas kopējo izskatu.

4.9.6.att. Lodžijas

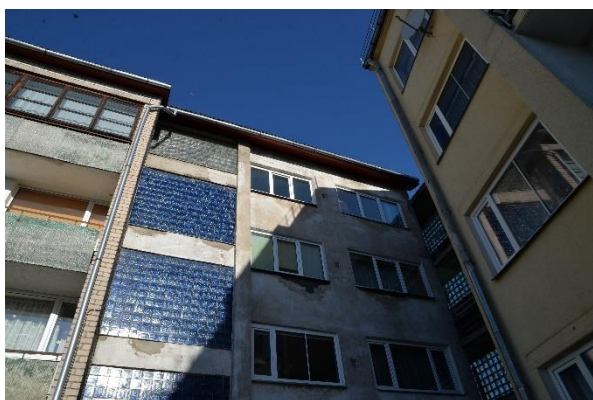
apmierinošs. Kāpņu telpās un ieejas mezglos palikušās stikla bloku aillas nepieciešams nomainīt un jauniem logiem ar atbilstošu siltuma noturību. Pagraba logi ar koka rāmi, morāli un fiziski novecojuši.

4.13.3.att. Stikla bloku logu k-str.

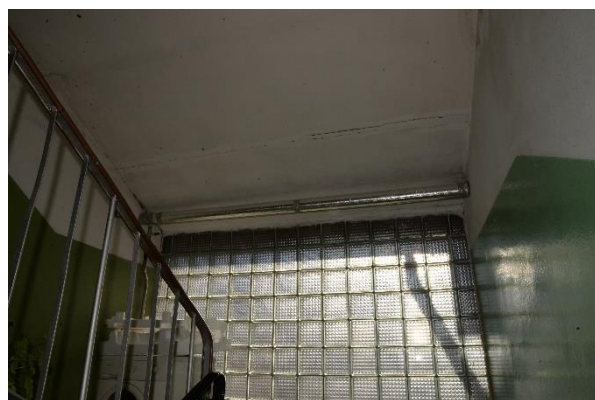
4.13.4.att. Stikla bloku logu k-str.

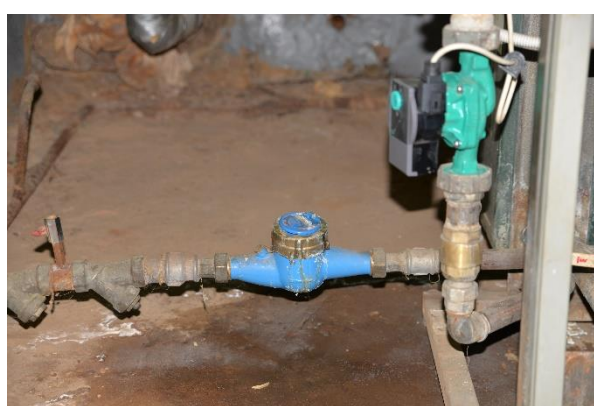
5.1.1.att.

Ēkas aukstā ūdens apgāde tiek nodrošināta no pilsētas tīkla ievada. Cauruļvadi neapmierinošā stāvoklī, veidoti no melnā metāla cauruļvadiem. Sadzīves kanalizācija pieslēgta pilsētas kanalizācijas tīkliem, cauruļvadi, stāvvadi daļēji mainīti, kopumā stāvoklis neapmierinošs.

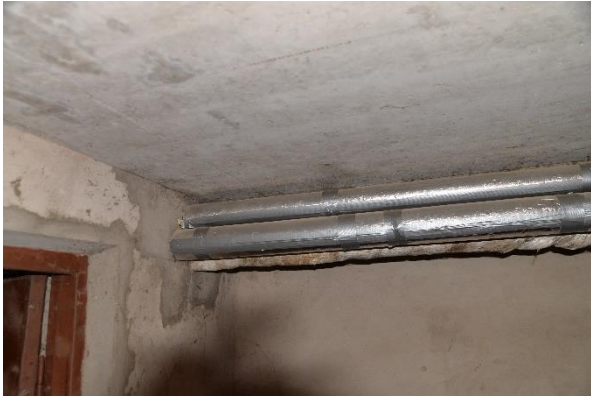
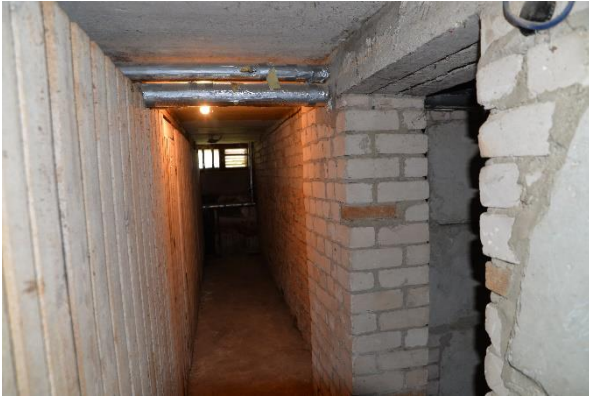
Apkures sistēma funkcionējoša, cauruļvadi siltināti, kopējais stāvoklis neapmierinošs.

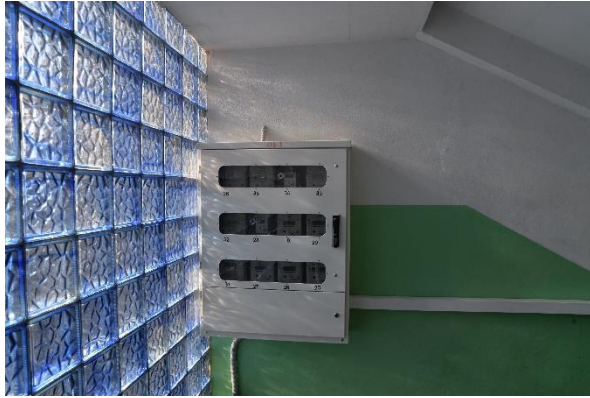
5.9.1.att.

| <p>Elektroapgādes ievada spriegums 380 V; tīkla spriegums 230 V.</p> <p>Kabeļu un vadu pretestības mērījumi apsekošanas brīdī nav veikti. Elektroinstalācijas stāvoklis apmierinošs, elektroinstalācijas kabeļi daļēji atjaunoti. Ieteicams atjaunot elektroinstalāciju kompleksi, veikt pretestības mērījumus.</p> | |
