Vizuālās/tehniskās apsekošanas atzinums

Raiņa iela 39, Madona, Madonas nov.

- Objekta nosaukums:** Dzīvojamā māja
- Adrese:** Raiņa iela 39, Madona, Madonas nov., LV-4801
- Būves kadastra nr.:** 70010010090001
- Pasūtītājs:** SIA "Madonas namsaimnieks"

Atzinums izsniegts pasūtītājam 2024. gada decembrī

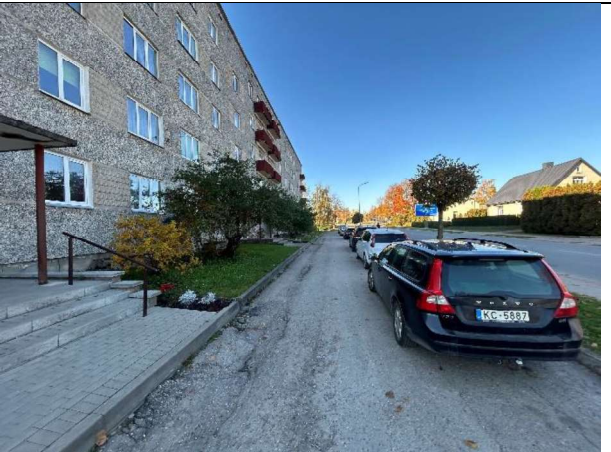
Asfalta segums brauktuvēm pilda tam paredzēto funkciju, vietām novērojamas nelielas bedres, nelīdzenumi un plaisas. Kopumā brauktuvju un apmaļu stāvoklis vērtējams kā **daļēji apmierinošs**.

3.1.5. att. Ziemeļu fasādes asfalta seguma bojājumi un bruģakmens pieslēgums kāpņu telpas ieejas platformai

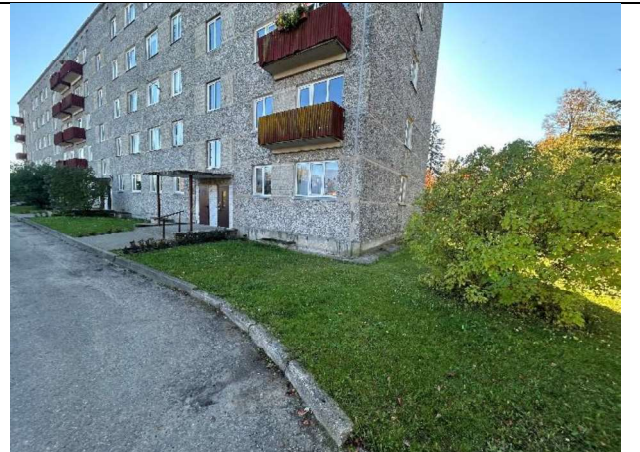
Vairākās vietās, galvenokārt daļās, kur brauktuvju betona apmales nav mainītas, novērojami brauktuvju betona aizsargapmaļu, izcilājumi, nodrupumi un iztrūkstošī fragmenti. Kopumā apmaļu stāvoklis vērtējams kā **apmierinošs**.

3.1.6. att. Ziemeļu fasādes nemainīto brauktuves apmaļu fragments

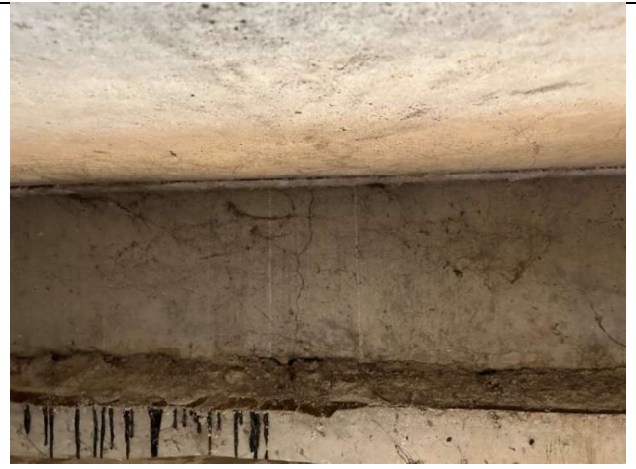
4.1.4. att. Vairākās vietās nelielas plaisas ārsienu paneļu konstrukcijā no pagraba puses virs logailām

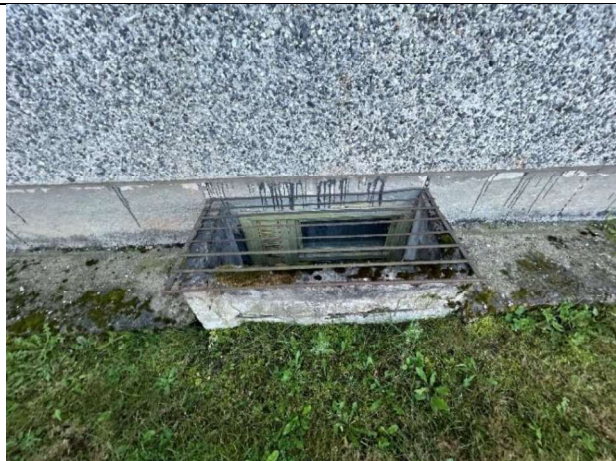
4.1.5. att. Pagraba logailas konstrukcija – vairākās vietās bojāta betona apmale ar atsegtu, korodējušu stieģrojumu.

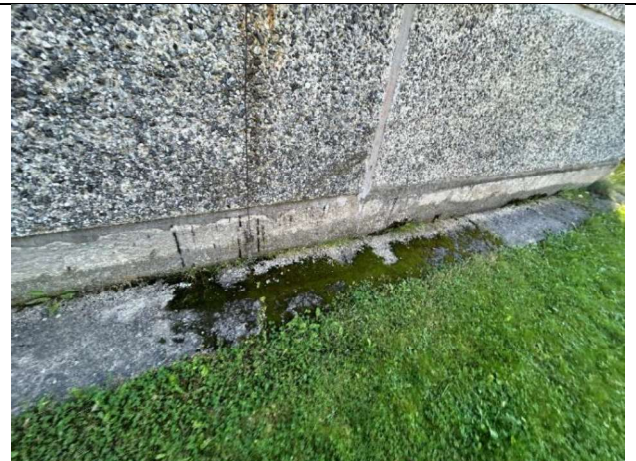
Pa ēkas perimetru izbūvēta betona konstrukcijas pamatu aizsargapmale, kas vairākās vietās ir ar veģetatīviem apaugumiem, izcilāta, saplaisājusi, nodrupusi. Atsevišķās vietās novērojamas spraugas starp apmaļu savienojuma vietām un pieslēguma pamata konstrukcijai. Lokāli fiksēti izskalojumi zem apmalēm. Bojātajās zonās aizsargapmale nepilda tai paredzēto nokrišņu novadīšanas funkciju, pieļaujot virsūdeņu infiltrāciju gruntī tiešā pamatu tuvumā.

4.1.6. att. Vairākās vietās veģetatīvi betona aizsargapmales apaugumi

- * Veikt pamatu apmales daļu atjaunošanu, spraugu aizpildīšanu un pretslīpuma atjaunošanu gar visu ēkas perimetru.
- * Veikt pamatu un cokola vertikālās hidroizolācijas ierīkošanu.
- * Uzlabot pagraba ventilāciju, liekā mitruma izvēdināšanai
- * Veikt cokola daļas apdares atjaunošanu
- * Cokola izvirzījumam atjaunot betona slīpumu vai uzstādīt lāsenes ūdens novadīšanai
- * Turpmākās ekspluatācijas laikā ieteicams izvērtēt iespēju veikt šuvju aizpildījuma atjaunošanas darbus visas ēkas apjomā, nepieļaujot mitruma infiltrāciju starpbloku savienojumu vietās un tādējādi pasargājot ēku no gaisa un ūdens infiltrācijas.
- * Iestrādāt pastiprinājuma stiegras šuvēs, vietās kur konstatētas vertikālās plaisas ar atvērumu 3mm un vairāk.

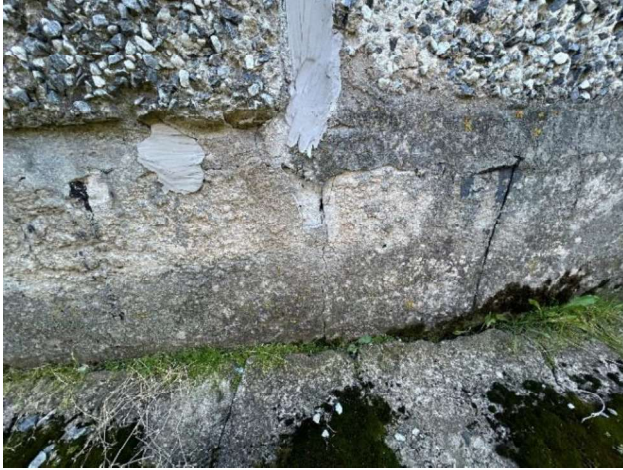
4.1.7. att. Vairākās vietās plaisas pamata konstrukcijas šuvju vietās

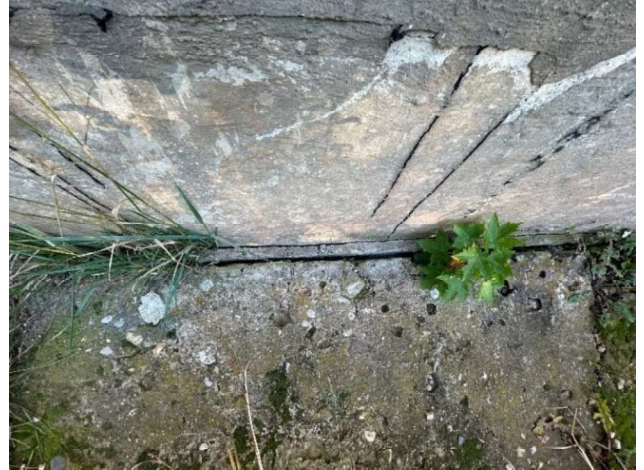
4.1.8. att. Vairākās vietās spraugas gar betona aizsargapmali un pamata konstrukciju

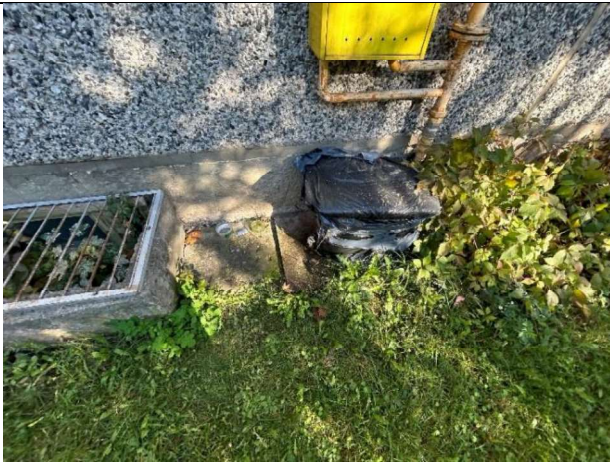
4.1.9. att. Vairākās vietās betona aizsargapmales izcilātas un ar nepietiekamu slīpumu ūdens novadīšanai prom no pamata konstrukcijas

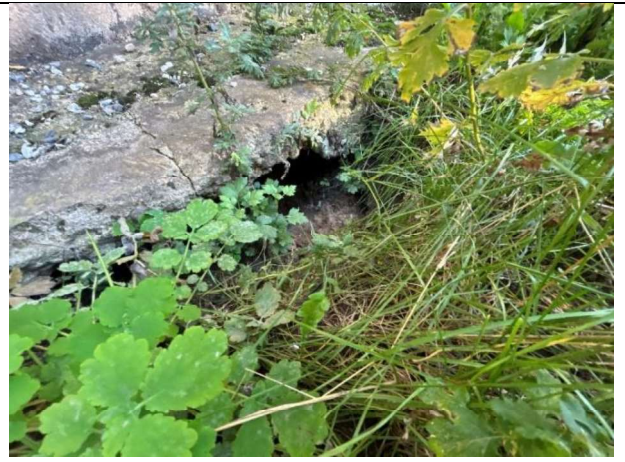
4.1.10. att. Vairākās vietās betona aizsargapmales nodrupušas, saplaisājušas, lokāli ir izskalojumiem zem aizsargapmales

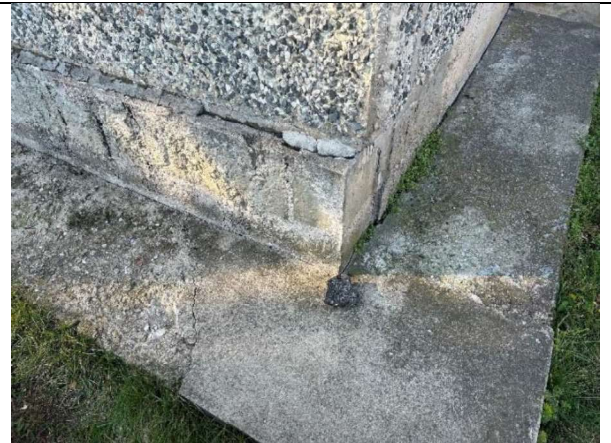
Vairākās vietās novērojami cokola apdares nodrupumi un atslāņošanās, sevišķi austrumu puses gala sienai, kur tai ir izvirzījums pret ārienes plakni. Vietās, kur pamata konstrukcija ir izvirzīta lokāli bojāts slīpumu veidojošais betona nosegelements nokrišņu novadīšanai, rezultātā šajās vietās pakļaujot konstrukciju mitruma radītu bojājumu riskam.

4.1.12. att. Vairākās vietās cokola apdares un bojājumi. Vietās, kur pamata konstrukcija ir izvirzīta bojāts slīpumu veidojošais betona nosegelements nokrišņu novadīšanai.

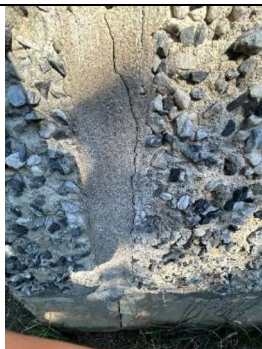
Apsekošanas laikā vairākās vietās konstatētas plaisas sienu konstrukcijas šuvju vietās gan ārsienām, gan starpsienām. Atsevišķiem paneļiem novērojamas vertikālas un diagonālas plaisas gan ārsienu, gan starpsienu konstrukcijām. Lokāli no iekšpuses vieglbetona paneļu ārsienu šuvju vietās pie kāpņu telpas logiem novērojams mitrums. Vairākās vietās novērojamas plaisas ap kāpņu laukumiem, vietām >3mm.

4.2.1. att. Vairākās vietās plaisas ārsienu paneļu šuvju vietās

* Turpmākās ekspluatācijas laikā ieteicams izvērtēt iespēju veikt plaisu, ārsienu paneļu šuvju aizpildījuma atjaunošanas darbus visas ēkas apjomā, tādējādi mazinot gaisa un ūdens infiltrāciju un pasargājot konstrukcijas no mitruma radītiem bojājumiem, piemēram, paneļu savienojumu vietās esošo stieģojumu no korozijas riska un kopumā uzlabojot ēkas hermētiskumu.

*Iestrādāt pastiprinājuma stieģas šuvēs, vietās kur konstatētas vertikālās plaisas ar atvērumu 3mm un vairāk.

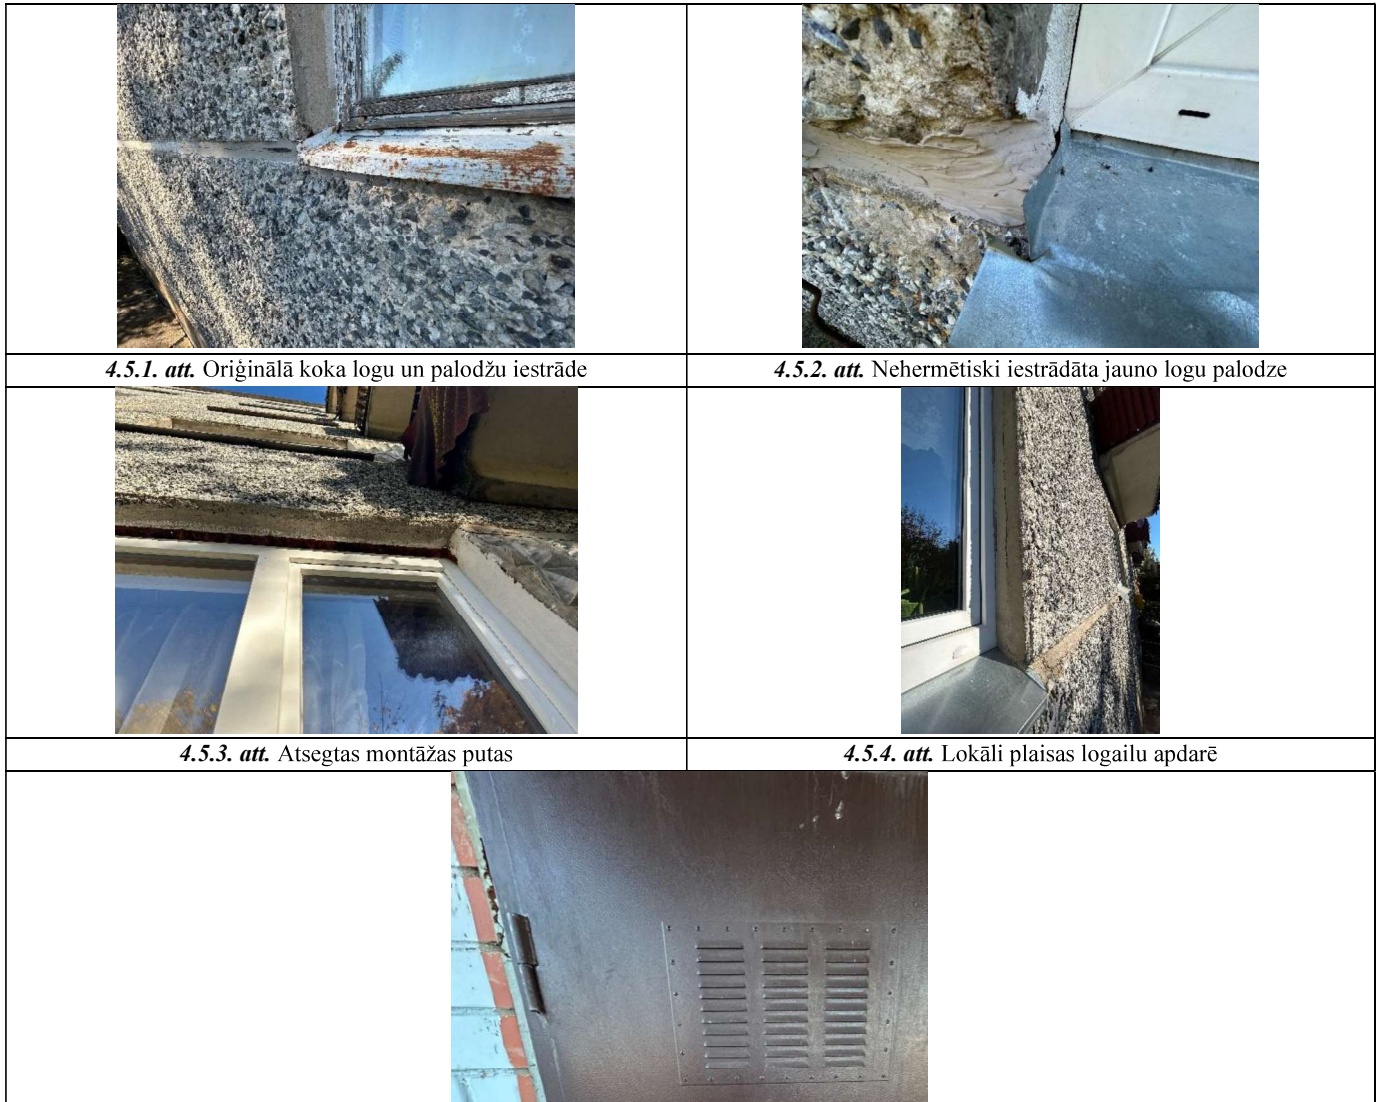
4.5.2. att. Nehermētiski iestrādāta jauno logu palodze

* Veikt hermētisku palodžu iestrādi un ailu apdari, kur tas nav izdarīts.

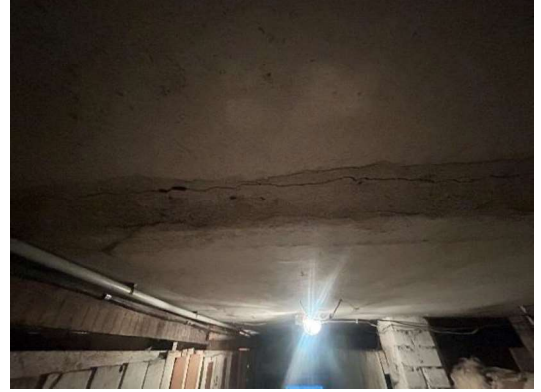
4.6.2. att. Plaisas pagraba griestu paneļu savienojuma vietā

*Iestrādāt pastiprinājuma stiegras šuvēs, vietās kur konstatētas vertikālās plaisas ar atvērumu 3mm un vairāk.

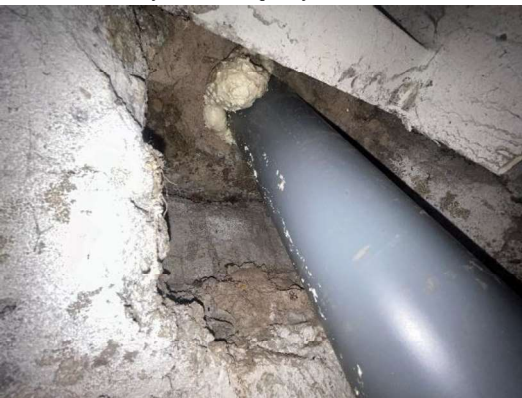
4.6.5. att. Pagraba griesti - inženierkomunikāciju šķērsojuma vieta aizpildījumam izmantojot montāžas putas

* Pārsegumu plātnēm, kurām atsegts stiegrojums un kurām izveidoti atvērumi komunikāciju šķērsošanai nepieciešams veikt metāla attīrīšanu no korozijas produktiem, apstrādāt tās ar pretkorozijas sastāviem, nepieciešamības gadījumā veikt plātņu remontu un pastiprināšanu, veikt atvērumu aizpildīšanu ar piemērotu materiālu.

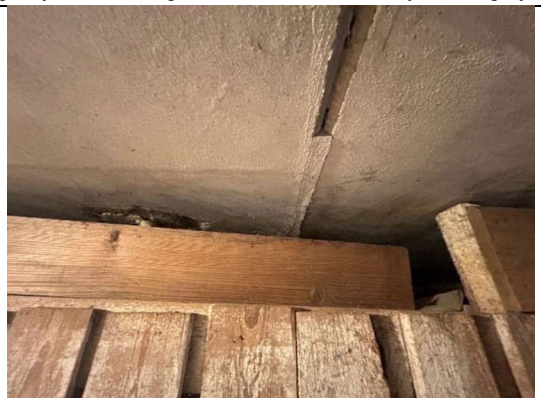
4.6.6. att. Pagraba griesti – atdalījies cementa aizpildījums pagraba griestu paneļu šuvju vietā

* Turpmākās ekspluatācijas laikā ieteicams izvērtēt iespēju veikt šuvju aizpildījuma atjaunošanas darbus visas ēkas apjomā vismaz ārējām norobežojošām konstrukcijām, tādējādi pasargājot ēku no gaisa un mitruma infiltrācijas.

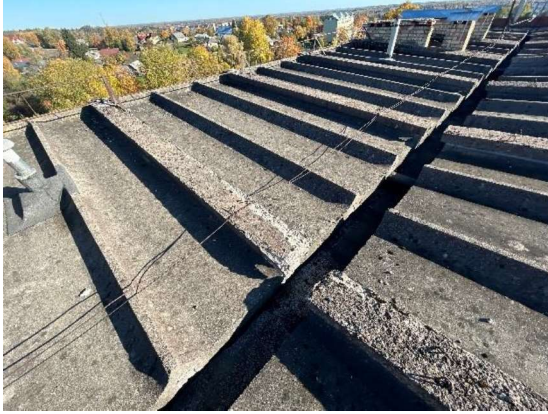
4.8.1. att. Riboto dzelzsbetona plātņu segums un betona nosegelementi virs panelu savienojuma vietām - konstrukcijas ar nodrupumiem vairākās vietās un atsegtu, korelējušu stiegrojumu

* Nepieciešams veikt seguma attīrīšanas un betona aizsargslāņa atjaunošanas darbus. Vietās, kur atsegts un korodējis stiegrojums, veikt metāla attīrīšanu un pretkorozijas apstrādi. Ja pārseguma un metāla attīrīšanas darbu laikā tiek konstatēti būtiski metāla konstrukciju korozijas radīti bojājumi, jāizstrādā un jārealizē to nostiprināšanas risinājums. Nepieciešamības gadījumā veikt pilnīgu bojāto elementu nomaiņu. Izvērtēt iespēju veikt visas jumta konstrukcijas hermetizēšanas darbus, veicot jumta seguma ieklāšanas darbus.

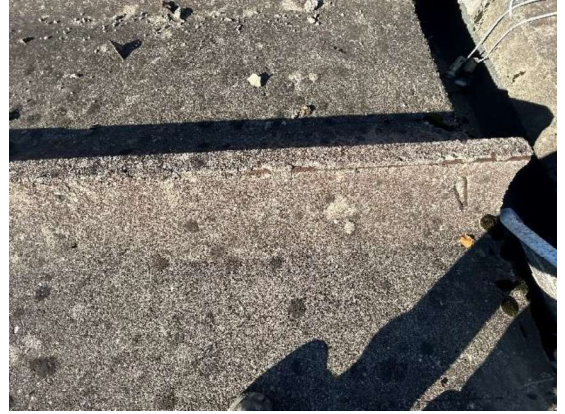
4.8.2. att. Vairākās vietās pārseguma plātnēm nodrupumi, atsegti un korodējis stiegrojums

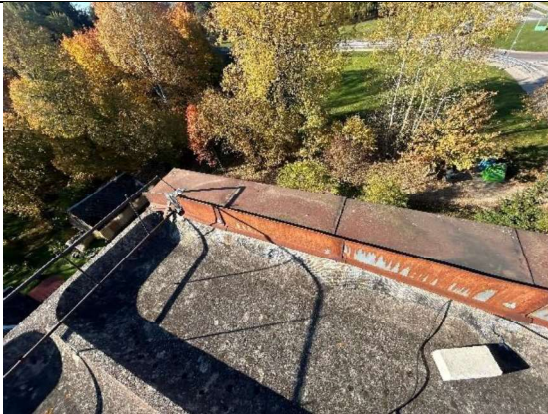
4.8.3. att. Korodējis parapeta nosegelements

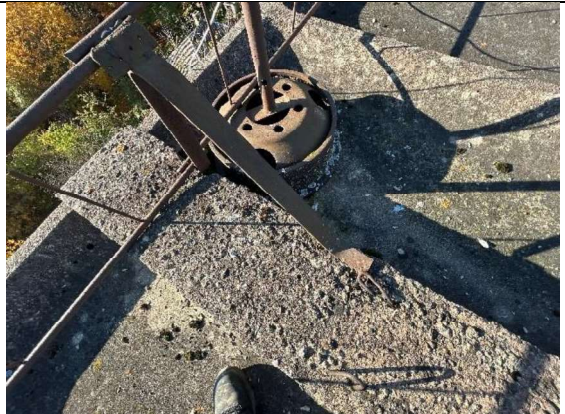
4.8.4. att. Korodējusi, metināta metāla apmale pa jumta garenass perimetru

*Pa garenasi uzstādītajām sarūsējušajām un metinātajām aizsargbarjerām veikt vismaz metāla attīrīšanu un pretkorozijas apstrādi, nepieciešamības gadījumā pārmetinot savienojuma vietas vai tās nomainīt.

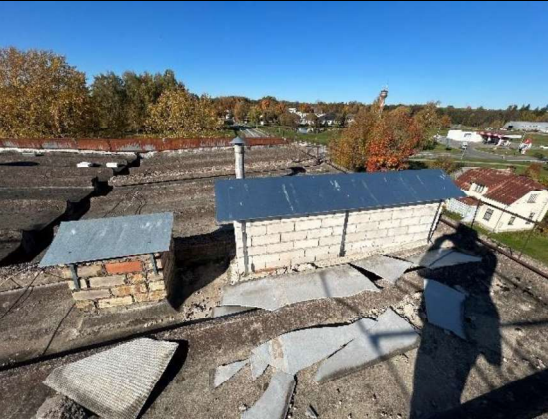
Vairākās vietās uz seguma fiksēti dažādi neaizvākti un demontēti elementi, piemēram, satelītšķīvīši, atsevišķi elementi stipra vēja gadījumā rada bīstamību un kopumā nokļūstot teknēs var veicināt aizsprostojumu veidošanos. Gala sienu skārda nosegelementiem konstatēta virspusēja korozija, pa jumta perimetra garenasi iestrādāta korodējusi metāla konstrukcijas aizsargapmale, kas metināta savstarpēji un pie pārseguma paneļiem. Bēniņu sienas paneļiem iestrādāti ventilācijas kanāli, liekā mitruma izvadīšanai.

4.8.5. att. Vairākās vietās uz jumta dažādi demontēti elementi, kas stirpa vēja gadījumā var radīt bīstamību

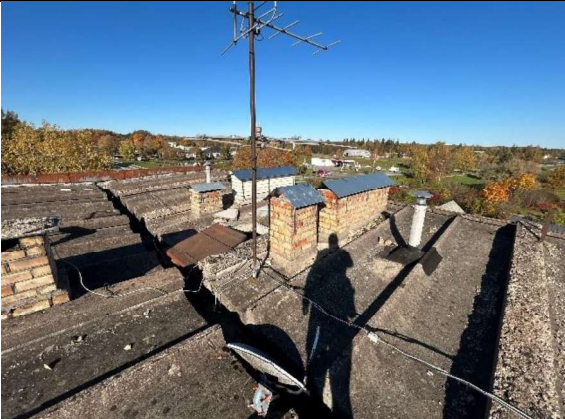
4.8.6. att. Vairākās vietās dažādi demontēti elementi, arī teknēs, radot aizsprostošanas risku

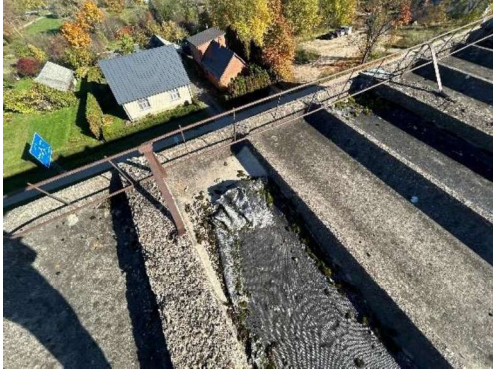
4.8.7. att. Vairākās vietās veikti hidroizolācijas uzlabošanas darbi, lokāli materiāls ir nolietojies

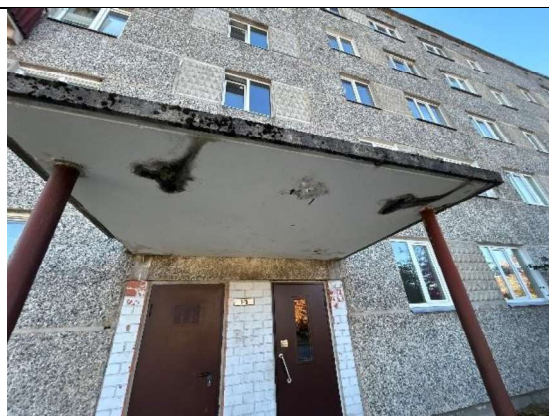
4.9.2. att. Mitruma radīti bojājumi ieejas lieveņa jumtiņam

* Jumtiņiem nepieciešams veikt seguma attīrīšanas, hidroizolācijas un betona aizsargslāņa atjaunošanas darbus. Vietās, kur atsegts un korodējis stiegrojums, enkurojums un metāla balstiem veikt metāla attīrīšanu un pretkorozijas apstrādi. Ja jumtiņu un metāla attīrīšanas darbu laikā tiek konstatēti būtiski metāla konstrukciju korozijas radīti bojājumi, jāizstrādā un jārealizē to nostiprināšanas risinājums. Nepieciešamības gadījumā veikt pilnīgu bojāto elementu nomaiņu.

* Rekomendēts uzstādīt lāsenes un notekcaurules ieejas jumtiņiem, lietus ūdeni novadot prom no lieveņa konstrukcijas vismaz 1-2m

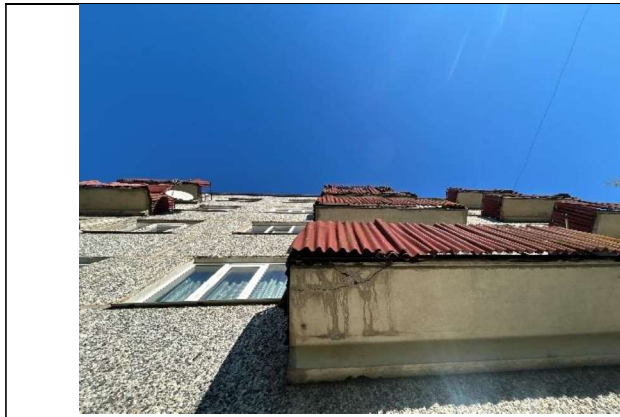
4.9.3. att. Lokāli nodrupumi, atsegts stiegrojums un plaisas šajās vietās konstrukcijas mitruma piesātinātas

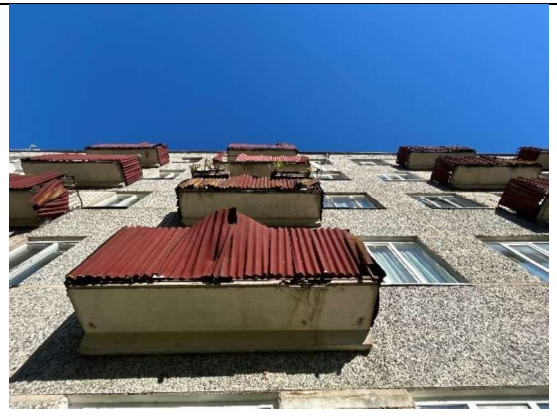
4.9.4. att. Lokāli nodrupumi, atsegts stiegrojums un plaisas šajās vietās konstrukcijas mitruma piesātinātas

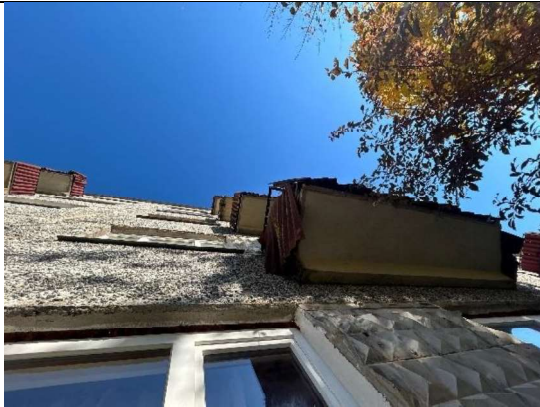
4.9.5. att. Daļēji atdalījusies balkona apdares loksne

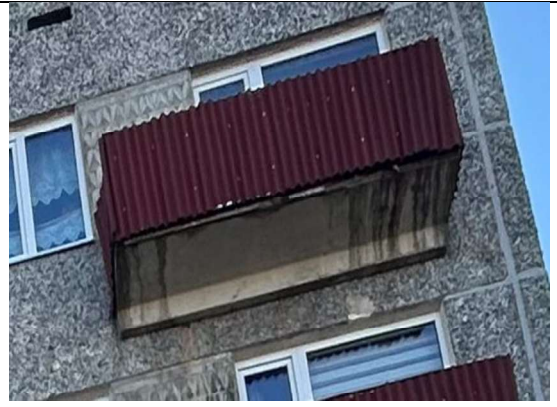
4.9.6. att. Vārākās vietās, kur balkonu konstrukcija bojāta pa perimetru, sevišķi pēdējā stāva balkoniem novērojams, ka ūdens tek pa balkona apakšu līdz pat fasādei

* Balkoniem veikt korodējušo margu balstvietu un stiegrojuma attīrīšanas darbus, veicot atslāņojušās betona virskārtas demontāžu, stiegrojuma un margu stiprinājumu pretkorozijas apstrādi un betona aizsargslāņa atjaunošanas darbus. Ja attīrīšanas darbu laikā tiek konstatēti būtiski margu stiprinājumu korozijas radīti bojājumi, jāizstrādā un jārealizē to nostiprināšanas risinājums. Nepieciešamības gadījumā veikt pilnīgu bojāto elementu nomaiņu.

* Izbūvēt hidroizolāciju lodžiju grīdām un lāsenes gar balkona malām

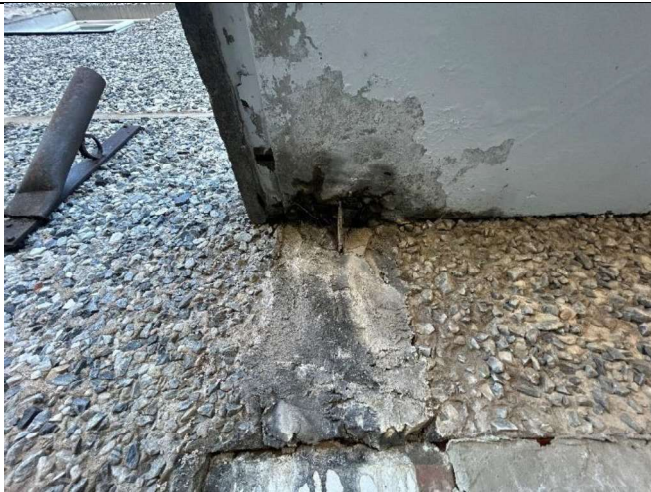
4.9.7. att. Korodējais ieejas jūtīga enkurojums, kur vistīcāmāk pa enkurojuma vietu ūdens nonāk ārējas konstrukcijā

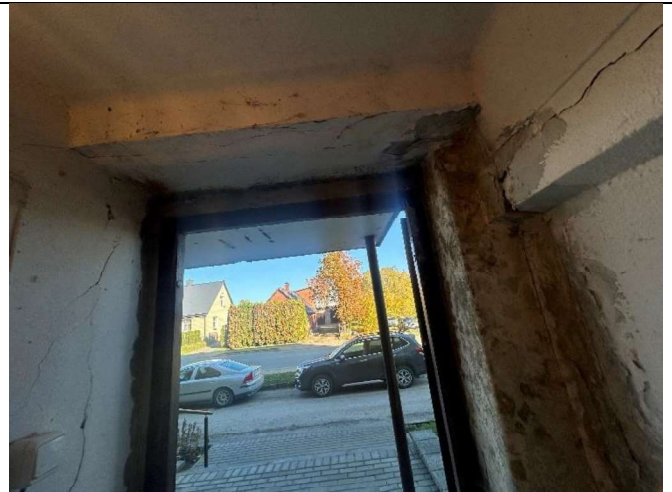
4.9.9. att. Mitruma radīti bojājumi ārējai iespējams nehermētiskas ieejas jūtīga enkurojuma vietas dēļ

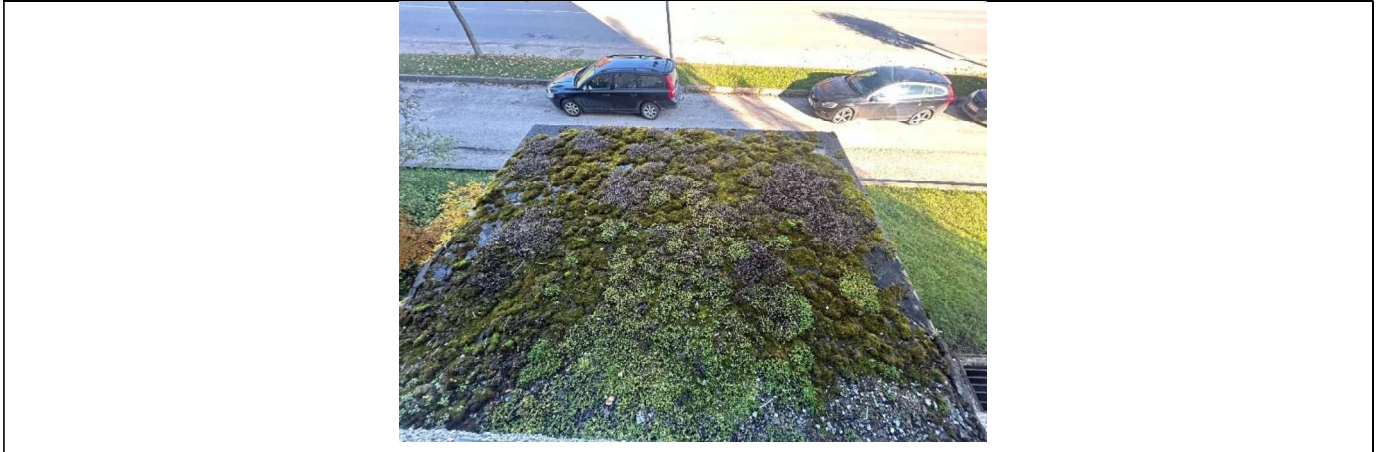
4.9.10. att. Veģetatīvi apaudzis un bojāts, saplaisājis ieejas jumtiņa segums

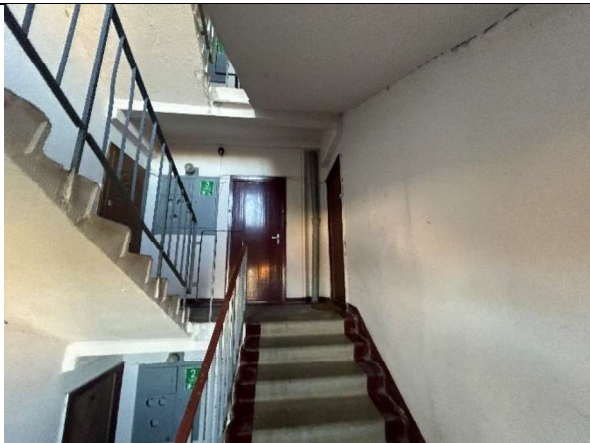
4.10.1. att. Vairākās vietās spraugas starp kāpņu laidiem un starpsienām

*Iestrādāt pastiprinājuma stiegras šuvēs un plaisās, vietās kur konstatētas vertikālās plaisas ar atvērumu 3mm un vairāk.

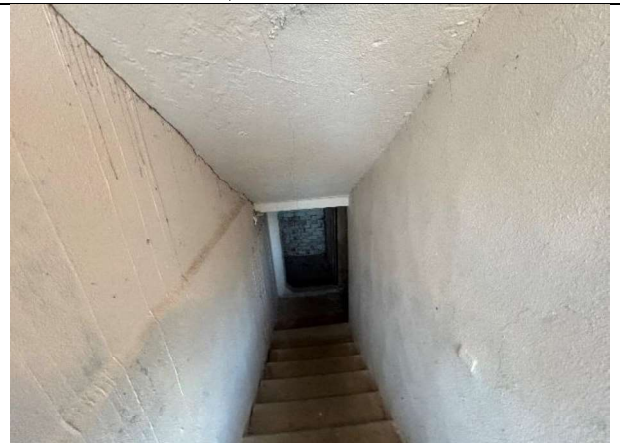
4.10.2. att. Vairākās vietās spraugas starp kāpņu laidiem un starpsienām

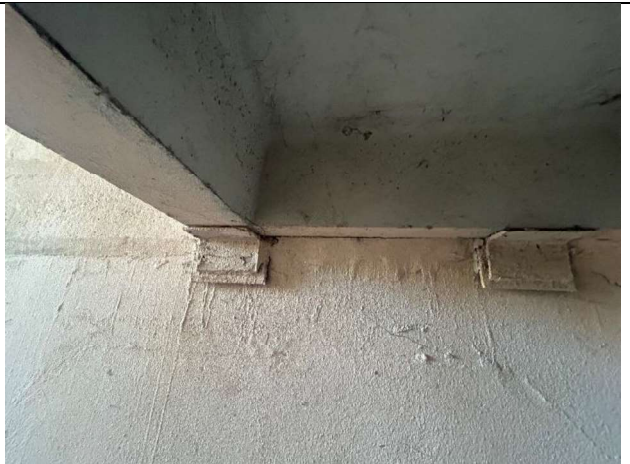
4.10.6. att. Vietām pilnībā neapstrādāti un korodējuši enkurotie metāla kāpņu laukumu atbalsti pagrabā.

*Attīrīt un apstrādāt ar pretkorozijas līdzekli korodējušos enkurotos metāla kāpņu laukumu atbalstus pagraba telpās.

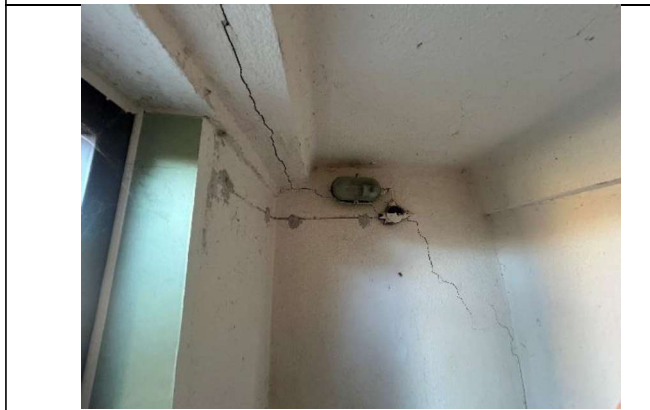
4.10.7. att. Plaisa kāpņu laukuma konstrukcijā

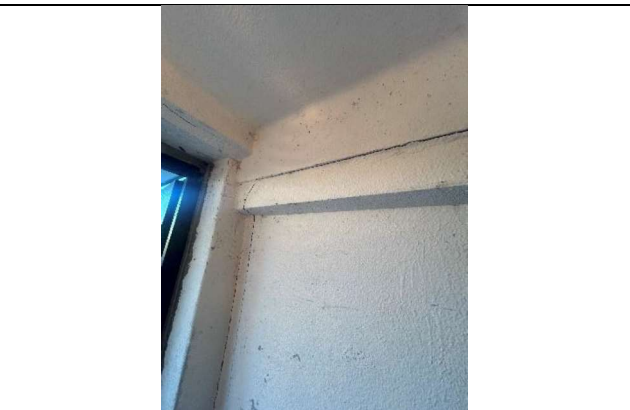
4.10.8. att. Plaisa kāpņu laukuma atbalsta konstrukcijā

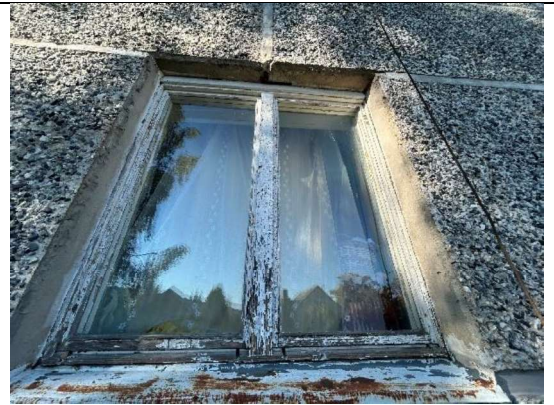
4.13.2. att. Oriģinālais koka konstrukcijas logs 1. st. tuvplānā

* Ieteicams veikt vismaz visu nemainīto oriģinālo ailu aizpildījumu konstrukciju maiņu ārējām norobežojošām konstrukcijām. Tādējādi uzlabojot ēkas kopējās siltumtehnikās īpašības.

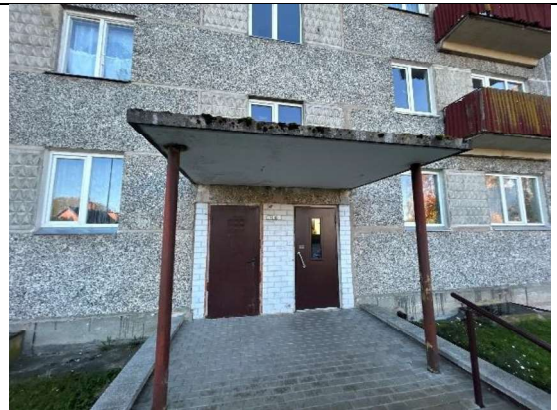
4.13.4. att. Mainītas ārdurvis (pa perimetru nepieguļošas ailei)

* Veikt ārdurvju regulāciju un kodatslēgas atjaunošanu

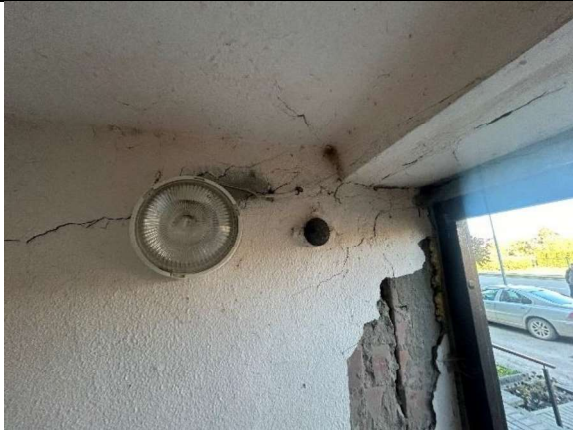
4.18.1. att. Plaisas un apdares nodrupumi

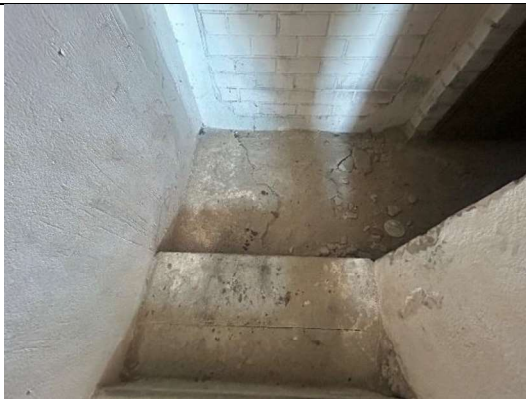
4.18.3. att. Robi un plaisas pagraba grīdai

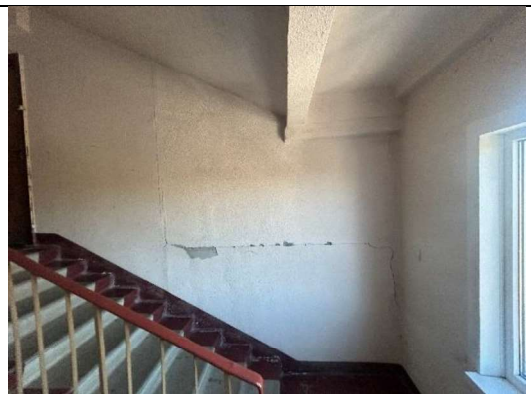
4.18.6. att. Plaisas un apdares nodrupumi

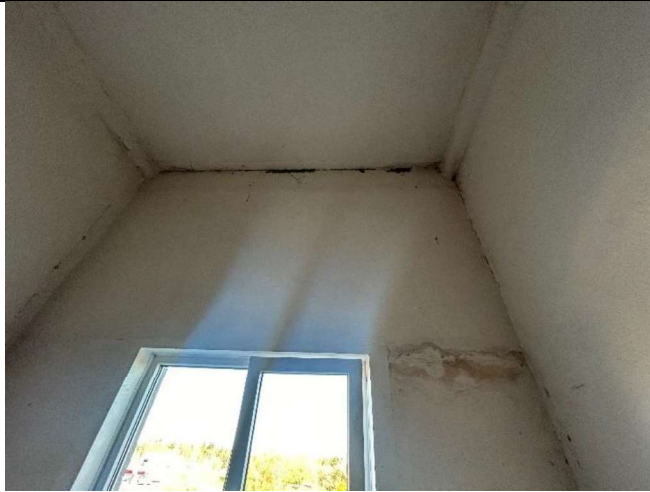
4.18.7. att. Plaisas un mitruma radīti bojājumi ārsienas paneļu šuvju vietās

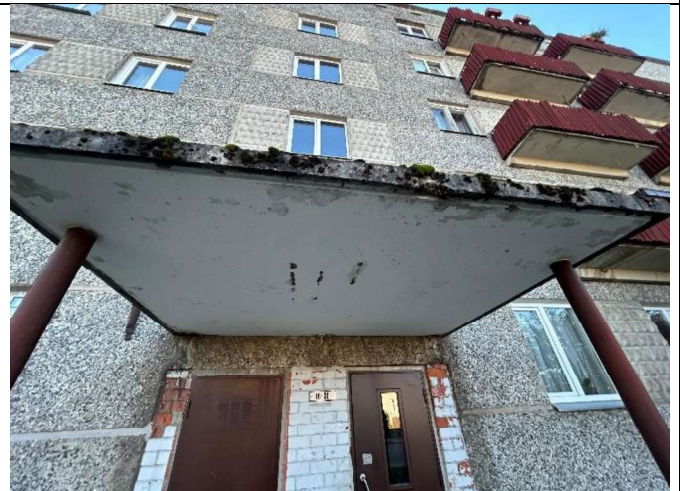
4.19.2. att. Ķieģeļu mūra erozija pie ārdurvīm

*Rekomendējams atjaunot vismaz erozijas bojāto ķieģeļu apdari.

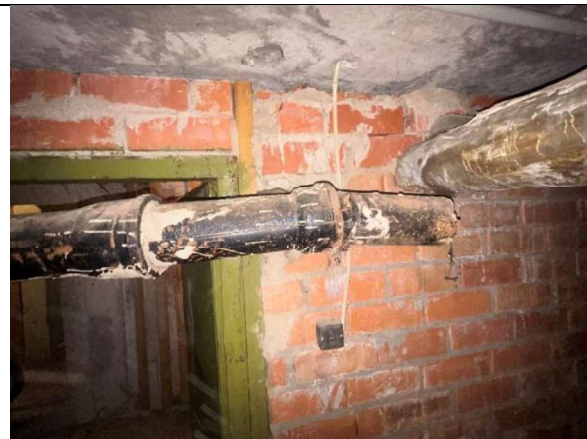
5.1.3. att. Neizmantots kanalizācijas caurules fragments

*Demontēt visus neaktuālos posmus, aizvērt atvērtos kanalizācijas cauruļu posmus

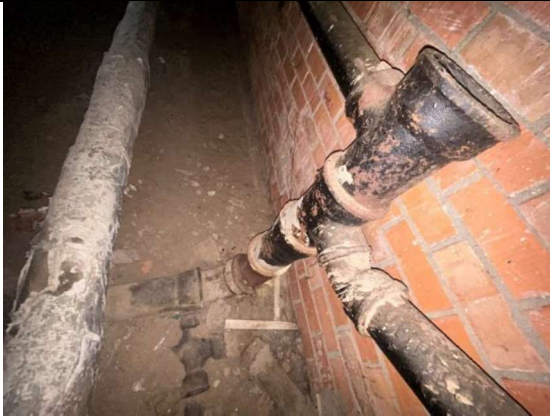
5.1.5. att. Oriģinālās čuguna kanalizācijas caurules ar atvērumu
