**Tehniskās apsekošanas atzinums Nr. TAA-24012025**

**Daudzdzīvokļu dzīvojamā māja, kad. Nr. 70010010106002, Raiņa ielā 23, Madona, Madonas nov., LV-4801**  
(būves nosaukums, kadastra numurs un adrese)

**SIA "Madonas namsaimnieks", reģ.Nr. 47103000233**  
(pasūtītājs, reģ.Nr.)

**Atzinums izsniegts 2025. gada 16. februārī**

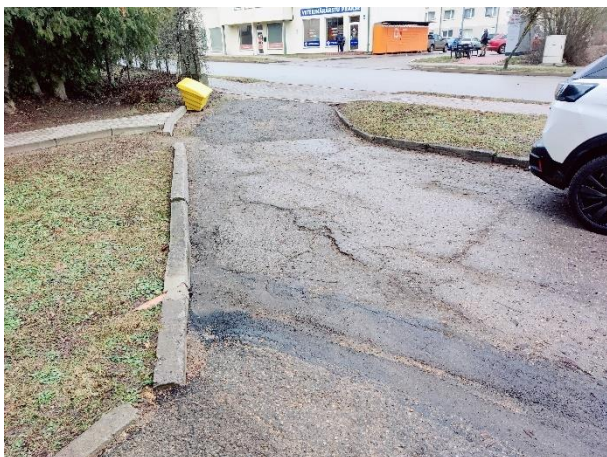
Ēkas priekšā izbūvēts asfaltseguma piebraucamais ceļš ar piekļuvi kāpņu telpu ieejām un iespēju novietot automašīnas. Asfalta segums ir daļēji apmierinošā stāvoklī, tas vietām ir saplaisājis, izdrupis. Betona bortakmeņi vietām bojāti.

Attēls Nr. 4 Asfalta seguma iebrauktuve no Raiņa ielas puses. Asfalta segums saplaisājis, ar iesēdumiem

Rekomendējam veikt piebraucamā ceļa pārbūvi, izstrādājot būvprojektu, paredzēt pareizus slīpumus lietusūdens novadīšanai prom no ēkas.

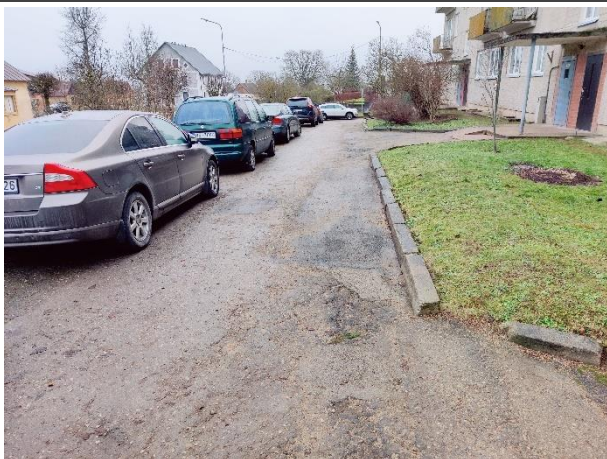
**Attēls Nr. 6** Asfalta seguma piebraucamā ceļa kopskats ēkas priekšā. Bortakmeņi vietām izdrupuši

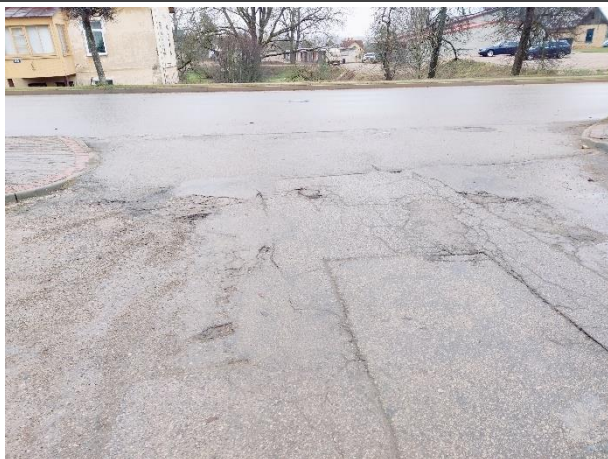
**Attēls Nr. 7** Asfalta seguma izbrauktuve uz Raiņa ielu. Segums sadrupis, veidojas bedres, iepriekš jau veikti lokāli remontu

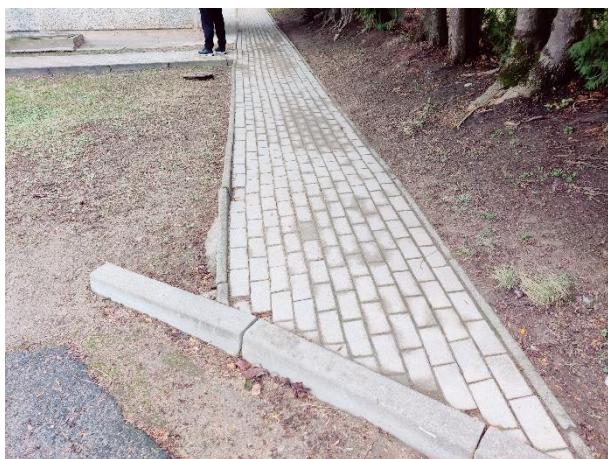
**Attēls Nr. 11** Betona bruģa ietve izbūvēta gar vienu ēkas gala sienu. Tā ir apmierinošā stāvoklī

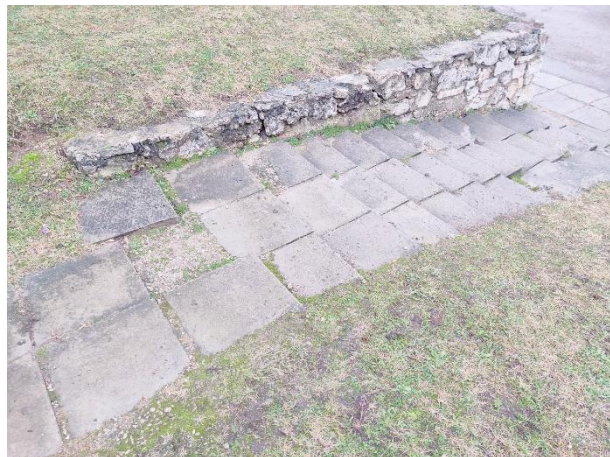
Savukārt gar otru ēkas gala fasādi ir izbūvēta betona plāksņu ietve ar pakāpieniem. Daļa no betona plāksnēm ir ar nodauzītām malām, daļa no betona plāksnēm ir pilnībā sairusas. Vizuālais nolietojums vērtējams kā neapmierinošs!

**Attēls Nr. 13** *Betona plākšņu pakāpienu kopskats. Atsevišķas plāksnes pilnībā izdrupušas*

Nepieciešams atjaunot šos pakāpienus un ietvi, jo pastāv augsts risks iedzīvotājiem paklupt un savainoties!

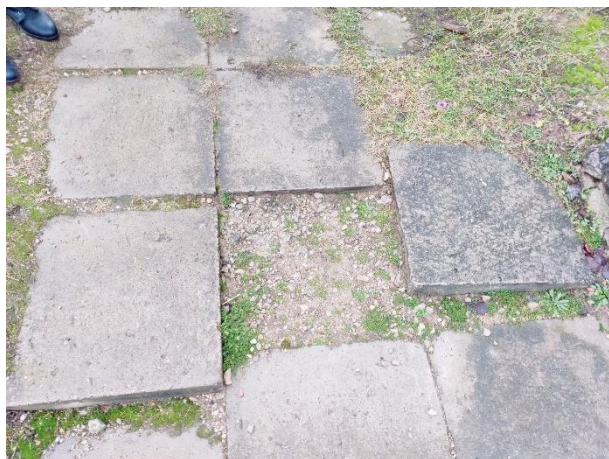
**Attēls Nr. 14** *Nepieciešams atjaunot pakāpienu plāksnes*

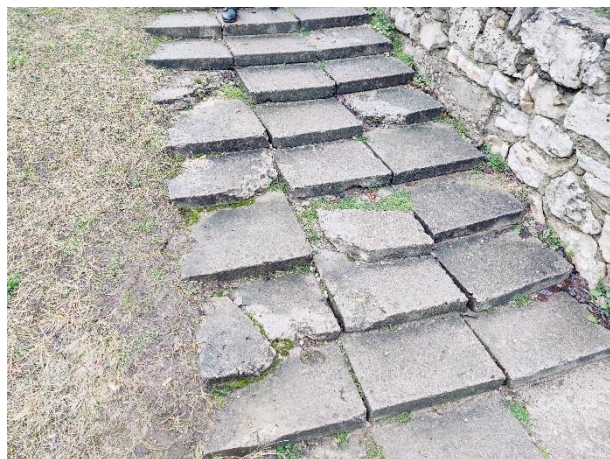
**Attēls Nr. 15** *Daudzām betona plāksnēm nodrupušas malas. Pakāpieni nav plakniski. Pastāv liels iedzīvotāju pakļūšanas un savainošanās risks!*

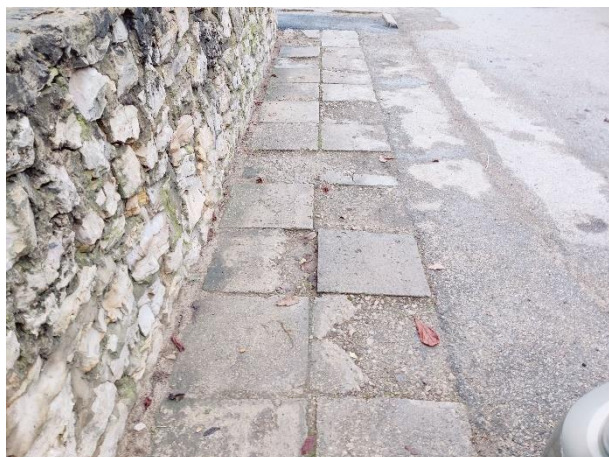
**Attēls Nr. 16** *Betona plākšņu ietves kopskats gar atbalstsienu. Vairākas plātnes pilnībā sairušas. Nepieciešams veikt to nomaiņu!*

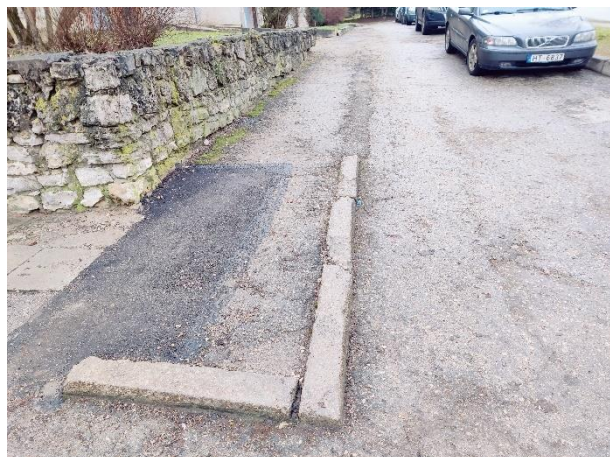
**Attēls Nr. 17** *Asfalta seguma ietves posms 1.kāpņu telpas galā. Bortakmeņi apdrupuši. Segums iepriekš lokāli remontēts*

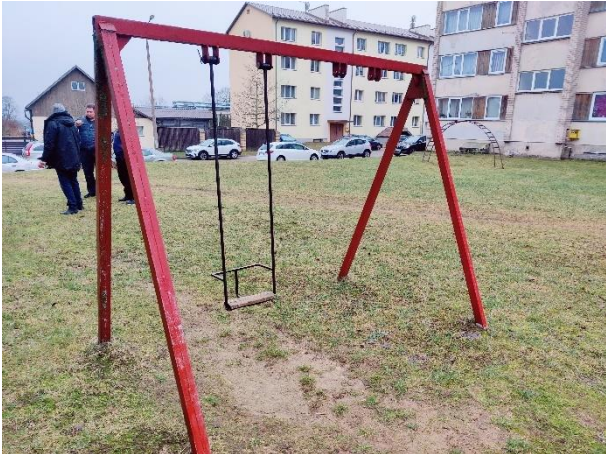
| <p>Daudzdzīvokļu dzīvojamās mājas piederošajā zemes gabala iekšpagalmā ir izbūvētas bērnu šūpoles un blakus atpūtas soliņi. Šūpolēm ir demontēts viens šūpuļkrēsls. Kopumā tās ir daļēji apmierinošā stāvoklī.</p> <p>Izskatīt iespēju bērniem ierīkot mūsdienīgu rotaļu laukumiņu.</p> | | |
| <p><i>Attēls Nr. 18 Ēkai piederošajā zemes gabalā izvietotas bērnu šūpoles un atpūtas soliņi</i></p> | | |

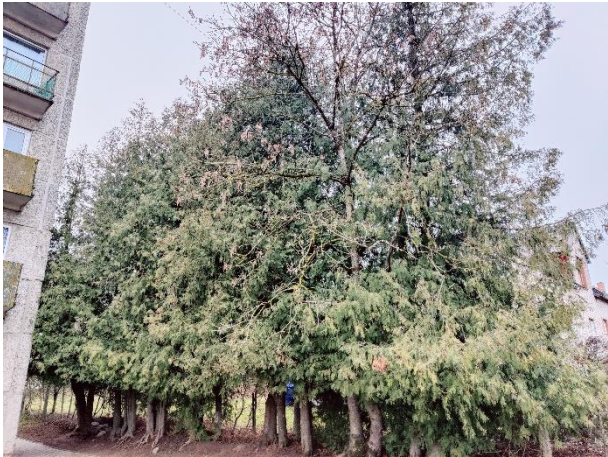
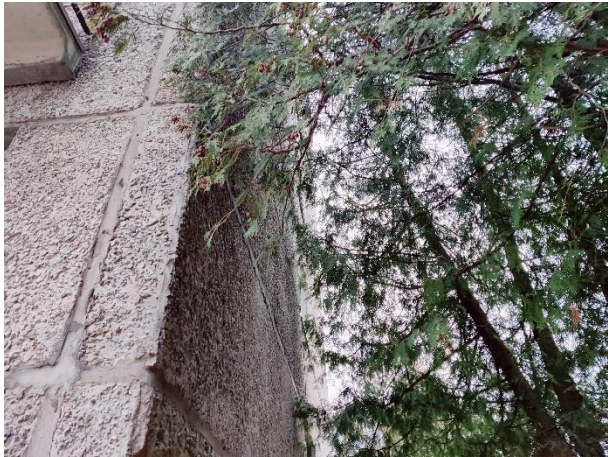
| <p>Daudzdzīvokļu dzīvojamās mājas piederošajā teritorijā un ap ēku aug lapu koki un košumkrūmi. Pret Raiņa ielas 25 īpašumu sastādīta lielu skuju koku rinda. Apsekošanas laikā tika konstatēts, ka to zari saskaras ar ēkas fasādi. Šiem skujkokiem <u>rekomendējam</u> veikt vainaga kopšanu.</p> <p>Ēkas teritorija ir apzaļumota, apkārt ēkai ir iekopts zālājs. Kopumā teritorijā esošo apstādījumu stāvoklis vērtējams kā apmierinošs.</p> <p>Dzīvojamās ēkas teritorijā pie šūpolēm tika konstatēti divi soliņi. Viens no metāla konstrukcijas ar krāsotu koka dēlīšu sēdvirsmu un otrs uz betona pamatnes ar krāsotu koka dēlīšu sēdvirsmu. Kopumā tie ir tehniski pilnīgi apmierinošā stāvoklī.</p> | | |
| <p><i>Attēls Nr. 19 Lielu skujkoku rinda pret Raiņu 25 īpašumu</i></p> <p><i>Attēls Nr. 20 Skuju koku zari rīvējas pret ēkas fasādi – tos nepieciešams apzāgēt!</i></p> | | |

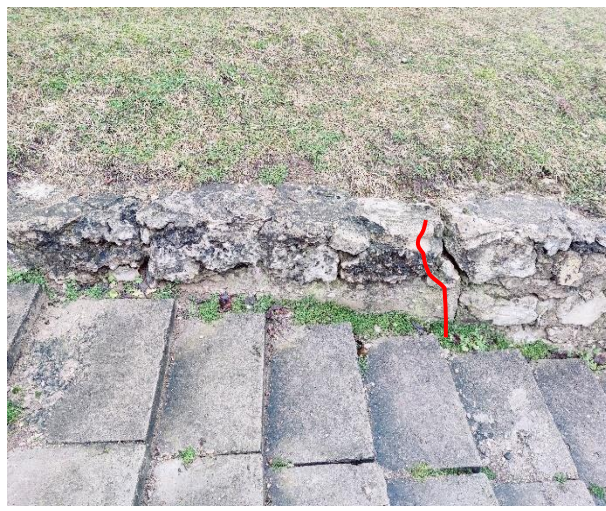
Pie ēkas 1.kāpņu telpas gala sienas ir izbūvēta dolomītakmeņu mūra atbalstsiena. Apsekošanas laikā tai konstatēti vairāki defekti. Izdrupuši akmeņi, plaisas, lokāli iztrūkstoši betona cepures posmi un izdrupis mūra šuvajums. Kopumā tās vizuālais nolietojums vērtējams neapmierinošā stāvoklī.

Attēls Nr. 28 Dolomītakmeņu atbalstsiena gar ēkas gala fasādi. Konstatēta plaisa mūrī

Rekomendējam atjaunot akmens mūra atbalstsienu!

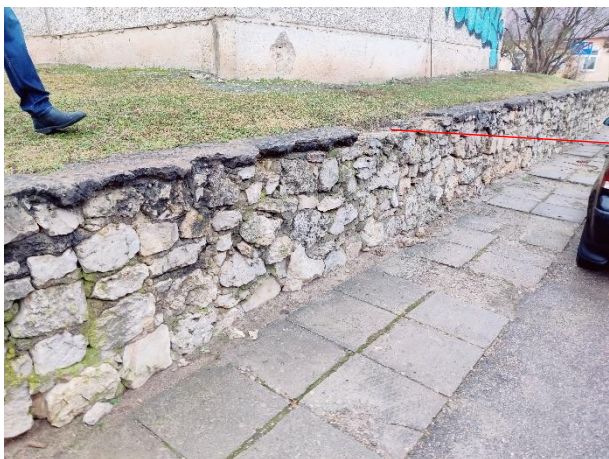
Attēls Nr. 29 Atbalstsienas kopskats. Vietām mūrjava izdrupusi. Betona aizsargcepure iztrūkst lokāli

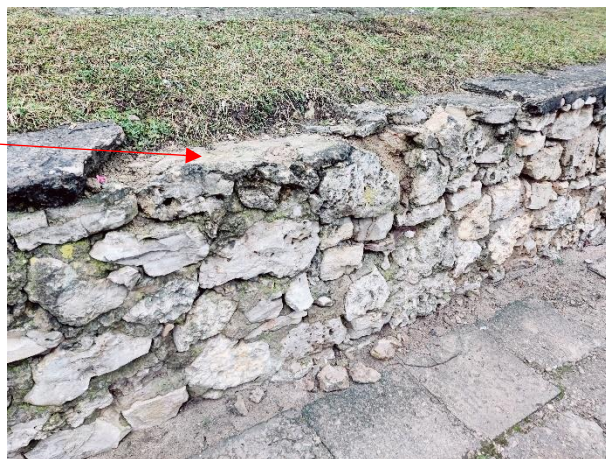
Attēls Nr. 30 Bojājuma tuvplāns. Nepieciešams veikt atbalstsienas remontu.

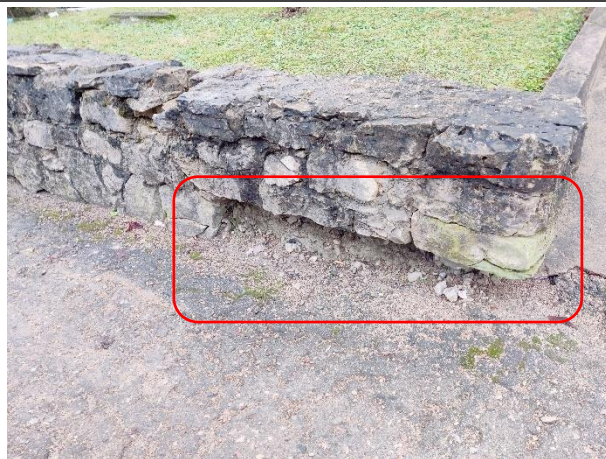
**Attēls Nr. 32** Akmens mūrējuma apakšējā daļa izdrupusi. Mūrējums nav stabils šajā posmā!

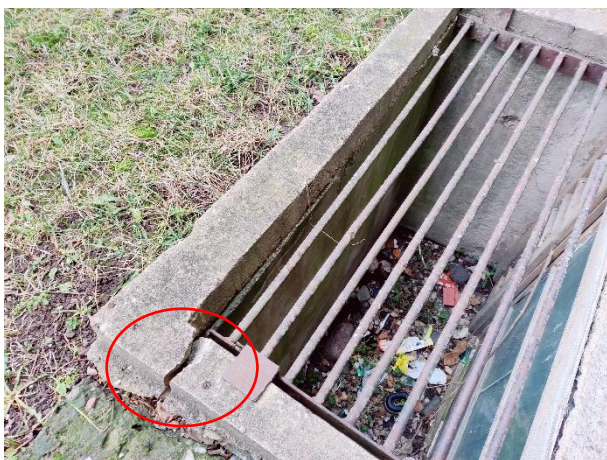
Dzīvojamās mājas pagraba logiem ir izbūvētas gaismas bedres ar dzelzsbetona atbalstsienām. Visas gaismas bedres ir nosegtas ar metāla restēm. Metāla restes ir korodējušas. Pagraba logu atbalstsienām konstatēta lokāla betona erozija, plaisas, betona izdrupumi un sūnu apaugums. Kopumā to stāvoklis vērtējams kā daļēji apmierinošs.

**Attēls Nr. 33** Pagraba logu atbalstsienas kopskats. Plaša

Rekomendējam, ēkas energoefektivitātes paaugstināšanas darbu ietvaros, veikt esošo atbalstsienu demontāžu un izbūvēt jaunas, seklākas mūra vai dzelzsbetona konstrukcijas atbalstsienas, vai izskatīt iespēju aizmūrēt pagraba logus pilnībā ciet, aizbērt bedres un nosiltināt cokolu pilnā apmērā.

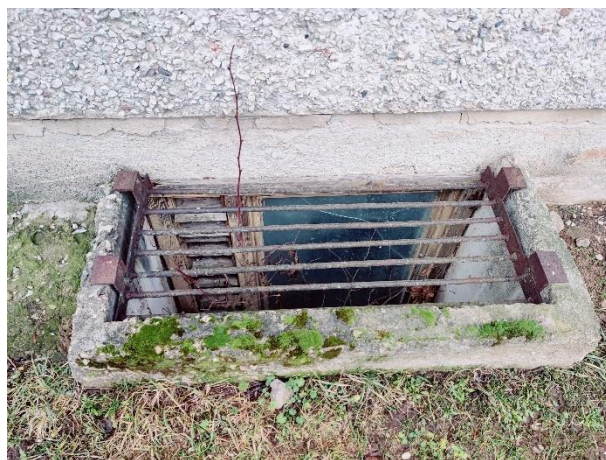
**Attēls Nr. 34** Galvenokārt visām atbalstsienām konstatēta betona virsmas erozija. Sūnu apaugums

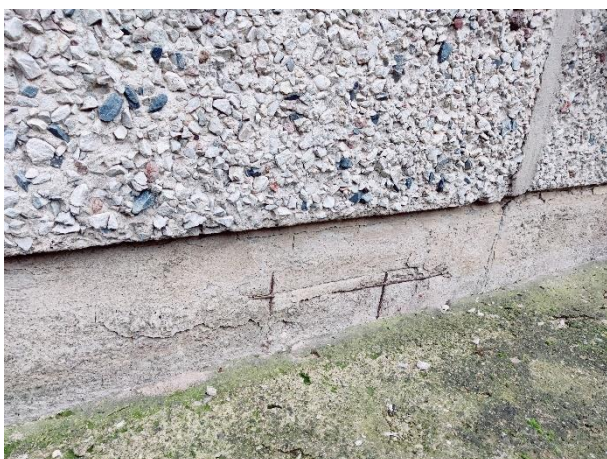
Esošajam cokolam nav veikta virsmas apstrāde. Lokālās vietās atsegts paneļu stiegrojums. Betona apmale, iedzīvotāju pašu spēkiem, 3.kāpņu telpas zonā ir atjaunota. Pārejos ēkas posmos novērojama betona apmales erozija, plaisas un virsmas nodrupumi. Vietām betona apmale pat pilnībā sadalījusies. Cokola un betona apmales vizuālais nolietojums vērtējams kā daļēji apmierinošs.

*Attēls Nr. 39 No ārpusē cokola līmenī nav veikta virsmas apstrāde. Vietām atsegts pamatu stiebrojums*

Ēkas energoefektivitātes paaugstināšanas darbu ietvaros, rekomendējam izbūvēt ēkas pamatu vertikālo hidroizolāciju, veikt to siltināšanu un izbūvēt jaunu cokola dekoratīvo apdari kopā ar jaunas betona bruģakmens apmales izveidi pa visu ēkas perimetru, nodrošinot pareizu mitruma novadīšanu prom no ēkas pamatiem.

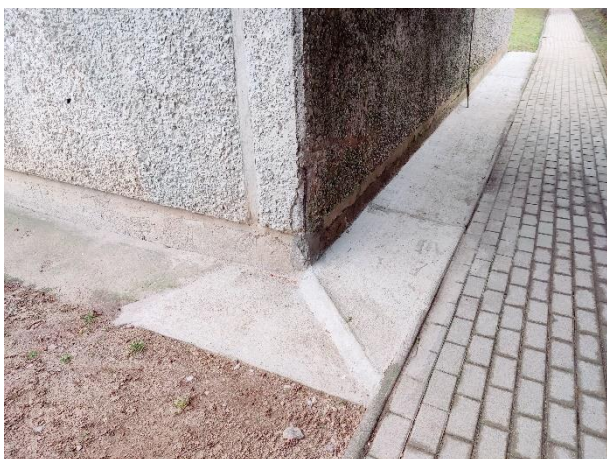
Apsekošanas laikā konstatēts, ka ēkai nav izbūvēta vertikālā hidroizolācija un pamatu siltumizolācija. Virs pamatiem ir kvalitatīvi iestrādāta horizontālā hidroizolācija.

*Attēls Nr. 41 Pie gala sienas betona apmale atjaunota pilnībā, bet pamati nav nosiltināti, nav ierīkota vertikālā hidroizolācija*

Nepieciešams ierīkot pamatu un cokola siltumizolāciju kā arī vertikālo hidroizolāciju.

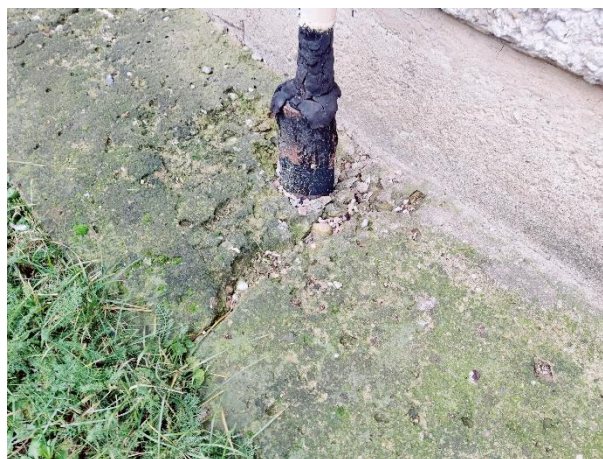
*Attēls Nr. 42 Betona apmale pie gāzes ievadcaurules laika gaitā erodējusi*

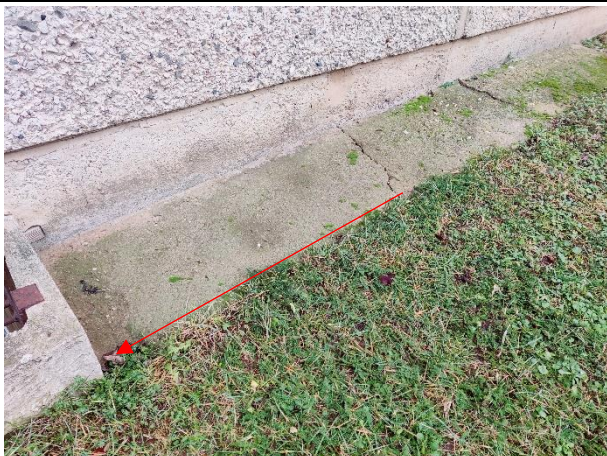
**Attēls Nr. 43** Betona apmale saplaisājusī, uz pagraba loga pusi tā nedaudz iegrimusi

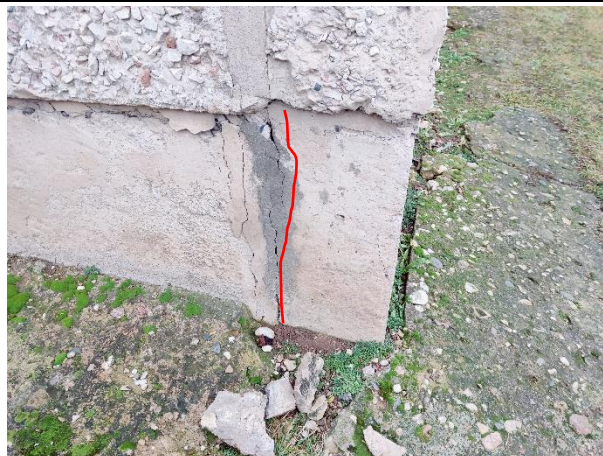
Ēkas pamatu konstrukciju (no iekšpuses) un cokola (no ārpuses) apsekošanas laikā tika konstatēta vertikāla plaisa starppaneļu šuvē 1.kāpņu telpas stūrī (skat. att. Nr. 44). Ēkai šajā vietā 2019.g. tika veikta ģeotehniskā izpēte un 2023.g. veikta sertificēta būvinženiera tehniskā apsekošana plaisām, kas izveidojušās ārsienas dzelzsbetona paneļos. Izpētē tiek secināts, ka grunts zem ēkas ir ar lielu nestspēju un tālākā deformācija neattīstīsies. Tika norādīts ārsienu plaisas aizdarīt ar injicējamo materiālu SKREPA 600, bet materiāla nepieejamības dēļ, tika pieņemts lēmums aizpildīt plaisas ar Bostik P590 elastīgo uretānmasu 2023.g. jūlijā.

**Attēls Nr. 44** Plaisa šuvē starp paneļiem. Šajā stūrī ir iepriekš veikta ģeotehniskā izpēte

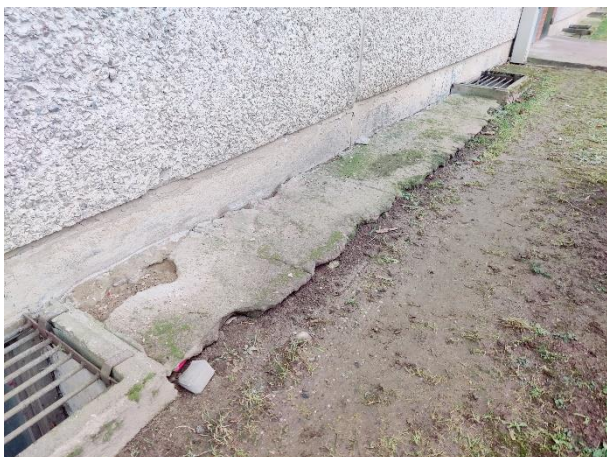
**Attēls Nr. 45** Betona apmale daļēji apmierinošā stāvoklī, betons erodējies un nodrupis

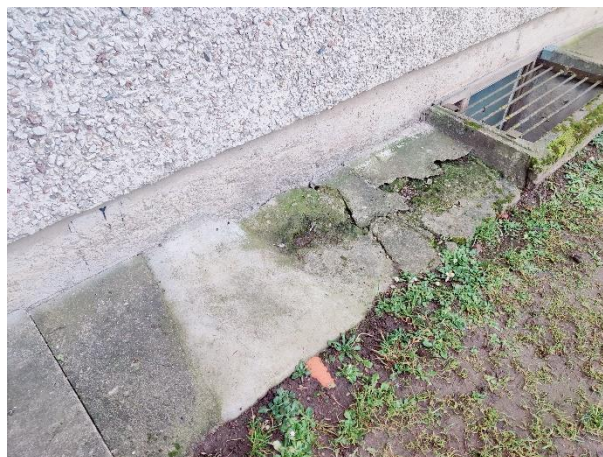
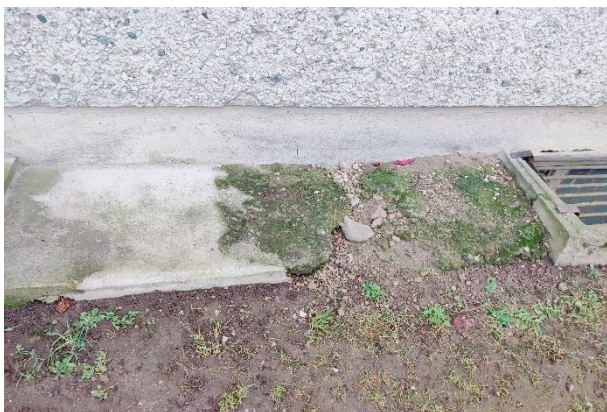
**Attēls Nr. 46** Caur pamatiem no jauna izbūvēta PVC lietussūdens novadcaurule, lokāli atjaunota betona apmale. Blakus posms sliktā stāvoklī

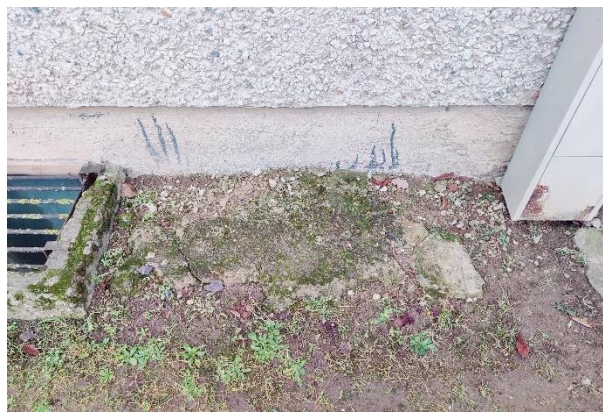
**Attēls Nr. 48** Betona apmale laika gaitā pilnībā sairusi – tā vairs nefunkcionē šajā posmā

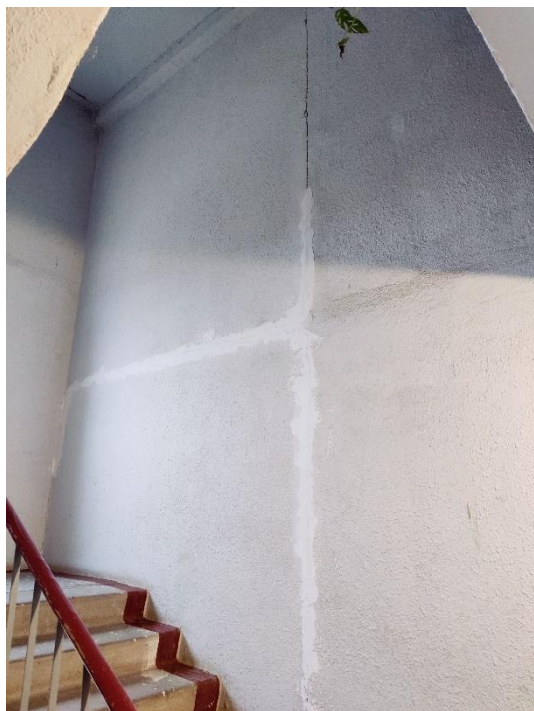
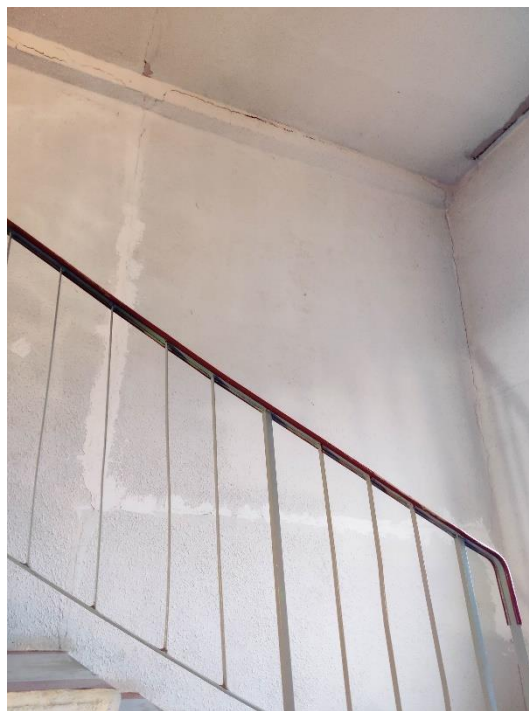
Nesošās sienas daudzdzīvokļu dzīvojamai ēkai veidotas no saliekamiem dzelzsbetona paneļiem, apsekošanas laikā konstatētas plaisas kāpņu telpu paneļu savienojuma šuvēs 3.-5.stāvu līmeņos, šīs plaisas ir vizuāla rakstura un eksploatācijas draudus nerada. Kā arī 1.kāpņu telpas ārsienas stūrī vairākiem paneļiem 2.-5.stāvu līmeņos. Detalizētu fotofiksāciju skatīt plaisu kartējuma pielikumā.

Attēls Nr. 49 Daļēji aizdarītas plaisas kāpņu telpas nesošajās šķērssienās

Ēkas energoefektivitātes paaugstināšanas darbu ietvaros, rekomendējam veikt ārējo norobežojošo konstrukciju siltināšanu. Atjaunot iekšējo apdari kāpņu telpās un šo darbu ietvaros paneļu šuvēs iestrādāt elastīgu šuvju materiālu, piemēram, Sika Sikaflex Construction PU vai līdzvērtīgu materiālu.

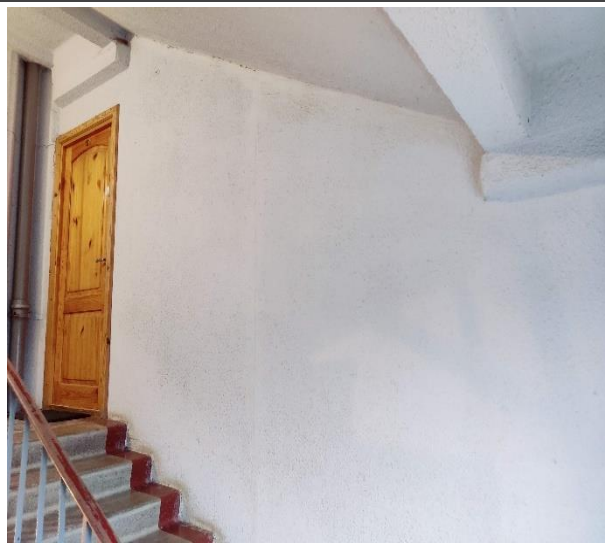
*Attēls Nr. 52 Kāpņu telpas nesošās šķērssienas kopskats. 1.-2.stāvu līmenī plaisas šuvēs netika konstatētas*

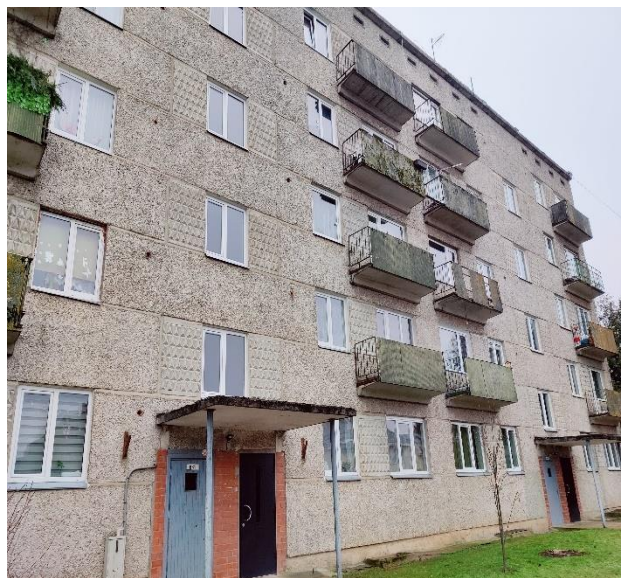
*Attēls Nr. 54 Nesošās norobežojošās konstrukcijas veidotas no saliekamā dzelzsbetona paneļiem. 1.kāpņu telpas stūrī paneļos konstatētas plaisas, kuras 2023.g. aizdarītas ar Bostik P590. Konstatētās plaisas ekspluatācijas draudus nerada.*
