**Tehniskās apsekošanas atzinums Nr. TAA-25032025**

**Daudzdzīvokļu dzīvojamā māja, kad. Nr. 70010010201001, Raiņa ielā 27A, Madona, Madonas nov., LV-4801**

**Atzinums izsniegts 2025. gada 10. aprīlī**

**SIA "MS Būvuzraudzība"**

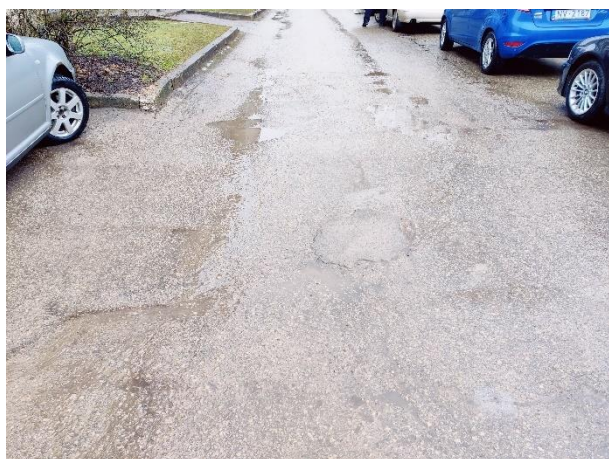
Ap daudzdzīvokļu dzīvojamo ēku ved pašvaldībai piederošs piebraucamais ceļš, kas klāts ar asfalta segumu. Segums saplaisājis, vairākās vietās izveidojušās lielas bedres, atsevišķās zonās asfalta virskārta sairusi pilnībā. Bortakmeņi nodrupuši, vietām izkustināti no savām vietām. Piebraucamā ceļa seguma vizuālais nolietojums vērtējams daļēji apmierinošā stāvoklī.

Attēls Nr. 4 Asfalta seguma brauktuves kopskats kāpņu telpu priekšā

Rekomendējam pašvaldībai veikt piebraucamā ceļa seguma atjaunošanas darbus (t.sk., bedru remontu).

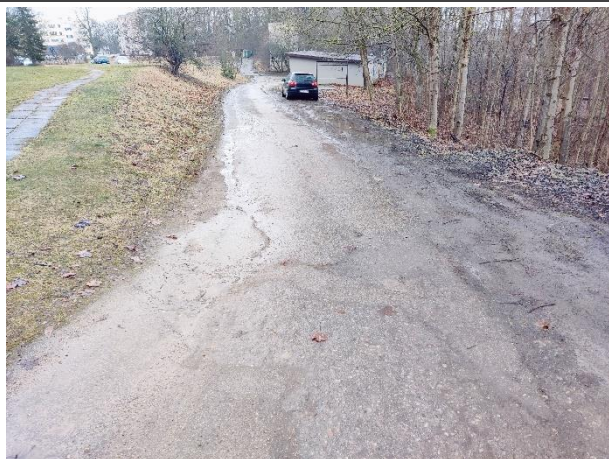
**Attēls Nr. 8** Piebraucamā ceļa turpinājums aiz ēkas

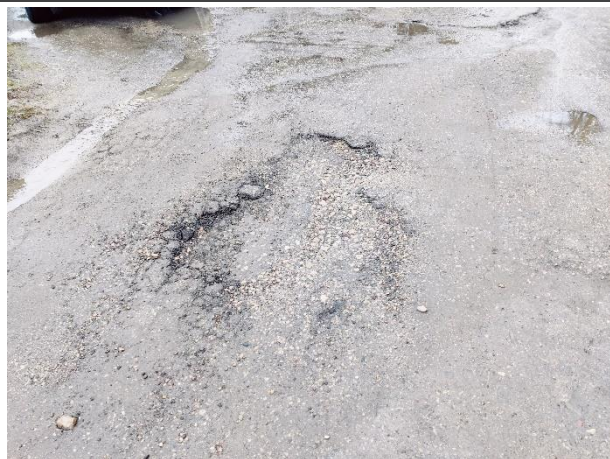
**Attēls Nr. 9** Asfalts saplaisājis, vietām iziris

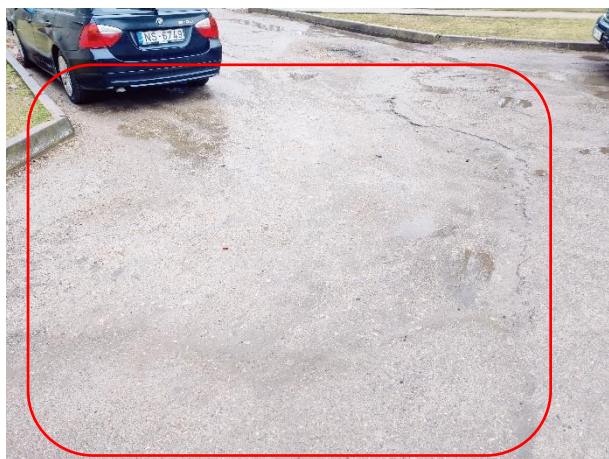
**Attēls Nr. 10** Bildē grūti saskatāms, bet asfalta segums pilnībā sairis lielā laukumā

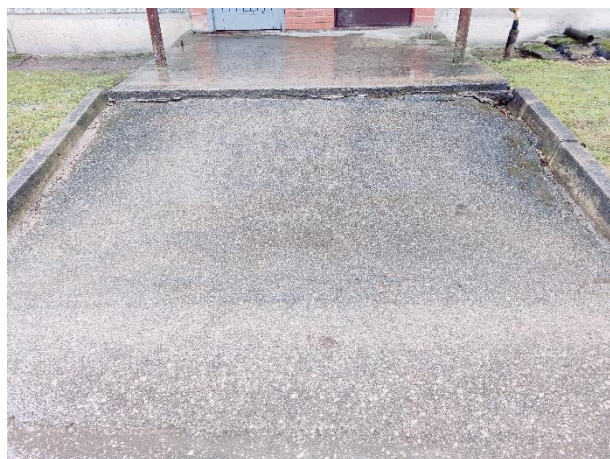
**Attēls Nr. 11** Asfalta seguma pieslēgums pie kāpņu telpas

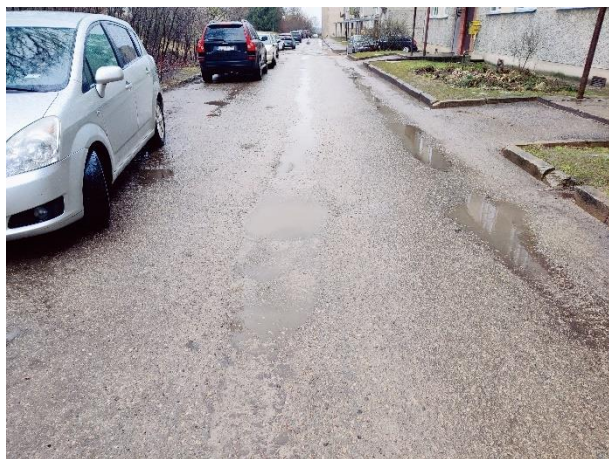
**Attēls Nr. 12** Asfalta seguma brauktuves kopskats kāpņu telpu priekšā

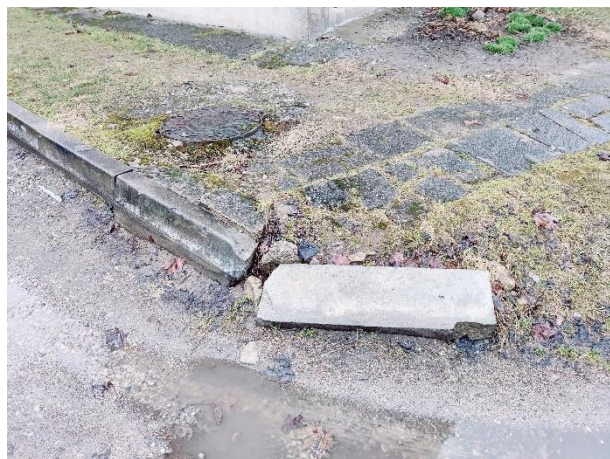
**Attēls Nr. 13** Betona bortakmeņi mehāniski bojāti un izkustināti no vietas

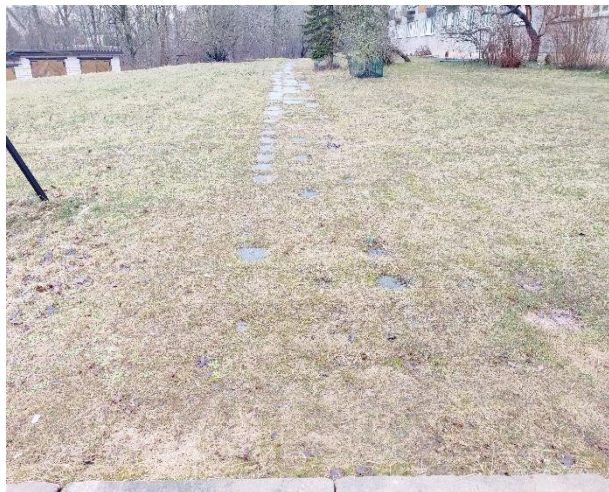
Dzīvojamās mājas iekšpagalma zālienā ir izbūvēta betona plākšņu ietve. Daļa no ietves ir izaugusi zālienā, daļa no betona plāksnēm ir apaugušas ar sūnām. Vizuālais nolietojums vērtējams kā daļēji apmierinošs.

*Attēls Nr. 14 Betona plākšņu seguma ietve gandrīz pilnībā izaugusi zālienā*

Rekomendējam attīrīt ietvi no organiskā apauguma un turpmāk to darīt regulāri.

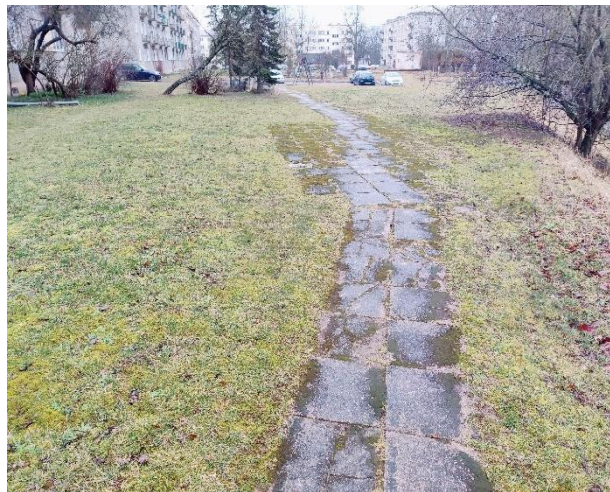
*Attēls Nr. 15 Betona plākšņu segums stipri apsūņojis ietvei*

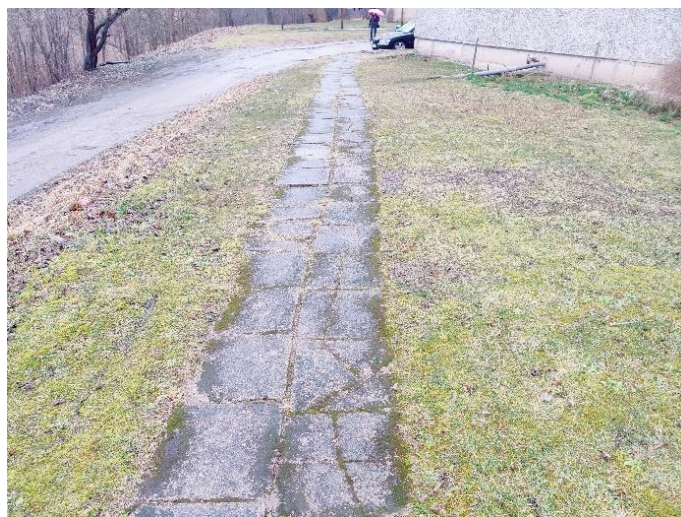
*Attēls Nr. 16 Betona plākšņu ietves turpinājums*

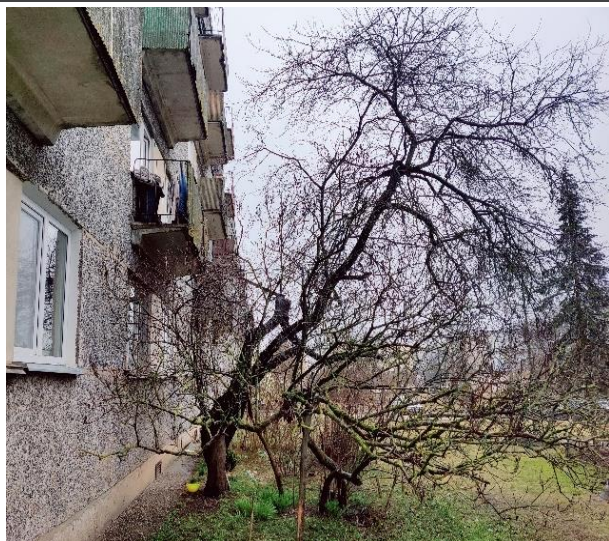
Daudzdzīvokļu dzīvojamās mājas piederošajā teritorijā un ap ēku aug vairākas egles, augļkoks, vairāki košumkrūmi un iekoptas puķu dobes. Augļkoka zari saskaras ar ēkas fasādi. rekomendējam veikt šī koka vainaga kopšanu.

*Attēls Nr. 20 Koka zarus nepieciešams regulāri apzāģēt, lai nav kontakts ar fasādi*

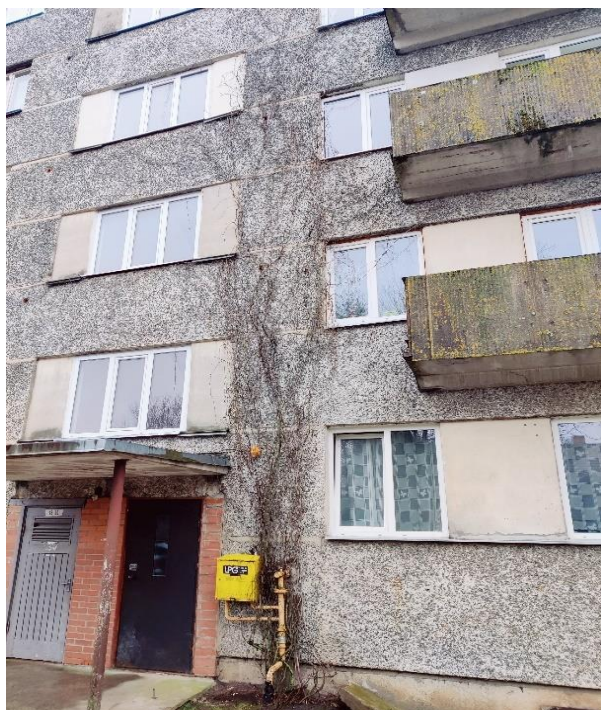
Uz ēkas fasādes aug vairāki lieli vītenaugi – tos rekomendējam likvidēt, jo vītenaugu sakņu sistēma un vītenī ilgtermiņā bojā ēkas ārējās norobežojošās konstrukcijas.

*Attēls Nr. 22 Vītēnaugs uz ēkas fasādes – To nepieciešams likvidēt!*

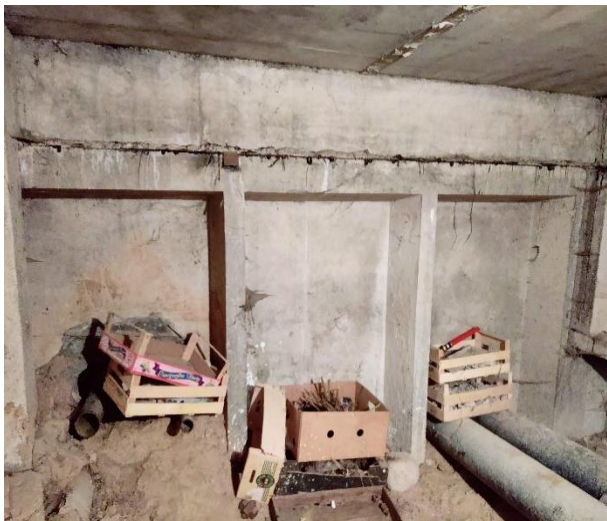
Attēls Nr. 28 Pamatu dzelzsbetona paneļa kopskats. Virs tiem ierīkota horizontālā hidroizolācija

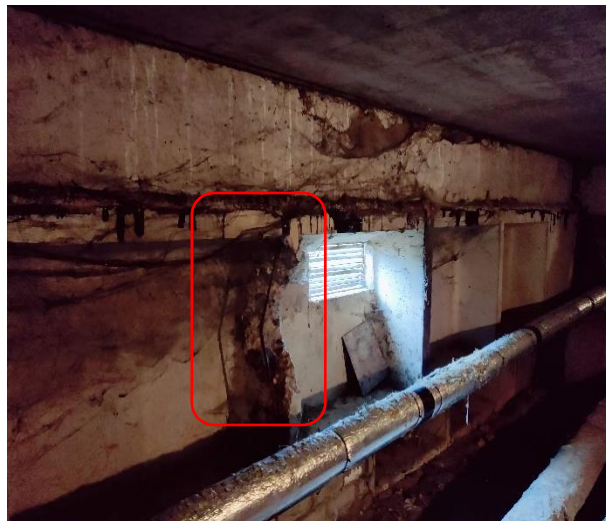
Attēls Nr. 29 Pamatu dzelzsbetona paneļa, ar pagraba logu, kopskats. Paneļa ribai mehānisks defekts

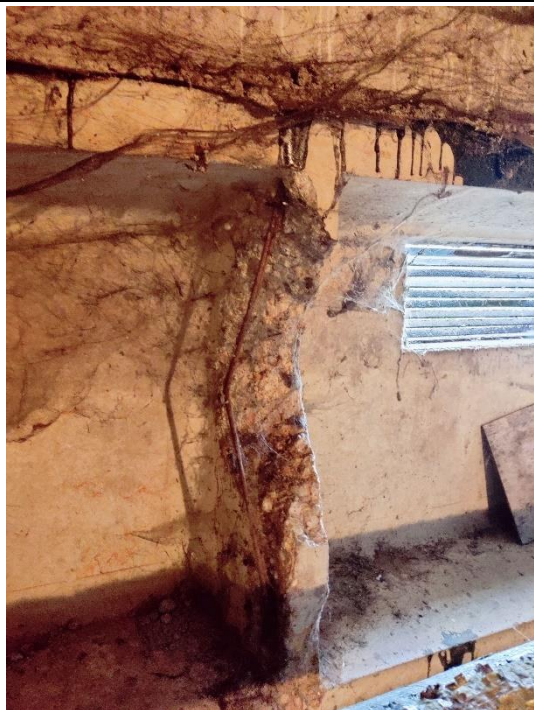
*Attēls Nr. 30 Bojājuma tuvplāns. Nodauzīts betona gabals, stiegrojums salocīts*

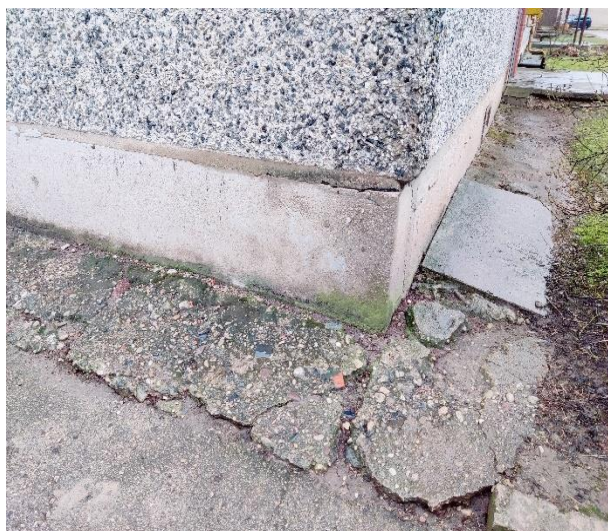
Esošajam cokolam nav veikta virsmas apstrāde. Lokālās vietās atsegts paneļu stiegrojums. Betona apmalei novērojamas plaisas, virsmas nodrupumi, organiskais apaugums. Atsevišķās vietās ir izskalojušies pamatne zem apmales. Galvenās fasādes pusē apmale ir pat zemāk nekā zāliens, šādās vietās pamatīgi tiek apgrūtināta mitruma novadīšana tālāk prom no ēkas pamatu konstrukcijām. Vietām betona apmale pat pilnībā sadalījusies. Iekšpagalma fasādē ir aizbetonētas vēsturiskas bedres pie ventilācijas atvērumiem. Cokola un betona apmales vizuālais nolietojums vērtējams kā daļēji apmierinošs.

*Attēls Nr. 32 No ārpusē cokola līmenī nav veikta virsmas apstrāde. Betona apmale saplaisājusi un nodrupusi*

Ēkas energoefektivitātes paaugstināšanas darbu ietvaros, rekomendējam izbūvēt ēkas pamatu vertikālo hidroizolāciju, veikt to siltināšanu un izbūvēt jaunu cokola dekoratīvo apdari kopā ar jaunas betona bruģakmens apmales izveidi pa visu ēkas perimetru, nodrošinot pareizu mitruma novadīšanu prom no ēkas pamatiem. Šo darbu ietvaros arī demontēt aizbetonētās bedres pie pamatiem.

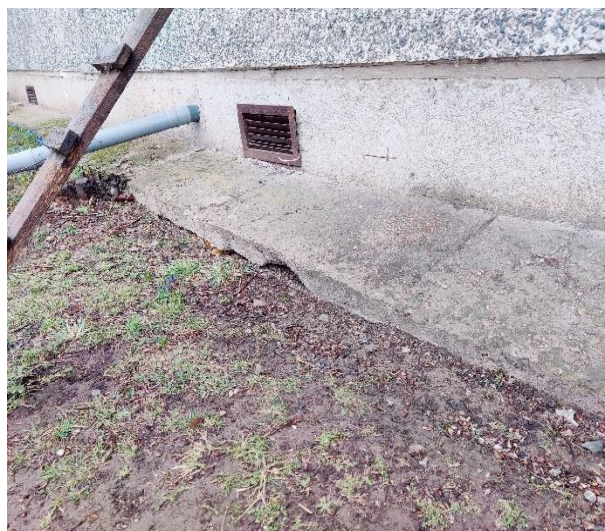
*Attēls Nr. 33 Vietām atsegts cokola stiegrojums. Tukšumi zem betona plātnēm*

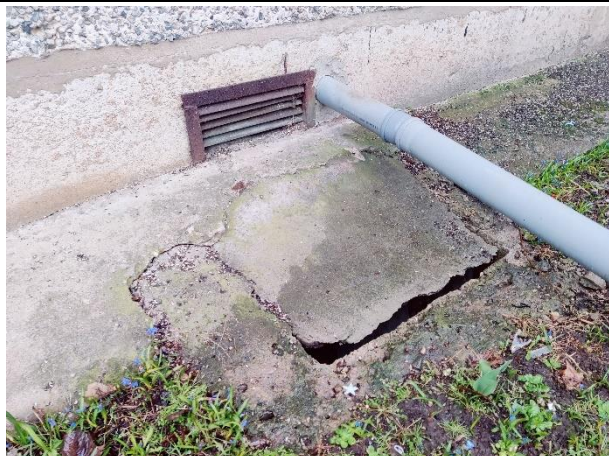
**Attēls Nr. 34** Aizbetonētas vēsturiskas bedres pie ventilācijas atvērumiem pagrabos

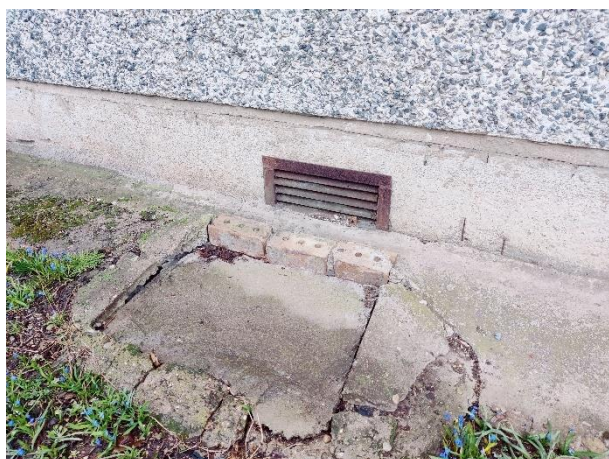
**Attēls Nr. 36** Aizbetonētas vēsturiskas bedres pie ventilācijas atvērumiem pagrabos

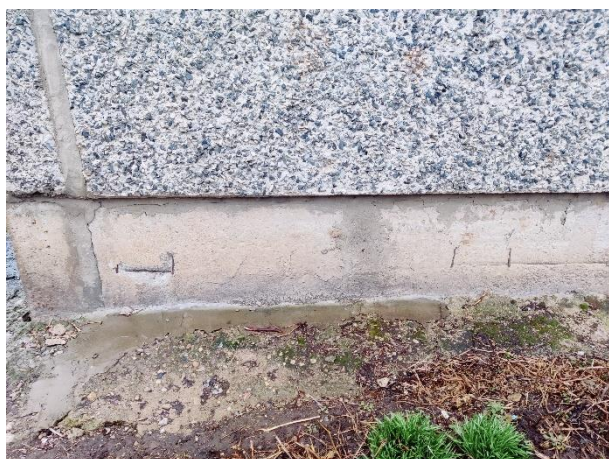
**Attēls Nr. 38** Atsegts stiegrojums cokola paneliņiem

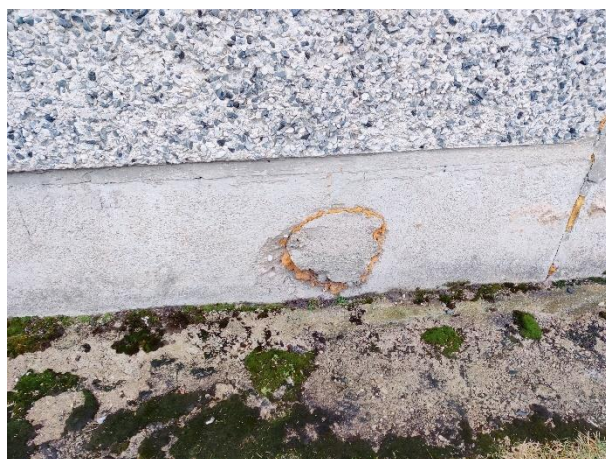
**Attēls Nr. 39** Lokāli veikts nekvalitatīvs remonts cokola panelī ar montāžas putām

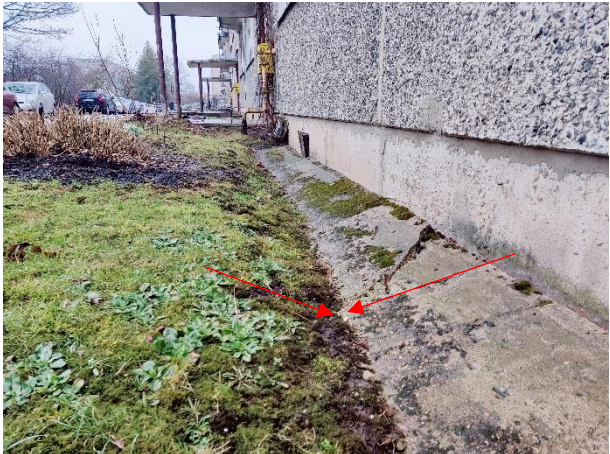
| Apsekošanas objekta vai apsekošanas priekšmeta nosaukums. Īss konstatēto bojājumu un to cēloņu apraksts, tehniskā stāvokļa novērtējums atsevišķiem būves elementiem, konstrukciju veidiem, būves daļām. Atbilstība normatīvo aktu prasībām | | Tehniskais nolietojums (%) |
|---|---|---|
| <p>Attēls Nr. 40 Betona apmale ir zemāka nekā zaļā zona ēkas priekšā. Traucēta ūdens novadīšana prom no ēkas pamatiem!</p> | | <p>Attēls Nr. 41 Betona apmale iesēdusies. Izveidojies liels izskalojums zem plātnēm!</p> |

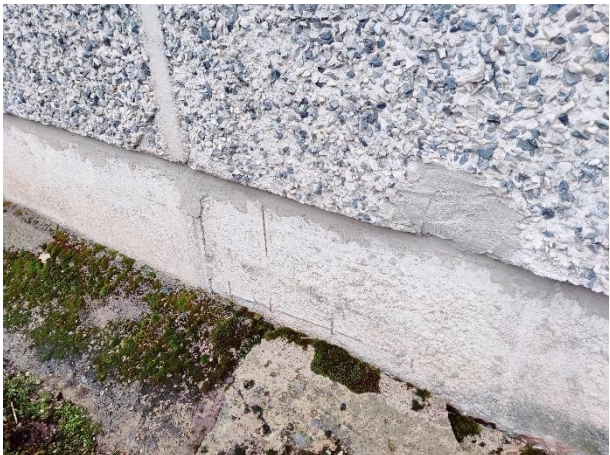
| Apsekošanas objekta vai apsekošanas priekšmeta nosaukums. Īss konstatēto bojājumu un to cēloņu apraksts, tehniskā stāvokļa novērtējums atsevišķiem būves elementiem, konstrukciju veidiem, būves daļām. Atbilstība normatīvo aktu prasībām | | Tehniskais nolietojums (%) |
|---|---|---|
| <p>Attēls Nr. 42 Cokola panelim atsegts stiegrojuma karkass</p> | | <p>Attēls Nr. 43 No pagraba izvadīta caurule. Ēkas apmale pilnībā bojāta mitruma ietekmē</p> |

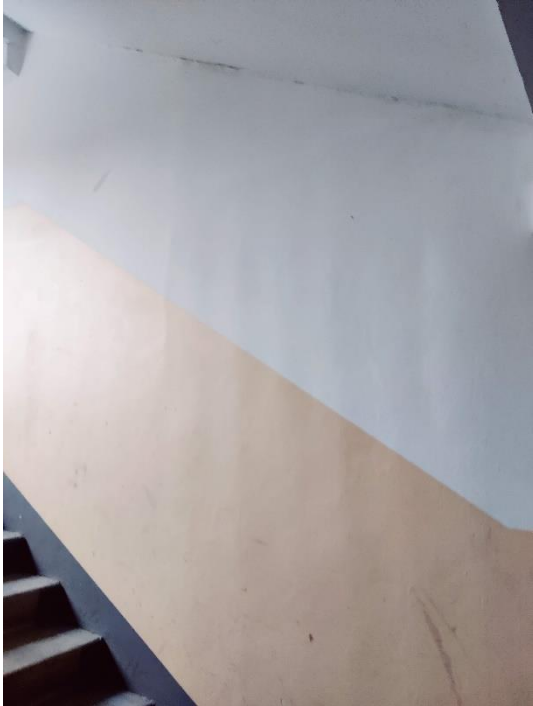
| Apsekošanas objekta vai apsekošanas priekšmeta nosaukums. Īss konstatēto bojājumu un to cēloņu apraksts, tehniskā stāvokļa novērtējums atsevišķiem būves elementiem, konstrukciju veidiem, būves daļām. Atbilstība normatīvo aktu prasībām | | Tehniskais nolietojums (%) |
|---|---|---|
| <p>Nesošās sienas daudzdzīvokļu dzīvojamai ēkai veidotas no saliekamiem dzelzsbetona paneļiem. Apsekošanas laikā konstatētas atsevišķas plaisas kāpņu telpu sienu un kāpņu laidu saduršuvēs ēkas augstākajos stāvos, šīs plaisas ir vizuāla rakstura un eksploataācijas draudus nerada. Kopumā konstrukcijas atbilst “Būvniecības likuma” 9.panta 1.apakšpunktam “Mehāniskā stiprība un stabilitāte” noteiktajām prasībām un nesošo sienu kopējais vizuālais nolietojums vērtējams kā apmierinošs.</p> <p>Pagrabā novērojami dzelzsbetona paneļi, kas paredzēti pagrabstāva pārseguma balstīšanai, kuros izveidoti atvērumi inženierkomunikāciju izvadīšanai cauri – to ailu sijas ir pilnīgi apmierinošā stāvoklī.</p> <p>Ēkas ārsienas nav siltinātas no ārpuses.</p> <p>Ēkas energoefektivitātes paaugstināšanas darbu ietvaros, <u>rekomendējam</u> veikt ārējo norobežojošo konstrukciju siltināšanu. Atjaunot iekšējo apdari kāpņu telpās un šo darbu ietvaros</p> | | |

| <p><i>Apsekošanas objekta vai apsekošanas priekšmeta nosaukums. Īss konstatēto bojājumu un to cēloņu apraksts, tehniskā stāvokļa novērtējums atsevišķiem būves elementiem, konstrukciju veidiem, būves daļām. Atbilstība normatīvo aktu prasībām</i></p> | <p>Tehniskais nolietojums (%)</p> |
|---|---|
| <p><i>Attēls Nr. 46 Kāpņu telpas nesošās šķērssienas kopskats. Maznozīmīga plaša kāpņu laida un sienas saduršuvē</i></p> | <p><i>Attēls Nr. 47 Nesošās dzelzsbetona paneļu gala sienas kopskats</i></p> |

| <p><i>Apsekošanas objekta vai apsekošanas priekšmeta nosaukums. Īss konstatēto bojājumu un to cēloņu apraksts, tehniskā stāvokļa novērtējums atsevišķiem būves elementiem, konstrukciju veidiem, būves daļām. Atbilstība normatīvo aktu prasībām</i></p> | <p>Tehniskais nolietojums (%)</p> |
|---|---|
| <p>paneļu šuvēs iestrādāt elastīgu šuvju materiālu, piemēram, Sika Sikaflex Construction PU vai līdzvērtīgu materiālu.</p> | |

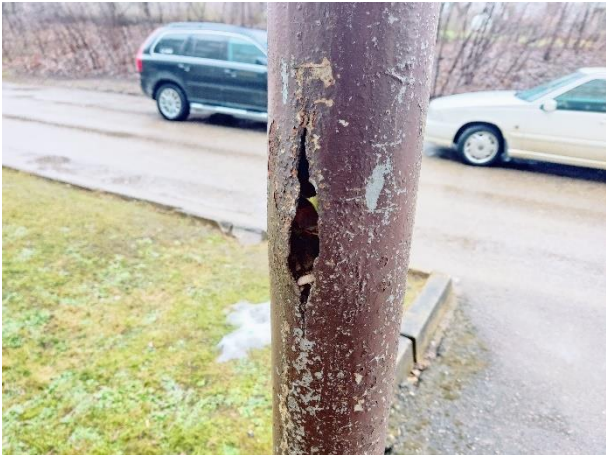
| <p>Apsekošanas laikā fiksēta bojāta metāla kolonna 1.kāpņu telpas ieejas jumtam. <u>Nepieciešams</u> veikt tās remontu vai nomainīt to pret jaunu.</p> | | |
| <p><i>Attēls Nr. 52 1.kāpņu telpas jumtiņa metāla kolonna korozijas ietekmē stipri bojāta</i></p> | | |

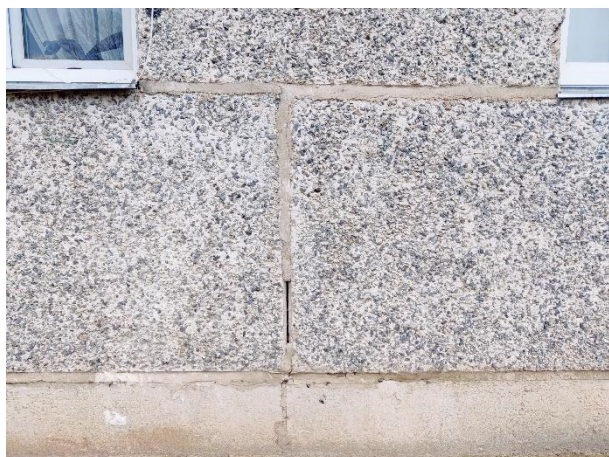
Apsekošanas laikā konstatēts, ka atsevišķas ārsienu starppaneļu šuves ir tukšas, nav hermētiskas. Rekomendējam veikt starppaneļu šuvju aizpildīšanu ar elastīgu šuvju hermētiķi.

Attēls Nr. 55 Atsevišķas fasādes paneļu šuves nav hermētiskas. Šādus tukšumus nepieciešams aizpildīt

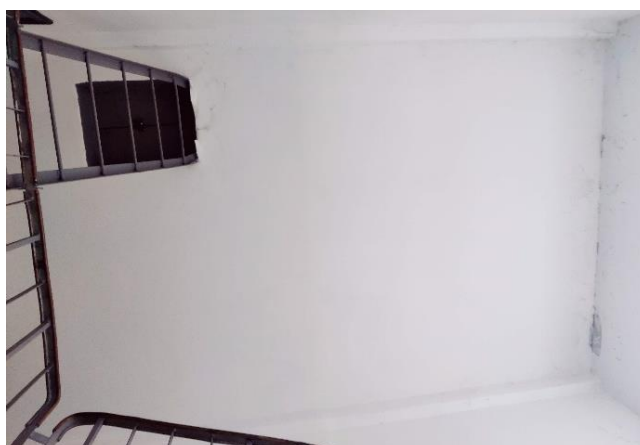
*Attēls Nr. 65 4.k.t. bēniņu telpas pārseguma paneļu kopskats. Nelielas plaisas un apdares nodrupumi paneļa un ārsienas šuvē*

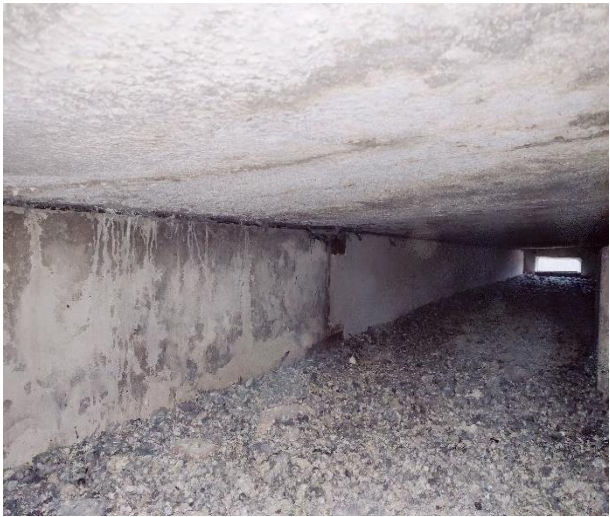
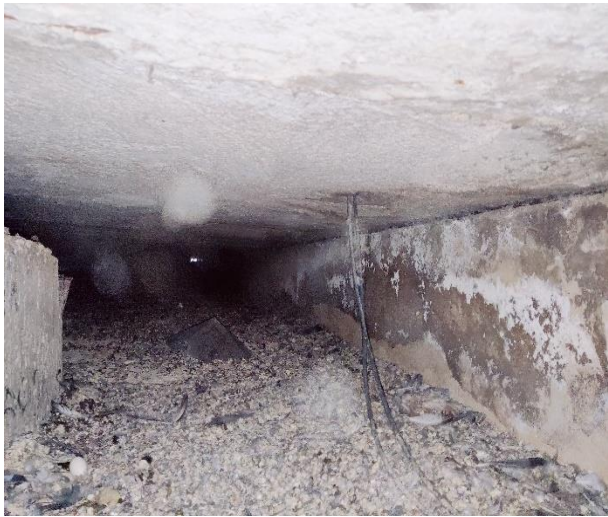
| Apsekošanas objekta vai apsekošanas priekšmeta nosaukums. Īss konstatēto bojājumu un to cēloņu apraksts, tehniskā stāvokļa novērtējums atsevišķiem būves elementiem, konstrukciju veidiem, būves daļām. Atbilstība normatīvo aktu prasībām | | Tehniskais nolietojums (%) |
|---|---|---|
| <p>Attēls Nr. 66 Jumta nesošās konstrukcijas – saliekamā dzelzsbetona sijas, saliekamā dzelzsbetona paneli. Izdedžu un baložu izkārnījumu maisījums bēniņu telpā</p> | | |
| <p>Attēls Nr. 67 Jumta nesošās konstrukcijas – saliekamā dzelzsbetona sijas, saliekamā dzelzsbetona paneli. Izdedžu un baložu izkārnījumu maisījums bēniņu telpā</p> | | |

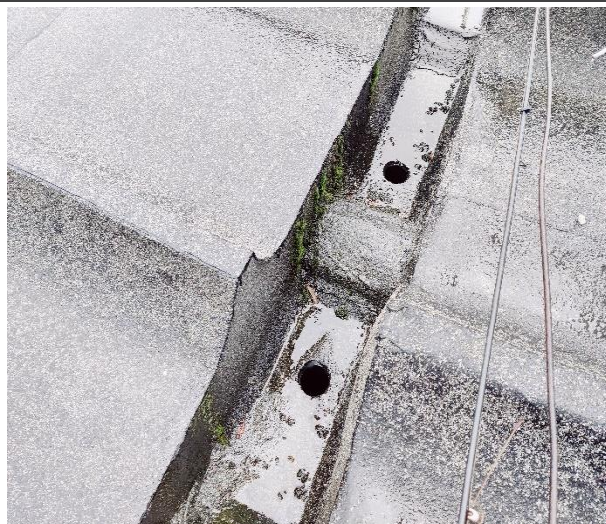
*Attēls Nr. 75 Atsevišķām iekšējo lietus ūdens novadsistēmu gūlījām trūkst lapu ķērāji*

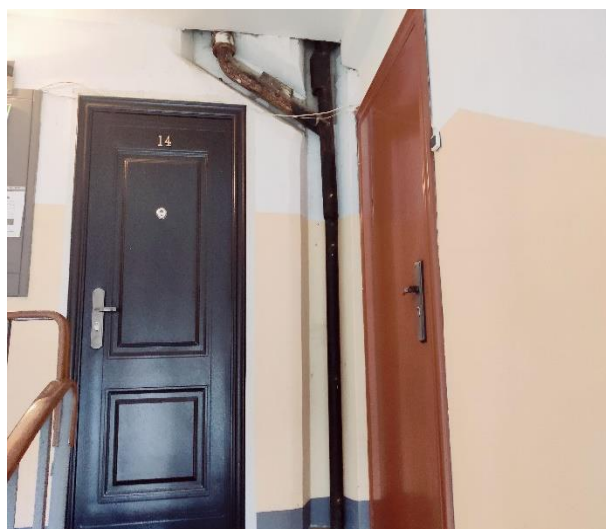
| Apsekošanas objekta vai apsekošanas priekšmeta nosaukums. Īss konstatēto bojājumu un to cēloņu apraksts, tehniskā stāvokļa novērtējums atsevišķiem būves elementiem, konstrukciju veidiem, būves daļām. Atbilstība normatīvo aktu prasībām | | Tehniskais nolietojums (%) |
|---|---|---|
| <p>Daudzdzīvokļu dzīvojamai ēkai ir izbūvēta iekšējā lietussūdens novadsistēma. Gan vecās čuguna (1., 2. un 4.k.t.), gan PVC materiāla (3.k.t.) stāvvadu caurules iekšējai lietussūdens kanalizācijai ir izvilktas pa kāpņu telpu šahtu, šahtas ir atstātas atsegtas un caurules redzamas. Pagrabā visi lietussūdens kanalizācijas guļvadi ir nomainīti pret PVC materiāla caurulēm un tās ir izvadītas caur pagrabu ārējo uz iekšpagalmu, kur ir izveidoti PVC cauruļu pagarinājumi ūdens tālākai novadīšanai no ēkas pamatiem.</p> <p>Daļai gūlīju uz jumta trūkst lapu un grūžu ķērāji. <u>Rekomendējam</u> veikt vēl nomainīto čuguna cauruļu nomaiņu pret PVC materiāla caurulēm un uzstādīt visur lapu/grūžu ķērājus.</p> <p>Saliekamā dzelzsbetona jumta pārseguma paneli ir nobalstīti uz dzelzsbetona sijas.</p> <p>Bēniņu “starpjumta telpā” konstatēts izdedžu maisījums, kas biežā slānī noklāts ar baložu izkārnījumiem, pārsegumu <u>nepieciešams</u> iztīrīt un nosiltināt.</p> <p>Bēniņu telpā redzami vēsturiski mitruma radīti bojājumi dzelzsbetona konstrukcijām, kas radušies pirms jumtam tika uzklāta hidroizolācijas kārtā, darbi veikti ~6 gadus atpakaļ.</p> <p>Kopumā jumta nesošās konstrukcijas vizuālais nolietojums ir vērtējams apmierinošā stāvoklī. Jumta segums – bituma ruļļmateriālu segums vienā kārtā. Apsekošanas laikā netika konstatēti tā bojājumi vai nekvalitatīvas seguma savienojuma šuves. Jumta seguma vizuālais nolietojums ir vērtējams pilnīgi apmierinošā stāvoklī.</p> | | |

*Attēls Nr. 77 1., 2. un 4.kāpņu telpā saglabājušies vecie čuguna cauruļu lietus ūdens stāvvadi*

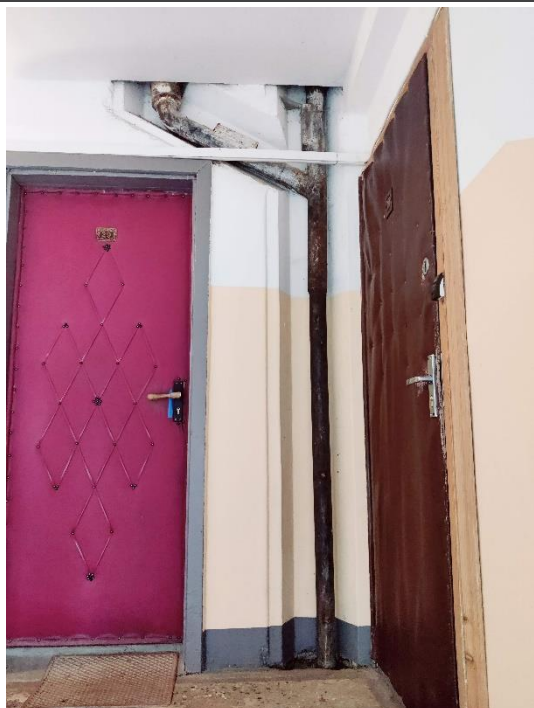
*Attēls Nr. 78 1., 2. un 4.kāpņu telpā saglabājušies vecie čuguna cauruļu lietusi ūdens stāvvadi*
