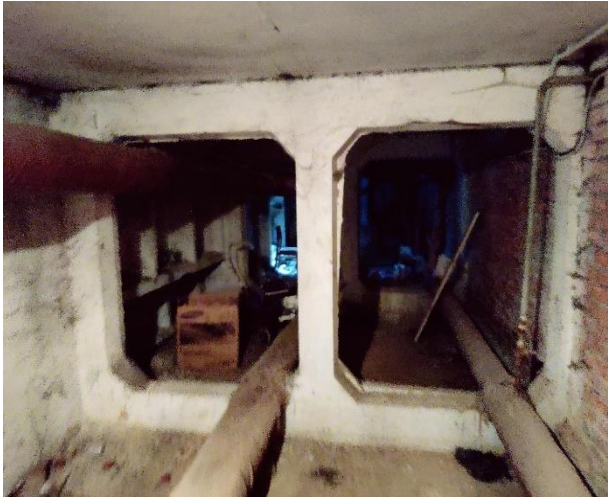
| Apsekošanas objekta vai apsekošanas priekšmeta nosaukums. Īss konstatēto bojājumu un to cēloņu apraksts, tehniskā stāvokļa novērtējums atsevišķiem būves elementiem, konstrukciju veidiem, būves daļām. Atbilstība normatīvo aktu prasībām | | Tehniskais nolietojums (%) |
|---|---|---|
| <p>Attēls Nr. 55 Pagrabos esošie paneļi, kas kalpo kā pārseguma balstījums un tajā pašā laikā veido ailu sijas – tās ir apmierinošā stāvoklī</p> | | <p>Attēls Nr. 56 Pagrabos esošie paneļi, kas kalpo kā pārseguma balstījums un tajā pašā laikā veido ailu sijas</p> |

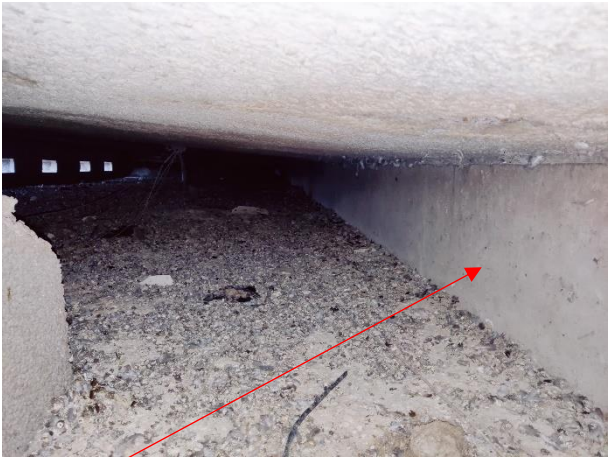
| Apsekošanas objekta vai apsekošanas priekšmeta nosaukums. Īss konstatēto bojājumu un to cēloņu apraksts, tehniskā stāvokļa novērtējums atsevišķiem būves elementiem, konstrukciju veidiem, būves daļām. Atbilstība normatīvo aktu prasībām | | Tehniskais nolietojums (%) |
|---|---|---|
| <p>Attēls Nr. 57 Dzelzsbetona sija bēniņos uz kuras tiek balstītas jumta pārseguma plātnes</p> | | |

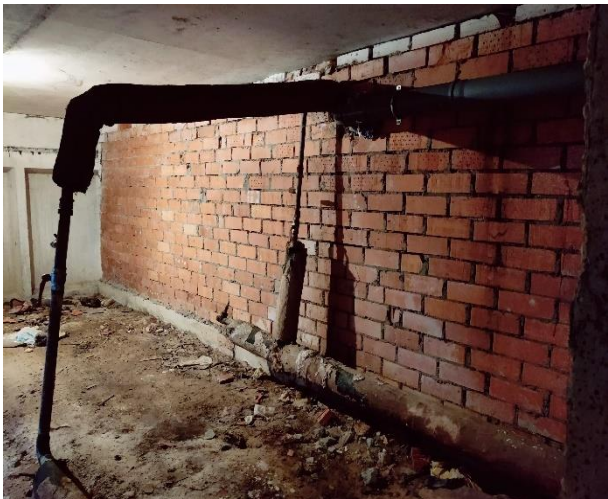
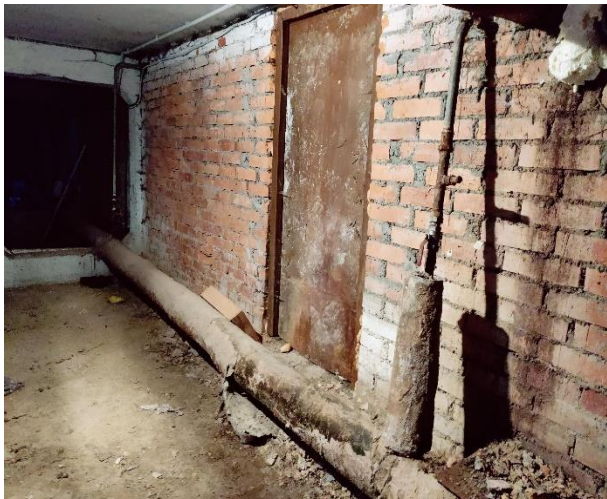
| Apsekošanas objekta vai apsekošanas priekšmeta nosaukums. Īss konstatēto bojājumu un to cēloņu apraksts, tehniskā stāvokļa novērtējums atsevišķiem būves elementiem, konstrukciju veidiem, būves daļām. Atbilstība normatīvo aktu prasībām | | Tehniskais nolietojums (%) |
|---|---|---|
| <p>Pagrabu telpās tika konstatētas smilšmāla ķieģeļu mūra pašnesošās sienas. Nozīmīgas plaisas vai kādi citi defekti netika konstatēti, kopumā pašnesošo sienu konstrukcijas atbilst “Būvniecības likuma” 9.panta 1.apakšpunktam “Mehāniskā stiprība un stabilitāte” noteiktajām prasībām un pašnesošo sienu kopējais vizuālais nolietojums vērtējams kā apmierinošs.</p> | | |

| <p>Attēls Nr. 58 Pagarbā konstatētas smilšmāla ķieģeļu mūra pašnesošās sienas</p> | | <p>Attēls Nr. 59 Pagarbā konstatētas smilšmāla ķieģeļu mūra pašnesošās sienas</p> |

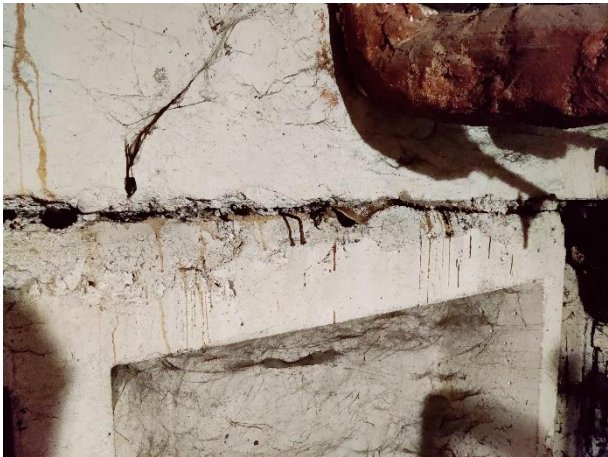
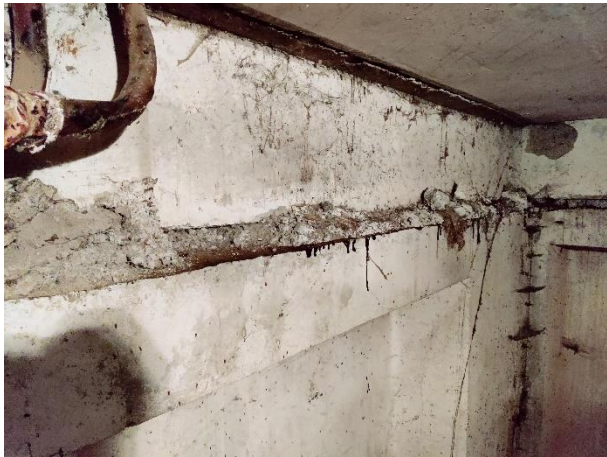
| Apsekošanas objekta vai apsekošanas priekšmeta nosaukums. Īss konstatēto bojājumu un to cēloņu apraksts, tehniskā stāvokļa novērtējums atsevišķiem būves elementiem, konstrukciju veidiem, būves daļām. Atbilstība normatīvo aktu prasībām | | Tehniskais nolietojums (%) |
|---|---|---|
| <p>Attēls Nr. 60 Divās kārtās ierīkota bitumena ruļļmateriāla horizontālā hidroizolācija virs pamatu dzelzsbetona paneļiem</p> | | <p>Attēls Nr. 61 Divās kārtās ierīkota horizontālā hidroizolācija virs pamatu dzelzsbetona paneļiem</p> |

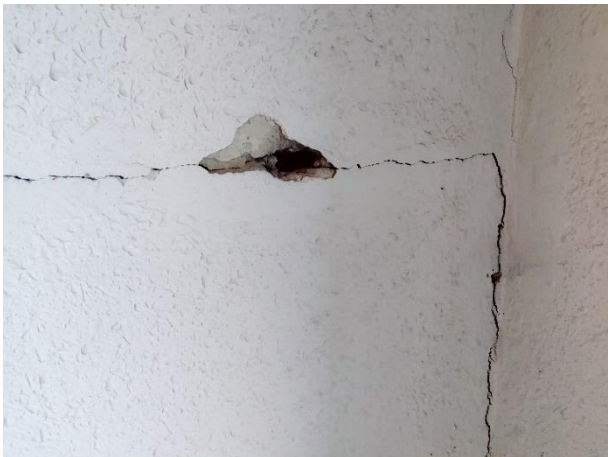
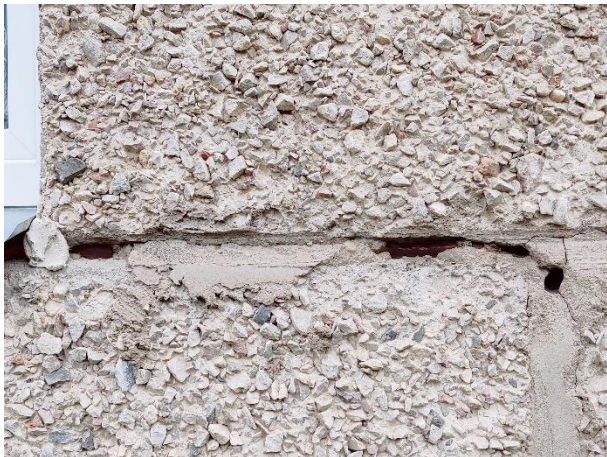
| Apsekošanas objekta vai apsekošanas priekšmeta nosaukums. Īss konstatēto bojājumu un to cēloņu apraksts, tehniskā stāvokļa novērtējums atsevišķiem būves elementiem, konstrukciju veidiem, būves daļām. Atbilstība normatīvo aktu prasībām | | Tehniskais nolietojums (%) |
|---|---|---|
| <p>Attēls Nr. 62 Atsevišķas paneļu šuves nav būvniecības laikā aizpildītas ar mūrjavu. Tika konstatēts tukšums šuvē vairāk nekā 100mm dziļumā</p> | | <p>Attēls Nr. 63 Atsevišķas fasādes paneļu šuves nav hermētiskas. Šādus tukšumus nepieciešams aizpildīt</p> |

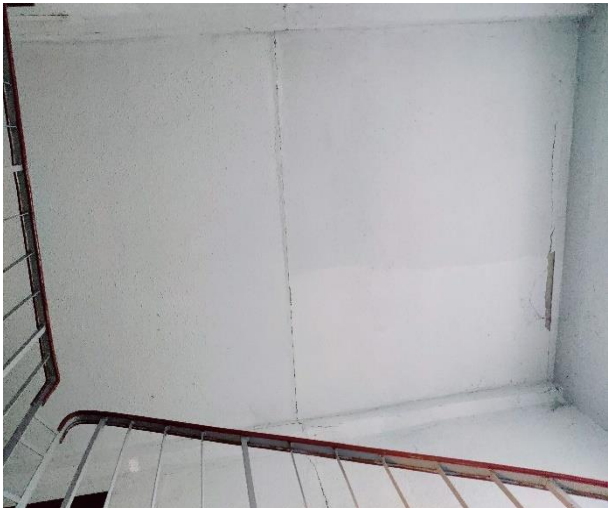
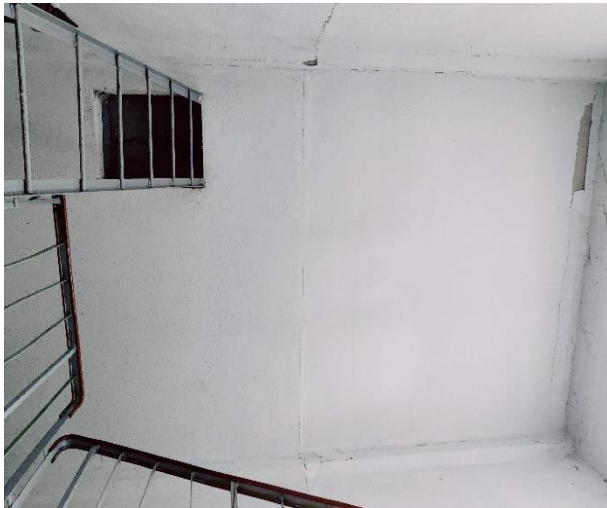
| Apsekošanas objekta vai apsekošanas priekšmeta nosaukums. Īss konstatēto bojājumu un to cēloņu apraksts, tehniskā stāvokļa novērtējums atsevišķiem būves elementiem, konstrukciju veidiem, būves daļām. Atbilstība normatīvo aktu prasībām | | Tehniskais nolietojums (%) |
|---|---|---|
| <p>Attēls Nr. 68 2.k.t. bēniņu telpas pārseguma paneļu kopskats. Plaisas starppaneļu šuvēs. Lokāli nodrupis apmetums</p> | | <p>Attēls Nr. 69 3.k.t. bēniņu telpas pārseguma paneļu kopskats. Plaisas starppaneļu šuvēs. Lokāli nodrupis apmetums</p> |

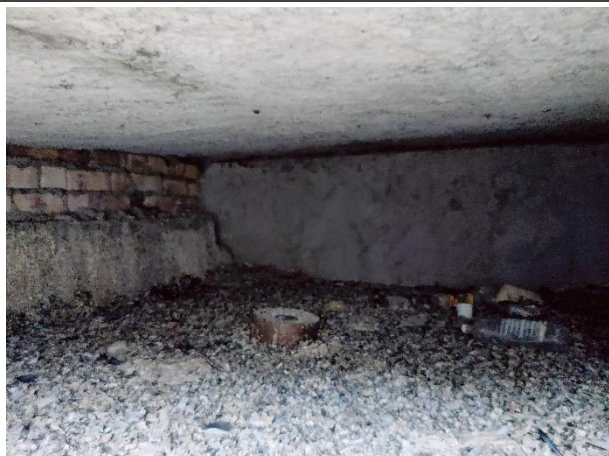
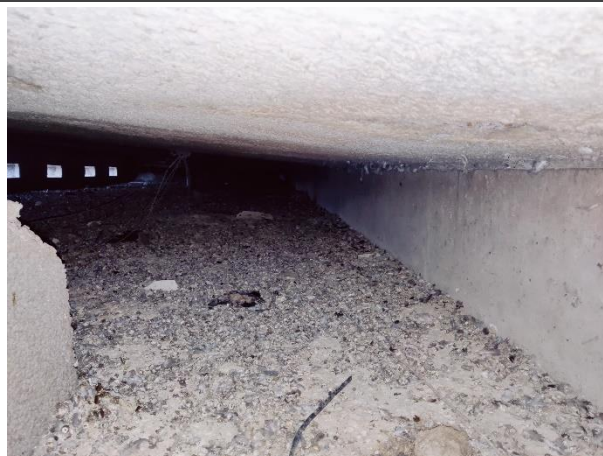
**Attēls Nr. 70** Jumta nesošās konstrukcijas – saliekamā dzelzsbetona sijas, saliekamā dzelzsbetona paneļi. Izdedžu maisījums bēniņu telpā

**Attēls Nr. 71** Jumta nesošās konstrukcijas – saliekamā dzelzsbetona sijas, saliekamā dzelzsbetona paneļi. Izdedžu maisījums bēniņu telpā

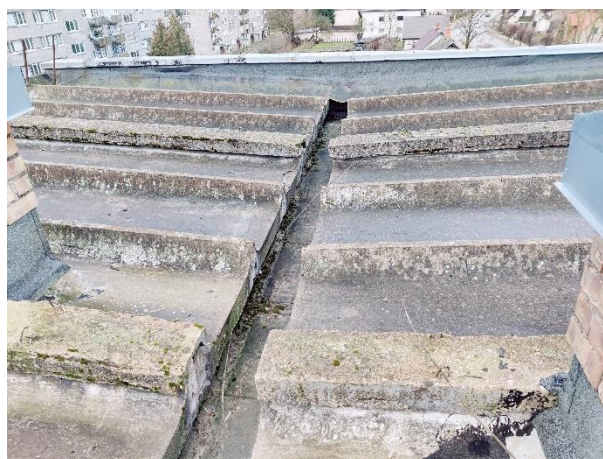
**Attēls Nr. 73** Jumta saliekamā dzelzsbetona pārseguma paneļu kopskats. Skārda parapets ir apmierinošā stāvoklī

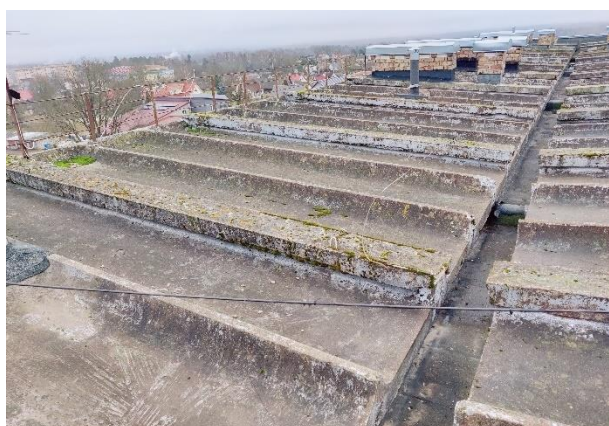
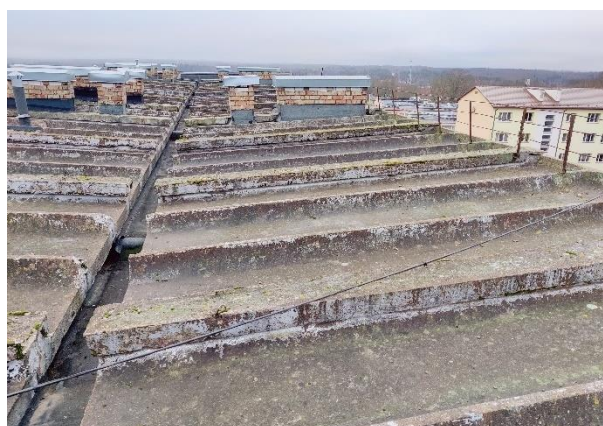
**Attēls Nr. 74** Jumta saliekamā dzelzsbetona pārseguma paneļu kopskats. Nav uzklāts jumta hidroizolējošs seguma materiāls

**Attēls Nr. 75** Jumta saliekamā dzelzsbetona pārseguma paneļu kopskats. Nav uzklāts jumta hidroizolējošs seguma materiāls

| Apsekošanas objekta vai apsekošanas priekšmeta nosaukums. Īss konstatēto bojājumu un to cēloņu apraksts, tehniskā stāvokļa novērtējums atsevišķiem būves elementiem, konstrukciju veidiem, būves daļām. Atbilstība normatīvo aktu prasībām | | Tehniskais nolietojums (%) |
|---|---|---|
| <p>Daudzdzīvokļu dzīvojamai ēkai ir izbūvēta iekšējā lietussūdens novadsistēma. PVC materiāla stāvvadu caurules iekšējai lietussūdens kanalizācijai ir izvilkta pa kāpņu telpu šahtu, šahtas ir atstātas atsegtas un caurules redzamas.</p> <p>Lielākajai daļai gūlīju uz jumta trūkst lapu un grūžu ķērāji.</p> <p>Saliekamā dzelzsbetona jumta pārseguma paneļi ir nobalstīti uz dzelzsbetona sijas.</p> <p>Bēniņu “starpjumta telpā” konstatēts izdedžu maisījums, pārsegumu nepieciešams nosiltināt.</p> <p>No ārpusē jumta pārseguma paneļiem konstatēti sākušies betona erozijas procesi, vietām atsegts stiegrojuma režģis, tas sāk korodēt. Jumta ēnainākajās vietās konstatēts sūnu apaugums.</p> <p>Kopumā jumta nesošās konstrukcijas vizuālais nolietojums ir vērtējams apmierinošā stāvoklī. Jumta segums – NAV uzklāts. Vietām veikti vēsturiski lokāli hidroizolējošu materiālu remontdarbi, bet tie nav efektīvi, jo netiek pasargāts viss jumta pārsegums.</p> <p><b>Nepieciešams</b> veikt bēniņu pārseguma siltināšanu, attīrīt jumta pārsegumu no organiskā apauguma un vēsturiskā seguma lokālajās vietās. Tad veikt bojāto dzelzsbetona elementu remontu, t.sk., attīrīt stiegrojumu no korozijas vai noklāt to ar anti korozijas materiāliem, un ieklāt bitumena ruļļmateriāla segumu pa visu jumta plakni.</p> | | |

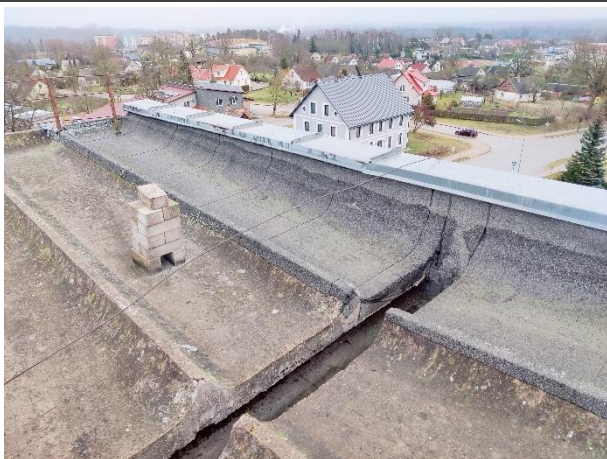
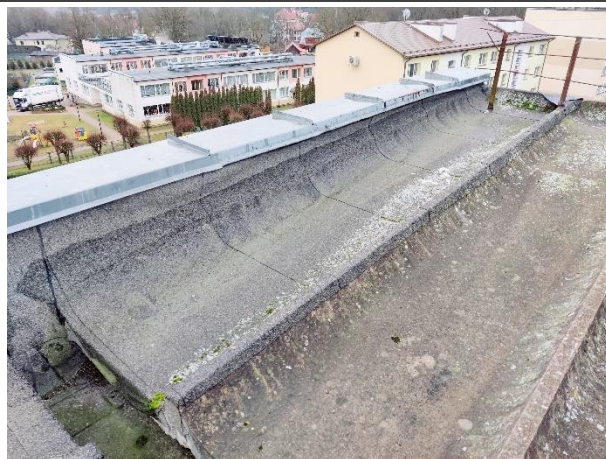
**Attēls Nr. 76** Skārda parapeta elementi ir apmierinošā stāvoklī. Lokāli ieklāts jumta hidroizolācijas materiāls

**Attēls Nr. 77** Skārda parapeta elementi ir apmierinošā stāvoklī. Lokāli ieklāts jumta hidroizolācijas materiāls

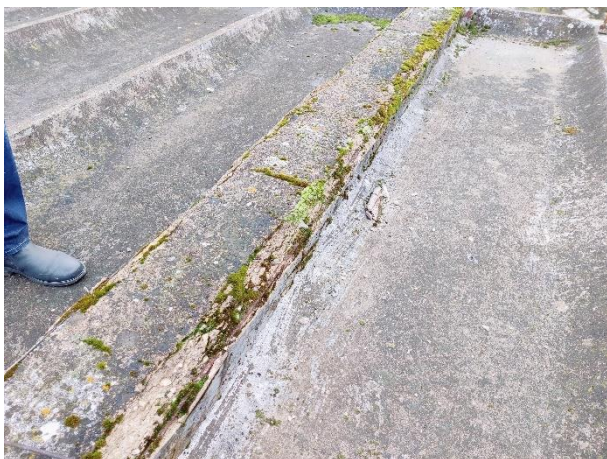
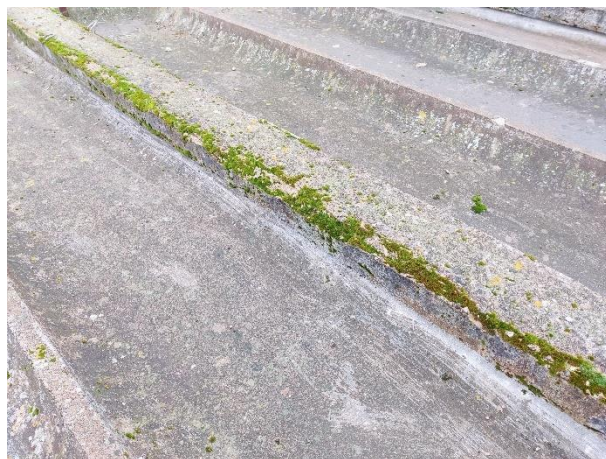
**Attēls Nr. 78** Jumta dzelzsbetona paneļiem sākušies betona erozijas procesi. Vietām liels organiskais apaugums

**Attēls Nr. 79** Jumta dzelzsbetona paneļiem sākušies betona erozijas procesi. Vietām liels organiskais apaugums

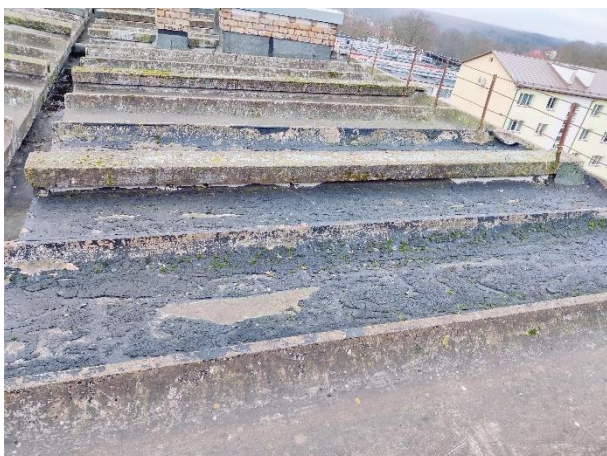
**Attēls Nr. 80** Vēsturiski uzklāts hidroizolācijas slānis lokālā vietā, bet tas laika gaitā sadalījies un vairs nav funkcionāls

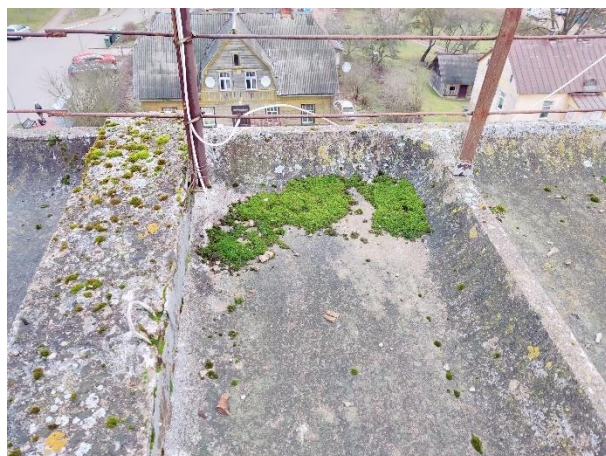
**Attēls Nr. 81** Jumta konstrukcijas nepieciešams regulāri attīrīt no sūnu apauguma

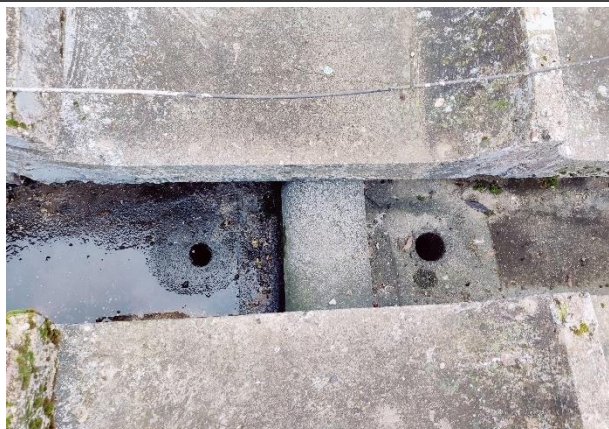
**Attēls Nr. 82** lekšējā lietusūdens novadsistēma. Trūkst lapu un gružu ķērāji

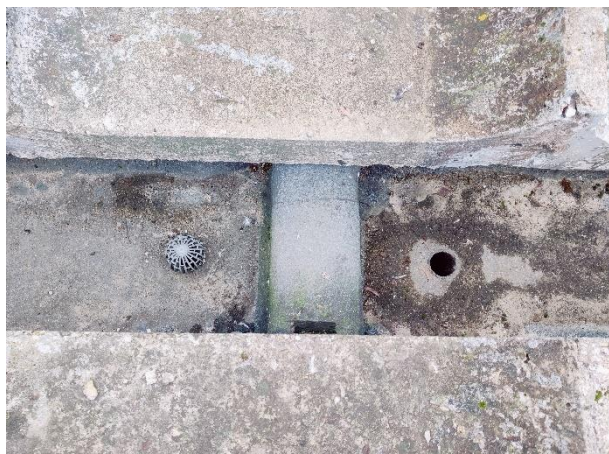
**Attēls Nr. 84** lekšējā lietusūdens novadsistēma. Trūkst viens lapu un gružu ķērājs

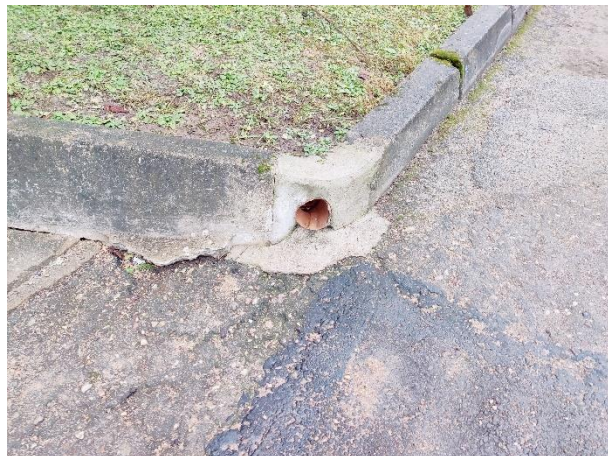
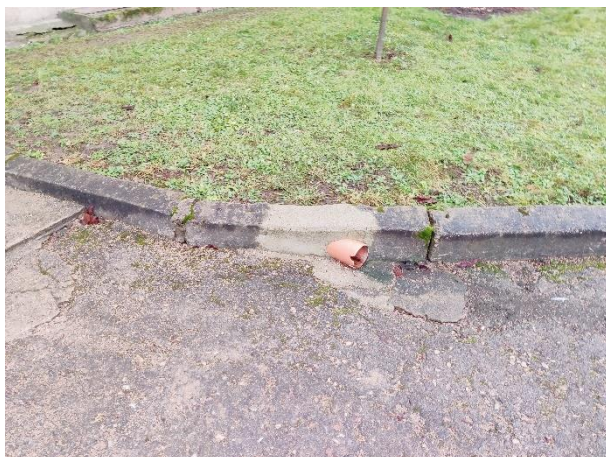
| Apsekošanas objekta vai apsekošanas priekšmeta nosaukums. Īss konstatēto bojājumu un to cēloņu apraksts, tehniskā stāvokļa novērtējums atsevišķiem būves elementiem, konstrukciju veidiem, būves daļām. Atbilstība normatīvo aktu prasībām | | Tehniskais nolietojums (%) |
|---|---|---|
| <p>Attēls Nr. 89 Lietusūdens novadcaurule izbūvēta līdz asfalta seguma piebraucamajam ceļam ēkas priekšā</p> | | |
| <p>Attēls Nr. 90 Lietusūdens novadcaurule izbūvēta līdz asfalta seguma piebraucamajam ceļam ēkas priekšā</p> | | |

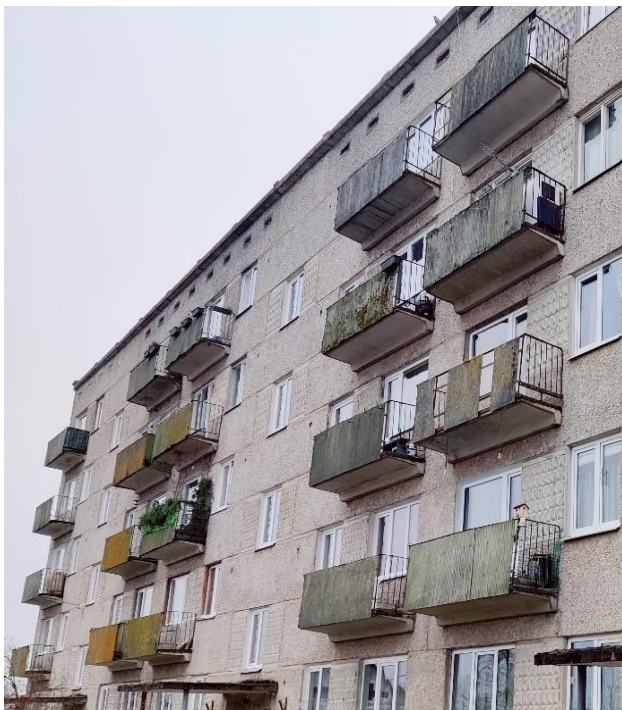
Ēkai ir izbūvēti dzelzsbetona plātņu balkoni ar metāla konstrukcijas margām un dekoratīvām viļņotām apdares plāksnēm. Margas ir korodējušas, lielākā daļa no dekoratīvajām apdares plāksnēm ir saglabājušās kopš ēkas būvniecības laikiem un vietām tās iztrūkst. Atsevišķiem balkoniem plāksnes ir nomainītas. Atsevišķu balkona paneļu apakšdaļās atsegti stiebrojuma stieņi lāseņa vietās, kur ir mazāka betona aizsargkārtā bijusi. Balkonu vizuālais nolietojums vērtējams kā daļēji apmierinošs.

*Attēls Nr. 91 Balkonu kopskats, lielākajai daļai kopš ēkas būvēšanas laikiem saglabājušās metāla margas un vēsturiskā viļņoto lokšņu apdare*

Rekomendējam, kopā ar pārējiem ēkas energoefektivitātes paaugstināšanas pasākumiem, izstrādāt vienota dizaina balkona apdares risinājumu un veikt to atjaunošanu, ievērojot pareizu lietusūdens novadīšanu un izvēloties mitrumizturīgus apdares materiālus. Kā arī virs ieeju jumtiņiem uzklāt hidroizolējošu seguma materiālu.

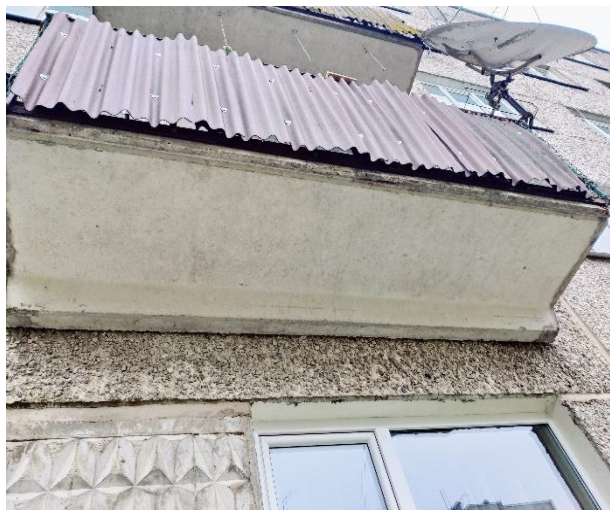
*Attēls Nr. 92 Balkonu dzelzsbetona paneļu apakšu virsmas ir apmierinošā stāvoklī*
