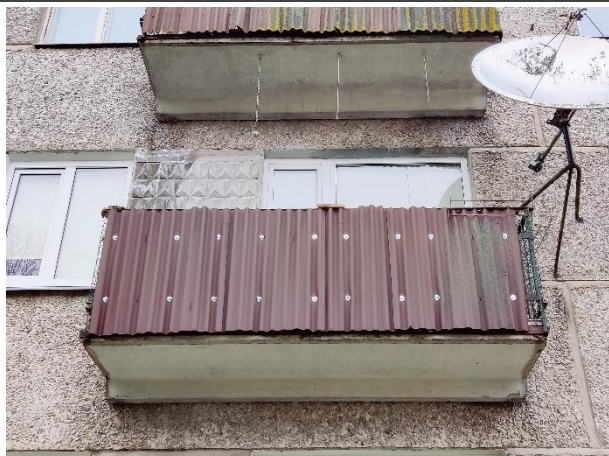
**Attēls Nr. 93** Atsevišķiem dzīvokļiem nomainītas dekoratīvās apdares plāksnes

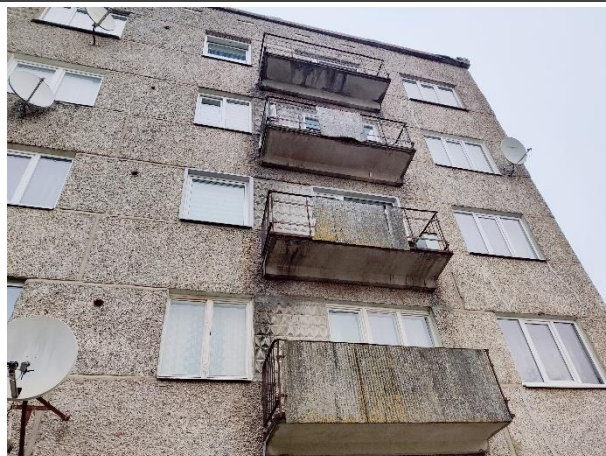
**Attēls Nr. 94** Vairākiem balkoniem trūkst daļa vai visas vecās apdares plāksnes

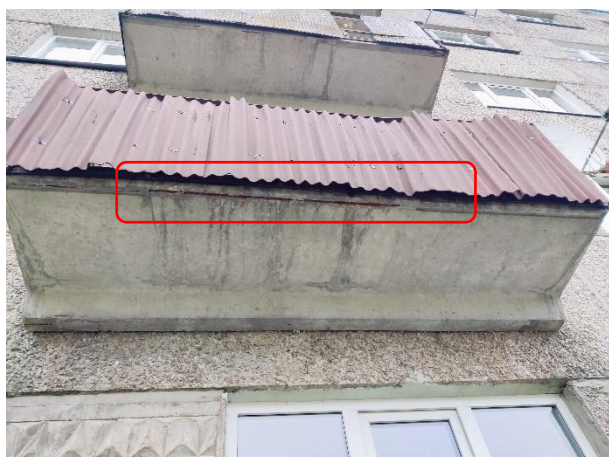
**Attēls Nr. 95** Atsevišķu balkonu apakšām nepieciešams veikt bojāto vietu remontu, kur atsegts stiebrojums, lai nepieļautu bojājumu tālāku izplatību

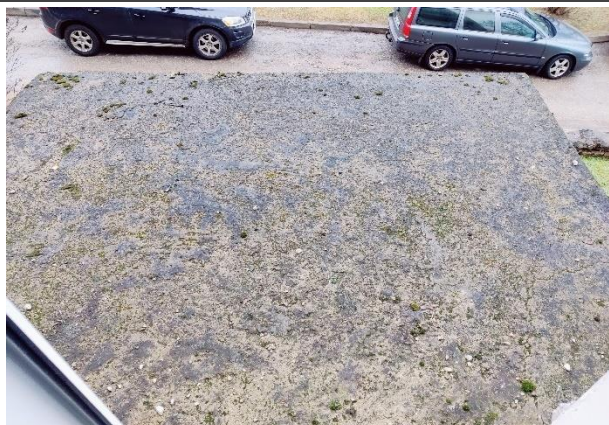
*Attēls Nr. 99 Jumtiņa kopskats no augšas. Trūkst hidroizolējošs seguma materiāls*

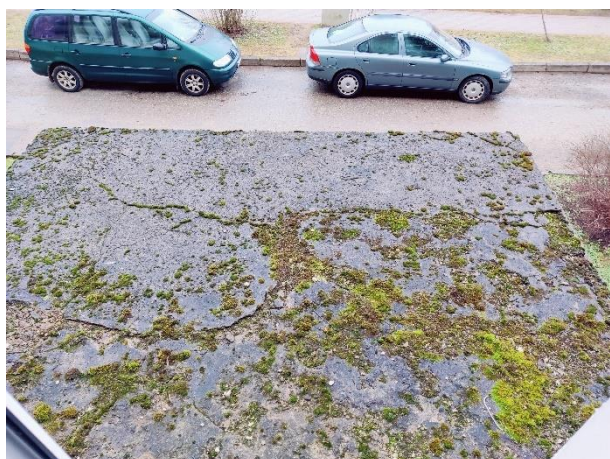
*Attēls Nr. 102 Jumtiņam liels organiskais apaugums. To nepieciešams attīrīt un uzklāt hidroizolējošu seguma materiālu*

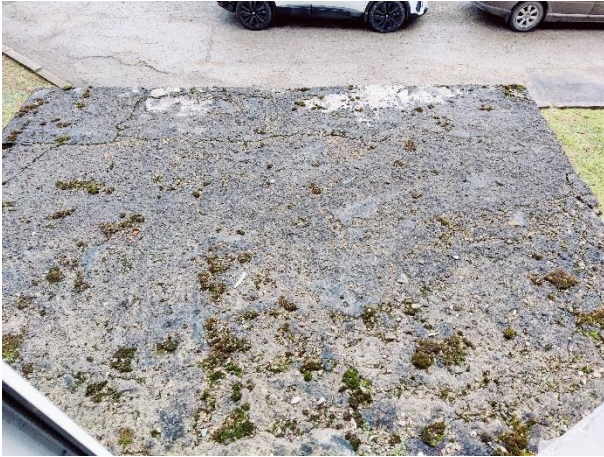
| <p>Apsekošanas objekta vai apsekošanas priekšmeta nosaukums. Īss konstatēto bojājumu un to cēloņu apraksts, tehniskā stāvokļa novērtējums atsevišķiem būves elementiem, konstrukciju veidiem, būves daļām. Atbilstība normatīvo aktu prasībām</p> | <p>Tehniskais nolietojums (%)</p> |
|---|---|
| <p>Attēls Nr. 105 3.k.t. jumtiņa kopskats no augšpuses. Konstatēta betona erozija, sūnu apaugums. Nepieciešams veikt betona virsmas remontu un uzklāt hidroizolējošu materiālu</p> | |

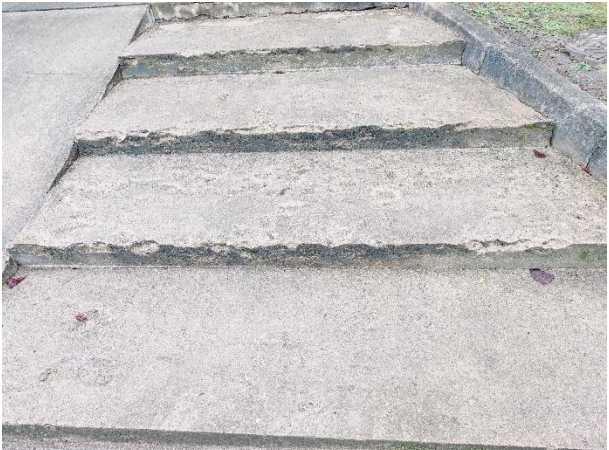
| <p>Apsekošanas objekta vai apsekošanas priekšmeta nosaukums. Īss konstatēto bojājumu un to cēloņu apraksts, tehniskā stāvokļa novērtējums atsevišķiem būves elementiem, konstrukciju veidiem, būves daļām. Atbilstība normatīvo aktu prasībām</p> | <p>Tehniskais nolietojums (%)</p> |
|---|---|
| <p>Daudzdzīvokļu dzīvojamai mājai ir izbūvēti betona pandusi 1. un 2. kāpņu telpas priekšā. To vizuālais nolietojums vērtējams kā pilnīgi apmierinošs.</p> <p>1.kāpņu telpas priekšā esošo betona pakāpienu virsma ir apdrupusi.</p> <p>Kāpņu telpās uzstādītas un nokrāsotas saliekamās dzelzsbetona kāpnes ar metāla margām un gumijotu lenteri. Atsevišķiem pakāpieniem novērojamas betona nodiluma pazīmes vai lokāli betona izdrupumi. Aizsargkrāsojums laika gaitā nolietojies. Kopumā kāpņu vizuālais nolietojums vērtējams kā apmierinošs.</p> <p><u>Rekomendējam</u> atjaunot esošo kāpņu aizsargkrāsojumu, vai ieklāt mūsdienīgu, hidroizolējošu, viegli kopjamu un neslīdīgu kāpņu aizsargmateriālu.</p> <p>Pagrabos esošo dzelzsbetona kāpņu vizuālais nolietojums ir vērtējams apmierinošā stāvoklī, tām nozīmīgi bojājumi netika konstatēti.</p> <p>Piekluve uz ēkas jumtu tiek nodrošināta pa metāla trepēm, apsekošanas laikā tām nozīmīgi bojājumi netika konstatēti un tās ir apmierinošā stāvoklī.</p> | |
| <p>Attēls Nr. 106 Betona pandusa kopskats 1. k.t. priekšā</p> | <p>Attēls Nr. 107 Betona pakāpieniem nodrupušas malas</p> |

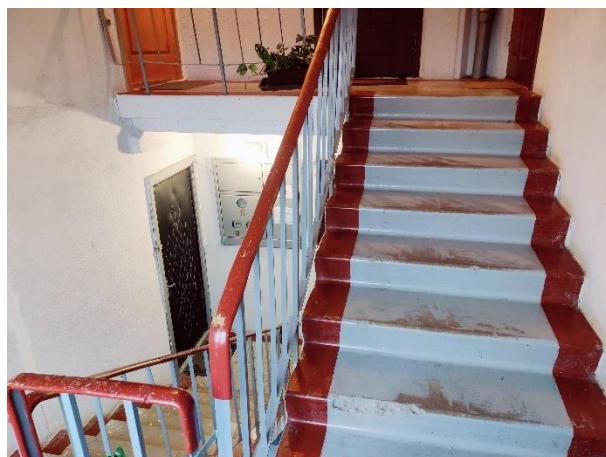
*Attēls Nr. 111 Saliekamās dzelzsbetona  
kāpnes ar metāla margām un gumijotu lenteri.  
Konstatēti lokāli krāsas nodilumi un betona  
izdrupumi*

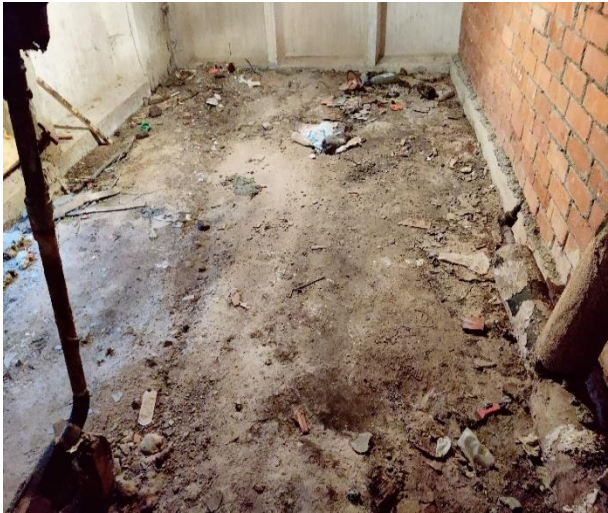
| <p>Apsekošanas objekta vai apsekošanas priekšmeta nosaukums. Īss konstatēto bojājumu un to cēloņu apraksts, tehniskā stāvokļa novērtējums atsevišķiem būves elementiem, konstrukciju veidiem, būves daļām. Atbilstība normatīvo aktu prasībām</p> | <p>Tehniskais nolietojums (%)</p> |
|---|---|
| <p>Attēls Nr. 118 Betona klona grīdas kopskats pagrabstāvā. Ir izvākti lielie atkritumi, bet grīda pilna ar sīkiem būvgružiem un sadzīves atkritumiem</p> | <p>Attēls Nr. 119 Eksponētas betona klona grīdas kopskats pagrabstāvā</p> |

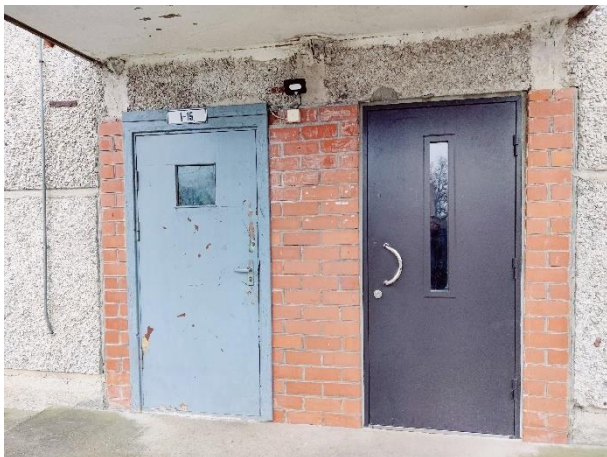
**Attēls Nr. 124** 1.kāpņu telpas ārdurvju kopskats. Pagraba koka konstrukcijas durvis morāli novecojušas

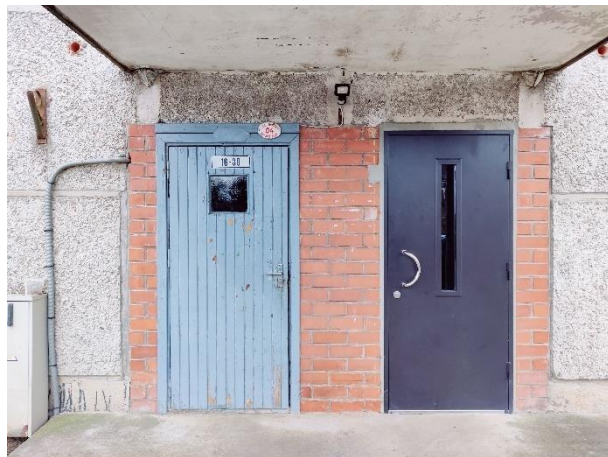
**Attēls Nr. 125** 2.kāpņu telpas ārdurvju kopskats. Pagraba koka konstrukcijas durvis morāli novecojušas

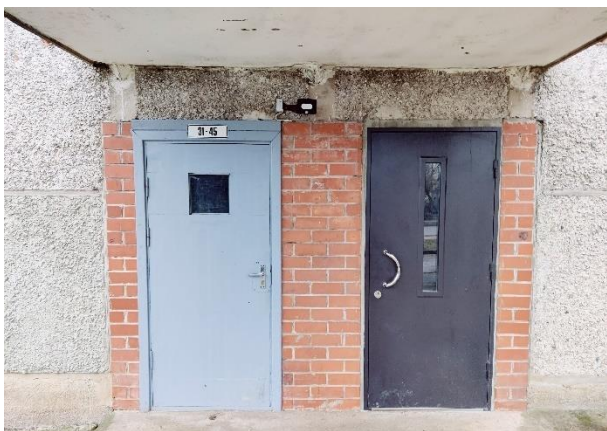
**Attēls Nr. 126** 3.kāpņu telpas ārdurvju kopskats. Pagraba koka konstrukcijas durvis morāli novecojušas

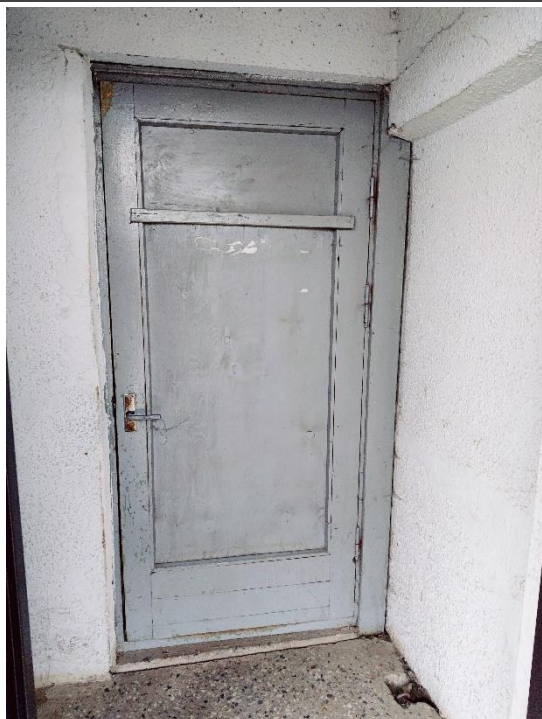
*Attēls Nr. 130 Koplietošanas kāpņu telpās ir saglabājušās vecās koka konstrukcijas iekšdurvis. Tās ir morāli novecojušas un nav energoefektīvas*

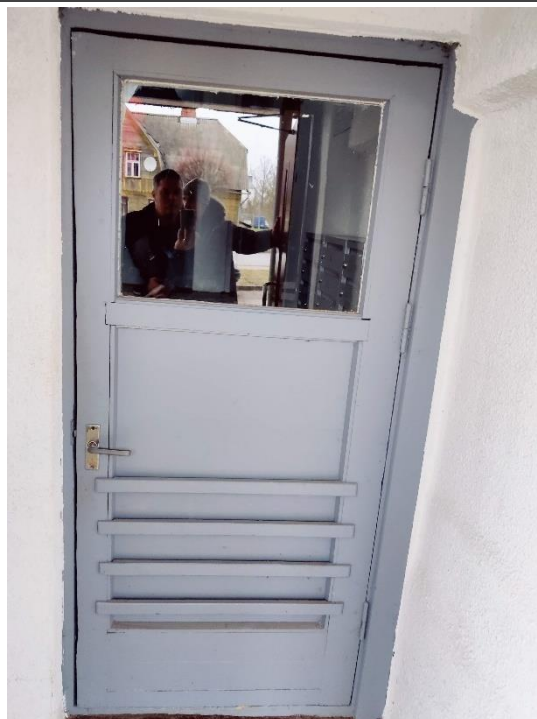
*Attēls Nr. 131 Koplietošanas kāpņu telpās ir saglabājušās vecās koka konstrukcijas iekšdurvis. Tās ir morāli novecojušas un nav energoefektīvas*
