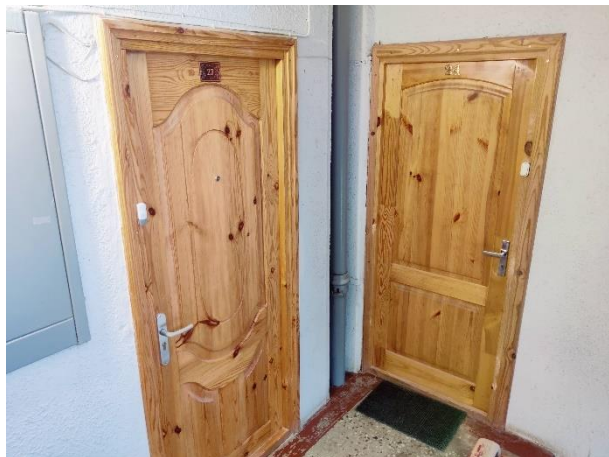
**Attēls Nr. 134** Dzīvokļiem uzstādītas dažādu stilu un materiālu ārdurvis, bet tās ir funkcionālā darba kārtībā un apmierinošā stāvoklī

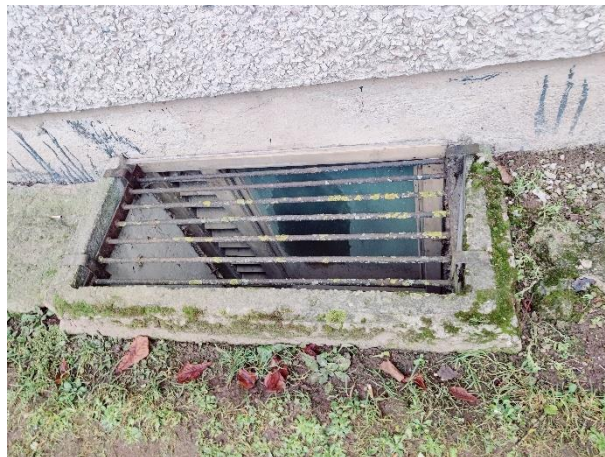
**Attēls Nr. 135** Pagrabam saglabājušies vecie koka konstrukcijas logi

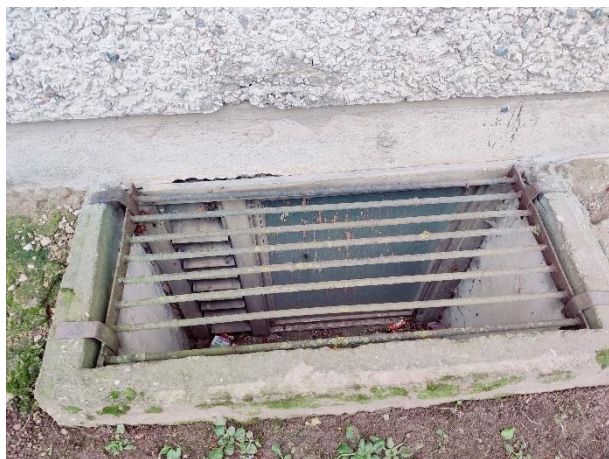
**Attēls Nr. 136** Pagrabam saglabājušies vecie koka konstrukcijas logi. Tie nav energoefektīvi

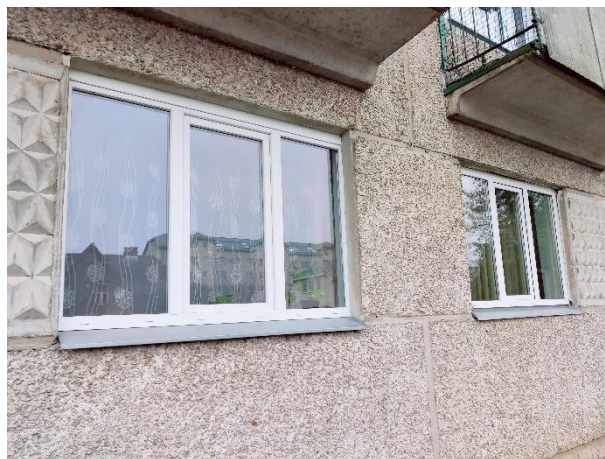
**Attēls Nr. 137** Gandrīz visiem ēkas dzīvokļiem uzstādīti mūsdienīgi PVC konstrukciju stikla pakešu logi

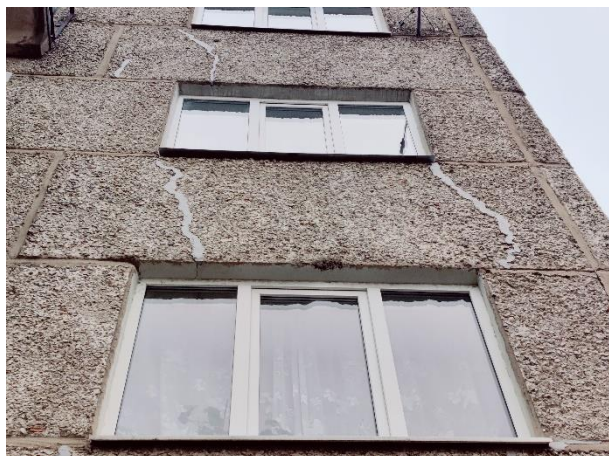
**Attēls Nr. 138** PVC logu kopskats. Nav zināms cik tie ir veci un kādi ir to dati

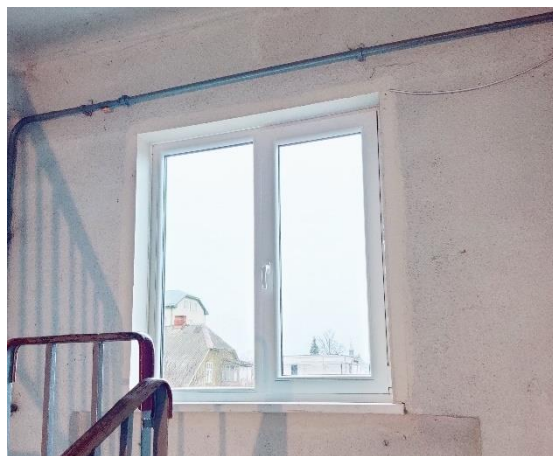
**Attēls Nr. 139** Koplietošanas kāpņu telpās 2015.gadā uzstādīti PVC konstrukcijas logi

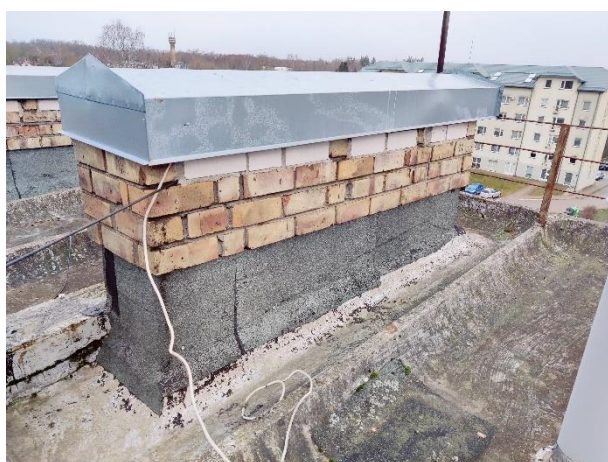
*Attēls Nr. 142 Dabīgās ventilācijas izvadkanāls uz ēkas jumta. Uzstādītas skārda nosegecpures*

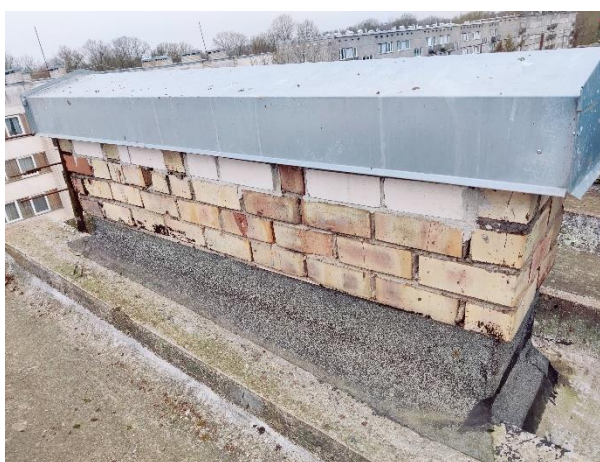
Daudzdzīvokļu dzīvojamā ēkā tiek nodrošināta dabiskā ventilācija. Tika apsekoti uz ēkas jumta izlaistie ventilācijas izvadkanāli. Tiem uzstādītas jaunas skārda nosegecpures un lielie atvērumi daļēji aizmūrēti, lai samazinātu brīvo platumu, bet putni tāpat iekļūst iekštelpās, jo daļai no izvadiem sprauga ir pietiekami plata. Kopumā ventilācijas kanālu vizuālais nolietojums vērtējams kā apmierinošs. Rekomendējam tomēr uzstādīt metāla sietus priekšā lielākajiem atvērumiem.

*Attēls Nr. 143 Dabīgās ventilācijas izvadkanāls uz ēkas jumta. Brīvie atvērumi daļēji aizmūrēti, lai samazinātu iespēju putniem iekļūt iekštelpās*

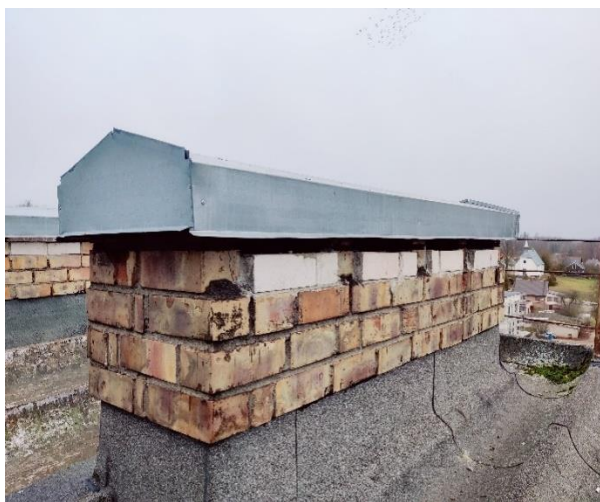
*Attēls Nr. 145 Daļai izvadkanālu esošā sprauga tik un tā ir par lielu un putni var iekļūt!*

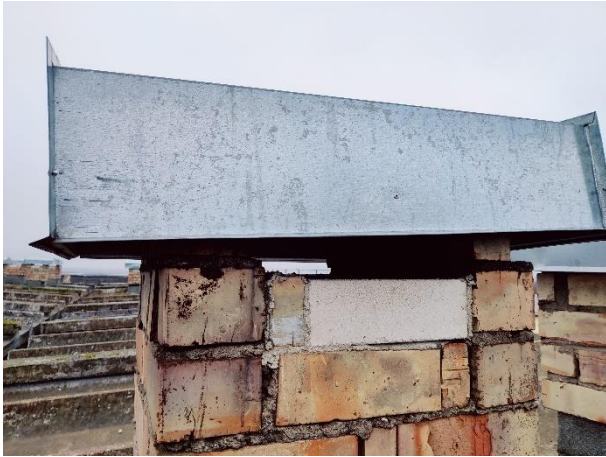
| Apsekošanas objekta vai apsekošanas priekšmeta nosaukums. Īss konstatēto bojājumu un to cēloņu apraksts, tehniskā stāvokļa novērtējums atsevišķiem būves elementiem, konstrukciju veidiem, būves daļām. Atbilstība normatīvo aktu prasībām | | Tehniskais nolietojums (%) |
|---|---|---|
| <p>Attēls Nr. 146 Daļai izvadkanālu esošā sprauga tik un tā ir par lielu un putni var iekļūt!</p> | | <p>Attēls Nr. 147 Kanalizācijas stāvvadu ventilācijas izvads</p> |

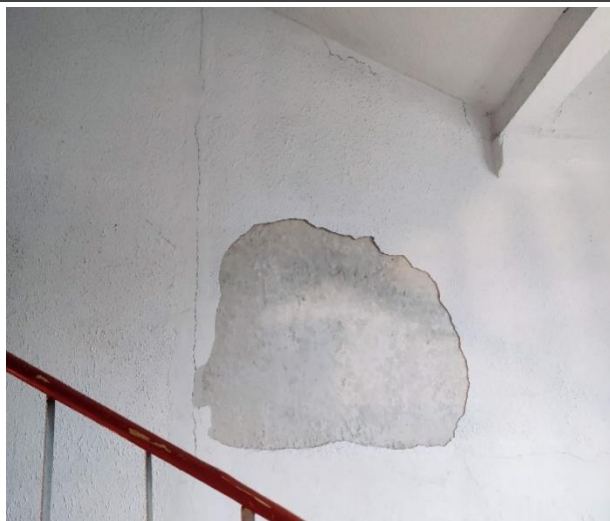
*Attēls Nr. 151 Nodrupis liels apmetuma gabals no sienas, plaisas paneļu savienojumu vietās*

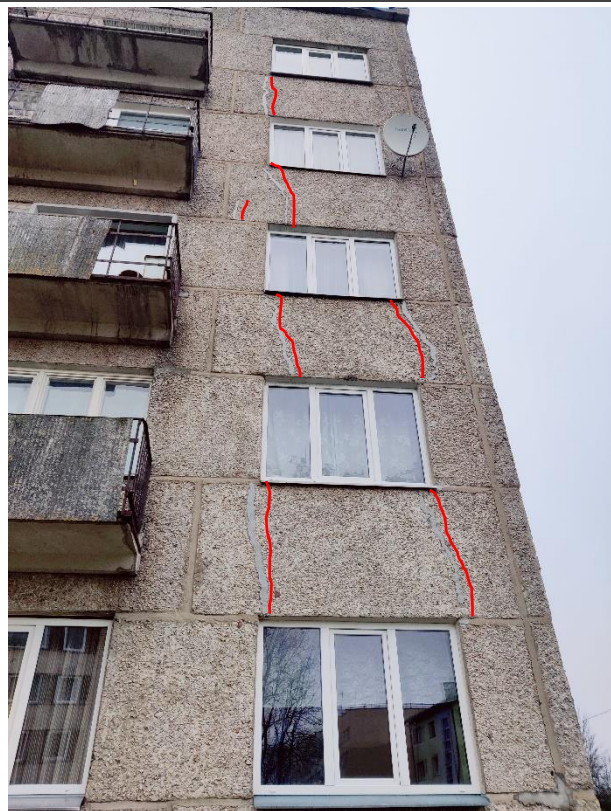
Daudzdzīvokļu dzīvojamā māja celta no saliekamā dzelzsbetona pamatu blokiem, kuriem cokola līmenī no ārpuses nav veikta apdare. Ēkas nesošās ārsienas celtas no saliekamā keramzītbetona paneļiem, konstatētas vairākas plaisas ēkas ārsienu paneļos – pēc nama apsaimniekotāja sniegtās informācijas, tās 2023.gadā ir aizdarītas ar Bostik P590 uretānmasu. Iepriekš ir veikta ģeotehniskā izpēte, kuras laikā konstatēts, ka grunts pamatne zem ēkas ir ar pietiekamu nestspēju un turpmākiem ēkas sēšanās procesiem nevajadzētu vairs notikt.

*Attēls Nr. 162 Plaisu kopskats saliekamā dzelzsbetona paneļos 1.kāpņu telpas zonā*

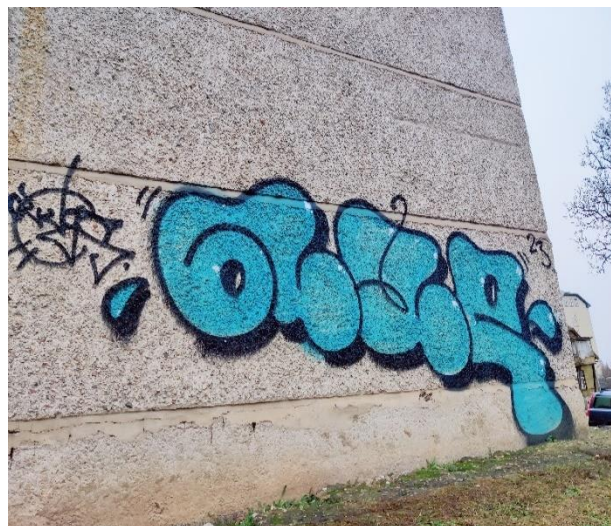
*Attēls Nr. 164 Uz ēkas fasādes ir uzpūst liela izmēra grafiti*

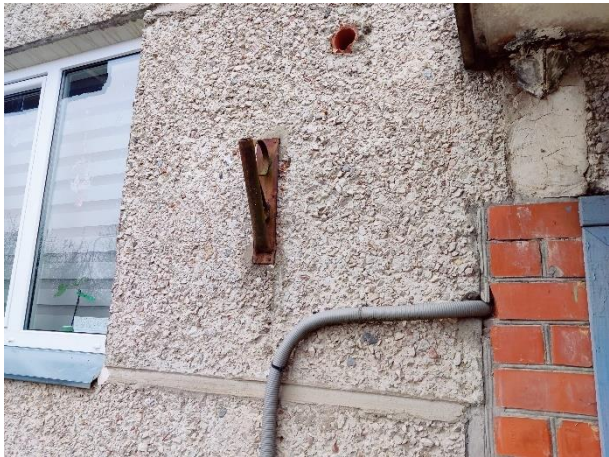
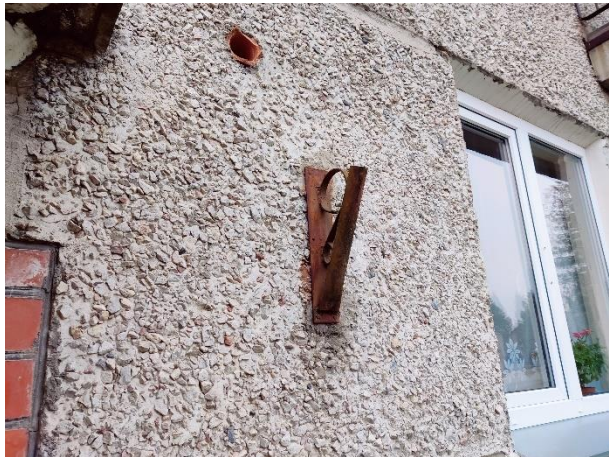
| <p>Apsekošanas objekta vai apsekošanas priekšmeta nosaukums. Īss konstatēto bojājumu un to cēloņu apraksts, tehniskā stāvokļa novērtējums atsevišķiem būves elementiem, konstrukciju veidiem, būves daļām. Atbilstība normatīvo aktu prasībām</p> | <p>Tehniskais nolietojums (%)</p> |
|---|---|
| <div data-bbox="177 470 788 925" data-label="Image"> </div> <p>Attēls Nr. 166 Abi karoga kāta turētāji ir korodējuši</p> | <div data-bbox="812 470 1423 925" data-label="Image"> </div> <p>Attēls Nr. 167 Abi karoga kāta turētāji ir korodējuši</p> |

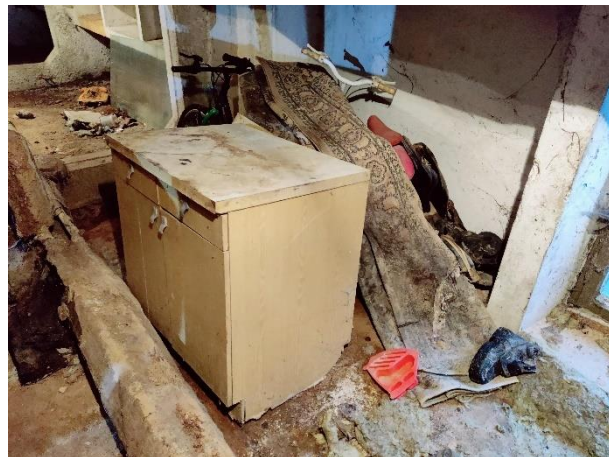
| <p>Apsekošanas objekta vai apsekošanas priekšmeta nosaukums. Īss konstatēto bojājumu un to cēloņu apraksts, tehniskā stāvokļa novērtējums atsevišķiem būves elementiem, konstrukciju veidiem, būves daļām. Atbilstība normatīvo aktu prasībām</p> | <p>Tehniskais nolietojums (%)</p> |
|---|---|
| <p>Daudzdzīvokļu dzīvojamās ēkas pagrabs kopumā ir atbrīvots no liелgabarīta mantām un būvgružiem, bet atsevišķās vietās tomēr ir uzkrājušās atkal dažādas mēbeles, būvgruži, atkritumi un kokmateriāli. Netiek izpildītas ugunsdrošības noteikumu prasības. Nepieciešams atbrīvot pagraba koplietošanas telpas pilnībā.</p> | |
| <div data-bbox="177 1218 788 1673" data-label="Image"> </div> <p>Attēls Nr. 168 Iekšpagalma teritorijā atrodas metāla konstrukciju veļas žāvētava bez jumtiņa</p> | <div data-bbox="812 1218 1423 1673" data-label="Image"> </div> <p>Attēls Nr. 169 Atsevišķās vietās aizkrāmēts pagrabs. Nepieciešams atbrīvot pagraba telpas. Ugunsdrošības normu pārkāpums!</p> |

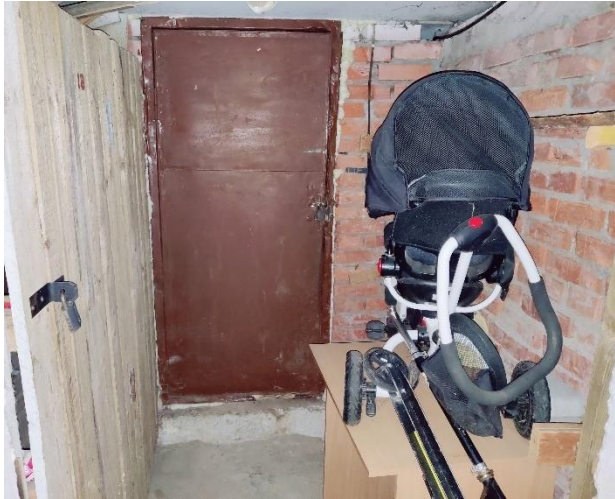
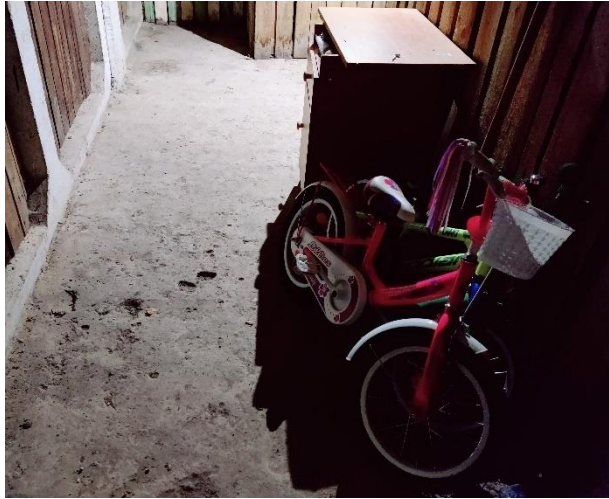
| <p>Apsekošanas objekta vai apsekošanas priekšmeta nosaukums. Īss konstatēto bojājumu un to cēloņu apraksts, tehniskā stāvokļa novērtējums atsevišķiem būves elementiem, konstrukciju veidiem, būves daļām. Atbilstība normatīvo aktu prasībām</p> | <p>Tehniskais nolietojums (%)</p> |
|---|---|
| <p>Attēls Nr. 170 Atsevišķās vietās aizkrāmēts pagrabs. Nepieciešams atbrīvot pagraba telpas. Ugunsdrošības normu pārkāpums!</p> | <p>Attēls Nr. 171 Atsevišķās vietās aizkrāmēts pagrabs. Nepieciešams atbrīvot pagraba telpas. Ugunsdrošības normu pārkāpums!</p> |
