**Tehniskās apsekošanas atzinums Nr. TAA-17042025**

**Daudzdzīvokļu dzīvojamā māja, kad. Nr. 70010011180001, Raiņa ielā 37A, Madona, Madonas nov., LV-4801**

**Atzinums izsniegts 2025. gada 20. maijā**

**SIA "MS Būvuzraudzība"**

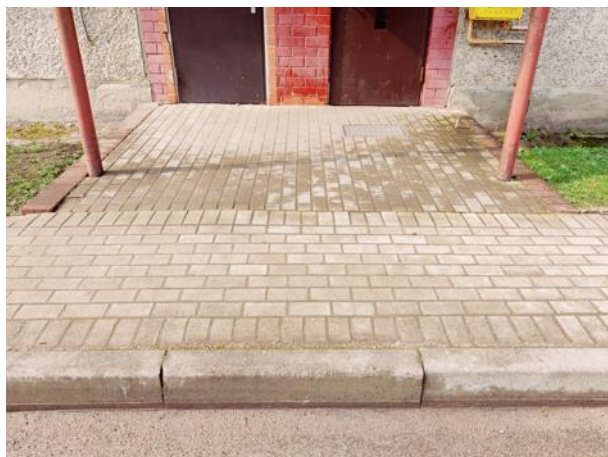
Attēls Nr. 4 Bruģēti laukumiņi pie kāpņu telpas ieejām, bruģēti celiņi gar dzīvojamo ēku. Kopumā tehniski apmierinošā stāvoklī

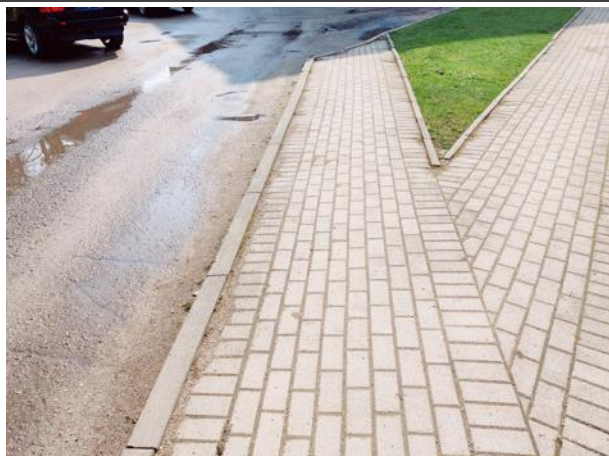
*Attēls Nr. 8 Betona bruģa ietves kopskats ēkas priekšā. Kopumā tehniski apmierinošā stāvoklī*

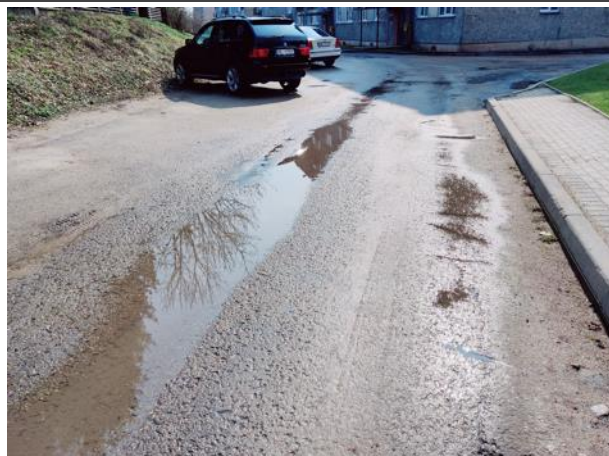
*Attēls Nr. 9 Asfalta seguma piebraucamā ceļa kopskats ēkas priekšā. Konstatētas rīses uz ceļa seguma, bedres*

Rekomendējam veikt piebraucamā ceļa pārbūvi, izstrādājot būvprojektu, paredzēt pareizus slīpumus lietussūdens novadīšanai prom no ēkas.

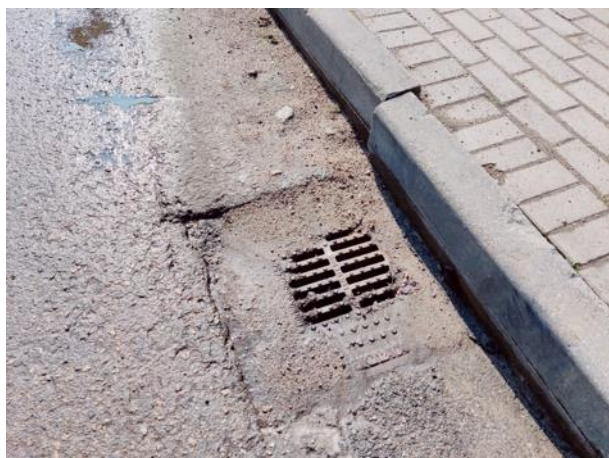
*Attēls Nr. 10 Lietusūdens kanalizācija asfaltbetona ceļa segumā*

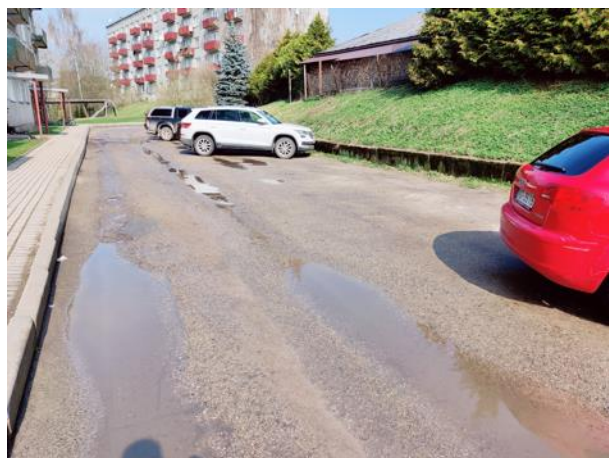
*Attēls Nr. 11 Ceļa segums tehniski daļēji apmierinošā stāvoklī. Rekomendējam veikt ceļa remonta darbus, atjaunot ceļa plakniskumu, lai lietusūdens nekrātos uz ceļa*

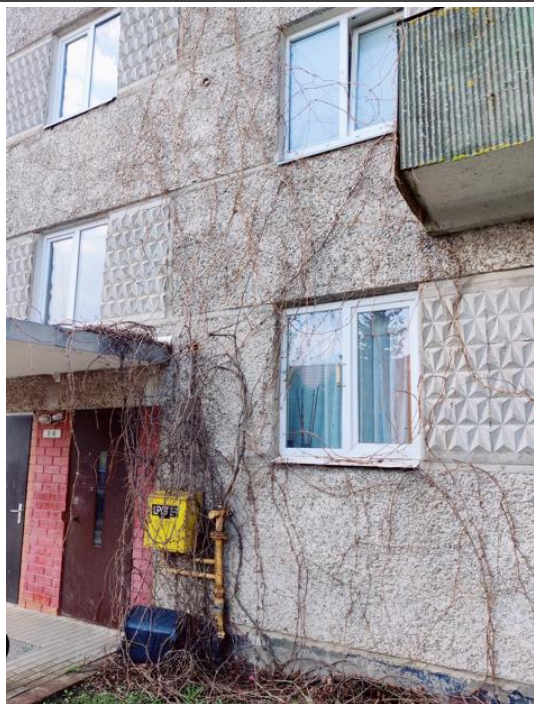
*Attēls Nr. 19 Vītenī pie ēkas fasādes, nepieciešams augus likvidēt*

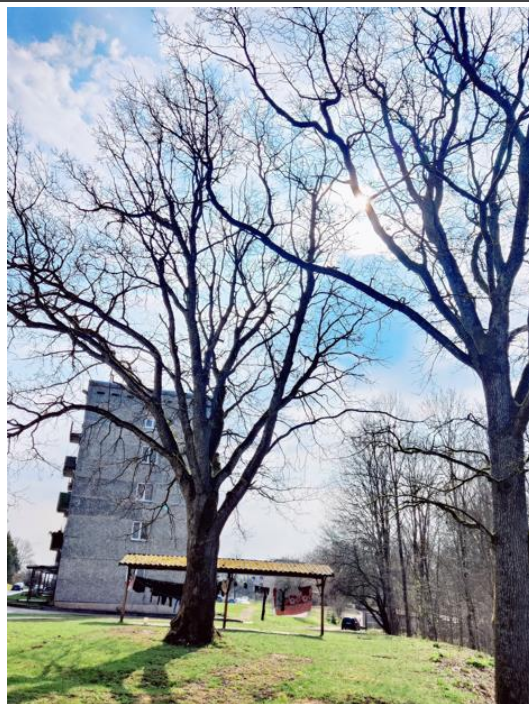
*Attēls Nr. 20 Lapu koki dzīvojamās mājas teritorijā, rekomendējam veikt zaru apgriešanu*

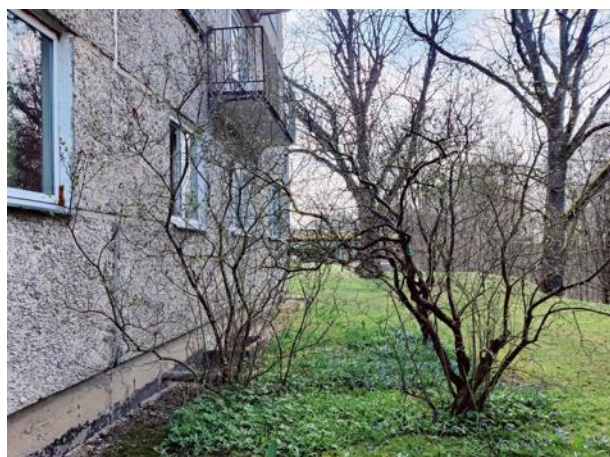
Attēls Nr. 26 Košumkrūmiem nepieciešams veikt vainaga apkopšanu

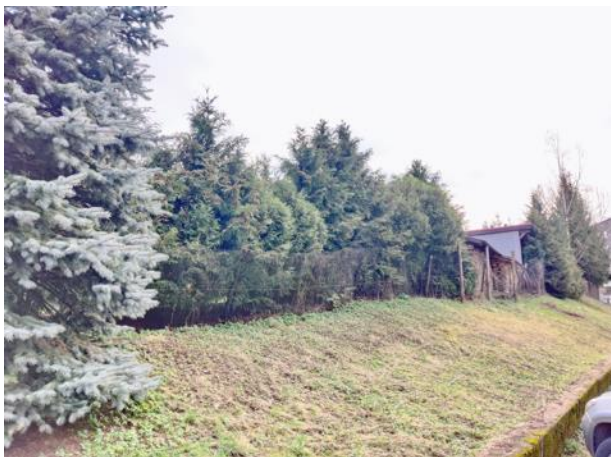
*Attēls Nr. 31 Drāšu pinuma žogs ar metāla stabiem norobežo dzīvojamo ēkas teritoriju no privātīpašuma*

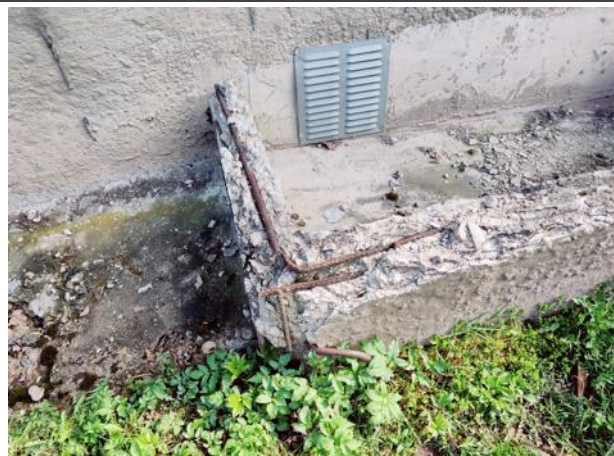
*Attēls Nr. 34 Vēsturiskajām pagraba logu atbalstsienām konstatēta lokāla betona erozija (nelielā un dažviet kritiskā apjomā), plaisas, atsegts stiegrojums, betona izdrupumi un sūnu apaugums*

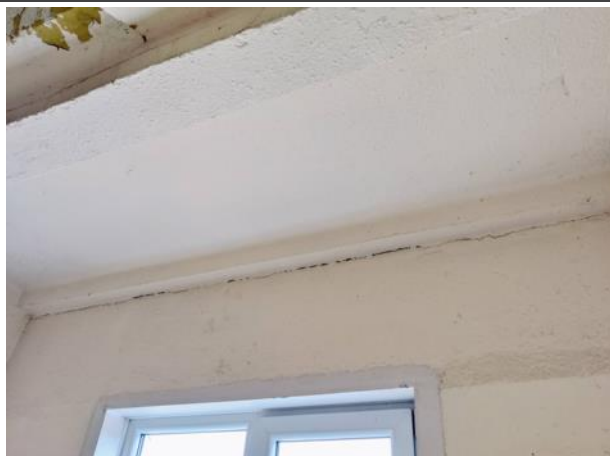
*Attēls Nr. 48 Vizuāla rakstura plaisas konstatētas starp ārsienu un kāpņu laukumiņu*

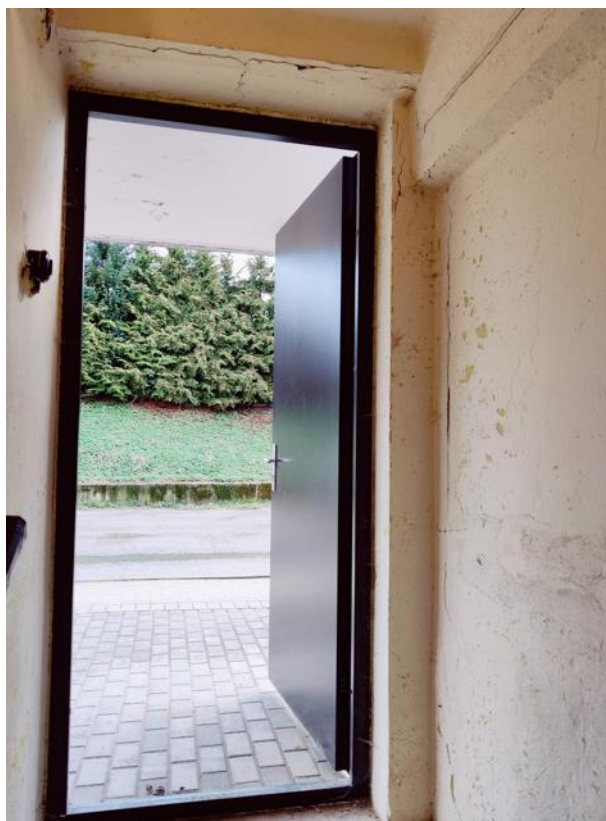
*Attēls Nr. 49 Plaisa pārsedzē, kas tālāk aiziet vertikāli pa sienu uz leju. Vizuāla rakstura, eksploatācijas draudus nerada*

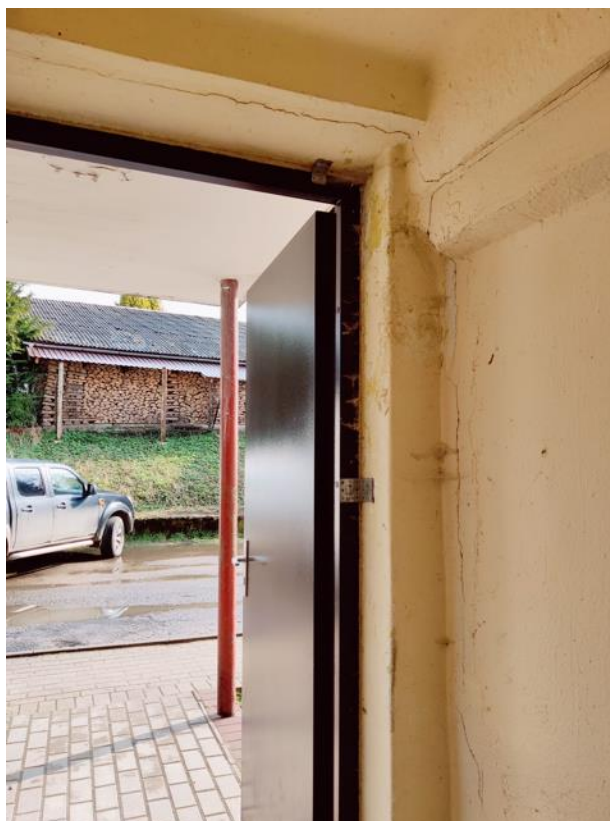
*Attēls Nr. 50 Plaisa pārsedzē, kas tālāk aiziet vertikāli pa sienu uz leju. Vizuāla rakstura, eksploatācijas draudus nerada*

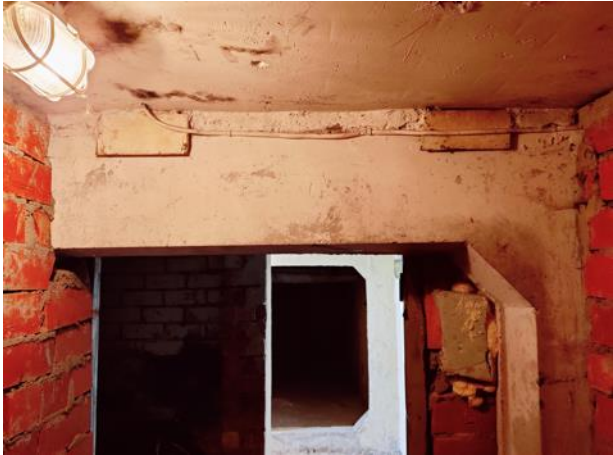
| Apsekošanas objekta vai apsekošanas priekšmeta nosaukums. Īss konstatēto bojājumu un to cēloņu apraksts, tehniskā stāvokļa novērtējums atsevišķiem būves elementiem, konstrukciju veidiem, būves daļām. Atbilstība normatīvo aktu prasībām | | Tehniskais nolietojums (%) |
|---|---|---|
| <p>Attēls Nr. 51 Pagarbos esošie paneļi, kas kalpo kā pārseguma balstījums un tajā pašā laikā veido ailu sijas – tās ir apmierinošā stāvoklī</p> | | <p>Attēls Nr. 52 53 Diagonāla rakstura plaisa nesošajā sienā. Vizuāla rakstura, ekspluatācijas draudus nerada</p> |

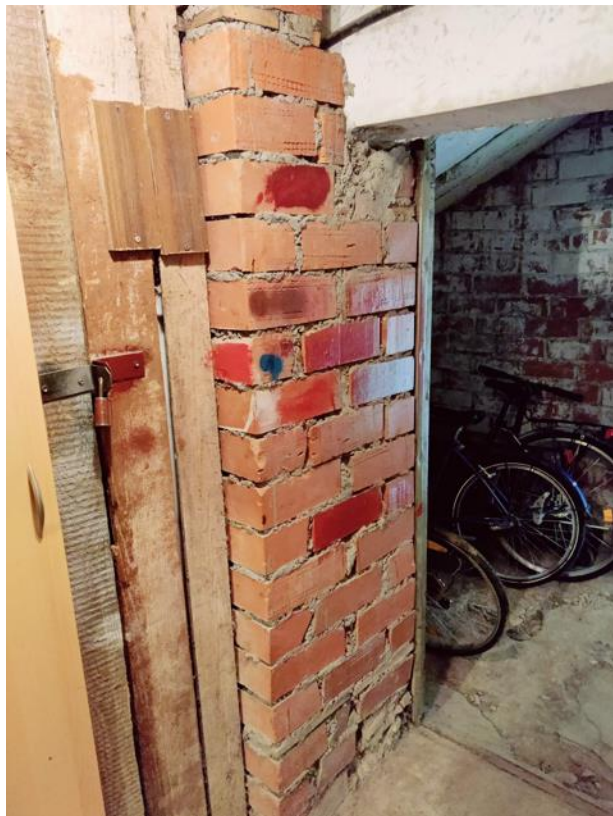
*Attēls Nr. 56 Veikti zemas kvalitātes mūrēšanas darbi*

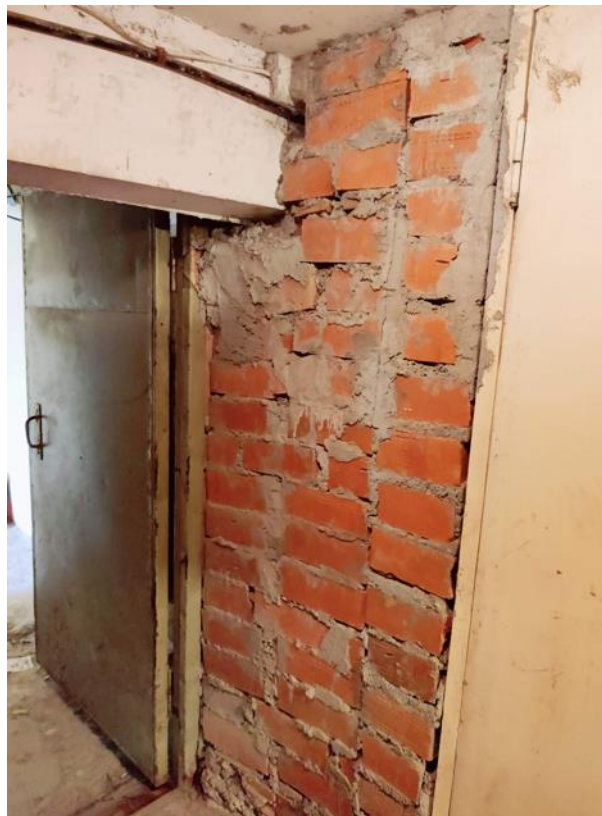
*Attēls Nr. 57 Veikti zemas kvalitātes mūrēšanas darbi*

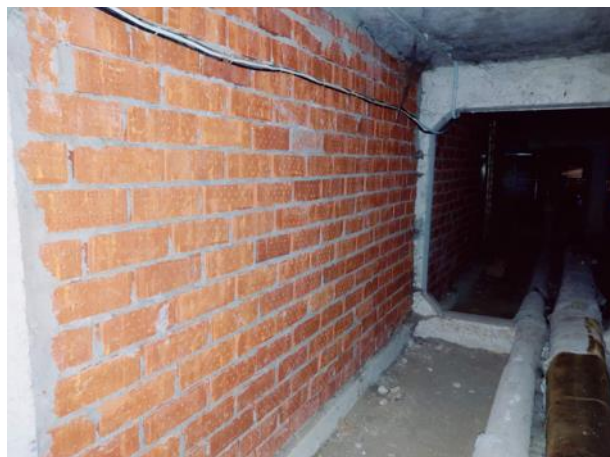
*Attēls Nr. 59 Ķieģeļu mūra pašnesošās sienas. Nozīmīgas plaisas vai kādi citi defekti netika konstatēti*

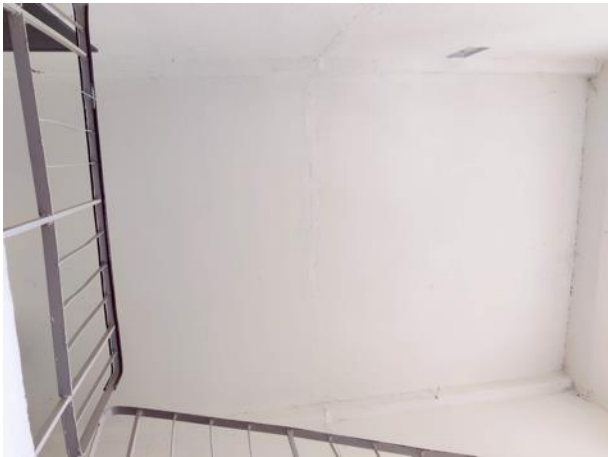
| Apsekošanas objekta vai apsekošanas priekšmeta nosaukums. Īss konstatēto bojājumu un to cēloņu apraksts, tehniskā stāvokļa novērtējums atsevišķiem būves elementiem, konstrukciju veidiem, būves daļām. Atbilstība normatīvo aktu prasībām | | Tehniskais nolietojums (%) |
|---|---|---|
| Attēls Nr. 66 Bēniņu telpas pārseguma paneļu kopskats. Plaisas starppaneļu šuvēs | | |

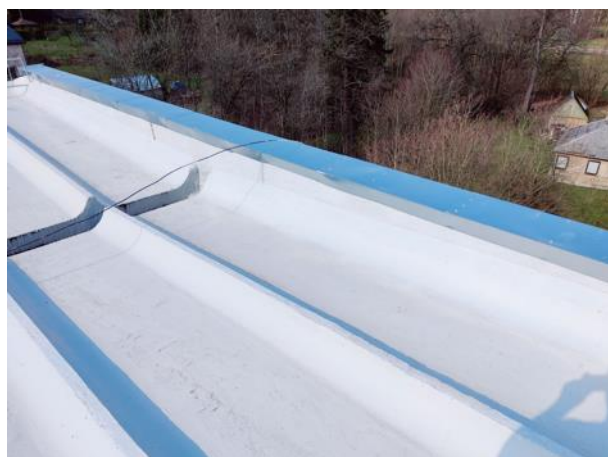
*Attēls Nr. 78 Skārda parapets labā stāvoklī*

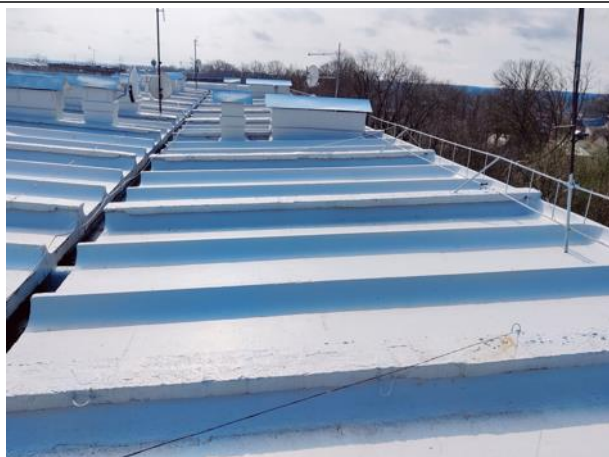
*Attēls Nr. 79 Jumta saliekamā dzelzsbetona pārseguma paneļu kopskats. Ir uzklāts jumta hidroizolējošs seguma materiāls. Svaigi krāsota jumta plakne, nomainīti visi skārda elementi*

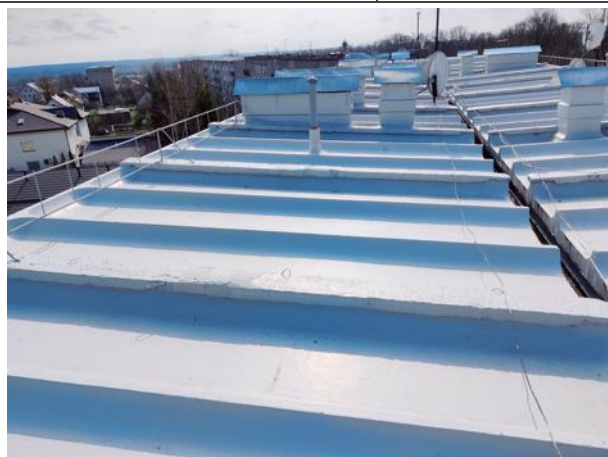
*Attēls Nr. 80 Jumta saliekamā dzelzsbetona pārseguma paneļu kopskats. Ir uzklāts jumta hidroizolējošs seguma materiāls. Svaigi krāsota jumta plakne, nomainīti visi skārda elementi*

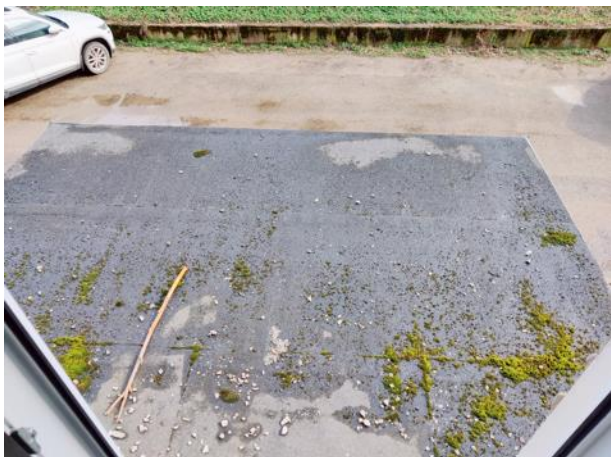
*Attēls Nr. 83 Jumtiņam organiskais apaugums. To nepieciešams attīrīt*

Rekomendējam, kopā ar pārējiem ēkas energoefektivitātes paaugstināšanas pasākumiem, izstrādāt vienota dizaina balkona apdares risinājumu un veikt to atjaunošanu, ievērojot pareizu lietusūdens novadīšanu un izvēloties mitrumizturīgus apdares materiālus. Kā arī virs ieeju jumtiņiem uzklāt jaunu hidroizolējošu seguma materiālu.

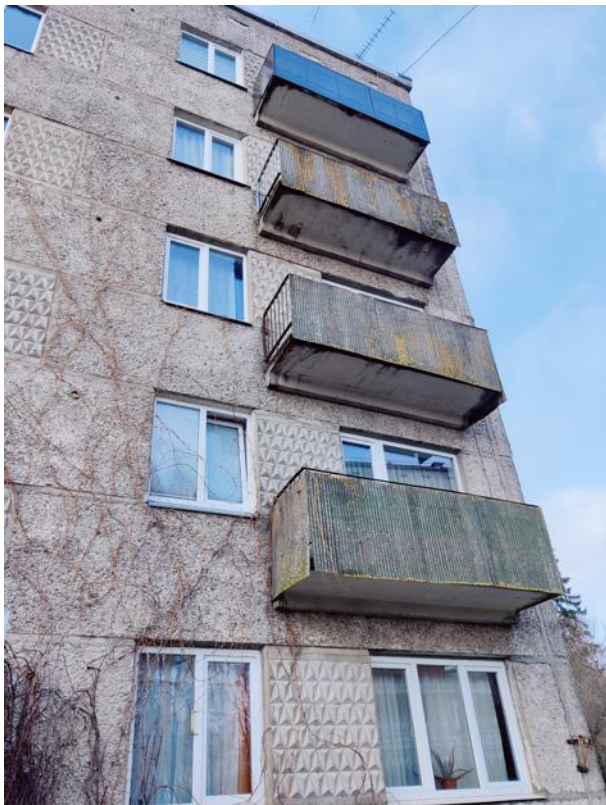
*Attēls Nr. 87 Balkonu kopskats, lielākajai daļai kopš ēkas būvēšanas laikiem saglabājušās metāla margas un vēsturiskā viļņoto lokšņu apdare*

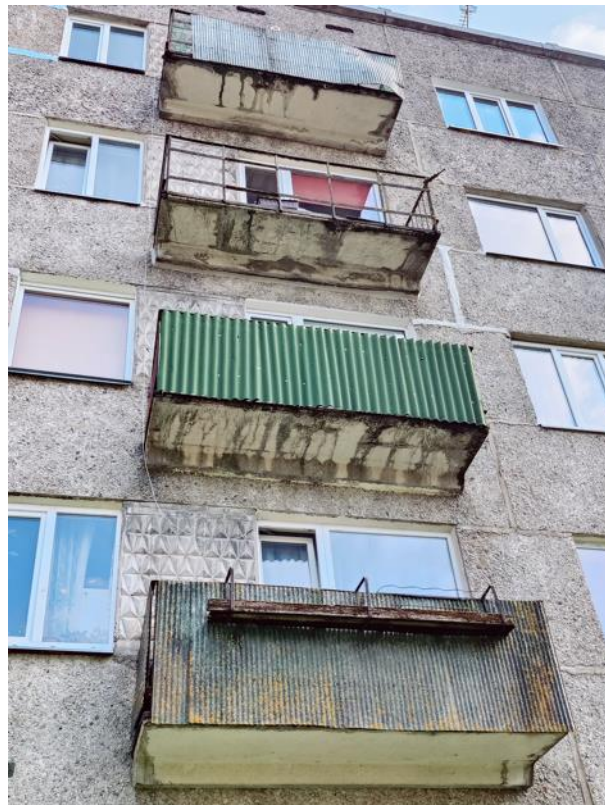
*Attēls Nr. 88 Balkonu kopskats, lielākajai daļai kopš ēkas būvēšanas laikiem saglabājušās metāla margas un vēsturiskā viļņoto lokšņu apdare. Vairākiem balkoniem trūkst daļa vai visas vecās apdares plāksnes*

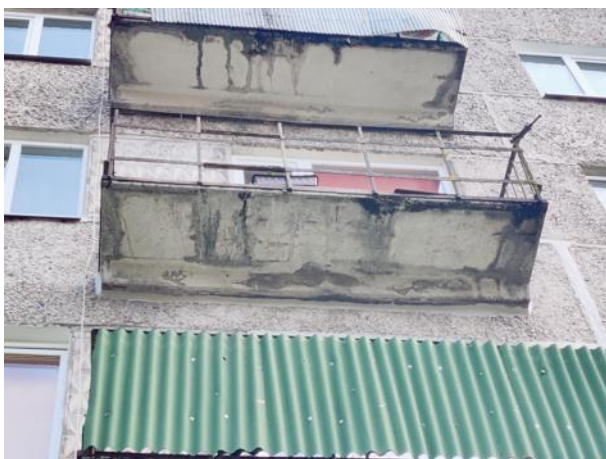
*Attēls Nr. 89 Mitruma radīti bojājumi. Nepieciešams veikt bojāto vietu remontu, kur atsegts stiegrojums, lai nepieļautu bojājumu tālāku izplatību*

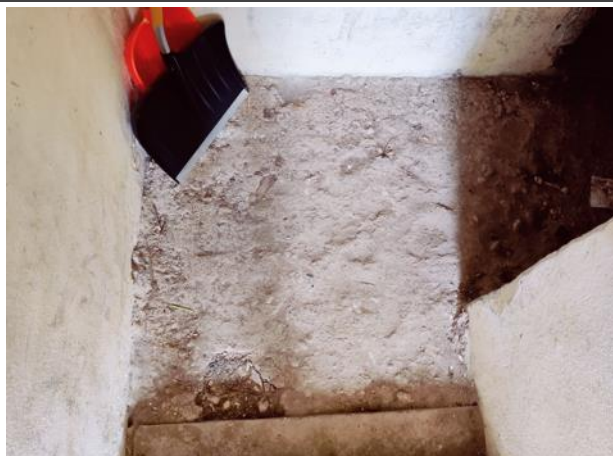
*Attēls Nr. 100 Nepieciešams veikt mazus remontdarbus, aizbetonēt bedri*

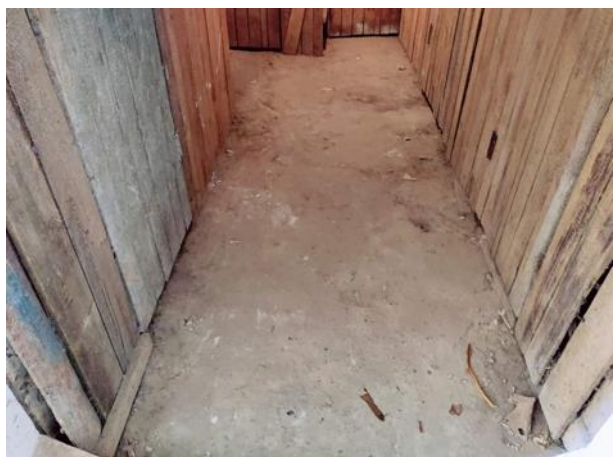
*Attēls Nr. 102 Eksponētas betona klona grīdas kopskats pagrabstāvā*

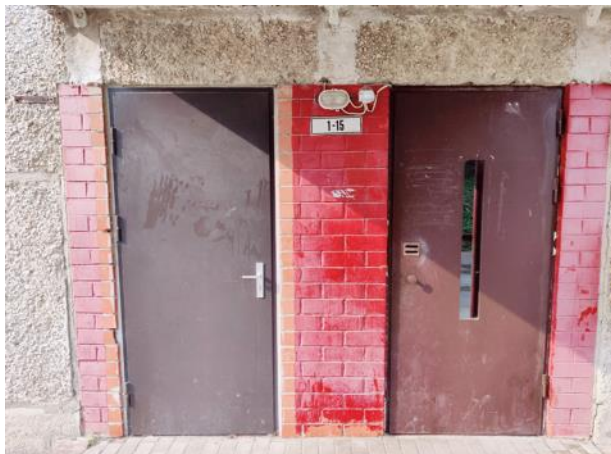
*Attēls Nr. 108 Kāpņu telpas un pagraba ārdurvju kopskats. Trūkst kodu atslēgas, mehāniski bojājumi un lokāla korozija*

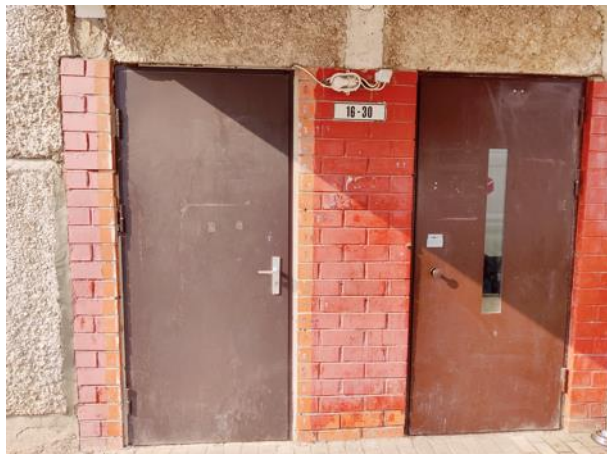
*Attēls Nr. 109 Kāpņu telpas un pagraba ārdurvju kopskats. Trūkst kodu atslēgas, mehāniski bojājumi un lokāla korozija*

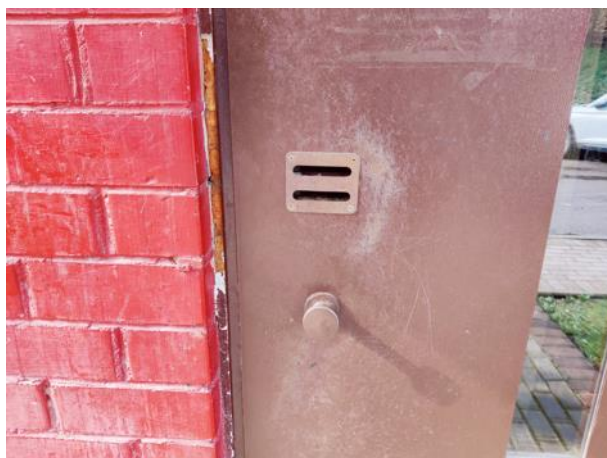
*Attēls Nr. 111 Ārdurvīm trūkst kodu atslēga*

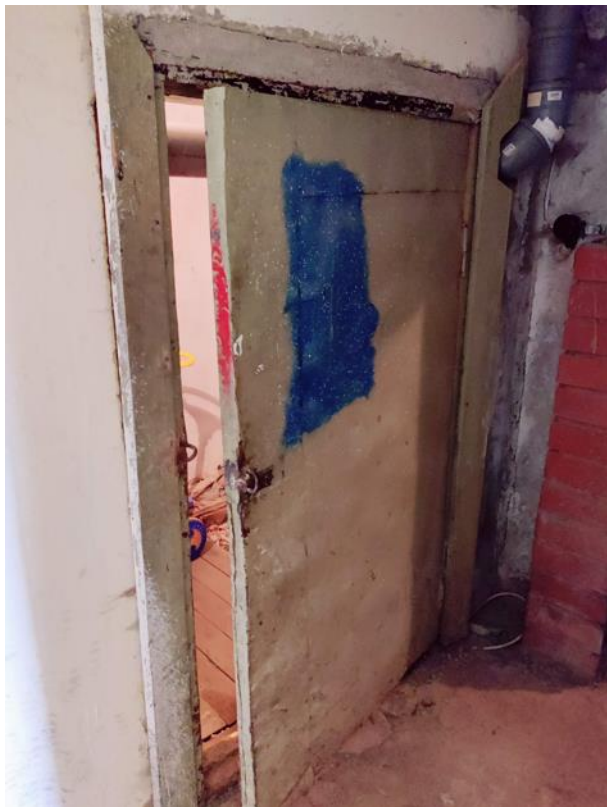
*Attēls Nr. 112 Metāla durvis pagrabā, morāli novecojušas, mehāniski bojātas. Rekomendējam veikt nomaiņu*

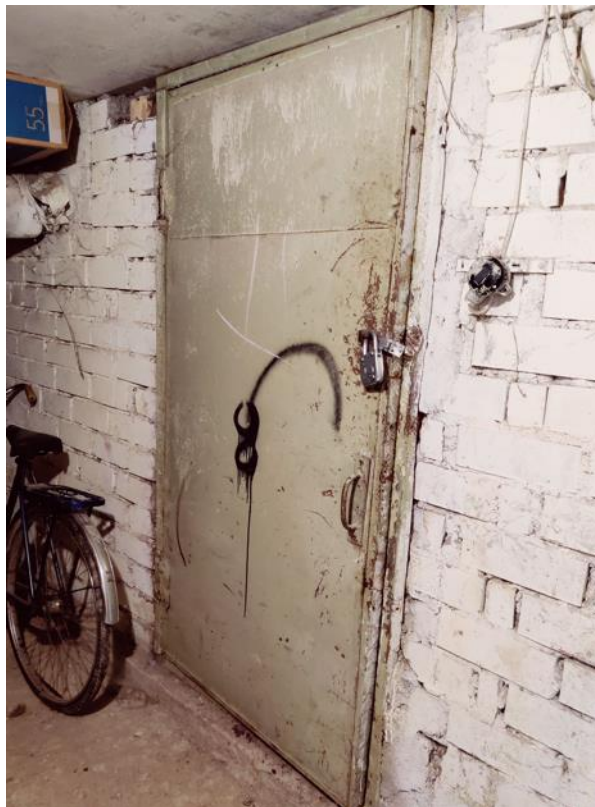
*Attēls Nr. 113 Metāla durvis pagrabā, morāli novecojušas, mehāniski bojātas. Rekomendējam veikt nomaiņu*

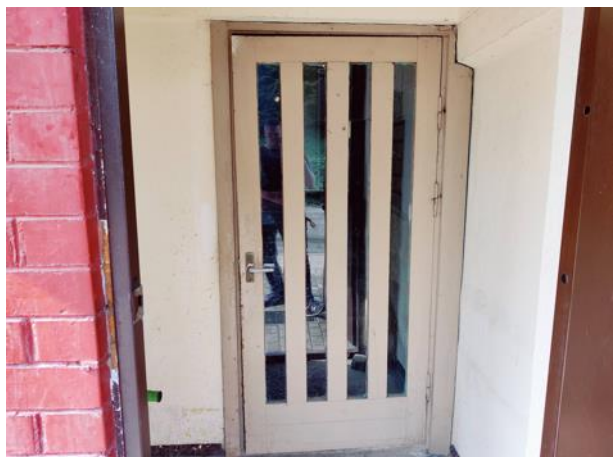
*Attēls Nr. 114 Koplietošanas kāpņu telpās ir saglabājušās vecās koka konstrukcijas iekšdurvis. Tās ir morāli novecojušas un nav energoefektīvas*

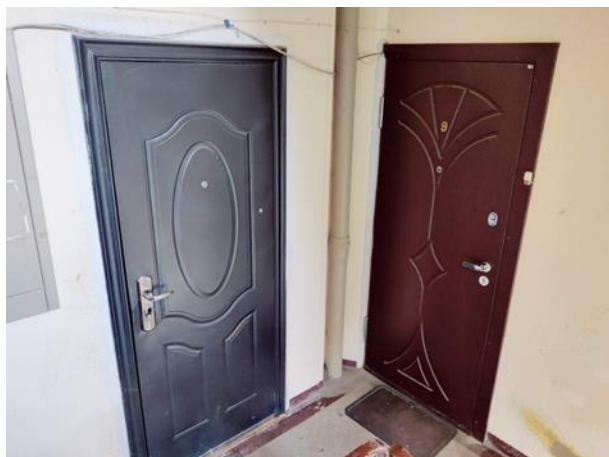
*Attēls Nr. 120 Dzīvokļiem uzstādītas dažādu stilu un materiālu ārdurvis, bet tās ir funkcionālā darba kārtībā un apmierinošā stāvoklī*

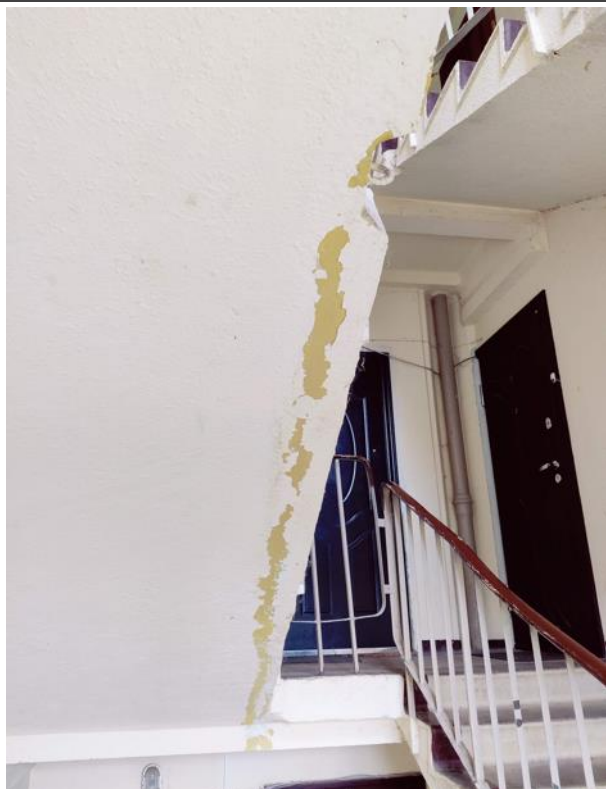
*Attēls Nr. 138 Mitruma ietekmē nolobīties apmetums un krāsa*

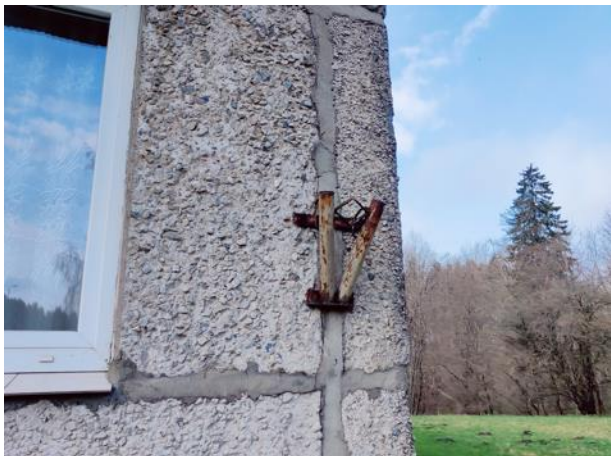
Attēls Nr. 145 Karoga kāta turētāji ir korodējuši

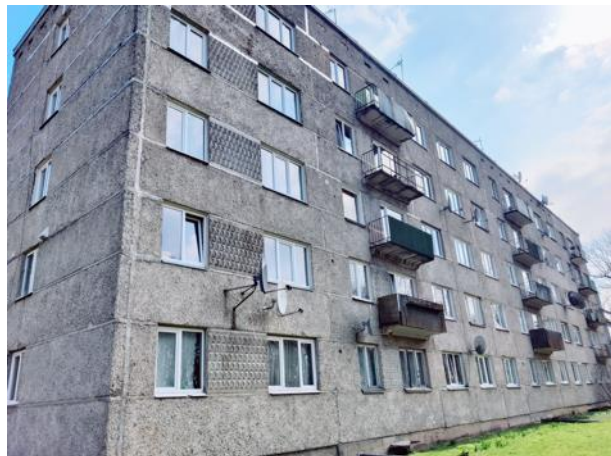
Attēls Nr. 146 Lokāli atjaunotas paneļu šuvju vietas. Kopskats uz iekšpagalma fasādi

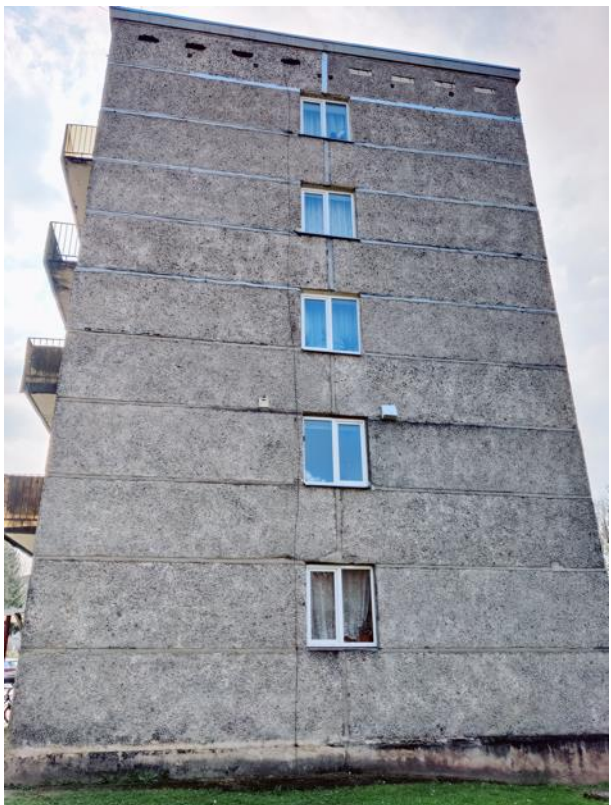
Attēls Nr. 147 Paneļu šuvju hermetizācija ir atjaunota 4.-5. stāvu līmenim

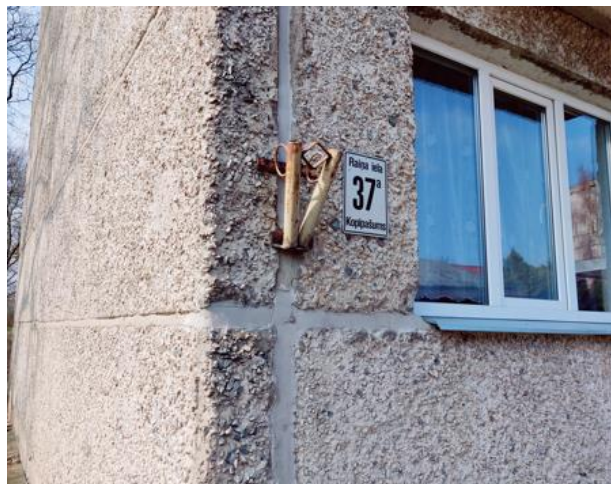
Attēls Nr. 148 Karoga kāta turētāji ir korodējuši

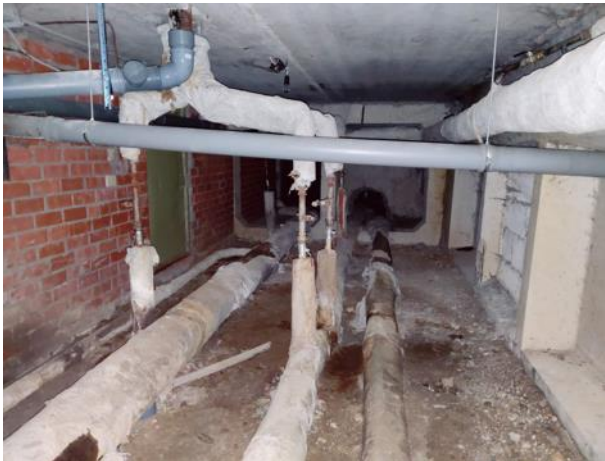
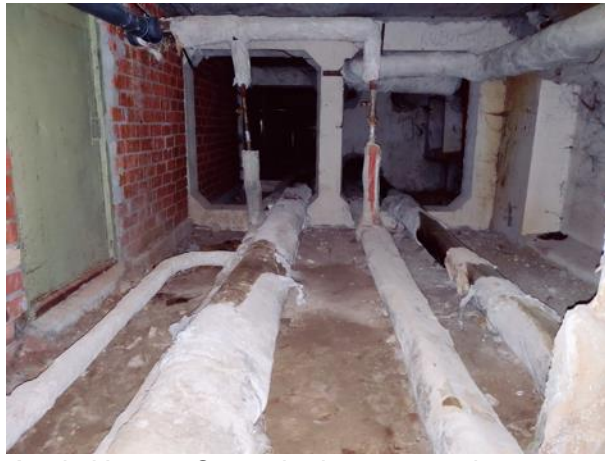
| <p>Apsekošanas objekta vai apsekošanas priekšmeta nosaukums. Īss konstatēto bojājumu un to cēloņu apraksts, tehniskā stāvokļa novērtējums atsevišķiem būves elementiem, konstrukciju veidiem un būves daļām. Atbilstība normatīvo aktu prasībām</p> | | <p>Tehniskais nolietojums (%)</p> |
|---|---|---|
| <p>Attēls Nr. 169 Centrālpakures caurules ar veco izolāciju</p> | | <p>Attēls Nr. 170 Centrālpakures caurules ar veco izolāciju</p> |

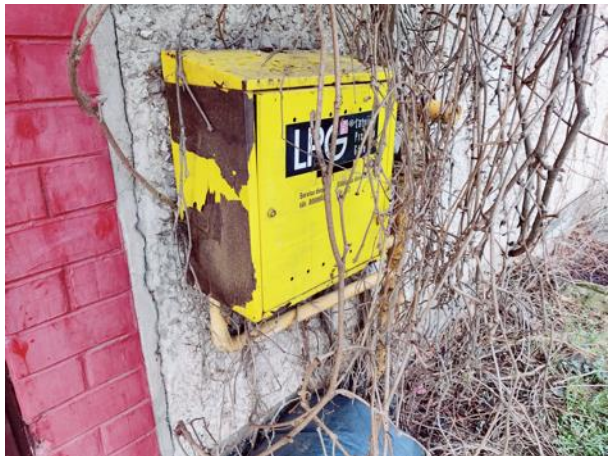
| Apsekošanas objekta vai apsekošanas priekšmeta nosaukums. Īss konstatēto bojājumu un to cēloņu apraksts, tehniskā stāvokļa novērtējums atsevišķiem būves elementiem, konstrukciju veidiem, būves daļām. Atbilstība normatīvo aktu prasībām | | Tehniskais nolietojums (%) |
|---|---|---|
| Daudzdzīvokļu dzīvojamai mājai ir gāzes pieslēgums. Gāzes patēriņa skaitītāji atrodas metāla skapjos uz ēkas fasādes. Apsekošanas laikā konstatēts, ka cauruļu aizsargkrāsojums laika gaitā nolietojies, sākusies metāla korozija. <u>Rekomendējam</u> atjaunot gāzes apgādes cauruļu aizsargkrāsojumu. Nepieciešams likvidēt vītenaugus ap gāzes skaitītāju. | | |
| <p>Attēls Nr. 199 Nepieciešams atjaunot aizsargkrāsojumu un novākt vītenaugus</p> | | |
