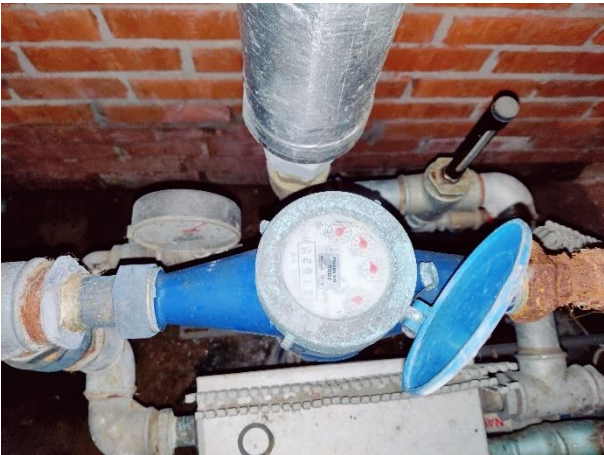
| Apsekošanas objekta vai apsekošanas priekšmeta nosaukums. Īss konstatēto bojājumu un to cēloņu apraksts, tehniskā stāvokļa novērtējums atsevišķiem būves elementiem, konstrukciju veidiem un būves daļām. Atbilstība normatīvo aktu prasībām | Tehniskais nolietojums (%) |
|---|---|
| Attēls Nr. 172 Aukstā ūdens patēriņa skaitītājs siltummezglā | Attēls Nr. 173 Ūdensapgādes caurules ar vēsturisko izolāciju |

| Apsekošanas objekta vai apsekošanas priekšmeta nosaukums. Īss konstatēto bojājumu un to cēloņu apraksts, tehniskā stāvokļa novērtējums atsevišķiem būves elementiem, konstrukciju veidiem un būves daļām. Atbilstība normatīvo aktu prasībām | Tehniskais nolietojums (%) |
|---|---|
| <p>Daudzdzīvokļu dzīvojamā ēkā izveidots aukstā ūdens un kanalizācijas sistēmu pieslēgums centralizētajiem Madonas pilsētas tīkliem. Aukstā ūdens ievads un skaitītājs atrodas pagrabā esošajā siltummezglā. Stāvvadi nav mainīti. Lokāli ir mainītas aukstā ūdens un kanalizācijas caurules, laika gaitā novēršot veco esošo cauruļu avārijas situācijas. Aukstā ūdens un kanalizācijas sistēmas apsekošanas laikā ir funkcionējošā darba kārtībā. Kopumā to vizuālais nolietojums ir daļēji apmierinošā stāvoklī.</p> <p>Ēkas energoefektivitātes paaugstināšanas darbu ietvaros, <u>nepieciešams</u> veikt visu veco čuguna kanalizācijas cauruļvadu un stāvvadu nomaiņu pret jaunām PVC caurulēm. Kā arī visā ēkā veikt veco metāla aukstā ūdens cauruļvadu nomaiņu pret jaunām PVC caurulēm ar izolāciju.</p> | |

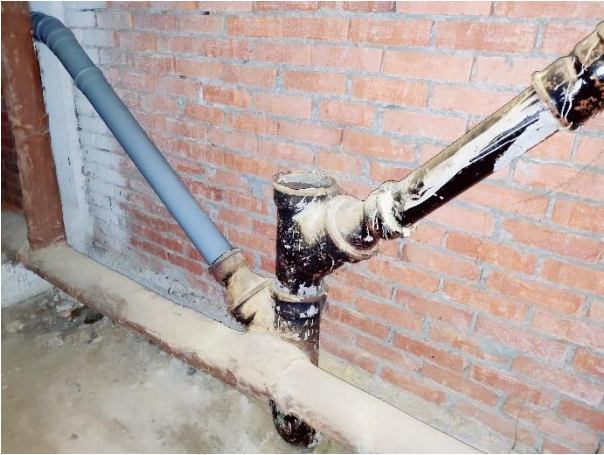
| Apsekošanas objekta vai apsekošanas priekšmeta nosaukums. Īss konstatēto bojājumu un to cēloņu apraksts, tehniskā stāvokļa novērtējums atsevišķiem būves elementiem, konstrukciju veidiem un būves daļām. Atbilstība normatīvo aktu prasībām | Tehniskais nolietojums (%) |
|---|---|
| Attēls Nr. 174 Čuguna kanalizācijas cauruļvads ar PVC caurules pieslēgumu | Attēls Nr. 175 Uzstādīta PVC caurule. Pa grīdas daļu izvietota ūdens caurule ar vēsturisko izolāciju |

**Inženiertīklu** nolietojums ir vērtējams 20-40% apmērā. Kopumā ēkas funkcionēšanai izbūvētie inženiertīkli (elektroapgāde, centrālapkure, gāzes apgāde, sadzīves ūdensapgāde un kanalizācija) ir darba kārtībā, tomēr ēkā nepieciešams veikt visu veco čuguna kanalizācijas stāvvadu un guļvadu cauruļu nomaiņu pret jaunām PVC caurulēm. Kopā ar šiem darbiem nepieciešams veikt ūdens apgādes (auksts, karsts, apkure) esošo veco metāla cauruļu un to vēsturiskās izolācijas demontāžu un izbūvēt jaunu ūdens apgādes sistēmu ar PVC caurulēm un kvalitatīvu izolāciju.

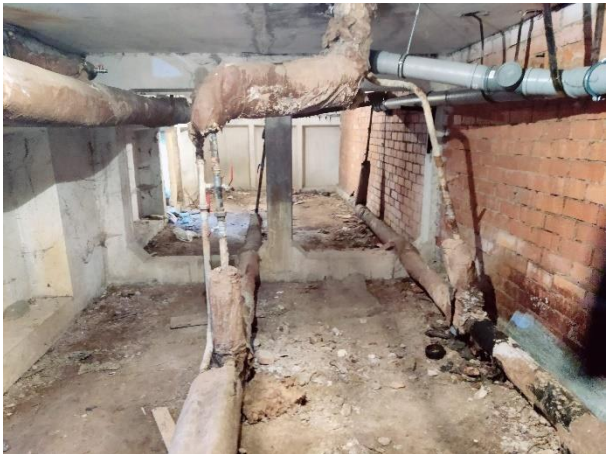
| Apsekošanas objekta vai apsekošanas priekšmeta nosaukums. Īss konstatēto bojājumu un to cēloņu apraksts, tehniskā stāvokļa novērtējums atsevišķiem būves elementiem, konstrukciju veidiem un būves daļām. Atbilstība normatīvo aktu prasībām | | Tehniskais nolietojums (%) |
|---|---|---|
| <p>Attēls Nr. 176 Ūdens un kanalizācijas PVC cauruļu kopskats</p> | | <p>Attēls Nr. 177 Čuguna kanalizācijas cauruļvada posms</p> |

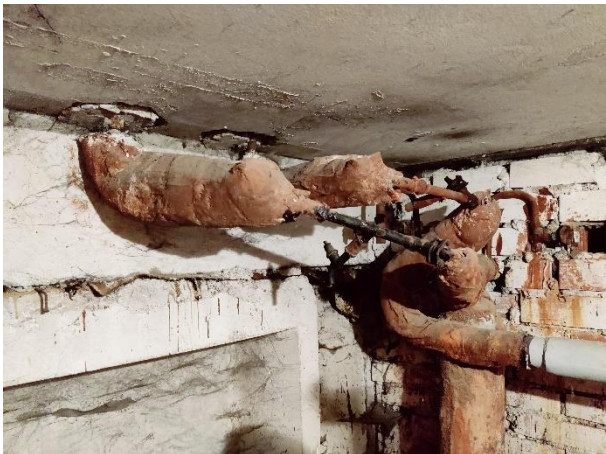
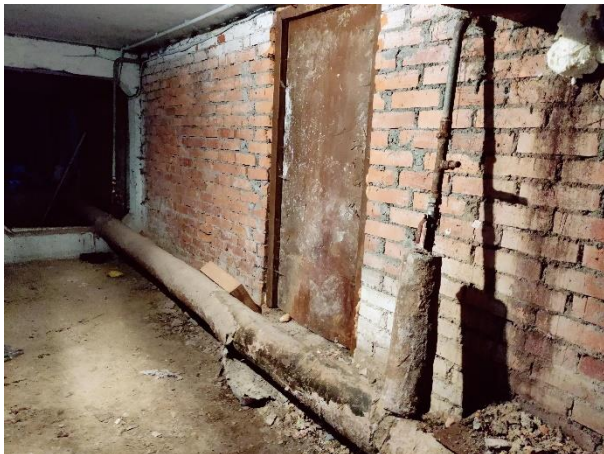
| Apsekošanas objekta vai apsekošanas priekšmeta nosaukums. Īss konstatēto bojājumu un to cēloņu apraksts, tehniskā stāvokļa novērtējums atsevišķiem būves elementiem, konstrukciju veidiem un būves daļām. Atbilstība normatīvo aktu prasībām | | Tehniskais nolietojums (%) |
|---|---|---|
| <p>Karstais ūdens ēkā tiek nodrošināts centralizēti. Karstā ūdens caurules saglabājušās kopš ēkas būvniecības laikiem ar vēsturisko izolāciju. Dzīvokļos esošie inženiertīkli netika detalizēti apsekoti. Nepieciešams izbūvēt jaunas karstā ūdens apgādes caurules un to izolāciju.</p> | | |
| <p>Attēls Nr. 178 Karstā ūdens apgādes caurules ar veco izolāciju</p> | | <p>Attēls Nr. 179 Karstā ūdens apgādes caurules ar veco izolāciju</p> |

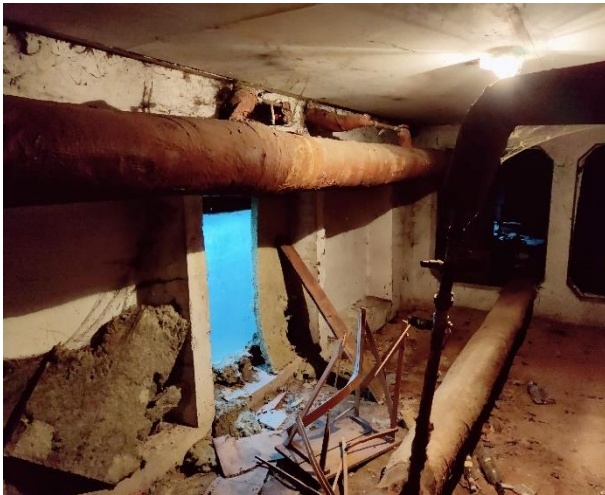
| Apsekošanas objekta vai apsekošanas priekšmeta nosaukums. Īss konstatēto bojājumu un to cēloņu apraksts, tehniskā stāvokļa novērtējums atsevišķiem būves elementiem, konstrukciju veidiem un būves daļām. Atbilstība normatīvo aktu prasībām | | Tehniskais nolietojums (%) |
|---|---|---|
| <p><i>Attēls Nr. 190 Centrālā apkures caurules ar veco izolāciju</i></p> | | |

| Apsekošanas objekta vai apsekošanas priekšmeta nosaukums. Īss konstatēto bojājumu un to cēloņu apraksts, tehniskā stāvokļa novērtējums atsevišķiem būves elementiem, konstrukciju veidiem un būves daļām. Atbilstība normatīvo aktu prasībām | | Tehniskais nolietojums (%) |
|---|---|---|
| <p>Daudzdzīvokļu dzīvojamā ēkā ir ierīkota centrālapkures sistēma ar izbūvētu siltummezglu 1.kāpņu telpas pagrabā. Apsekošanas laikā centralizētā siltumapgāde ir funkcionālā darba kārtībā un apmierinošā stāvoklī.</p> <p><u>Nepieciešams veikt apkures cauruļvadu nomaiņu pret jauniem ar atbilstošu izolāciju.</u></p> | | |

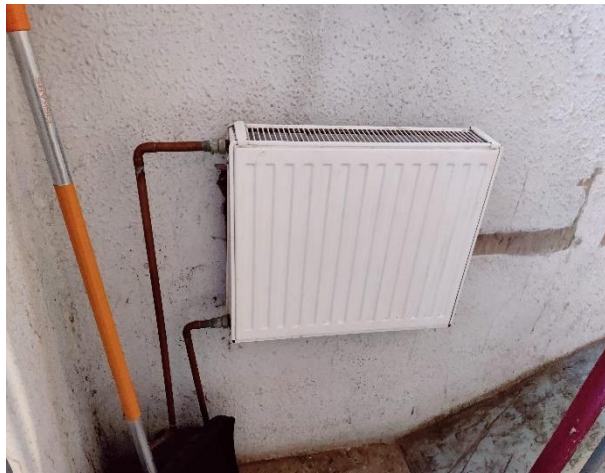
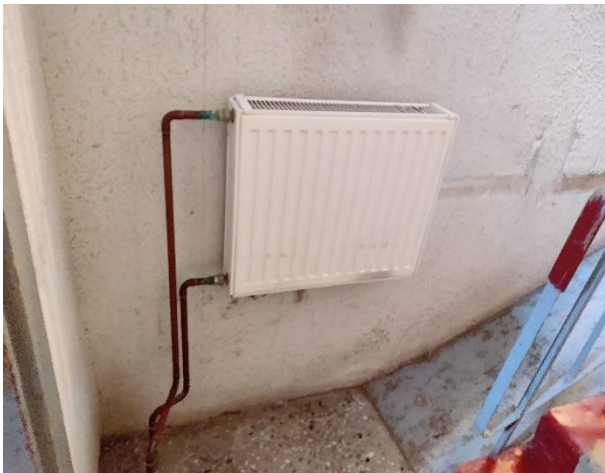
| Apsekošanas objekta vai apsekošanas priekšmeta nosaukums. Īss konstatēto bojājumu un to cēloņu apraksts, tehniskā stāvokļa novērtējums atsevišķiem būves elementiem, konstrukciju veidiem un būves daļām. Atbilstība normatīvo aktu prasībām | | Tehniskais nolietojums (%) |
|---|---|---|
| <p><i>Attēls Nr. 191 Uzstādīti jauni tērauda radiatoru katrā kāpņu telpā, bet bez termoregulācijas galvas</i></p> | | <p><i>Attēls Nr. 192 Uzstādīti jauni tērauda radiatoru katrā kāpņu telpā, bet bez termoregulācijas galvas</i></p> |

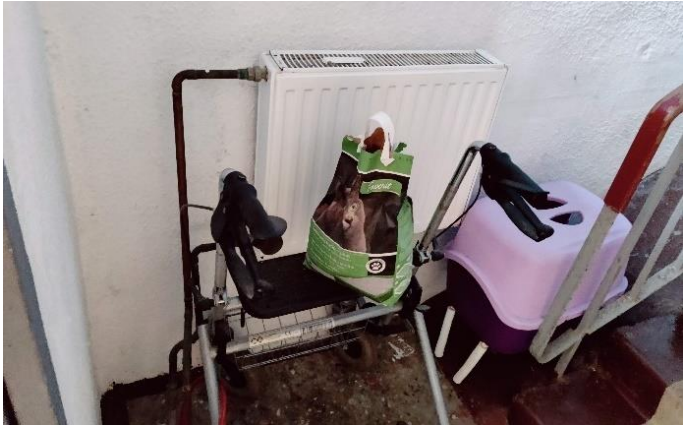
| Apsekošanas objekta vai apsekošanas priekšmeta nosaukums. Īss konstatēto bojājumu un to cēloņu apraksts, tehniskā stāvokļa novērtējums atsevišķiem būves elementiem, konstrukciju veidiem un būves daļām. Atbilstība normatīvo aktu prasībām | | Tehniskais nolietojums (%) |
|---|---|---|
| <p>Attēls Nr. 193 Uzstādīti jauni tērauda radiatori katrā kāpņu telpā, bet bez termoregulācijas galvas</p> | | |

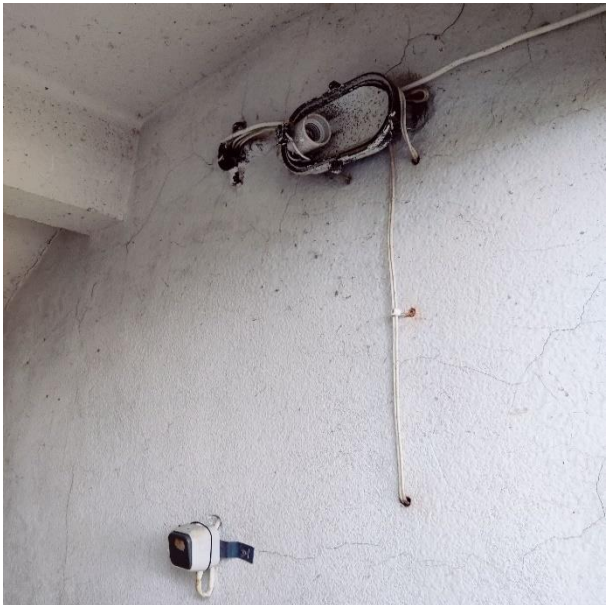
| Apsekošanas objekta vai apsekošanas priekšmeta nosaukums. Īss konstatēto bojājumu un to cēloņu apraksts, tehniskā stāvokļa novērtējums atsevišķiem būves elementiem, konstrukciju veidiem un būves daļām. Atbilstība normatīvo aktu prasībām | Tehniskais nolietojums (%) |
|---|---|
| Attēls Nr. 198 Pagraba ieejas apgaismojums nav funkcionālā darba kārtībā | Attēls Nr. 199 Vējtveros uzstādīts sienas apgaismojums ar kustību sensoru |

Rekomendējam atjaunot (savest kārtībā) pagrabu koridoru apgaismojumu.

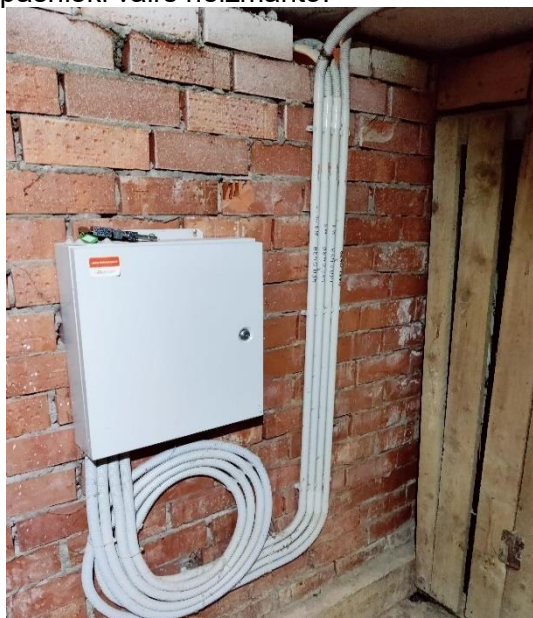
| Apsekošanas objekta vai apsekošanas priekšmeta nosaukums. Īss konstatēto bojājumu un to cēloņu apraksts, tehniskā stāvokļa novērtējums atsevišķiem būves elementiem, konstrukciju veidiem un būves daļām. Atbilstība normatīvo aktu prasībām | | Tehniskais nolietojums (%) |
|---|---|---|
| <p>Attēls Nr. 207 Lattelekom vājstrāvu skapis un kabeli pagrabstāvā</p> | | <p>Attēls Nr. 208 Koplietošanas kāpņu telpas metāla skapjos ievilkti marķēti vājstrāvu kabeli</p> |

Veikt vājstrāvu sistēmas pilnu auditu visai ēkai, demontēt liekās televīzijas antenas, satelītšķīvjus, kurus vairs neizmanto, un nemarkētos vājstrāvu kabeļus, kas neizpilda MK noteikumu Nr. 328 "Elektronisko sakaru tīkli" prasības.

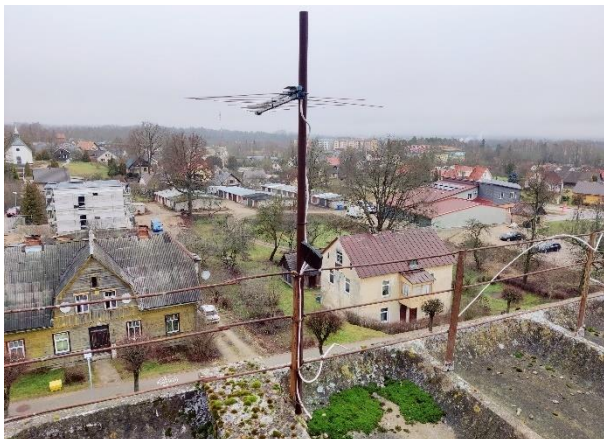
**Attēls Nr. 209 Televīzijas antenas uz ēkas jumta. Nepieciešams veikt vājstrāvas tīklu un vājstrāvas sistēmu auditu. Nefunkcionējošās sistēmas nepieciešams demontēt!**

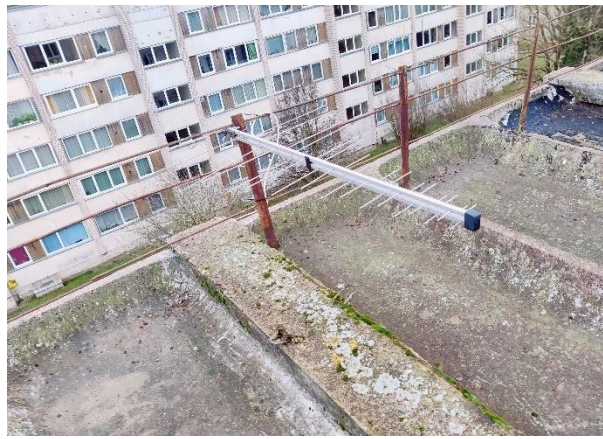
**Attēls Nr. 210 Televīzijas antenas uz ēkas jumta. Nepieciešams veikt vājstrāvas tīklu un vājstrāvas sistēmu auditu. Nefunkcionējošās sistēmas nepieciešams demontēt!**

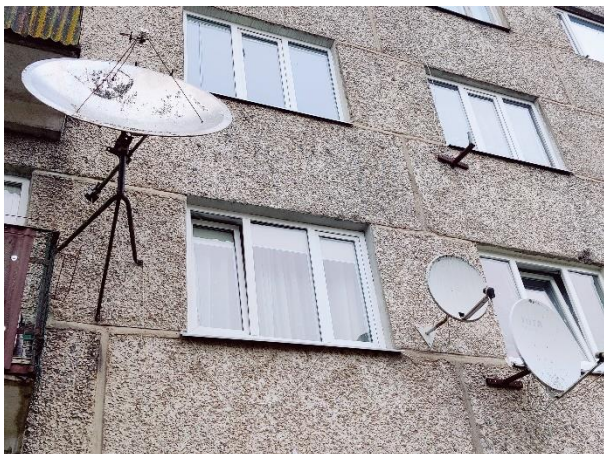
**Attēls Nr. 211 Televīzijas satelītšķīvji. Nepieciešams veikt vājstrāvas tīklu un vājstrāvas sistēmu auditu. Nefunkcionējošās sistēmas nepieciešams demontēt!**

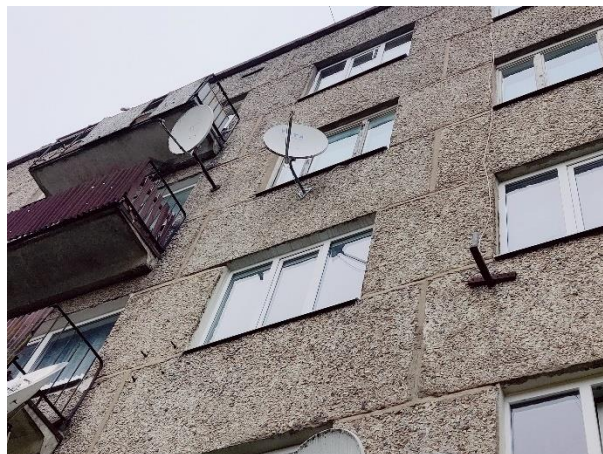
**Attēls Nr. 212 Televīzijas satelītšķīvji. Nepieciešams veikt vājstrāvas tīklu un vājstrāvas sistēmu auditu. Nefunkcionējošās sistēmas nepieciešams demontēt!**

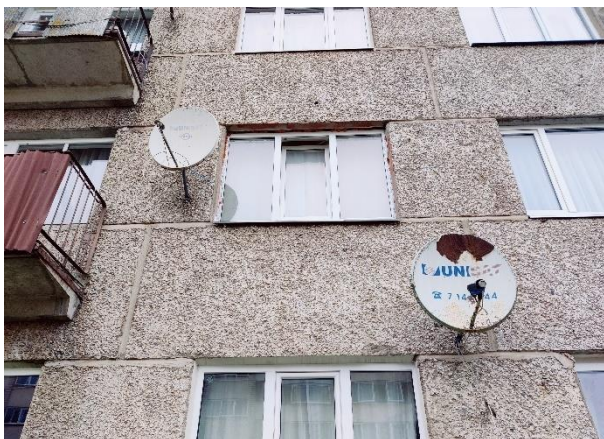
**Attēls Nr. 213 Televīzijas satelītšķīvji. Nepieciešams veikt vājstrāvas tīklu un**

| Apsekošanas objekta vai apsekošanas priekšmeta nosaukums. Īss konstatēto bojājumu un to cēloņu apraksts, tehniskā stāvokļa novērtējums atsevišķiem būves elementiem, konstrukciju veidiem un būves daļām. Atbilstība normatīvo aktu prasībām | | Tehniskais nolietojums (%) |
|---|---|---|
| vājstrāvas sistēmu auditu. Nefunkcionējošās sistēmas nepieciešams demontēt! | | vājstrāvas sistēmu auditu. Nefunkcionējošās sistēmas nepieciešams demontēt! |

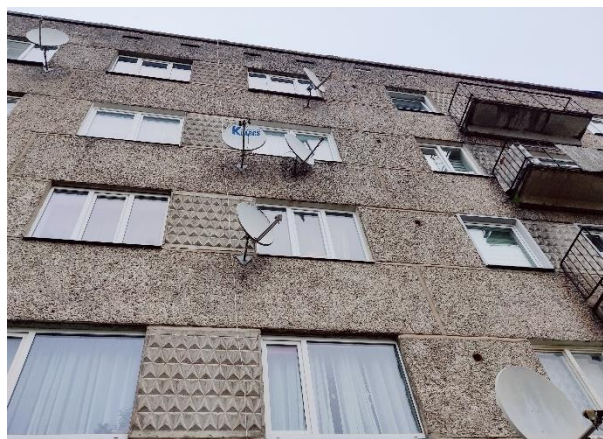
**Attēls Nr. 214 Televīzijas satelītšķīvji. Nepieciešams veikt vājstrāvas tīklu un**

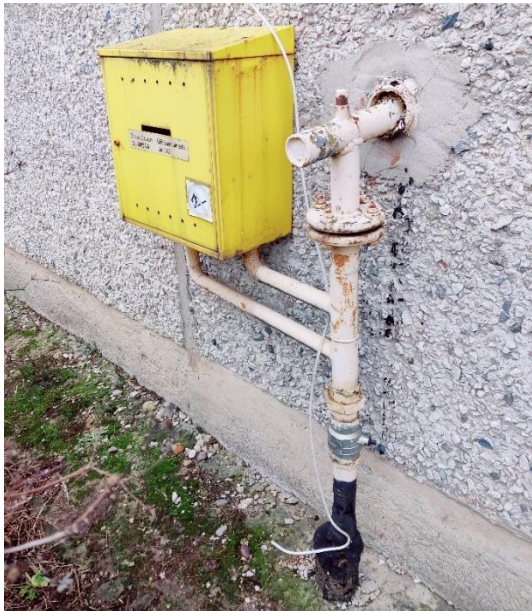
| Apsekošanas objekta vai apsekošanas priekšmeta nosaukums. Īss konstatēto bojājumu un to cēloņu apraksts, tehniskā stāvokļa novērtējums atsevišķiem būves elementiem, konstrukciju veidiem, būves daļām. Atbilstība normatīvo aktu prasībām | | Tehniskais nolietojums (%) |
|---|---|---|
| Daudzdzīvokļu dzīvojamai mājai ir gāzes pieslēgums. Gāzes pievadcaurules ir pievilktas no iekšpagalma puses katrai kāpņu telpai atsevišķi. Gāzes patēriņa skaitītāji atrodas metāla skapjos uz ēkas fasādes. Apsekošanas laikā konstatēts, ka cauruļu aizsargkrāsojums laika gaitā nolietojies, sākusies metāla korozija. <u>Rekomendējam</u> atjaunot gāzes apgādes cauruļu aizsargkrāsojumu. | | |

| Apsekošanas objekta vai apsekošanas priekšmeta nosaukums. Īss konstatēto bojājumu un to cēloņu apraksts, tehniskā stāvokļa novērtējums atsevišķiem būves elementiem, konstrukciju veidiem, būves daļām. Atbilstība normatīvo aktu prasībām | | Tehniskais nolietojums (%) |
|---|---|---|
| Attēls Nr. 220 Gāzes apgādes pievads ar patēriņa skaitītāja skapi 1.kāpņu telpai | | |

Rekomendējam atjaunot gāzes pievadcauruļu aizsargkrāsojumu.

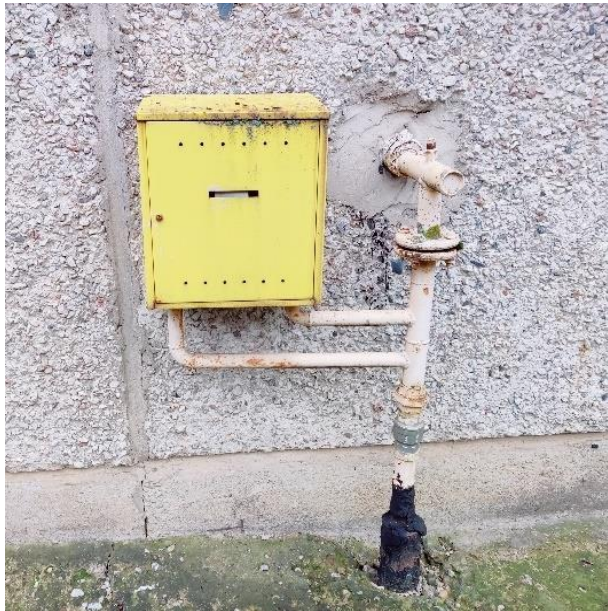
| Apsekošanas objekta vai apsekošanas priekšmeta nosaukums. Īss konstatēto bojājumu un to cēloņu apraksts, tehniskā stāvokļa novērtējums atsevišķiem būves elementiem, konstrukciju veidiem, būves daļām. Atbilstība normatīvo aktu prasībām | | Tehniskais nolietojums (%) |
|---|---|---|
| Attēls Nr. 221 Gāzes apgādes pievads ar patēriņa skaitītāja skapi 2.kāpņu telpai | | |

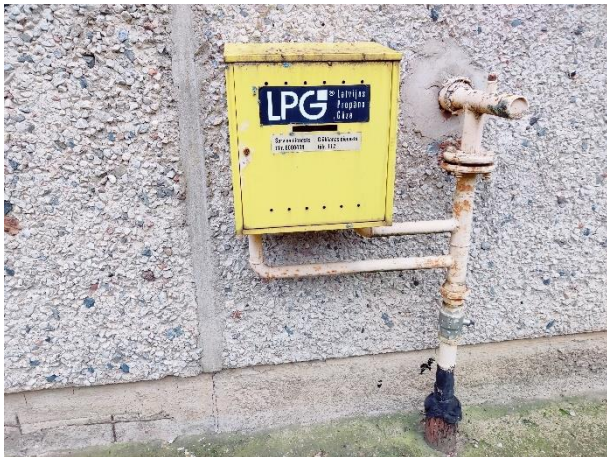
| Apsekošanas objekta vai apsekošanas priekšmeta nosaukums. Īss konstatēto bojājumu un to cēloņu apraksts, tehniskā stāvokļa novērtējums atsevišķiem būves elementiem, konstrukciju veidiem, būves daļām. Atbilstība normatīvo aktu prasībām | | Tehniskais nolietojums (%) |
|---|---|---|
| Attēls Nr. 222 Gāzes apgādes pievads ar patēriņa skaitītāja skapi 3.kāpņu telpai | | |

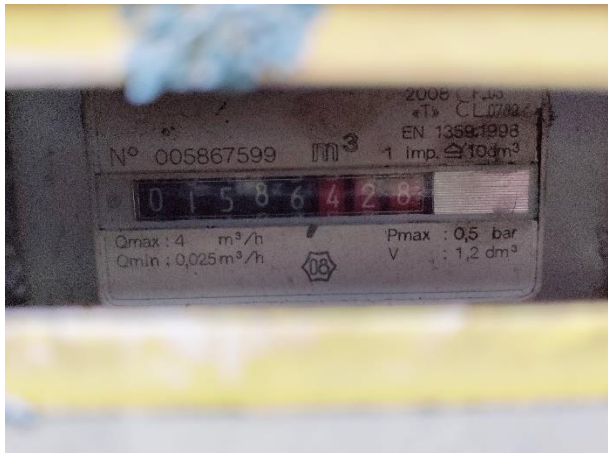
| Apsekošanas objekta vai apsekošanas priekšmeta nosaukums. Īss konstatēto bojājumu un to cēloņu apraksts, tehniskā stāvokļa novērtējums atsevišķiem būves elementiem, konstrukciju veidiem, būves daļām. Atbilstība normatīvo aktu prasībām | | Tehniskais nolietojums (%) |
|---|---|---|
| Attēls Nr. 223 Gāzes patēriņa skaitītāja tuvplāns | | |
