TEHNISKĀS APSEKOŠANAS ATZINUMS

Vestienas iela 16, Madona

Tehniskās apsekošanas atzinums

Būve: Daudzdzīvokļu dzīvojamā ēka, kadastra apzīmējums 70010010616006, Vestienas iela 16, Madona, Madonas novads, LV-4801

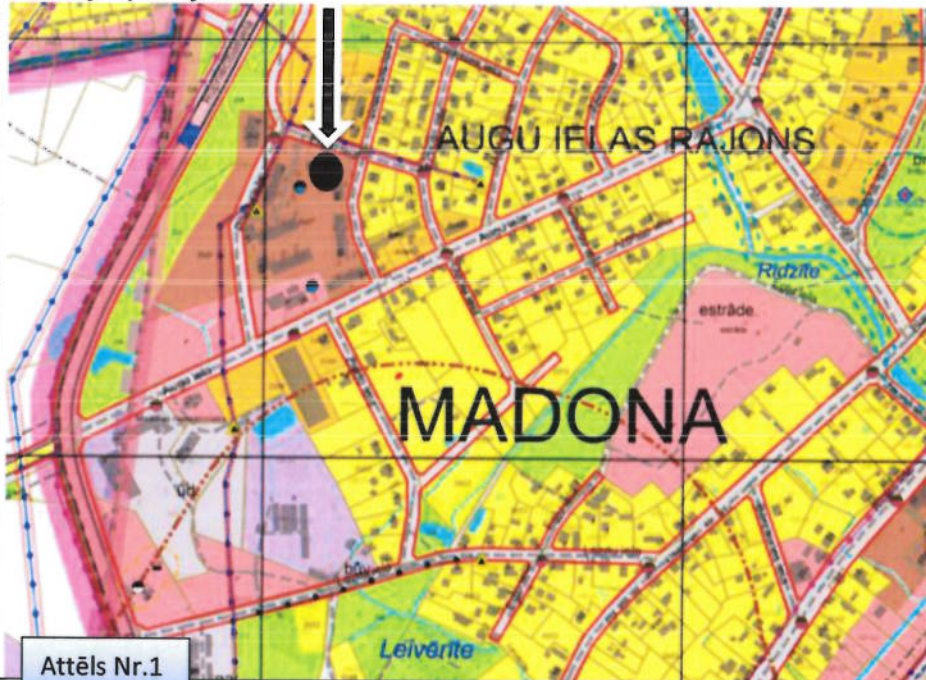
Attēls Nr.1

DZD – daudzstāvu dzīvojamā māju apbūves teritorijas. Izmantošanas veids atbilst teritorijas plānojumam.

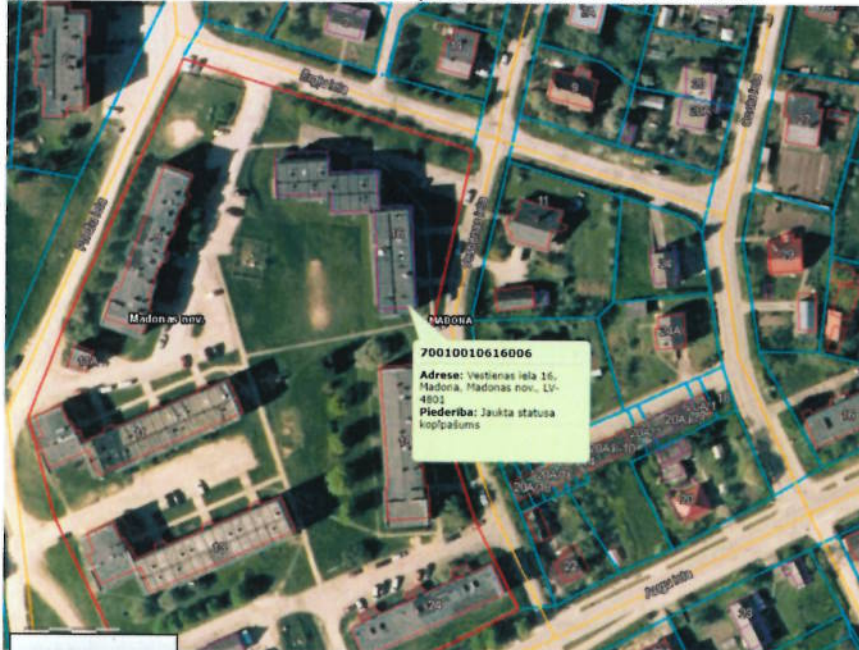
Attēls Nr.2

Ēka sastāv no 2 korpusiem, kuri savstarpēji konstruktīvi atdalīti. 1.korpuss dzīvokļi 1-15 orientēts ar garenfasādēm A un R virzienos. 2.korpuss dzīvokļi 16-30 orientēts ar garenfasādēm D un Z virzienos. Piekļūšana ēkai no Vestienas ielas.

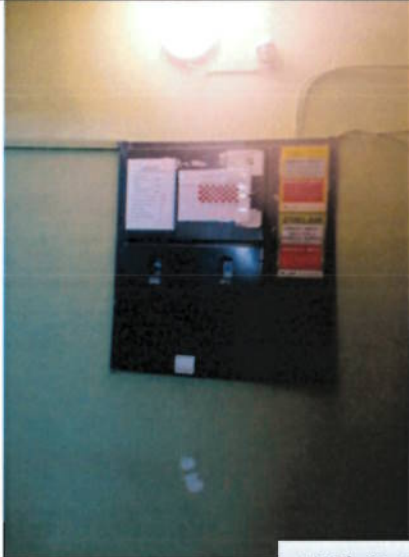
<p>Attēls Nr.20</p>
4.18.	Zibens aizsardzība, zemējums

<p>Attēls Nr.19</p>
	<p>Kāpņu telpās ir veikta gaismas ķermeņu nomaiņa, daļēja elektroinstalācijas nomaiņa.</p> <p>Gaismas ķermeņu vadība aprīkota ar kustības sensoriem. Instalācija apmierinošā stāvoklī.</p>
