## TEHNISKĀS APSEKOŠANAS ATZINUMS

Veidenbauma 1, Madona

Būve: Daudzdzīvokļu dzīvojamā ēka, kadastra apzīmējums 70010011146001, Veidenbauma iela 1, Madona, Madonas novads, LV-4801

Pasūtītājs: SIA “Madonas namsaimnieks”, reģ.Nr. 47103000233, juridiskā adrese: Augu iela 29, Madona, Madonas novads, LV-4801, līguma Nr. SL-06/2023

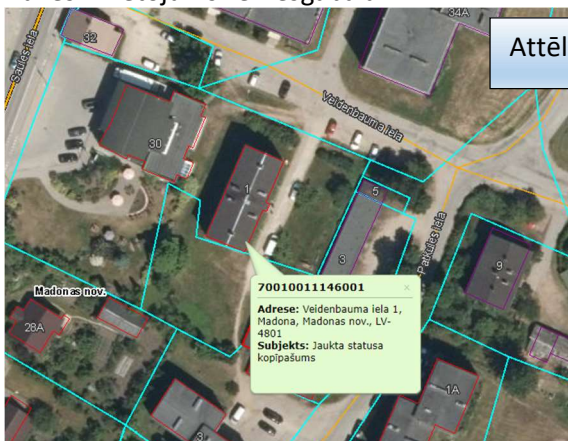
Attēls Nr.2

Galvenā fasāde (ieejas mezgls) orientēta A virzienā. Gala fasādes attiecīgi Z un D virzienā.  
 Piekļūšana ēkai no Veidenbauma ielas.
