TEHNISKĀS APSEKOŠANAS ATZINUMS

Raiņa iela 23A, Madona, Madonas novads

Būve: Daudzdzīvokļu dzīvojamā ēka, kadastra apzīmējums 70010010106003, Raiņa iela 23a, Madona, Madonas novads, LV-4801.

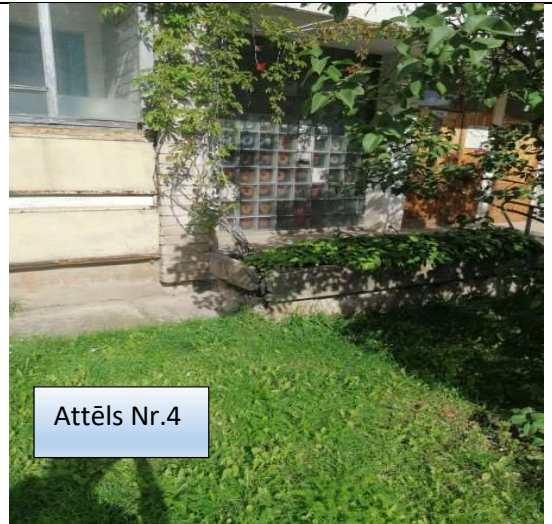
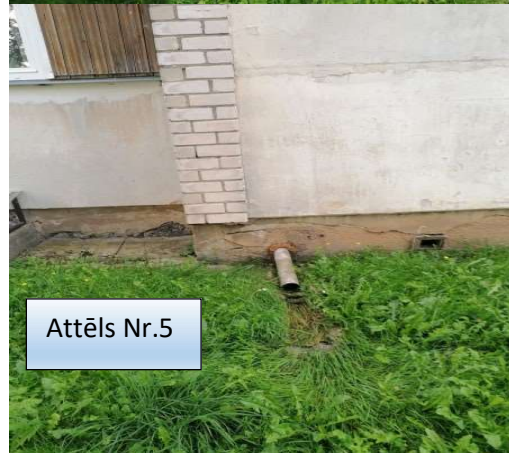
Uz ceturtais kāpņu telpas ieejas laukuma izbūvēts panduss, tā tehniskais stāvoklis labs. Iekšējās jumta notekas izvadītas ziemeļu fasādē, izvadi pagarināti atvirzot nokrišņu ūdeņus no ēkas fasādes ievalkā. (Attēls Nr.5;6) Ievalka izveidota ~1m attālumā no ēkas fasādes, pastāv risks nokrišņu ūdeņu infiltrācijai uz pagrabu. Nožogojuma nav. Atbalsta sienu nav.

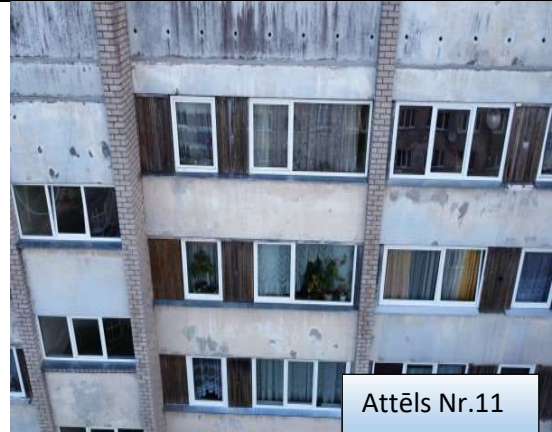
koka apdares dēļiem. Siltinājums karkasā stikla vate. Daži dzīvokļu īpašnieki siltinājumu pildīnos atjaunojuši ar akmens vates siltumizolāciju 150mm biezumā. Aiļu pārsedzes dzelzsbetona, bez izdrupumiem un plaisām. Fasādēs konstatēti ķieģeļu izdrupumi, pirms siltināšanas nepieciešams virmas remonts atsevišķās vietās. Nesošo sienu, aiļu pārsedžu konstrukcija **atbilst** Būvniecības likuma 9.panta 1.punkta prasībām.

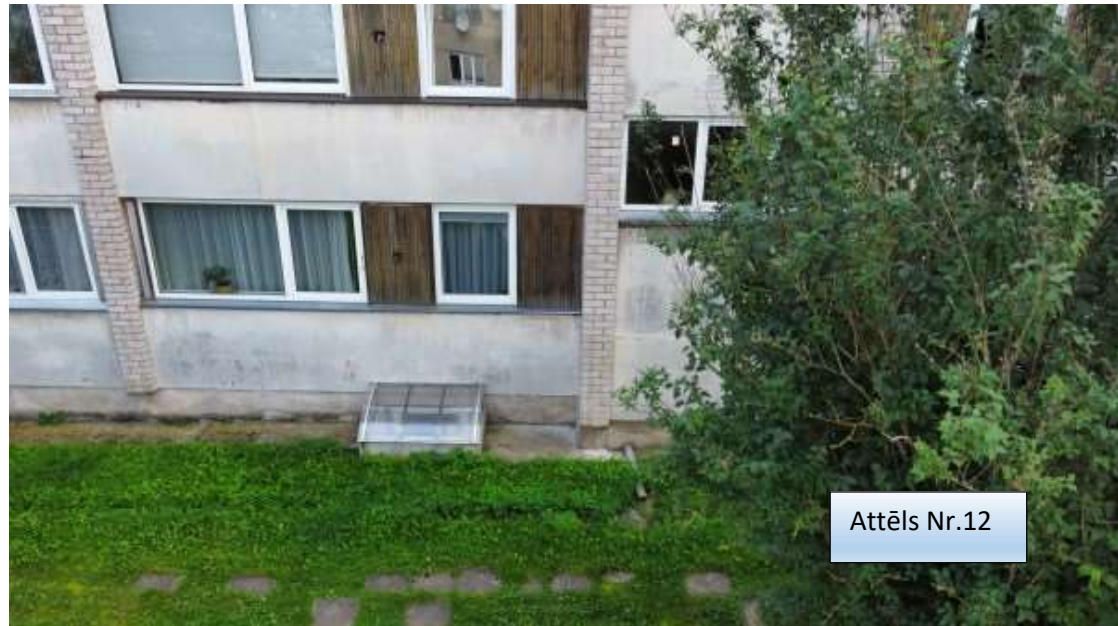
Šuves starp fasādes ārsienu vieglbetona plātnēm aizpildītas, apmierinošā stāvoklī (Attēls Nr.11, 12). Starp pamatu blokiem šuves aizpildītas. Vertikālā hidroizolācija pamamatiem, cokolam sliktā stāvoklī, vietām nav izbūvēta. Horizontālā hidroizolācija labā stāvoklī. Kapilārā mitruma pārnešana sienām pamatu-sienas savienojuma vietā netika konstatēta.

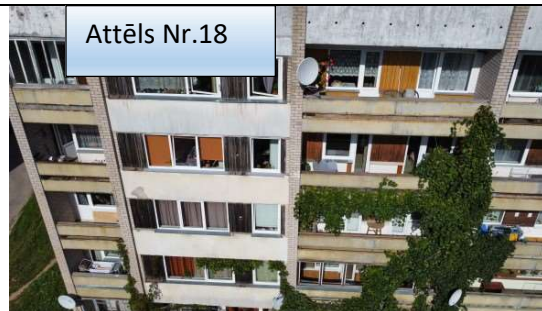
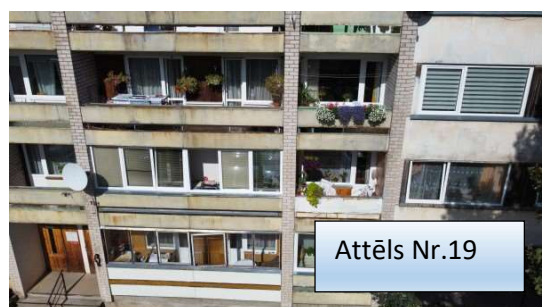
Ēkas Dienvidu fasādē ēkai izbūvētas lodžijas. Lodžiju nesošo konstrukciju tehniskais stāvoklis labs. Margu nesošā konstrukcija labā stāvoklī, nepieciešams atjaunot pretkorozijas aizsardzību vietās, kur dzīvokļu īpašnieki to nav veikuši.

Dekoratīvās balkonu nosegplātnes asbestcementsa loksnes, to krāsojums nolobījies, kā arī materiāls neatbilst nekaitīguma prasībām.

Fasādē daļa lodžiju aizstiklotas (Attēls Nr.19) līdz ar to fasādei nav vienots arhitektoniskais risinājums.

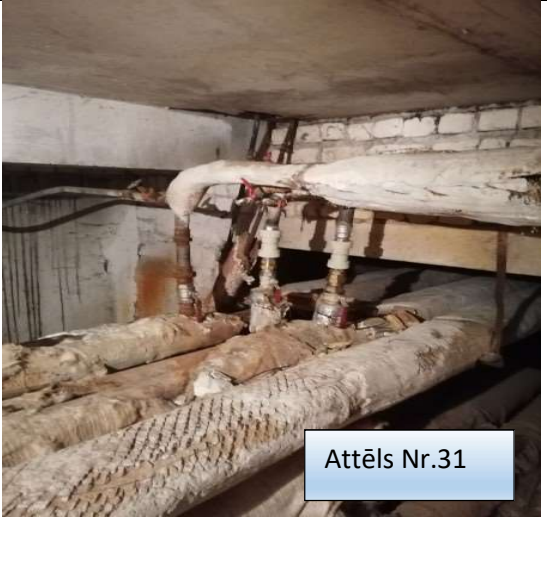
5.4	Karstā ūdensvada iekšējie tīkli	<p>Nododot ēku ekspluatācijā ir izbūvēti centralizētie karstā ūdens padeves tīkli. Tīkli izbūvēti no tērauda cauruļvadiem, cauruļvadu stāvoklis apmierinošs, noslēgarmatūra nomainīta daļēji. Pagrabā cauruļvadu siltumizolācija sliktā stāvoklī, neatbilstoša. Stāvvados siltumizolācijas nav. Sistēma nav balansēta, līdz ar to karstā ūdens cirkulācijas kvalitāte sliktā. Nav iespējams nodrošināt LBN 221-15 p.18 prasības. Dzīvokļos uzstādīti karstā ūdens patēriņa skaitītāji (Attēls 26).</p>

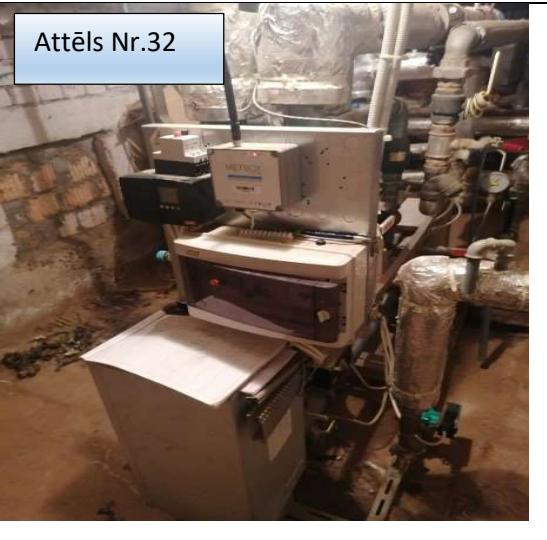
5.5	Apkures sistēma	<p>Ēka pieslēgta pilsētas centralizētajiem siltumapgādes tīkliem. Siltumenerģijas skaitītājs, siltummezgls atrodas ēkas pagrabā. Siltummezglā uzstādīti siltummaiņi iekšējās apkures un karstā ūdens sagatavošanas sistēmām. Iekšējā siltumapgādes sistēma hidrauliski atdalīta no ārējās ar siltummaini. Uzstādīts cirkulācijas sūkņi, izplešanās tvertne apkures iekšējiem tīkliem. Uzstādīts klimata kontroles bloks (ECL). Siltummezgls atbilstošs, labā tehniskā stāvoklī. Karstā ūdens sistēmai uzstādīts cirkulācijas sūkņi. Cauruļvadi siltummezglā nosiltināti ar atbilstošu siltumizolāciju.</p>

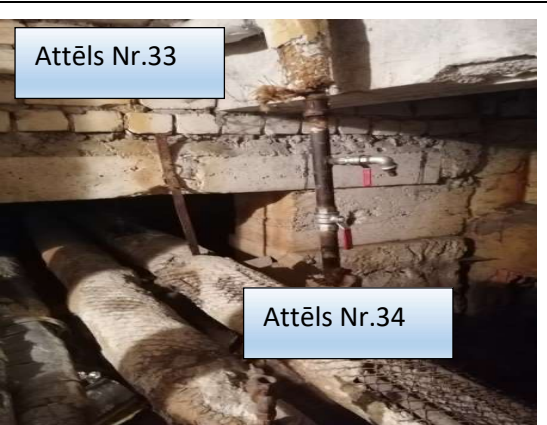
<p>Apkures sistēma viencauruļu ar sadalošajiem tīkliem pagrabā. Pagraba telpās cauruļvadi sliktā stāvoklī noslēgarmatūra daļēji nomainīta. Nomainīti atsevišķi cauruļvadu posmi, kuri nolietojušies. Cauruļvadu siltumizolācija pagrabā neatbilstoša, vietām tās nav.</p>

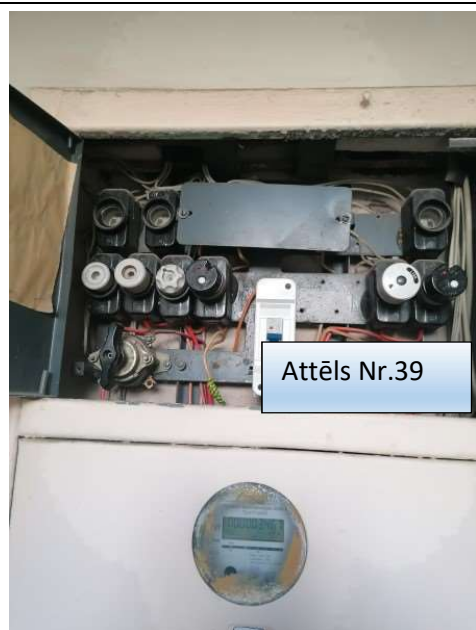
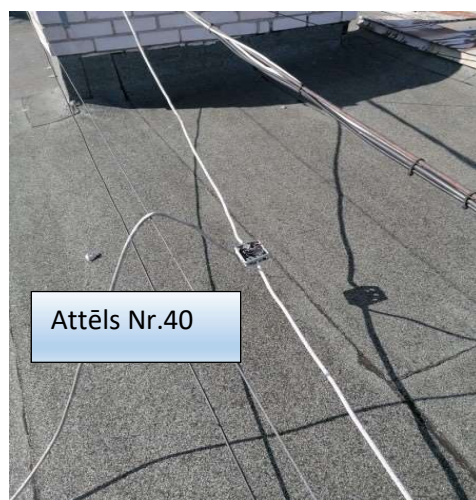
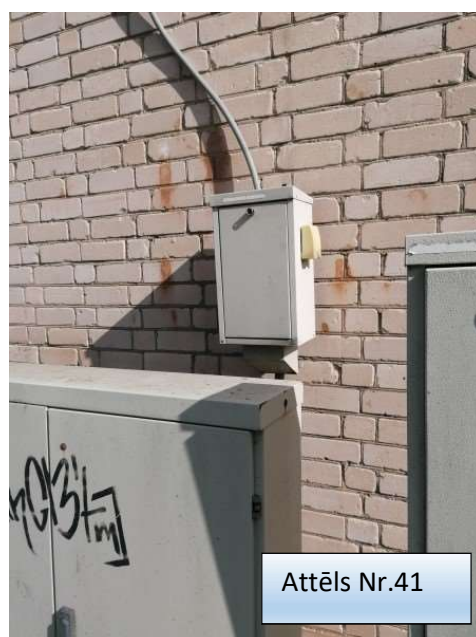
Kāpņu telpās dzīvokļu sadalnes skapi ir nepieciešams sakārtot (Attēls Nr.39), lai būtu nodrošināta aizsardzības selektivitāte. Skapī atklātām elektrības vadošām daļām ir jābūt izolētām. Nepieciešama sadales shēma ar komutācijas aparāta apzīmējumiem. Kāpņu telpu sadalnēs nepieciešams demontēt elektroinstalāciju un aizsardzības iekārtas, kuras netiek izmantotas. Aizsardzības iekārtas novecojušas, vēlams uzstādīt automātiskās drošības iekārtas.

Pa jumta konstrukciju izvietoti pašvaldības teritorijas apgaismojuma tīkli. Kabeļi nav pienācīgi nostiprināti. Nozarkārbas, savienojumi neatbilst drošības prasībām. Vadu savienojumi nav izolēti, nozarkārbām nav vāku (Attēls Nr.40). Kabeļi ievadīti nozarkārbās nekvalitatīvi nenodrošinot nepieciešamo hermētiskumu.

Pie ēkas fasādes izvietoti ST piederošas elektroapgādes komutācijas sadalnes (Attēls Nr.41). Tās traucēs pilnvērtīgai fasādes siltināšanai.

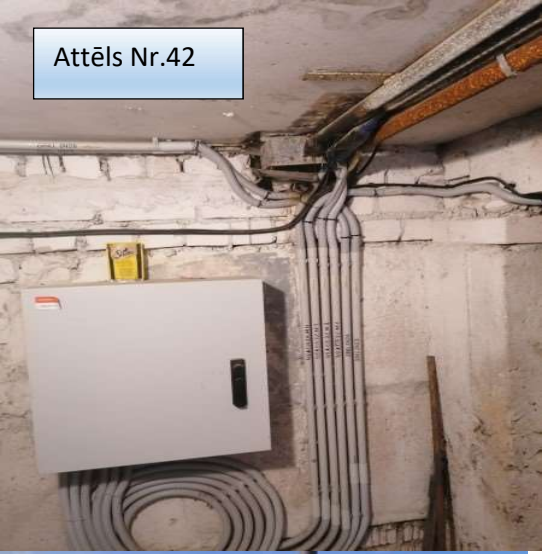
5.8	Zibens aizsardzība, zemējums
Ēkai zibens aizsardzības sistēma netika konstatēta. Zemējuma kontūrs netika konstatēts.	
5.9	Vājstrāvas tīkli
<p>Ēkā atrodas dažādas piederības vājstrāvas un datu pārraides tīkli.</p> <p>Uz ēkas jumta konstrukcijas stiprināti kabeļi (Attēls Nr.43), antenas, daļa no kurām netiek izmantotas, vecie, neizmantojamie tīkli nav demontēti. Pagrabā izbūvēti TET kabeļu sakaru tīkli marķēti. Pārējo sakaru tīklu piederība nav zināma.</p>	<div data-bbox="858 367 1067 439" style="border: 1px solid black; padding: 2px; margin-bottom: 10px;">Attēls Nr.42</div>
