# TEHNISKĀS APSEKOŠANAS ATZINUMS

## Vizuālās/tehniskās apsekošanas atzinums

Daudzdzīvokļu dzīvojamā ēka

Raiņa iela 25a, Madona, LV-4801

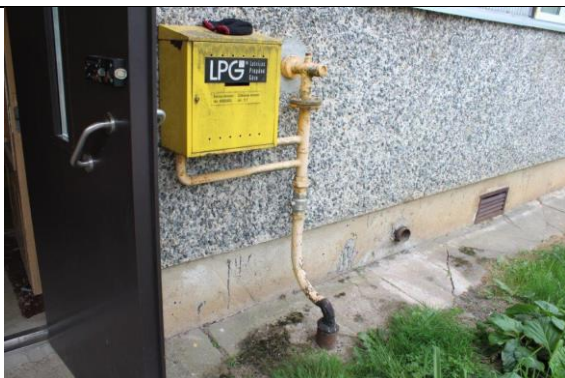
4.1.1. att. Pamatu virszemes daļa

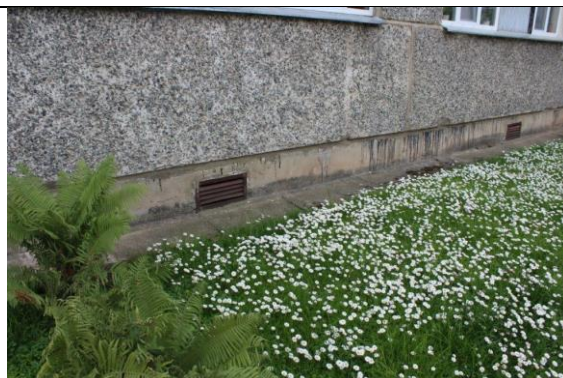
Pamatiem izbūvētas monolīta betona konstrukcijas aizsargapmales (platums aptuveni 600 mm), vietām novērojami bojājumi - plaisas, iesēdumi, veģetatīvais apaugums. Pagrabstāva logu ailām ir iestrādātas ventilācijas restes ar atvērumiem, kas nodrošina pagrabstāva pilnvērtīgu vēdināšanu.

4.1.2. att. Pamatu virszemes daļa – betona aizsargapmale

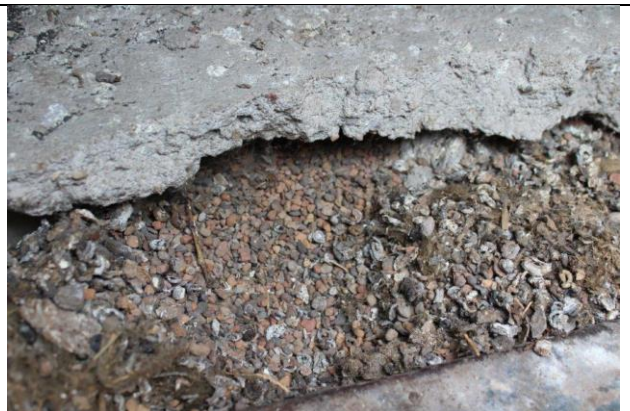
4.5.8. att. Bēniņu tehniskās telpas pārsegums

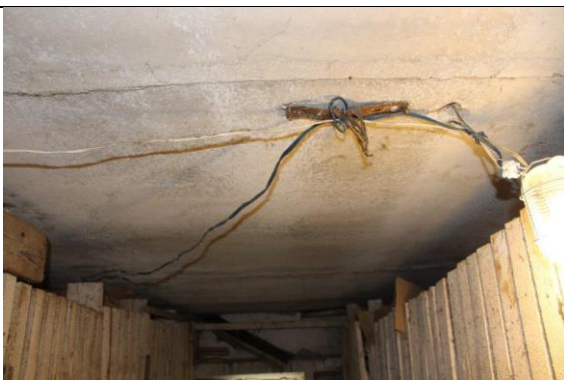
4.6.1. att. Pagrabstāva pārsegums - griesti

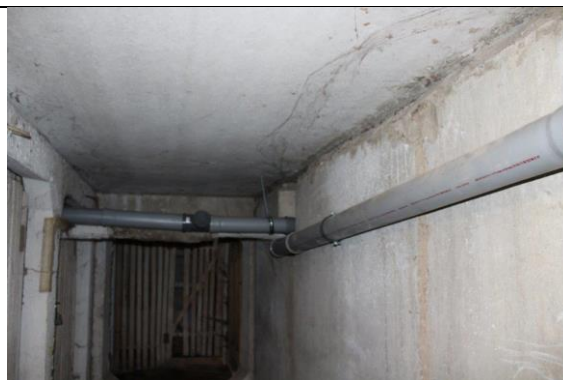
4.6.2. att. Pagrabstāva pārsegums - griesti

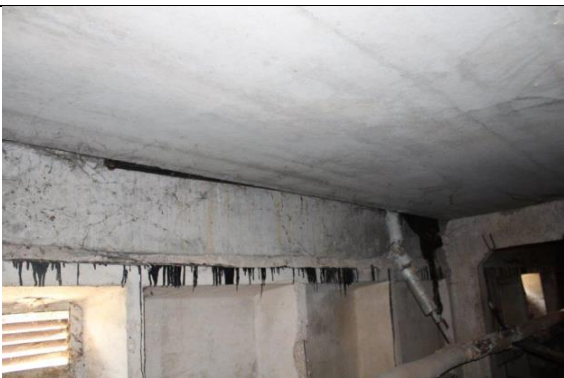
4.6.3. att. Pagrabstāva pārsegums - griesti

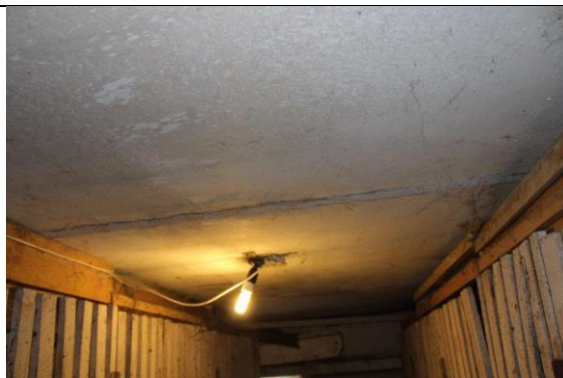
4.6.4. att. Pagrabstāva pārsegums - griesti

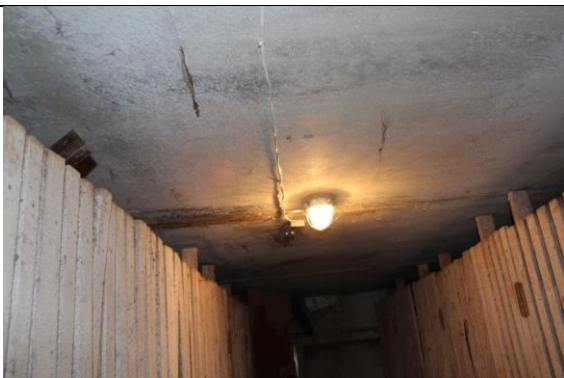
4.6.5. att. Pagrabstāva pārsegums - griesti

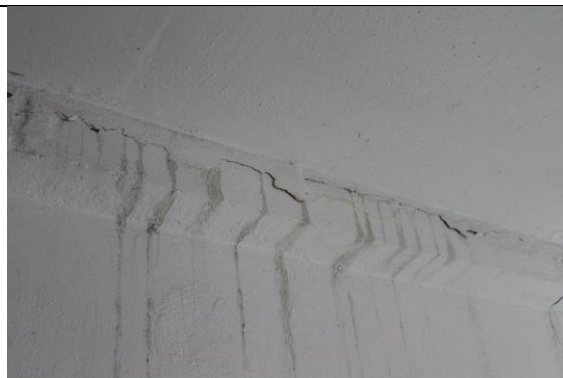
4.6.6. att. Bēniņu pārsegums – no kāpņu telpas puses

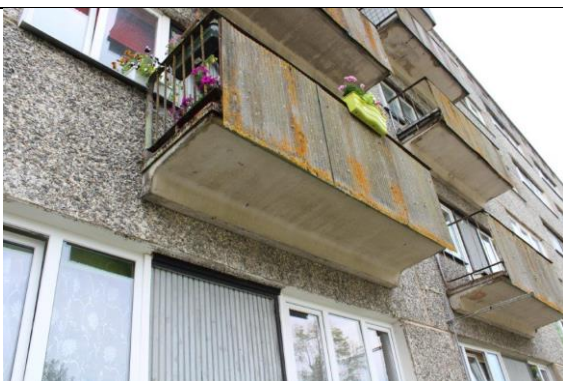
4.9.7. att. Balkonu nesošās konstrukcijas

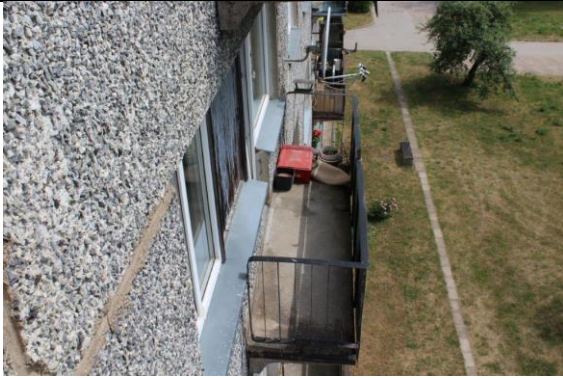
4.9.19. att. Balkonu nesošās konstrukcijas

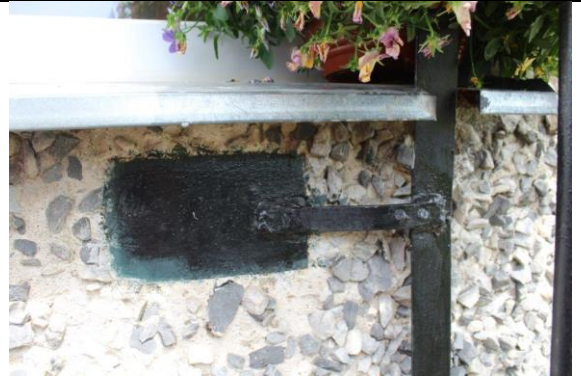
4.9.20. att. Balkonu nesošās konstrukcijas

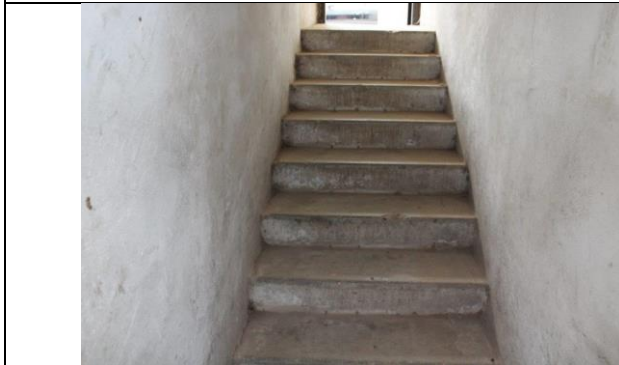
Pagrabstāva noejas kāpnes ir novecojušas, tomēr apmierinošā stāvoklī paredzētajam lietošanas viedam, novērojama pakāpienu virsmu bojājumi.

4.10.3. att. Betona konstrukcijas pagraba kāpnes

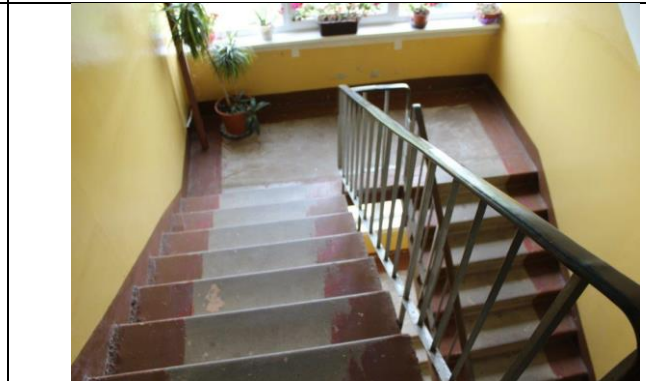
Ēkas starpstāvos izbūvētas dz-betona gatavkonstrukcijas kāpnes, kas ir vizuāli apmierinošā tehniskā stāvoklī (bojāts margu krāsojums, pakāpienu virsmas nodilums). Kāpņu un pakāpienu segums - betona klons.

4.10.4. att. Betona konstrukcijas starpstāvu kāpnes

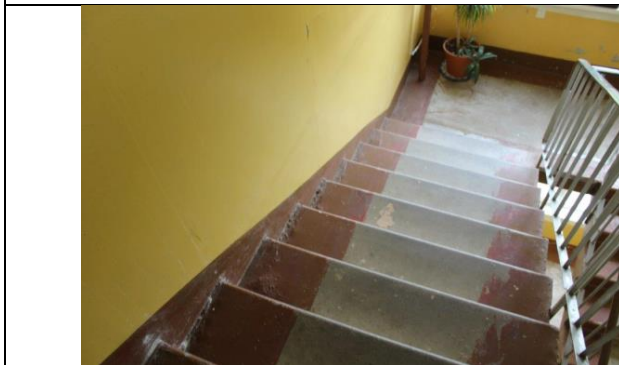
4.10.5. att. Betona konstrukcijas starpstāvu kāpnes

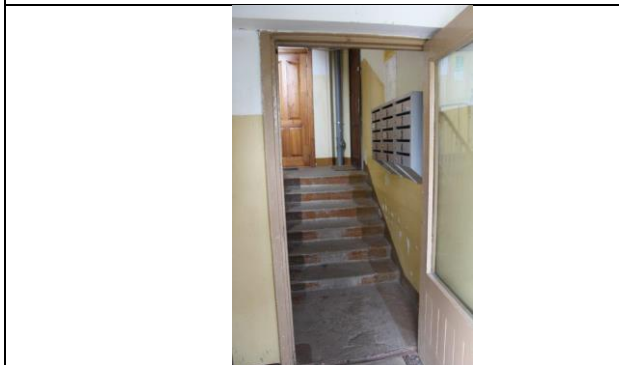
4.10.7. att. Betona konstrukcijas starpstāvu kāpnes

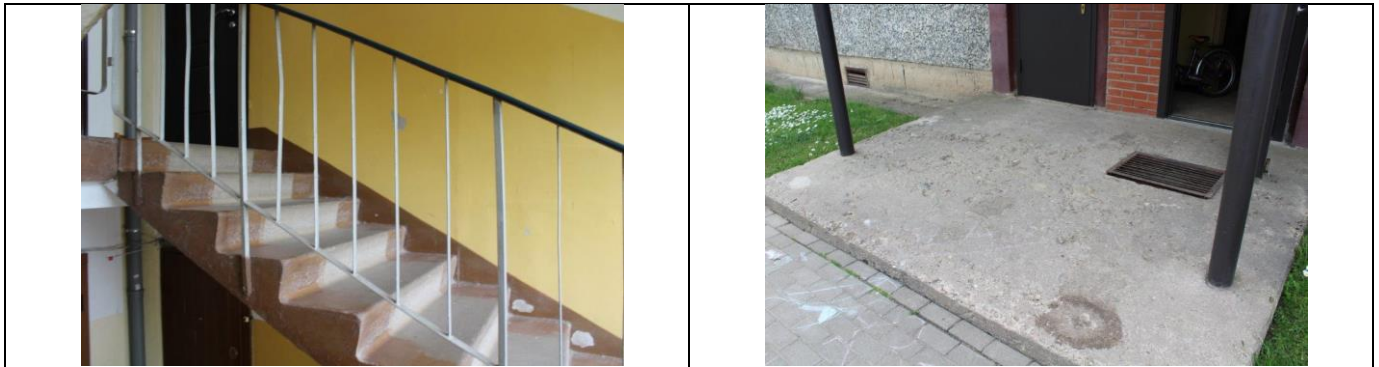
4.10.9. att. Betona konstrukcijas starpstāvu kāpnes, metāla margas

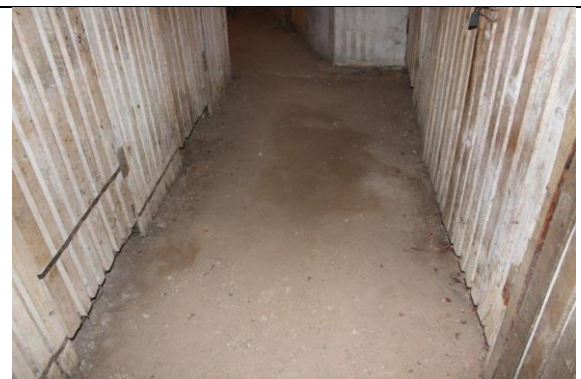
4.12.4. att. Pagrabstāvā grīda uz grunts

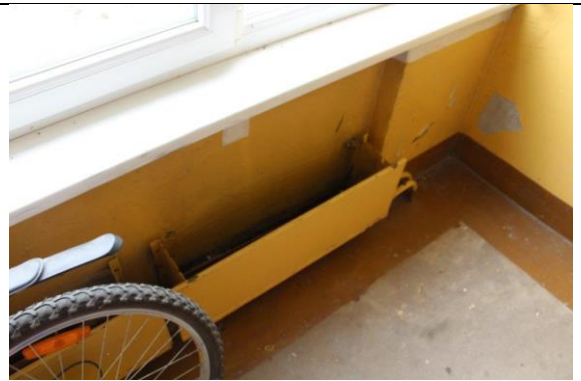
4.12.6. att. Betona klona grīdas segums kāpņu telpā

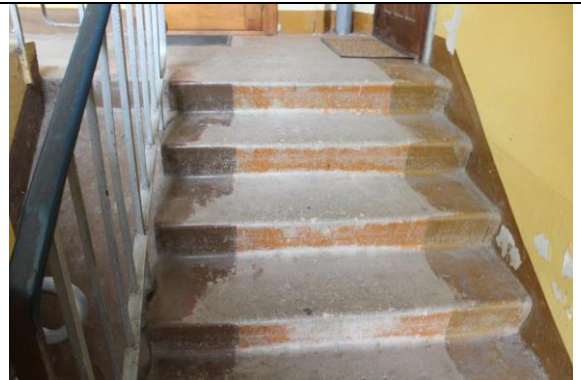
4.12.8. att. Betona klona grīdas segums kāpņu telpā

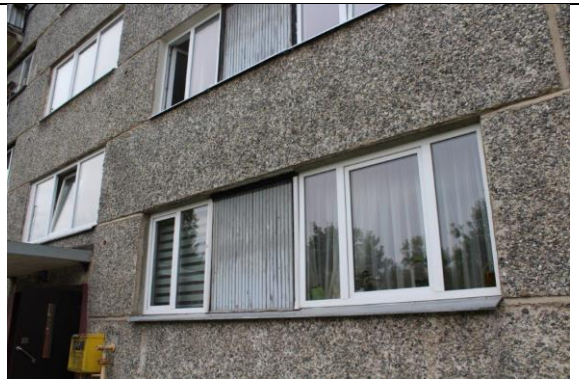
4.13.8. att. PVC konstrukcijas logu aizpildījumi dzīvokļos

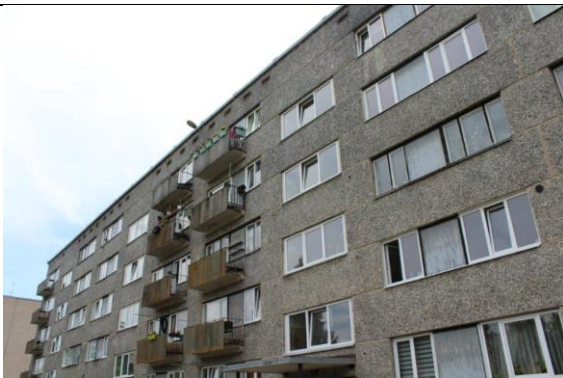
4.13.9. att. PVC konstrukcijas logu aizpildījumi dzīvokļos

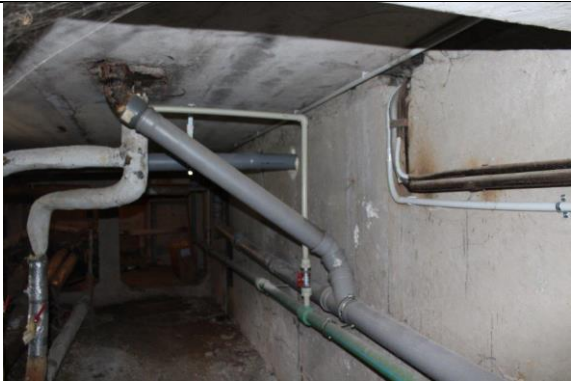
Ēkas aukstā ūdens apgāde tiek nodrošināta no pilsētas centralizētā tīkla ar atsevišķu ievadu pagrabā. Ēka aprīkota ar ūdens skaitītāju. Ievads būvēts sākotnēji no metāla caurulēm. Sākotnēji uzstādītas metāla ūdens caurules, kas laika gaitā mainītas pret PVC kausējamām caurulēm, aukstā ūdensvada cauruļvadi nav pilnībā izolēti. Aukstā ūdens aprites caurules apmierinošā tehniskā stāvoklī.

5.1.1. att. Aukstā ūdens aprites cauruļvadi

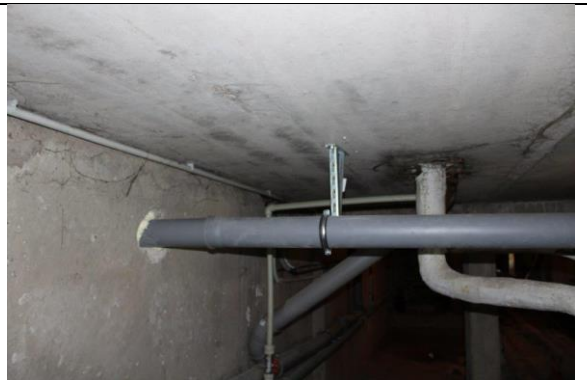
Saimnieciskā un fekālā kanalizācija tiek novadīta pilsētas centralizētajā kanalizācijas sistēmā. Kanalizācijas vadi sākotnēji izbūvēti no čuguna guļvadiem un stāvvadiem, bet laika gaitā daļēji mainīti uz PVC caurulēm, kur veidojušies veco cauruļu plīsumi. Stāvvadi, kas saglabājušies sākotnējie, nepieciešams mainīt pilnībā.

5.1.6. att. Kanalizācijas cauruļvadi

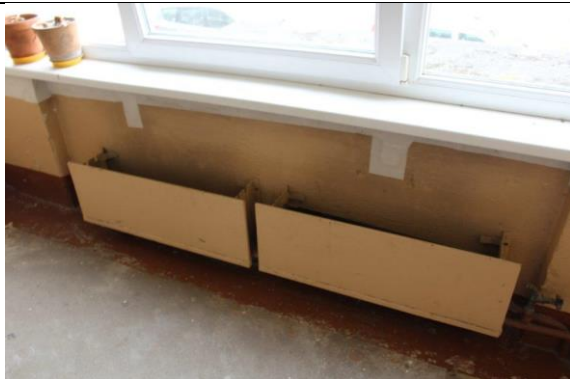
Ēkā kāpņu telpas ir apkurināmas. Ēkā apkures sistēmai pievienoti metāla konvektori, kuru tehniskais stāvoklis vērtējams kā daļēji apmierinošs. Daļa radiatoru dzīvokļos saglabājušies no ēkas būvniecības laika, daļa ir mainīti laika gaitā uz metāla radiatoru paneļiem. Radiatori nav aprīkoti ar termoregulatoriem, kas palīdzētu veikt temperatūras regulāciju.

5.5.1. att. Metāla radiatori kāpņu telpā

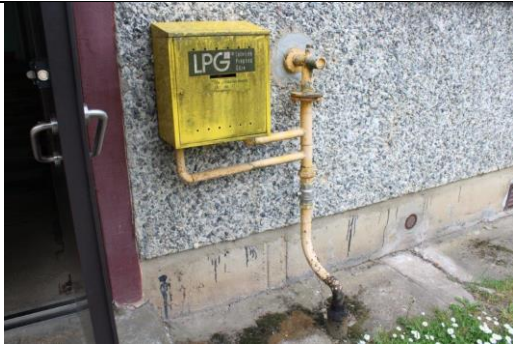
Ēka pieslēgta pilsētas centralizētajai gāzes apgādes sistēmai. Apsekojot objektu, gāzes ievada tuvumā un kāpņu telpā ievietotajiem cauruļvadiem netika konstatēta gāzes smaka, kas liecina, ka sistēma ir funkcionējoša un bez gāzes noplūdēm.

Gāzes vadu apsaimniekošanas robeža mājas iedzīvotājiem – no gāzes ievada pie ēkas līdz gāzes skaitītājiem dzīvokļos. Gāzes ievads un cauruļvadi ir apmierinošā stāvoklī.

5.8.1. att. Gāzes apgādes ievads iecjas mezglā

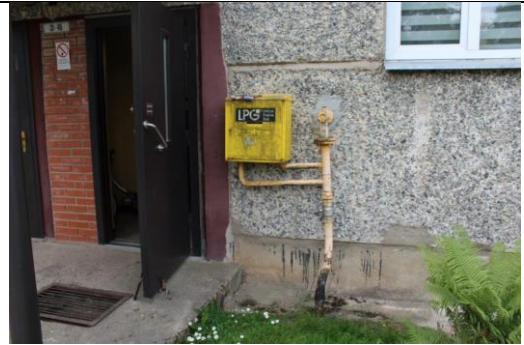
5.8.2. att. Gāzes apgādes ievads iecjas mezglā

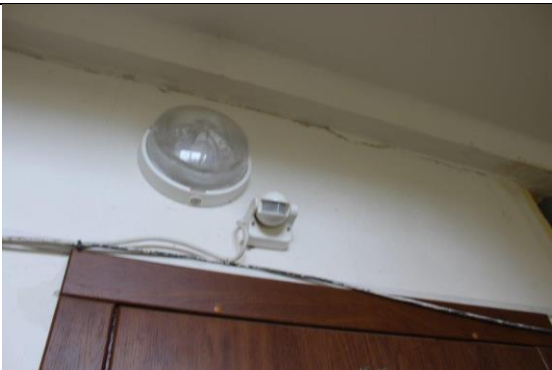
5.9.1. att. Elektroapgādes sistēmas elementi kāpņu telpā – kustību sensors

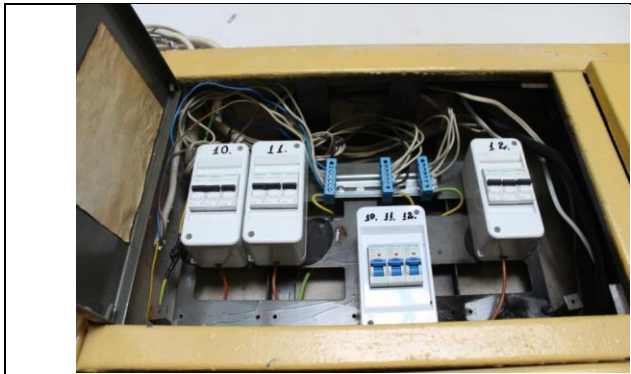
5.9.3. att. Komunikācijas sadalne kāpņu telpā

Ēkas jumts, kāpņu telpas, tehniskā bēniņu daļa ir kopīpašuma daļa, tad jebkādai rīcībai ar to (arī antenas uzstādīšanai) ir nepieciešama mājas iedzīvotāju piekrišana normatīvajos aktos noteiktajā kārtībā. Ieteicams pieprasīt no komunikācijas devējiem ziņas par tīklu izvietojumu un līdz ar to demontēt vājstrāvu gaisa vadu līnijas un antenas, kas ir neaktīvas un/vai patvaļīgi izbūvētas.

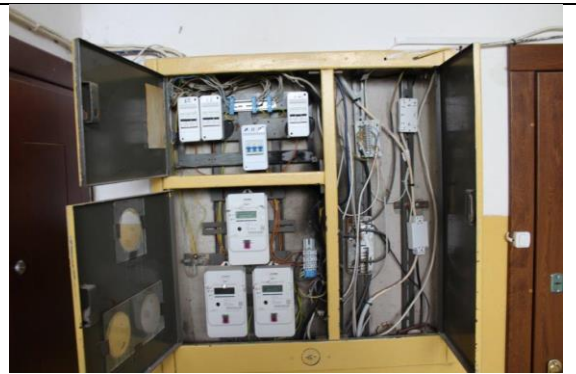
5.9.4. att. Komunikācijas sadalne kāpņu telpā

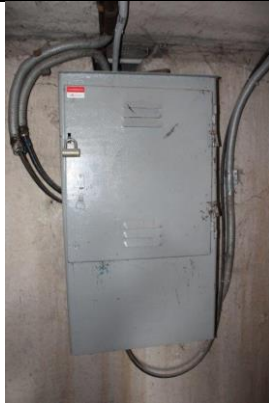
Saglabājušies vecie alumīnija vadi sākot no sadales, ko laika gaitā būtu vēlams nomainīt sākot no sadales kastes pa stāvvadiem, palielinoties slodzēm vecie alumīnija vadi un kūstošās ligzdas ar laiku var neizturēt slodzi un sākt degt.

5.9.5. att. Elektroapgādes sadalne pagrabstāvā

Ieteicams iekšējiem elektroapgādes tīkliem veikt termokameras mērījumus, tai skaitā katru paketslēdži, kontaktu un drošinātāju ligzdas, veicot elektroapgādes atjaunošanas un šķērsriezuma projektēšanas darbus atbilstošus mērījumiem, kas veikti dienas vakara stundās, kad lielākoties dzīvokļos atrodas iedzīvotāji, lai precīzi noteiktu nepieciešamos šķērsriezumus ar rezervi, projektējot pieļaujamās slodzes.

Tuvākajā laikā ieteicams veikt iekšējo tīklu elektroapgādes kabeļu izolācijas pretestības mērījumus. Atbilstoši 2016. gada 19. aprīļa Ministru kabineta noteikumi Nr. 238 "Ugunsdrošības noteikumi" - elektroinstalācijas (tai skaitā zibensaizsardzības ierīces) pārbaudi veic reizi 10 gados. Jānosaka pieļaujamās slodzes, kā arī jāveic aizsardzības aparātu novērtēšana.

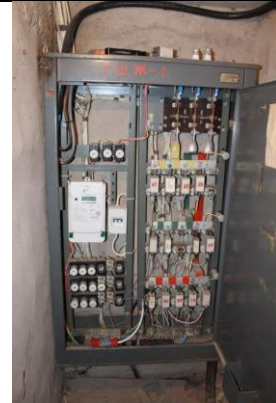
5.9.6. att. Elektroapgādes sadalne pagrabstāvā

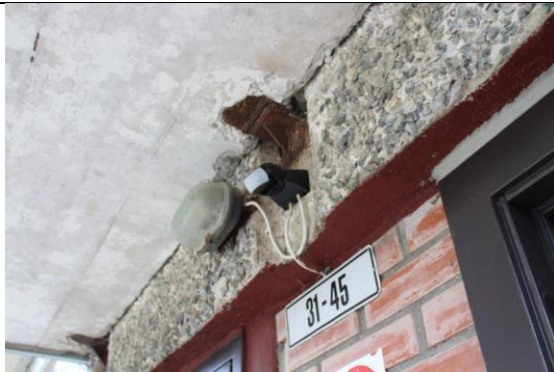
5.9.7. att. Elektroapgādes sistēmas elementi ieejas mezglā – kustību sensors

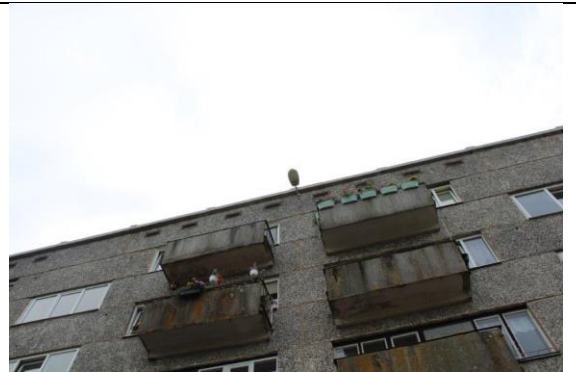
5.9.8. att. Elektroapgādes sistēmas elementi uz fasādes
