## Vizuālās/tehniskās apsekošanas atzinums

Celtnieku iela 3, Cesvaine, Madonas nov.

- Objekta nosaukums:** Dzīvojamā māja
- Adrese:** Celtnieku iela 3, Cesvaine, Madonas nov., LV-4871
- Būves kadastra nr.:** 70070050111001
- Pasūtītājs:** SIA "Madonas namsaimnieks"

- Atzinumu sagatavoja:** Būvinženieris Artūrs Peredistijs, mob. tel. 26123122,  
(būvprakses sertifikāts Nr. 4-02660)
- Atzinums izsniegts pasūtītājam 2024. gada oktobrī

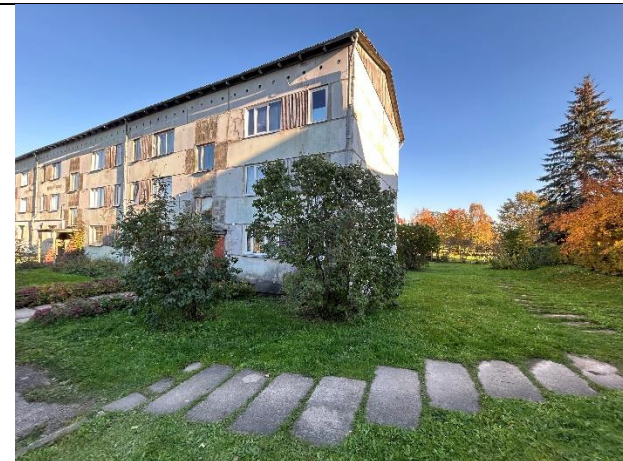
Gājēju celiņš gar rietumu dienvidu fasādi apaudzis, lokāli izcilāts un bojāts. Kopumā gājēju celiņu stāvoklis vērtējams kā **daļēji apmierinošs**.

**3.1.5. att.** Betona bloku gājēju celiņš gar dienvidu fasādi

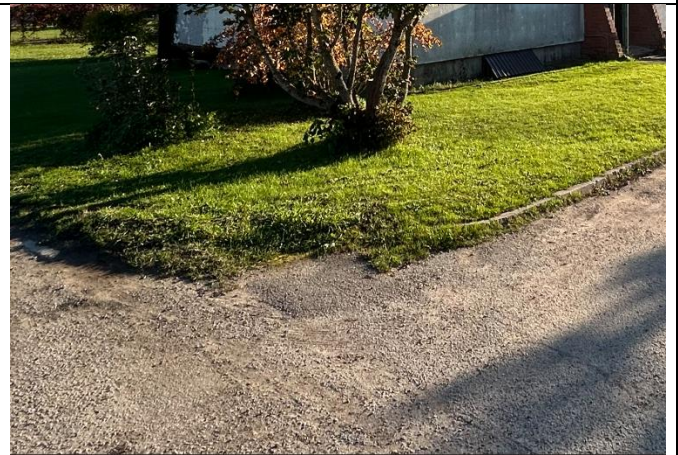
Asfalta segums brauktuvēm pilda tam paredzēto funkciju, vietām novērojamas nelielas bedres, nelīdzenumi un plaisas. Apmalēm nodrupumi, izcilājumi un iztrūkstoši fragmenti. Kopumā brauktuves stāvoklis vērtējams kā **daļēji apmierinošs**.

**3.1.6. att.** Brauktuves apmales

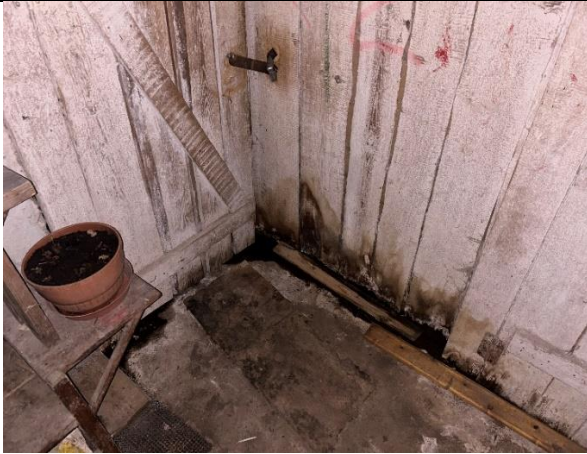
**4.1.1. att.** Mitruma radīti bojājumi, grīdas tuvumā, pagraba palīgtelpu koka konstrukcijas sienām

- \* Veikt pamatu apmales daļu atjaunošanu, spraugu aizpildīšanu un pretslīpuma atjaunošanu gar visu ēkas perimetru.
- \* Veikt pamatu un cokola vertikālās hidroizolācijas ierīkošanu.
- \* Uzlabot pagraba ventilāciju, liekā mitruma izvēdināšanai
- \* Veikt cokola daļas apdares atjaunošanu
- \* Turpmākās ekspluatācijas laikā ieteicams izvērtēt iespēju veikt šuvju aizpildījuma atjaunošanas darbus visas ēkas apjomā, nepieļaujot mitruma infiltrāciju starpbloku savienojumu vietās un tādējādi pasargājot ēku no gaisa un ūdens infiltrācijas.
- \* Iestrādāt pastiprinājuma stiegras šuvēs, vietās kur konstatētas vertikālās plaisas ar atvērumu 3mm un vairāk.

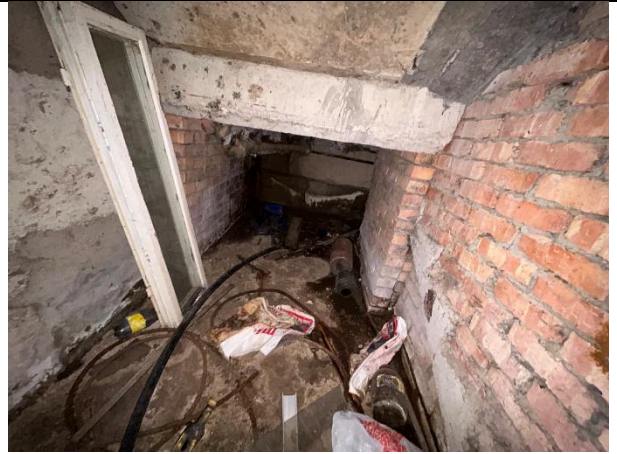
Apsekotajās pagrabstāva telpās konstatēta būtiska mitruma infiltrācija gar pamatu perimetru, vairākās vietās ir slapja pagraba grīda un ar mitrumu piesūkušies pamatu konstrukcijas dzelzsbetona bloki. Vairākās vietās grīdas tuvumā novērojamas mitruma bojātas pagraba palīgtelpu koka konstrukcijas. Līdz ar to, var secināt, ka pamatu vertikālā hidroizolācija nepilda savu funkciju.

**4.1.2. att.** Mitra pagraba grīda un ar mitrumu piesūkusies pamatu dzelzsbetona bloku konstrukcija zem kāpņu telpas

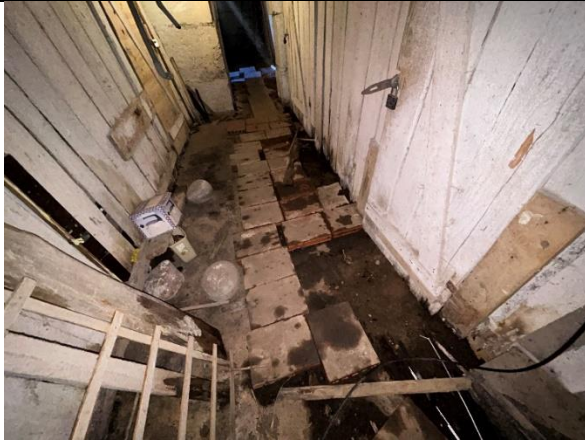
**4.1.3. att.** Mitra pagraba grīda

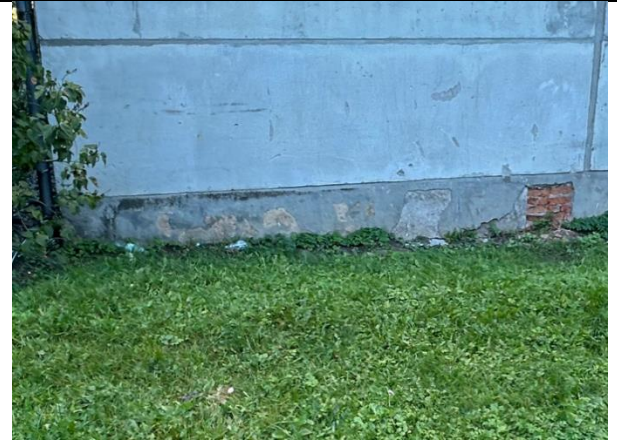
Vairākās vietās novērojami cokola apdares nodrupumi un atslāņošanās, lokāli arī konstrukcijai caurejošas plaisas pamata bloku savienojuma vietās.

**4.1.4. att.** Cokola apdares nodrupumi

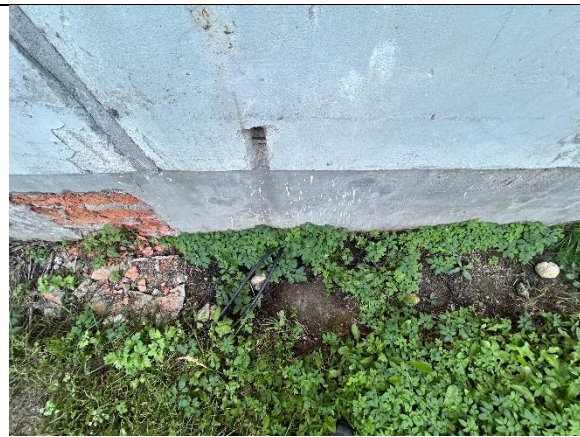
Pa ēkas perimetru izbūvēta betona pamatu aizsargapmale, kas atsevišķās vietās ir ar veģetatīviem apaugumiem, izcilāta, saplaisājusi, ar lokāli iztrūkstošiem cementa aizpildījuma posmiem starp apmaļu blokiem, līdz ar to bojātajās zonās tā nepilda tai paredzēto nokrišņu novadīšanas funkciju, pieļaujot virsūdeņu infiltrāciju gruntī tiešā pamatu tuvumā. Atsevišķas vietās aizsargapmale ir virs logailas apakšējās daļas un bojāta, kas veicina ūdens nokļūšanu uz loga konstrukcijas un nehermētiskas iestrādes vai bojājumu gadījumā veicina ūdens iekļūšanu pagraba telpās.

**4.1.5. att.** Vairākās vietās iztrūkstoši betona aizsargapmales posmi

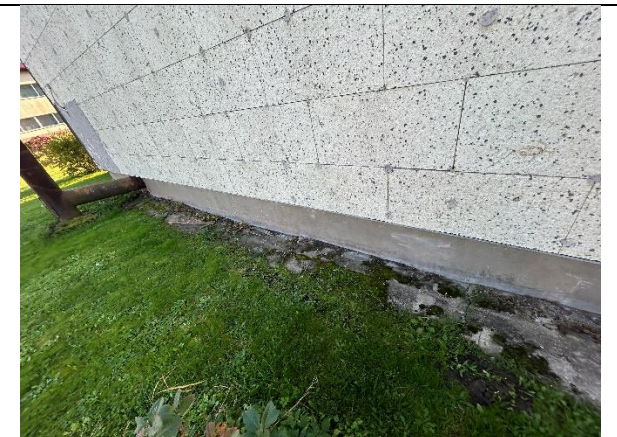
**4.1.6. att.** Vairākās vietās betona aizsargapmale ar apaugumiem, saplaisājusi, bojāta un ar nepietiekamu vai uz pamata konstrukciju vērstu kritumu

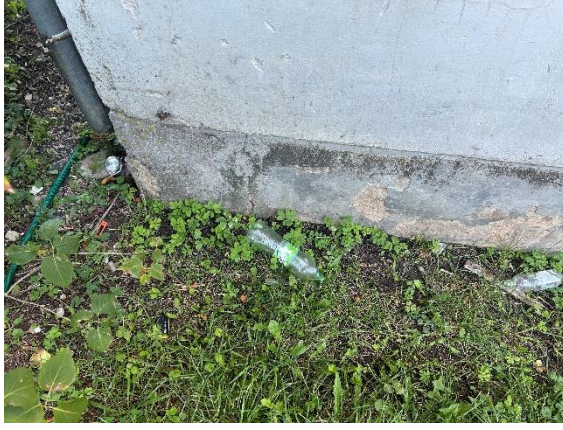
4.1.7. att. Plaisa pamatu konstrukcijā bloku savienojuma vietā

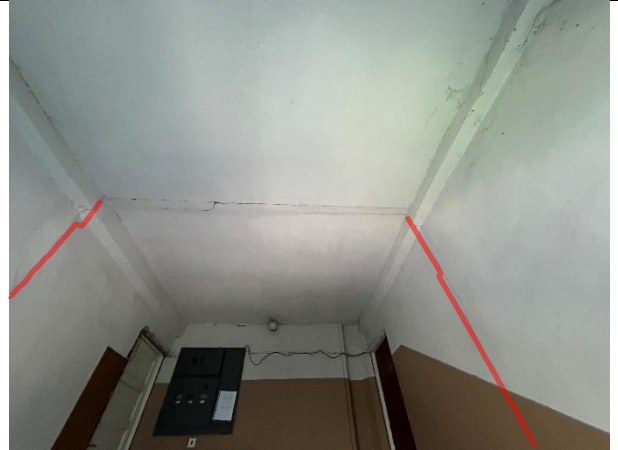
**4.2.2. att.** Plaisas starpsieni paneļu savienojuma vietās

\* Turpmākās ekspluatācijas laikā ieteicams izvērtēt iespēju veikt plaisu, ārsienu starppaneļu šuvju aizpildījuma atjaunošanas darbus visas ēkas apjomā, nepieļaujot mitruma infiltrāciju starppaneļu savienojumu vietās un tādējādi pasargājot paneļu savienojumu vietas no korozijas riska, gaisa un ūdens infiltrācijas

\*Iestrādāt pastiprinājuma stiegras šuvēs, vietās kur konstatētas vertikālās plaisas ar atvērumu 3mm un vairāk.

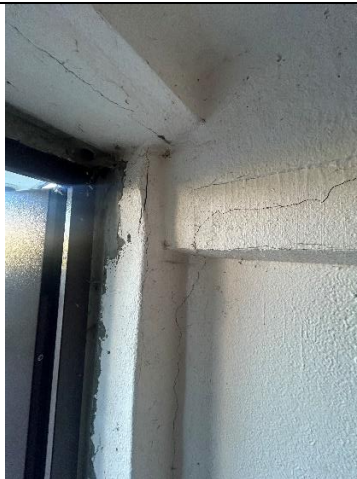
**4.2.3. att.** Vairākās vietās diagonālas plaisas zem kāpņu laukumiem

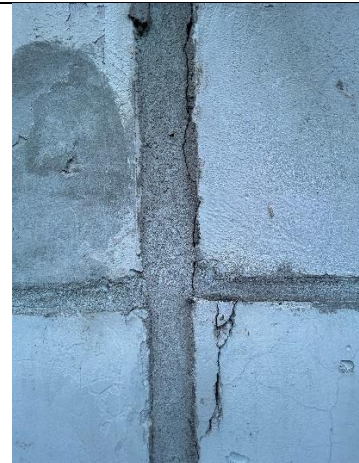
**4.2.4. att.** Plaisas ārsienu paneļu savienojuma vietās

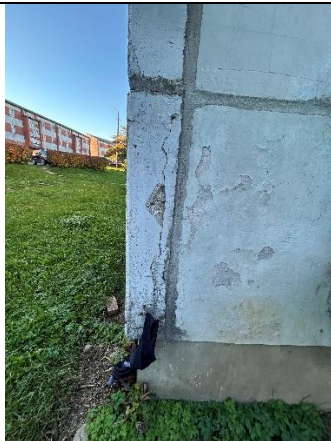
**4.2.5. att.** Plaisas ārsienu panelī ar atsegtu, korodējušu stiegrojumu nodrupuma vietā

\*Vietās, kur paneļiem atsegtis stiegrojums nepieciešams veikt metāla attīrīšanu no korozijas produktiem, apstrādāt tās ar pretkorozijas sastāviem, nepieciešamības gadījumā veikt paneļu remontu un pastiprināšanu

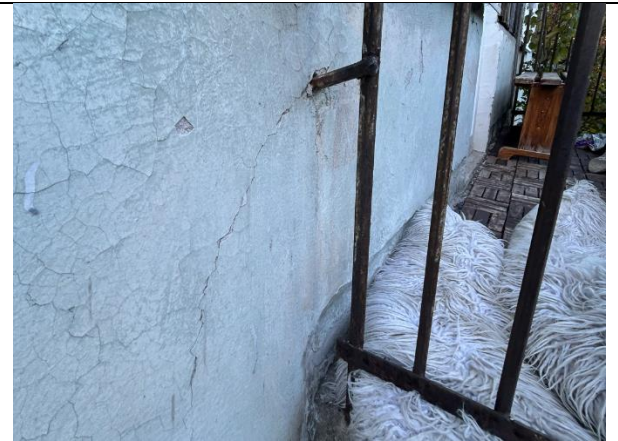
**4.2.6. att.** Diagonālas plaisas ārsienu paneļos

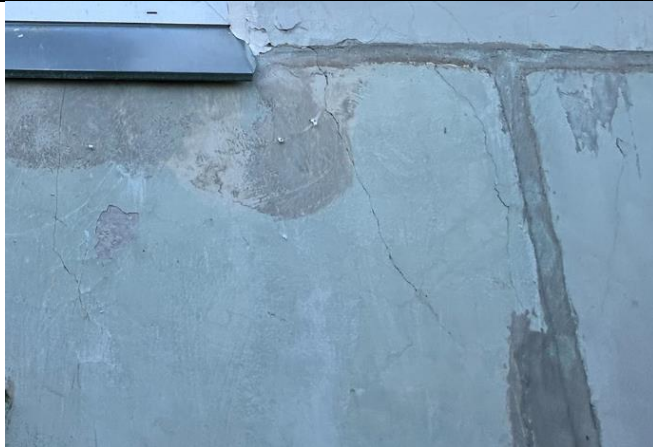
**4.2.7. att.** Diagonālas plaisas ārēsienu paneļos

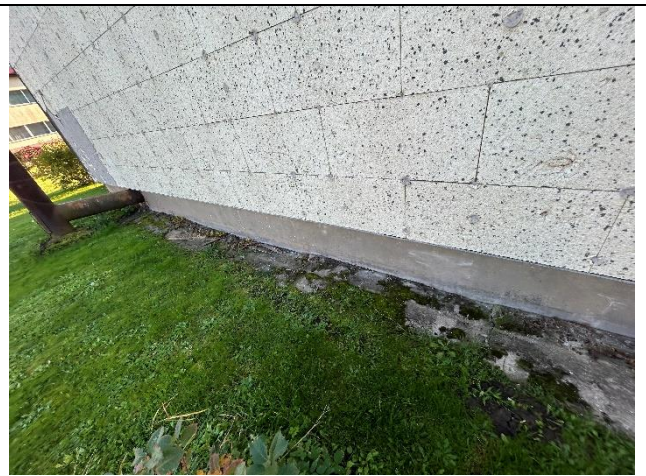
4.5.6. att. Lokāli siltināta ārējsiena pirmā stāva līmenī ar spraugām starp loksniem, atsevišķām loksniem nepietiekams dībeļu skaits

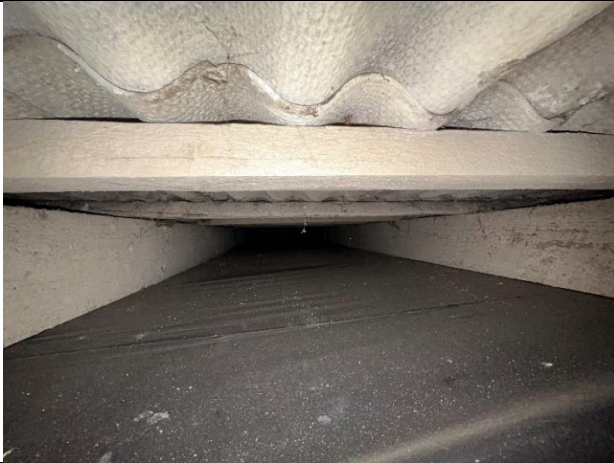
**4.8.1. att.** Zem azbestcmenta lokšņu seguma uzstādīta plēve, iespējams, ar nolūku novadīt lietus ūdeni vietās, kur segums ir bojāts

- \* Tuvāko 5 gadu laikā veikt jumta segumu nomaiņu un uzstādīt sniega barjeras. Veicot esošā seguma demontāžu mainīt arī koka nesošos elementus, kam fiksēti būtiski mitruma radīti bojājumi, apstrādāt koka elementus ar līdzekli, kas pasargā no insektiem un mitruma.
- \* Mainīt lietus ūdens novadīšanas sistēmu tā, lai ūdens tiktu novirzīts no ēkas pamatiem vismaz 2m un nenokļūtu uz ēkas konstrukcijām
- \* Veikt skārda nosegelementu maiņu un uzstādīšanu trūkstošajās vietās
- \* Uzstādīt atbilstošu lūku uz jumtu un paredzēt to hermētisku iestrādi ar atbilstošiem stiprinājumiem
- \* Izveidot atbilstošus ventilācijas kanālu vākus un apsvērt iespēju nodrošināt blīvāku gala sienu risinājumu, sevišķi, ja plānota bēniņu grīdas siltināšana.

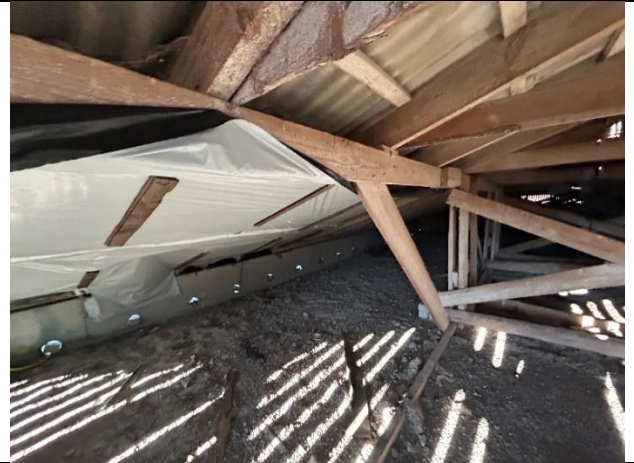
**4.8.2. att.** Zem azbestcmenta lokšņu seguma uzstādīta plēve, iespējams, ar nolūku novadīt lietus ūdeni vietās, kur segums ir bojāts

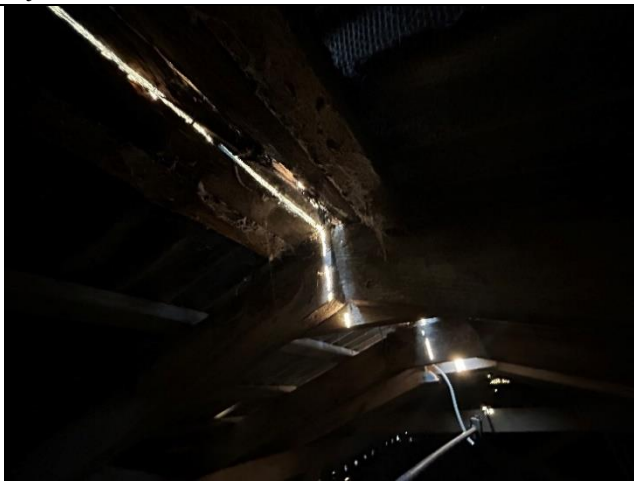
**4.8.3. att.** Spraugas korē

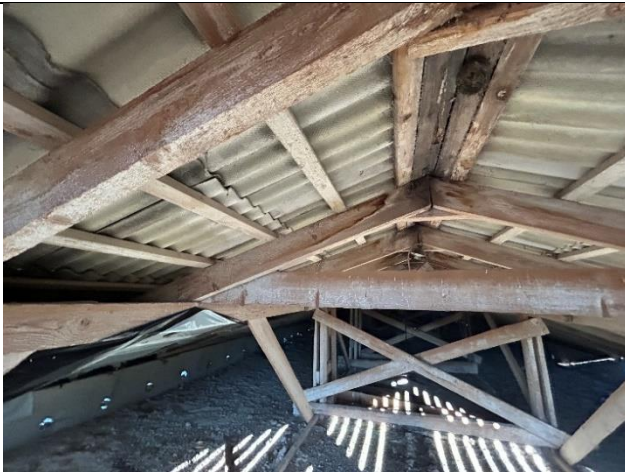
**4.8.5. att.** Vairākās vietās ar mitrumu piesūkušies koka elementi

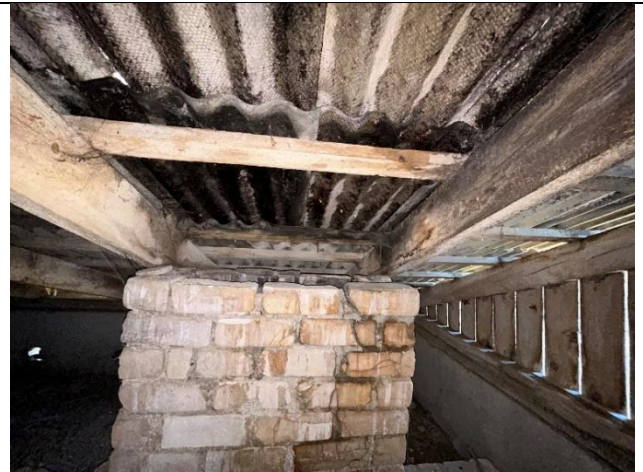
**4.8.6. att.** Azbestcmenta lokšņu seguma mitruma bojājumi zem ventilācijas šahtām

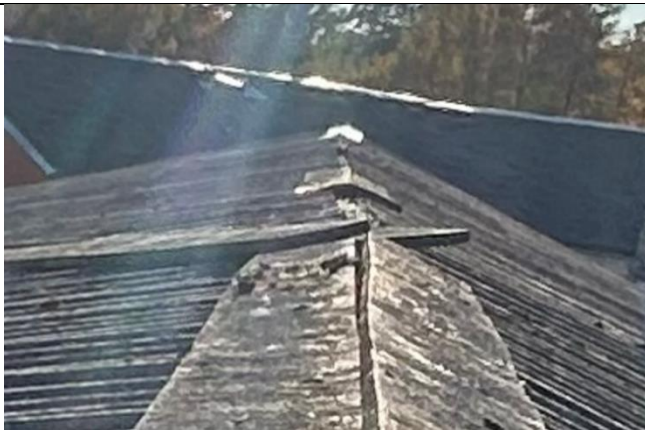
4.8.9. att. Iztrūkstoši kores nosegelementi – nenodrošina hidroizolāciju

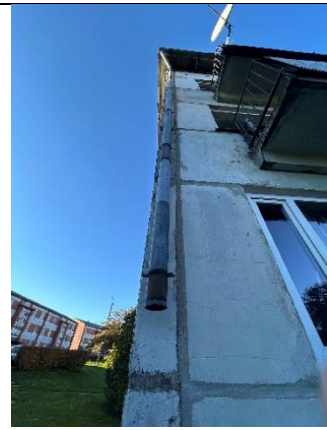
4.8.10. att. Vairākās vietās iztrūkstoši notekcaurules elementi novadot ūdeni uz fasādes un tiešā pamatu tuvumā

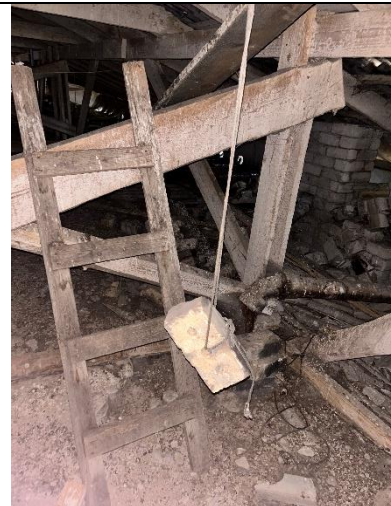
**4.8.15. att.** Atsvars (ķieģelis) jumta lūkas noturēšanai pozīcijā

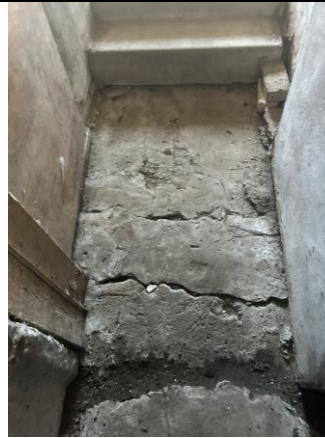
4.18.3. att. Pagraba grīdas bojājumi

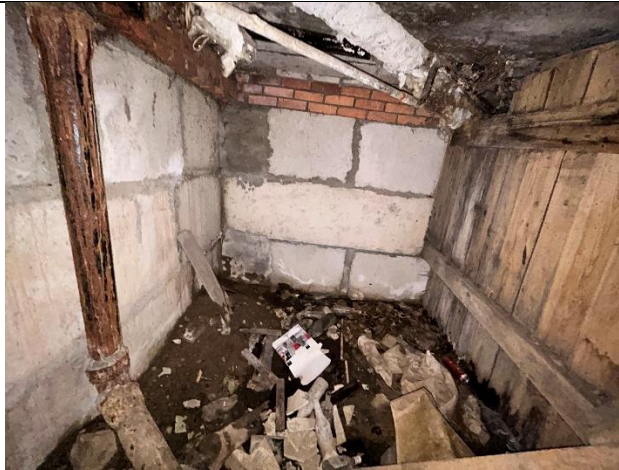
5.1.1. att. Oriģinālās čuguna kanalizācijas caurules

\*Ieteicams veikt ūdens un kanalizācijas cauruļvadu nomaiņu visā ēkā vietās, kur tas nav izdarīts, aizstājot tos ar PVC cauruļvadiem un izveidojot nepieciešamo cauruļu siltinājumu un nodrošinot ugunsdrošus konstrukciju šķērsojumus pārsegumos.

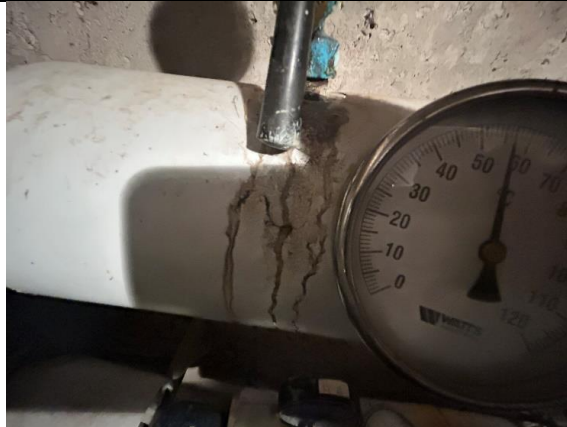
5.2.4. att. Inženiersistēmu noplūde

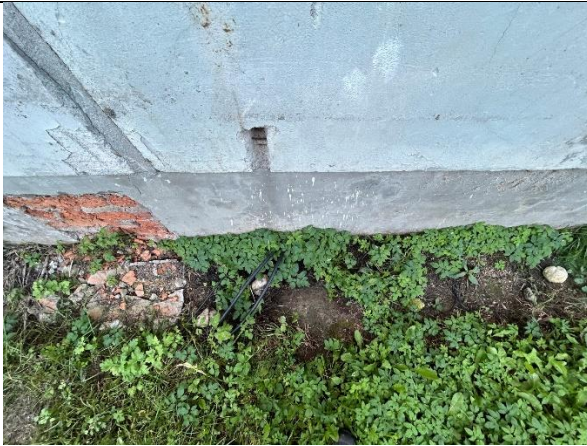
5.6.1. att. Kabeļi virs zemes

\*Kabeļiem uz grunts, kuri ir aktuāli, paredzēt drošu izvietošanu zem zemes vai attiecīgos kanālos saskaņā ar likumdošanu

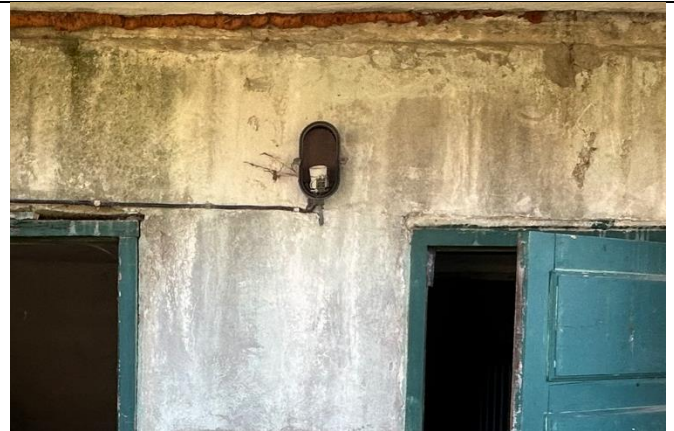
5.6.2. att. vairākās vietās atsegti spuldzu kontakti

\*Sakārtots vadus un demontēt visus liekos un nefunkcionālos elektrības vadus.
