## Vizuālās/tehniskās apsekošanas atzinums

J. Ramaņa iela 5, Biksēre, Sarkaņu pag., Madonas nov.

### Tehniskās apsekošanas atzinums

| <b>Objekta nosaukums:</b> | Dzīvojamā māja |

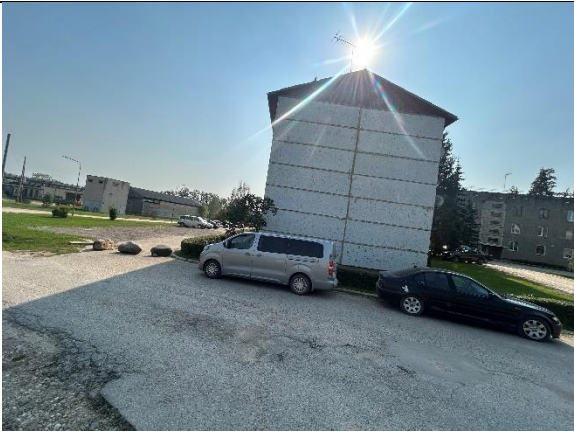
Asfalta segums brauktuvēm pilda tam paredzēto funkciju, vietām novērojamas nelielas bedres, nelīdzenumi, grants aizbērumi bojātajās vietās, apmales nodrupumi, izcilājumi un iztrūkstoši fragmenti (3.1.5. attēls). Kopumā brauktuves stāvoklis vērtējams kā **daļēji apmierinošs**.

3.1.1. att. Ēkai pieguļošā piebraucamā ceļa asfalta segums ziemeļu pusē

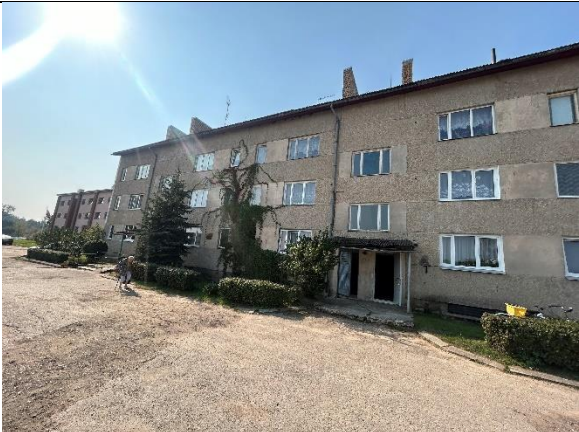
3.1.2. att. Ēkai pieguļošā piebraucamā ceļa asfalta segums austrumu pusē

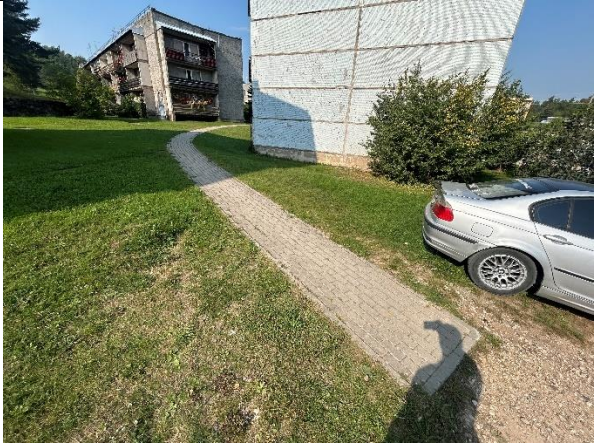
3.1.3. att. Ēkai pieguļošs zāliens un bruģakmens gājēju celiņš ēkas dienvidu pusē

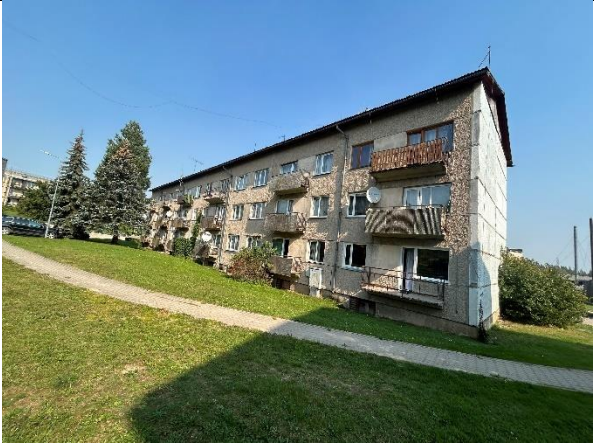
Gājēju celiņš gar rietumu fasādi pilda tam paredzēto funkciju un ir bez būtiskiem defektiem. Kopumā gājēju celiņu stāvoklis vērtējams kā **labs**.

3.1.4. att. Ēkai pieguļošs zāliens un bruģakmens gājēju celiņš ēkas rietumu pusē

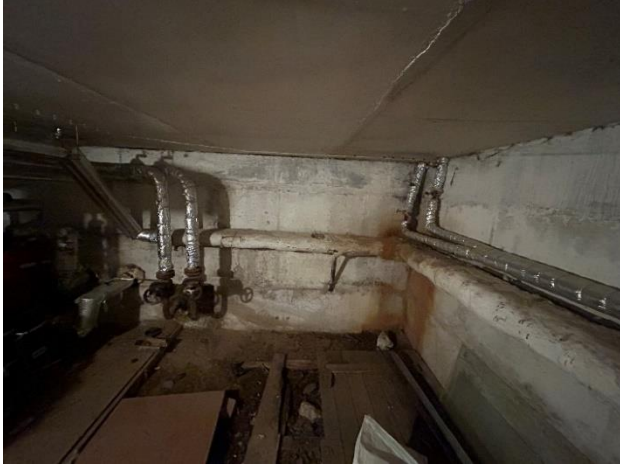
Pa ēkas perimetru izbūvēta betona pamatu aizsargapmale, kas atsevišķās vietās ir ar veģetatīviem apaugumiem, izcilāta, saplaisājusi, ar lokāli iztrūkstošiem cementa aizpildījuma posmiem starp apmaļu blokiem, līdz ar to bojātajās zonās tā nepilda tai paredzēto nokrišņu novadīšanas funkciju (4.1.(6-9). attēls), pieļaujot virsūdeņu infiltrāciju gruntī tieši pamatu tuvumā, kas var būt kā iemesls pamatnes izskalošanai zem pamatu konstrukcijas un ūdens iekļūšanai iekšējās telpās (4.1.(1; 2). attēls).

| <p><b>4.1.1. att.</b> Mitrums uz pamata konstrukcijas – iespējams inženiersistēmu noplūžu rezultāts</p> | <p><b>4.1.2. att.</b> Mitrums uz pamata konstrukcijas zem pagraba loga</p> |

- \* Veikt pamatu apmales daļu atjaunošanu, spraugu aizpildīšanu un pretslīpuma atjaunošanu gar visu ēkas perimetru.
- \* Veikt pamatu un cokola vertikālās hidroizolācijas ierīkošanu.
- \* Uzlabot pagraba ventilāciju, liekā mitruma izvēdināšanai
- \* Veikt cokola daļas apdares atjaunošanu
- \* Turpmākās ekspluatācijas laikā ieteicams izvērtēt iespēju veikt šuvju aizpildījuma atjaunošanas darbus visas ēkas apjomā, nepieļaujot mitruma infiltrāciju starpbloku savienojumu vietās un tādējādi pasargājot ēku no gaisa un ūdens infiltrācijas.
- \* Iestrādāt pastiprinājuma stiegras šuvēs, vietās kur konstatētas vertikālās plaisas ar atvērumu 3mm un vairāk.

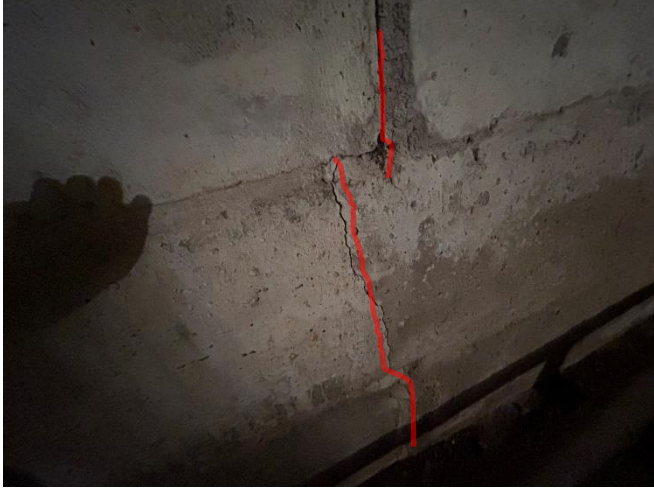
Izvērtējot apsekošanas laikā konstatētos ēkas nesošo konstrukciju bojājumus - nelielas plaisas pamatu konstrukcijā (4.1.3. attēls), plaisas, spraugas un papildus stiprinājumi citām konstrukcijām, kas aprakstīti nākošajās sadaļās. Secināts, ka ēkas pamatu konstrukcijai ekspluatācijas gaitā ir noritējušas nelielas nevienmērīga rakstura pamatu konstrukcijas un pamatnes grunšu deformācijas. Iemesls iepriekš aprakstītajam visticamāk ir grunts smalko daļiņu izskalošanās rezultāts. Uz apsekošanas brīdi nevienmērīgo pamatu deformāciju rezultātā radītie nesošo sienu bojājumi kopumā būtiski neietekmē ēkas mehānisko stiprību un stabilitāti.

| <p><b>4.1.3. att.</b> Plaisas pamata konstrukcijā pa šuvi caurejot nākamajam blokam</p> | <p><b>4.1.4. att.</b> Plaisa cokola apdarē, iespējams, pamatu bloku šuvju vietā</p> |

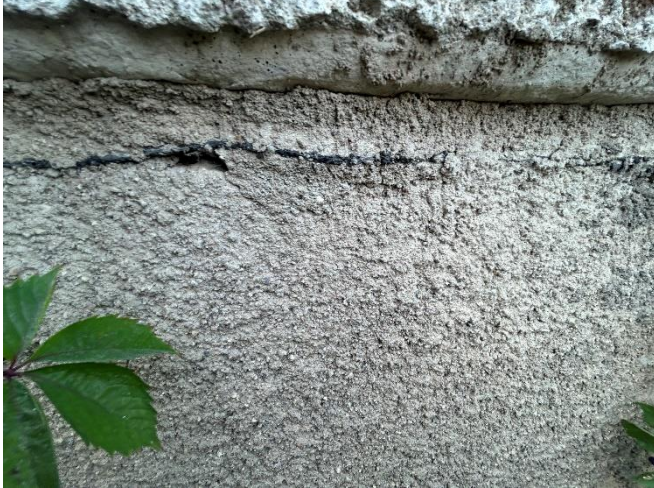
Pamatu atsegšana (šurfēšana) netika veikta, tāpēc pamatu iebūves dziļumu var aptuveni noteikt pagrabstāvā, vadoties pēc pamatu bloku krāvuma (1800...2200 mm) no apkārtnes virsmas līmeņa, kas, vadoties pēc vidējā sasaluma dziļuma Madonas novada teritorijā, ir pietiekami un atbilstoši spēkā esošo normatīvo aktu prasībām. Starp pamatu konstrukciju un virs tā mūrētajām sienām izveidota bituma mastikas horizontālā hidroizolācija (4.1.5. attēls).

| <p><b>4.1.5. att.</b> Horizontālā hidroizolācija – ruberoīds uz bituma mastikas</p> | <p><b>4.1.6. att.</b> Apaugusi stiegrota betona aizsargapmale un atslāņojusies cokola apdare</p> |

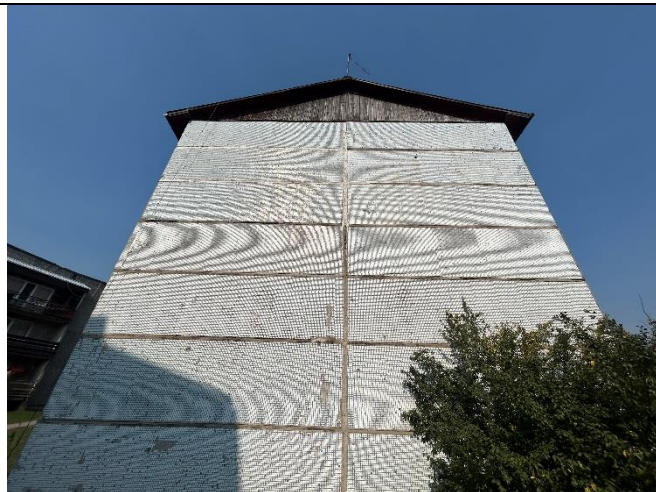
Būves ārsienas un starpsienas veidotas no saliekamo vieglbetona paneļu blokiem, aptuveni 300 mm biezumā (4.2.1. un 4.2.2. attēls). Apsekošanas laikā daudzviet tika konstatētas plaisas un neesošs aizpildījums ārsienu paneļu šuvju vietās (4.2.(4; 9). attēls). Lokāli izveidojušās vertikālas un diagonālas plaisas atsevišķos ārsienu paneļos (4.2.(6-8). attēls). Katrā kāpņu telpā un stāvā plaisas kāpņu telpas ārsienu paneļu saduršuvēs, un kāpņu telpas ārsienas un starpsienas paneļu saduršuvju vietās (4.2.(3; 9). attēls).

4.2.1. att. Saliekamo vieglbetona paneļu ārsienas – dienvidu puse

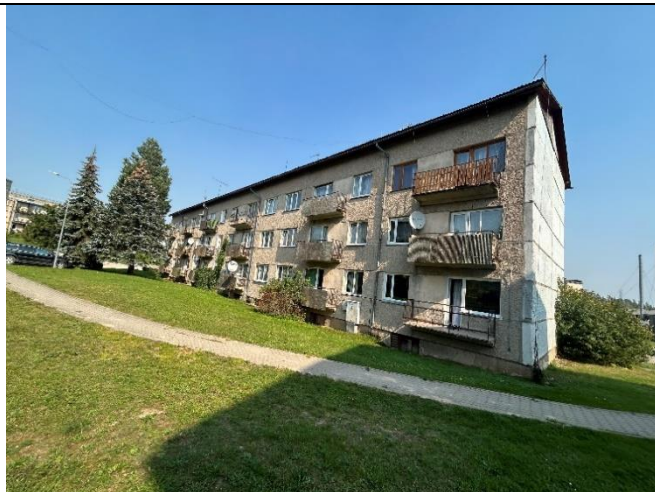
4.2.2. att. Saliekamo vieglbetona paneļu ārsienas – rietumu puse

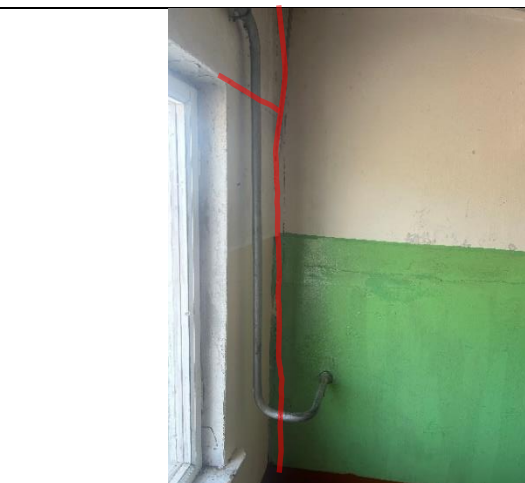
Izvērtējot apsekošanas laikā konstatētos ēkas nesošo sienu bojājumus secināts, ka ēkas pamatu konstrukcijai ekspluatācijas gaitā ir noritējušas nelielas nevienmērīga rakstura pamatu konstrukcijas un pamatnes grunšu deformācijas, kas, visticamāk, radušās grunts smalko daļiņu izskalošanās rezultātā. Izvērtējot ēkas nesošo sienu kopējo tehnisko stāvokli secināts, ka ēkas sienām netika konstatēti tādi bojājumi vai defekti, kas būtiski ietekmētu konstrukcijas mehānisko stiprību un stabilitāti, nesošo sienu kopējais tehniskais stāvoklis vērtējams kā **daļēji apmierinošs**.

4.2.3. att. Vairākās vietās plaisas ārsienu paneļu savienojuma vietās un ārsienas un starpsienas savienojuma vietās

\* Turpmākās ekspluatācijas laikā ieteicams izvērtēt iespēju veikt ārsienu starppaneļu šuvju aizpildījuma atjaunošanas darbus visas ēkas apjomā, nepieļaujot mitruma infiltrāciju starppaneļu savienojumu vietās un tādējādi pasargājot paneļu savienojumu vietas no korozijas riska.

\*Iestrādāt pastiprinājuma stiegras šuvēs, vietās kur konstatētas vertikālās plaisas ar atvērumu 3mm un vairāk.

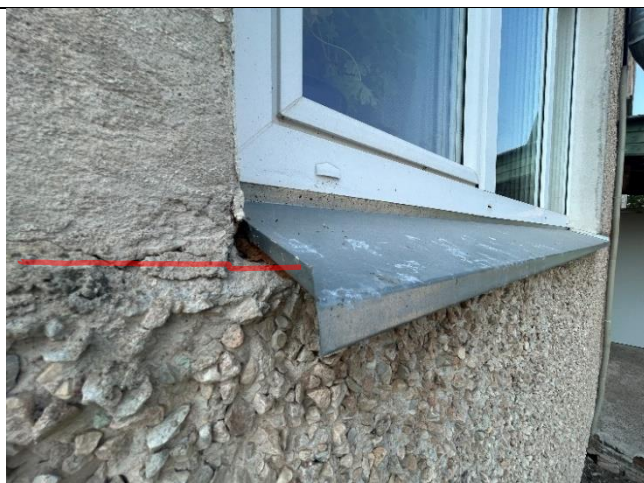
4.2.4. att. Plaisas ārsienu paneļu savienojuma vietās

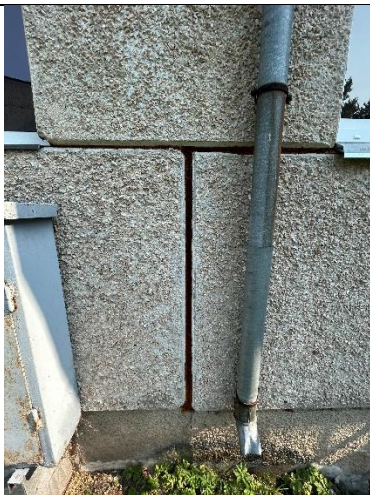
**4.2.8. att.** Izdrupusi paneļu savienojuma vietas šuve

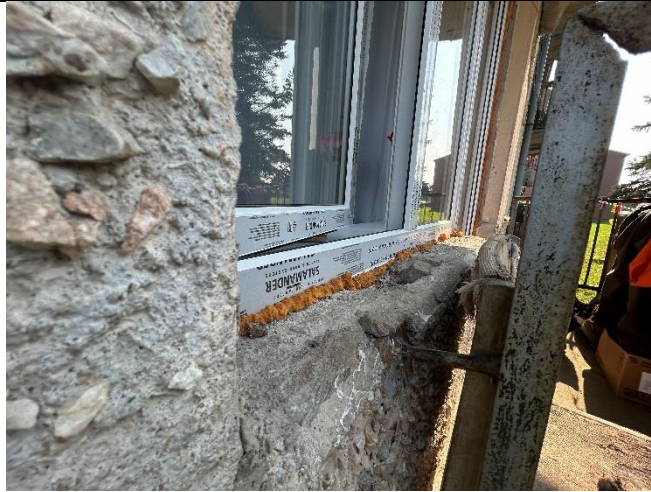
Lielā daļā ēkas vēsturiski izbūvētie koka konstrukcijas logi ar dubultu stiklojumu nomainīti uz PVC konstrukcijas logiem ar stikla pakešu pildījumu un oriģinālās koka ārdurvis mainītas uz metāla durvīm. Jauno konstrukciju montāžas laikā lielākajai daļai ailu atjaunota ārējā apdare, tomēr atsevišķiem logiem pa perimetru redzamas montāžas putas, nenodrošinot pietiekamu aizsardzību pret ārējo apstākļu iedarbības uz iestrādes risinājumu (4.5.(4; 5). attēls). Atsevišķiem logiem nav hermētiski iestrādātas palodzes vai vispār nav palodžu, šajās vietās nenodrošinot pietiekamu hidroizolāciju, radot risku mitrumam nokļūt nesošajās konstrukcijās tās bojājot (4.5.(2; 4; 5). attēls). Pagraba ailes aizpildītas ar koka konstrukcijām, bez stiklojuma un ar spraugām konstrukcijā, kas mazina kopējo ēkas hermētiskumu, lokāli nehermētiskās vietas aizpūstas ar celtniecības putām (4.5.3. attēls). Pagraba logi atsevišķās vietās, iespējams, konstrukciju montāžas vietā nenodrošina pietiekamu hidroizolāciju, kā rezultātā novērojams mitrums zem konstrukcijas alas (4.5.2. attēls). Kopumā ēkas ailu aizpildījumu un to iestrādes kvalitāte vērtējama kā **daļēji apmierinoša**.

**4.5.5. att.** Nesen iestrādāts jauns PVC logs ar atsegtām montāžas putām pa perimetru, bez palodzes.

- \* Veikt hermētisku palodžu iestrādi un ailu apdari, mainīt vismaz nehermētiskos pagraba ailu aizpildījuma elementus.
- \* Turpmākajā ēkas ekspluatācijā ir ieteicams veikt aprēķinus par ēkas būvkonstrukciju termiskās pretestības atbilstību spēkā esošajiem Latvijas būvnormatīviem, kā arī ir ieteicams veikt attiecīgus pasākumus ēkas kopējās energoefektivitātes uzlabošanai.

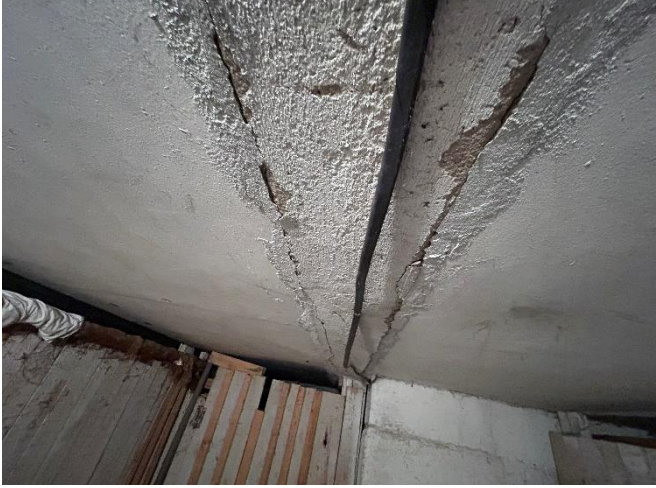
| <p><b>4.6.3. att.</b> Vietām spraugas starp pagraba griestu/ pirmā stāva grīdas paneļu un nesošo dzelzsbetona pārsedzi</p> | <p><b>4.6.4. att.</b> Ar montāžas putām aizpūsts inženierkomunikāciju šķērsojums caur pagraba griestu/ pirmā stāva pārseguma paneli.</p> |

\* Pārsegumu plātnēm, kurām atsegts stieģojums un kurām izveidoti atvērumi komunikāciju šķērsošanai nepieciešams veikt metāla attīrīšanu no korozijas produktiem, apstrādāt tās ar pretkorozijas sastāviem, nepieciešamības gadījumā veikt plātņu remontu un pastiprināšanu, veikt atvērumu aizpildīšanu ar piemērotu materiālu.

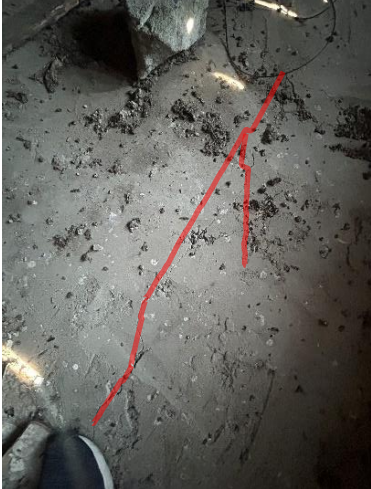
| <p><b>4.6.5. att.</b> Rukuma radītas plaisas bēniņu grīdas izlīdzinošajā slānī</p> | <p><b>4.6.6. att.</b> Ar montāžas putām aizpūsts inženiersistēmu šķērsojums caur bēniņu grīdas konstrukciju</p> |

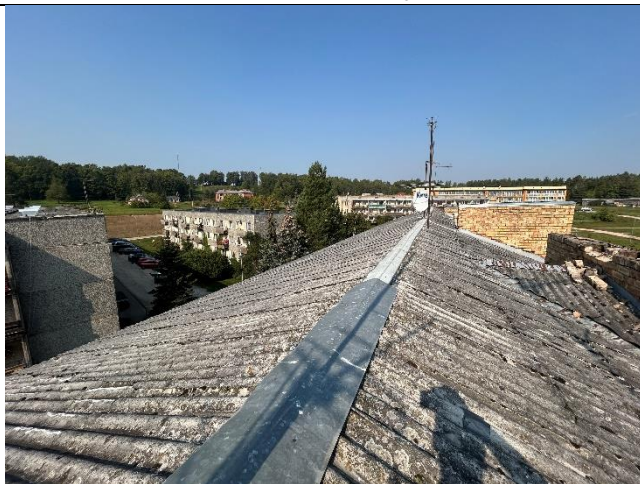
**4.8.1. att.** Jumta azbestcimenta segums ar skārda nosegelementu pa kori

- \* Tuvāko 5 gadu laikā veikt jumta segumu nomaiņu un uzstādīt sniega barjeras. Veicot esošā seguma demontāžu mainīt arī koka nesošos elementus, kam fiksēti būtiski mitruma radīti bojājumi, apstrādāt koka elementus ar līdzekli, kas pasargā no insektiem un mitruma.
- \* Mainīt lietus ūdens novadīšanas sistēmu tā, lai ūdens tiktu novirzīts no ēkas pamatiem vismaz 2m un nenokļūtu uz ēkas konstrukcijām
- \* Apsvērt iespēju bēniņu gala sienām nodrošināt blīvāku un hermētiskāku konstrukciju ventilācijai paredzot tam atbilstošus risinājumus
- \* Veikt skārda nosegelementu hermētisku un tehnoloģiski pareizu iestrādi vietās, kur tie nav atbilstoši stiprināti
- \* Uzstādīt atbilstošu lūku uz jumtu un paredzēt to hermētisku iestrādi ar atbilstošiem stiprinājumiem

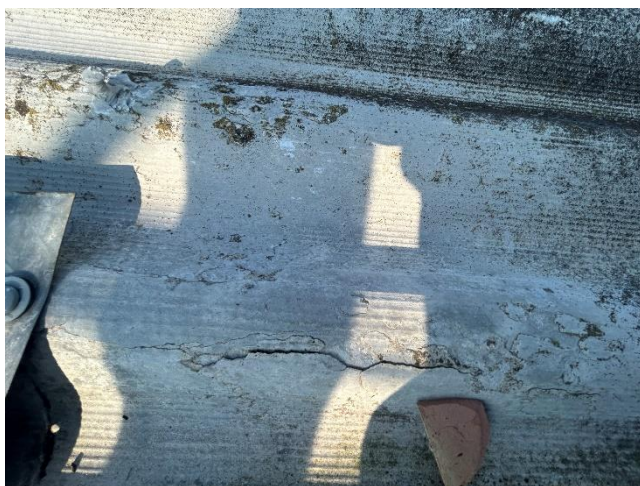
**4.8.3. att.** Vairākās vietās plaisas un erozija azbestcimenta jumta segumam

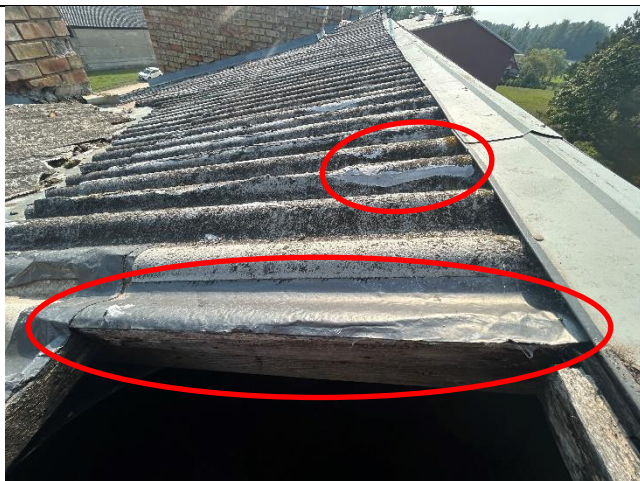
**4.8.5. att.** Azbestcimenta seguma labojumi ar hermētiķi un pašlīmējošām loksņēm uz bituma bāzes

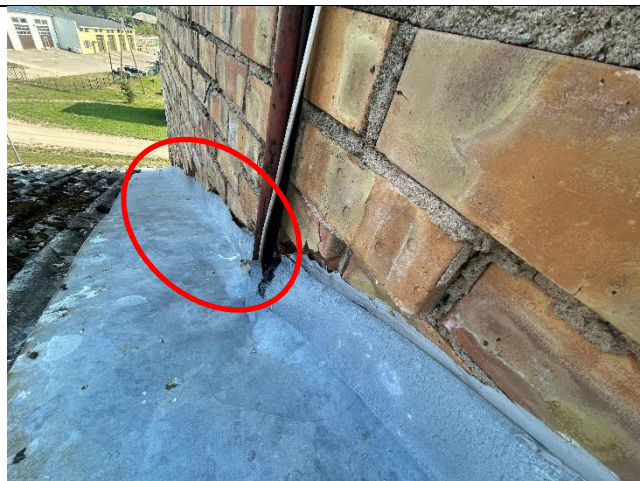
**4.8.6. att.** Skārda lokšņu pieslēgums izvadkanālam, savienojuma vieta hermetizēta tikai daļēji

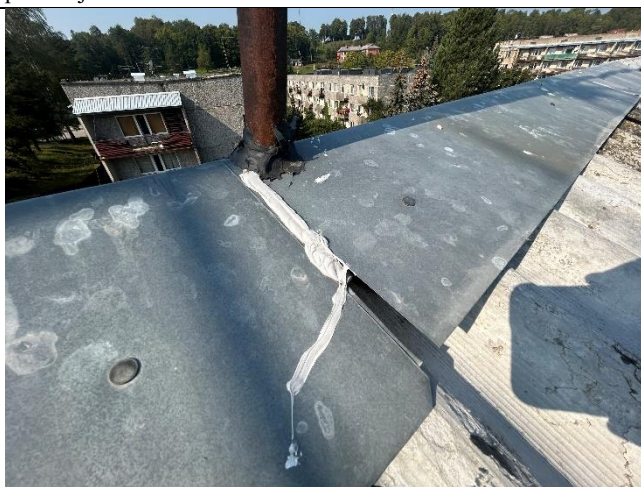
**4.8.7. att.** Ar hermētiķi aizpildīts izvadkanāla un jumta segumu šķērsojošā savienojuma vieta, vaļēja kores skārda nosegelementa šuve, kas daļēji aizpildīta ar hermētiķi

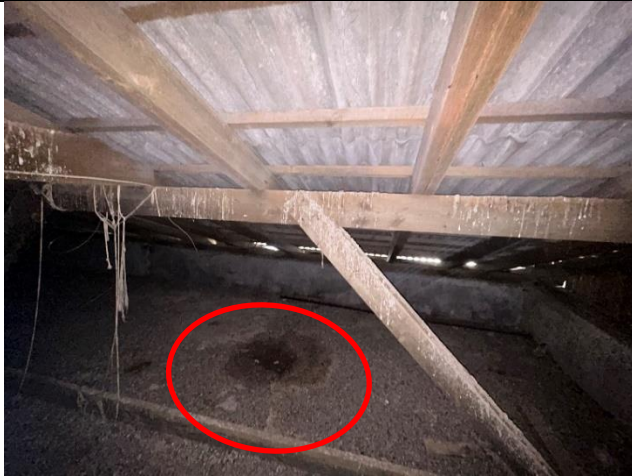
**4.8.11. att.** Mitruma pleķi uz bēniņu grīdas

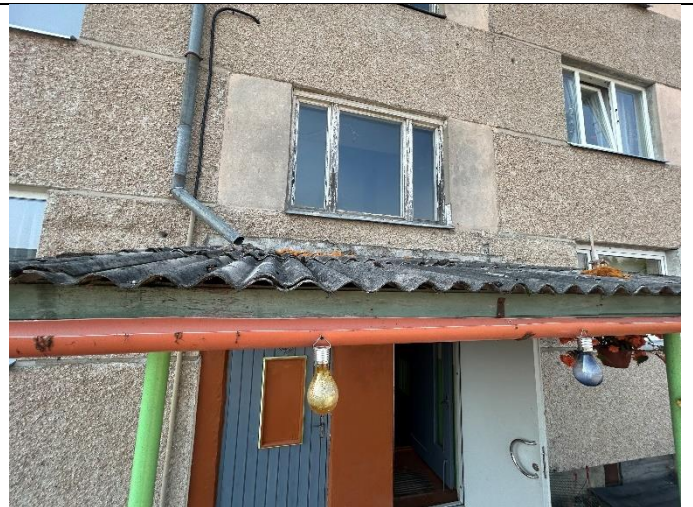
**4.8.14. att.** Lietus ūdens savākšana A fasādē

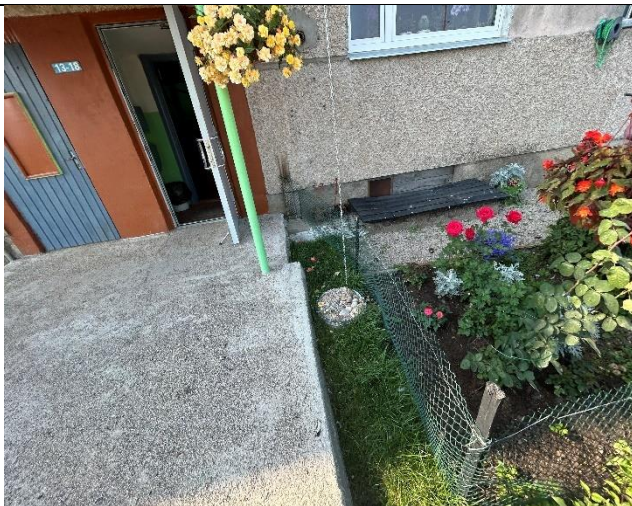
**4.8.15. att.** Lietus ūdens novadīšana pamatu tuvumā un tiešā ieejas lieveņa grīdas tuvumā

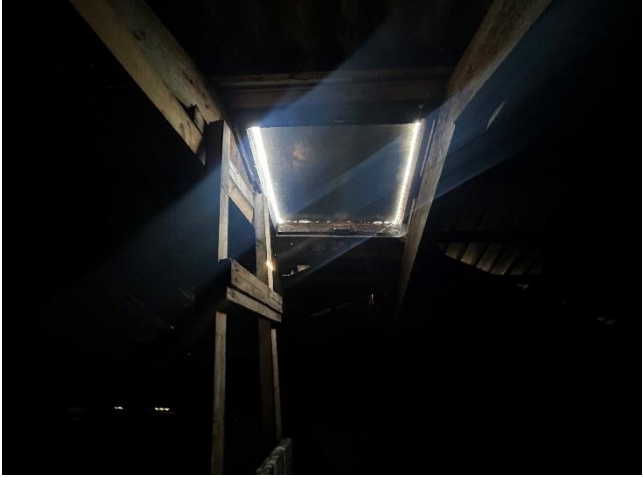
| <p><b>4.8.19. att.</b> Neatbilstoša izmēra lūka uz jumta</p> | <p><b>4.8.20. att.</b> Rukuma radītas plaisas bēniņu grīdas izlīdzinošajā slānī</p> |

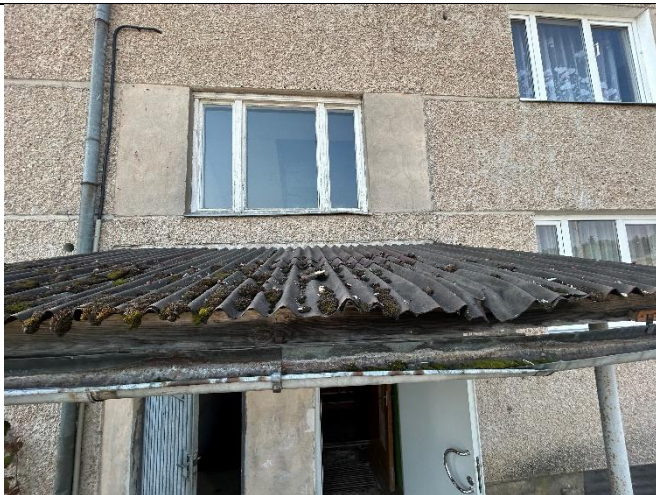
**4.9.1. att.** Ieejas jumtiņa bitumena viļņotais segums

- \* Jumtiņiem nepieciešams veikt hidroizolācijas un hermētiskuma atjaunošanu, bojāto vietu attīrīšanas darbus, metāla balstu pretkorozijas apstrādi un koka elementu apstrādes un bojāto elementu nomaiņas darbus.
- \* Lieveņu grīdām veikt saplaisājušo vietu attīrīšanas un aizpildījuma atjaunošanas un darbus, atsegtajam stiegrojumam veikt attīrīšanu un pretkorozijas apstrādi.
- \* Veikt korodējušo margu balstvietu un stiegrojuma attīrīšanas darbus, veicot atslāņojušās betona virskārtas demontāžu, stiegrojuma un margu stiprinājumu pretkorozijas apstrādi un betona aizsargslāņa atjaunošanas darbus. Ja attīrīšanas darbu laikā tiek konstatēti būtiski margu stiprinājumu korozijas radīti bojājumi, jāizstrādā un jārealizē to nostiprināšanas risinājums.
- \* Uzstādīt jaunas margu apdares loksnes
- \* Izbūvēt hidroizolāciju lodžiju grīdām

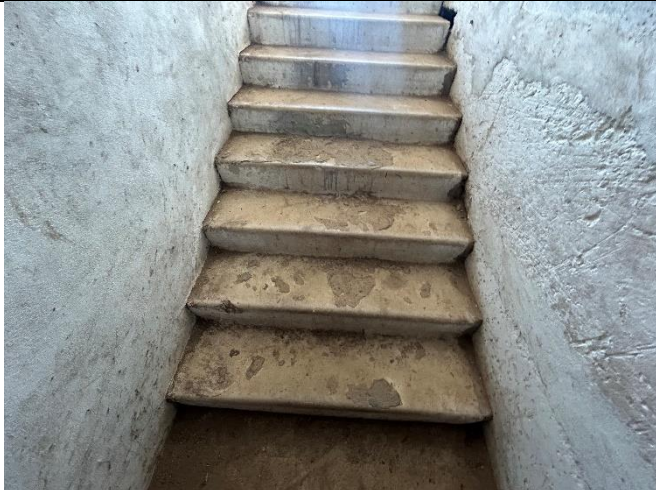
| <p><b>4.10.1. att.</b> Betona kāpņu konstrukcija pagraba daļai</p> | <p><b>4.10.2. att.</b> Betona kāpņu konstrukcija ar tērauda margām, kas enkurotas pie pakāpieniem</p> |

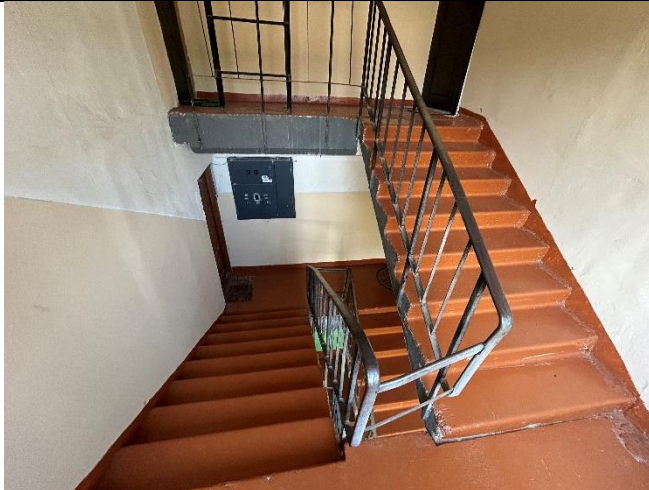
| <p>Ēkā izbūvētas trīs kāpņu telpas, ar ieeju no austrumu puses. Kāpnes veidotas no saliekamajiem betona gatavkonstrukciju kāpņu laidiem, kas balstīti uz kāpņu laukumu konstrukcijām (4.10.2. attēls). Kāpņu laukumi veidoti no betona gatavkonstrukciju paneļiem un balstās uz panelu sienās montētiem stiprinājumiem. Vairākās vietās veikta papildus metāla balstu montāža, kāpņu konstrukcijas un laukumu atbalstīšanai (4.10.4. attēls), kas liecina par konstrukciju iepriekšēju pirmsavārijas/ avārijas stāvokļa novēršanu. Kāpņu telpā izbūvētas tērauda konstrukciju margas, kur margas enkurotas betona pakāpienos (4.10.2. attēls). Vairākās vietās ir plaisas un spraugas kāpņu un kāpņu laukumu konstrukciju, un sienu, starpsienu sadurvietās (4.10.(3; 5; 6). attēls).</p> <p>Kopumā uz apsekošanas brīdi kāpņu konstrukcija ir <b>daļēji apmierinošā</b> tehniskajā stāvoklī. Iemesls iepriekš aprakstītajiem defektiem visticamāk ir grunts smalko daļiņu izskalošanās rezultāts. Uz apsekošanas brīdi nevienmērīgo pamatu deformāciju rezultātā radītie nesošo sienu bojājumi kopumā būtiski neietekmē ēkas mehānisko stiprību un stabilitāti.</p> <p>Uz ēkas pagrabstāvu izbūvētas viena laida betona kāpnes bez ierīkotas margas (4.10.1. attēls). Apsekošanas laikā kāpnēm konstatēti atsevišķu pakāpienu betona malu sīki nošķelumi, kas būtiski neietekmē kāpņu lietošanas drošību. Kāpņu tehniskais stāvoklis vērtējams kā <b>apmierinošs</b>.</p> | |

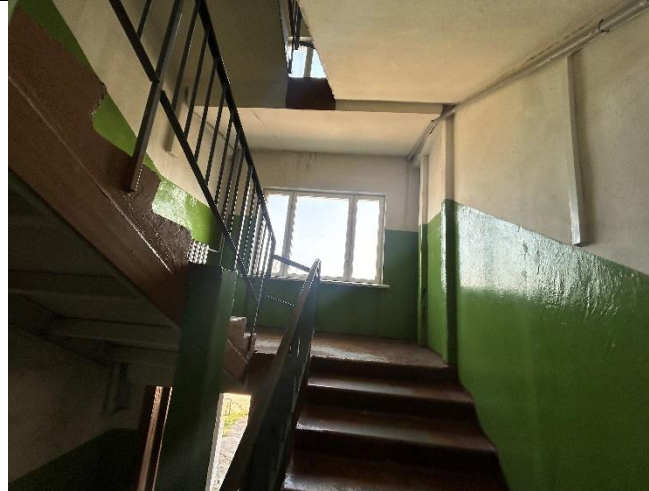
| <p><b>4.10.3. att.</b> Plaisas un betona atdalīšanās kāpņu laukuma un ārsienas savienojuma vietā</p> | <p><b>4.10.4. att.</b> Metāla konstrukcijas balsti kāpņu un kāpņu laukumu konstrukcijai</p> |

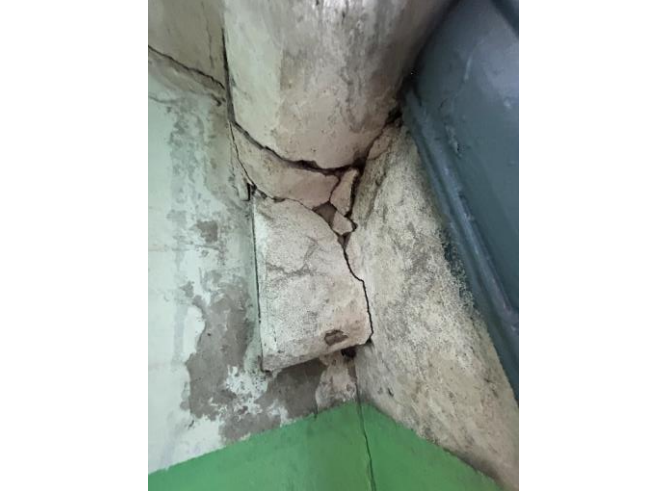
| <p><b>4.10.5. att.</b> Spraugas kāpņu konstrukcijas un starpsienas sadurvietā</p> | <p><b>4.10.6. att.</b> Kāpņu laukuma un kāpņu konstrukcijas savienojuma vietā – plaisas apakšā esošās durvju aillas un starpsienas savienojuma vietā</p> |

| <b>Rekomendācijas</b> <ul style="list-style-type: none"><li>*Iestrādāt pastiprinājuma stiegras šuvēs, vietās kur konstatētas vertikālās plaisas ar atvērumu 3mm un vairāk.</li><li>*Noskaldīt un nepieciešamības gadījumā atjaunot saplaisājušos un atdalījušos kāpņu laukuma apdares elementus</li></ul> | |

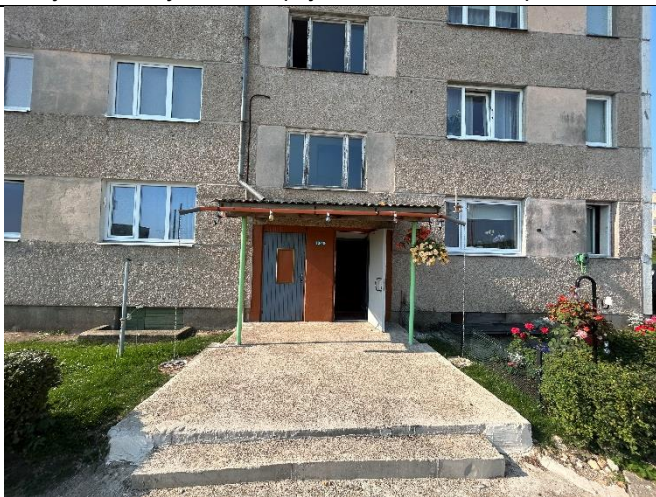
4.13.1. att. Jaunas metāla ieejas durvis un vecas koka durvis uz pagrabu

\* Ieteicams veikt vismaz visu nemainīto oriģinālo ailu aizpildījumu konstrukciju ārējām norobežojošām konstrukcijām. Tādējādi uzlabojot ēkas kopējās siltumtehniskās īpašības.

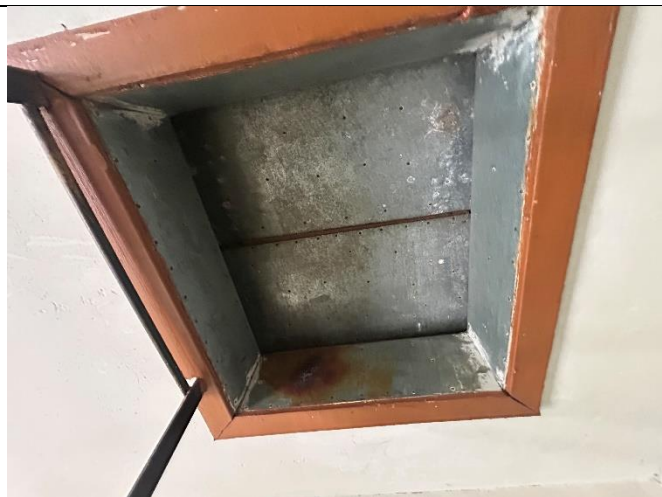
4.13.2. att. Veca koka konstrukcijas lūka uz bēniņiem ar metāla apda

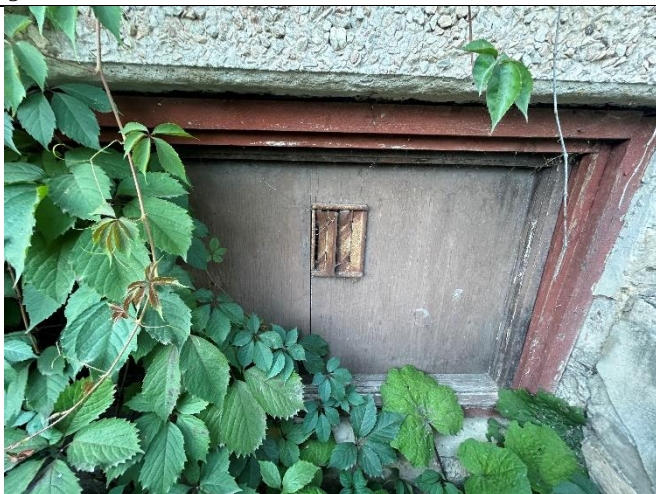
4.13.3. att. Pagraba ailas koka konstrukcijas aizpildījums

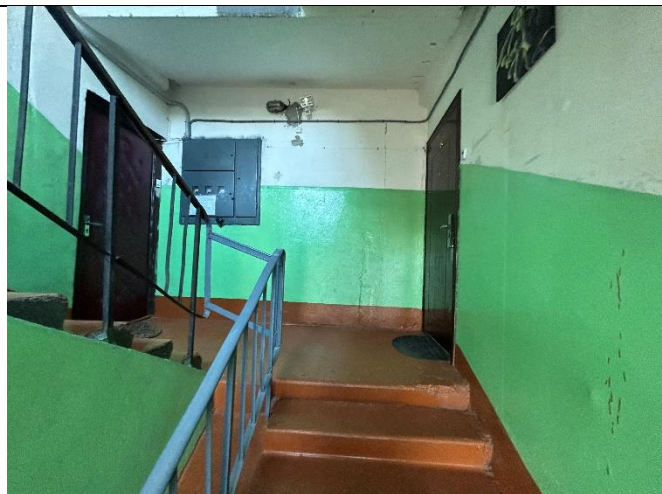
4.13.4. att. Dažāda materiāla durvis uz dzīvokļiem

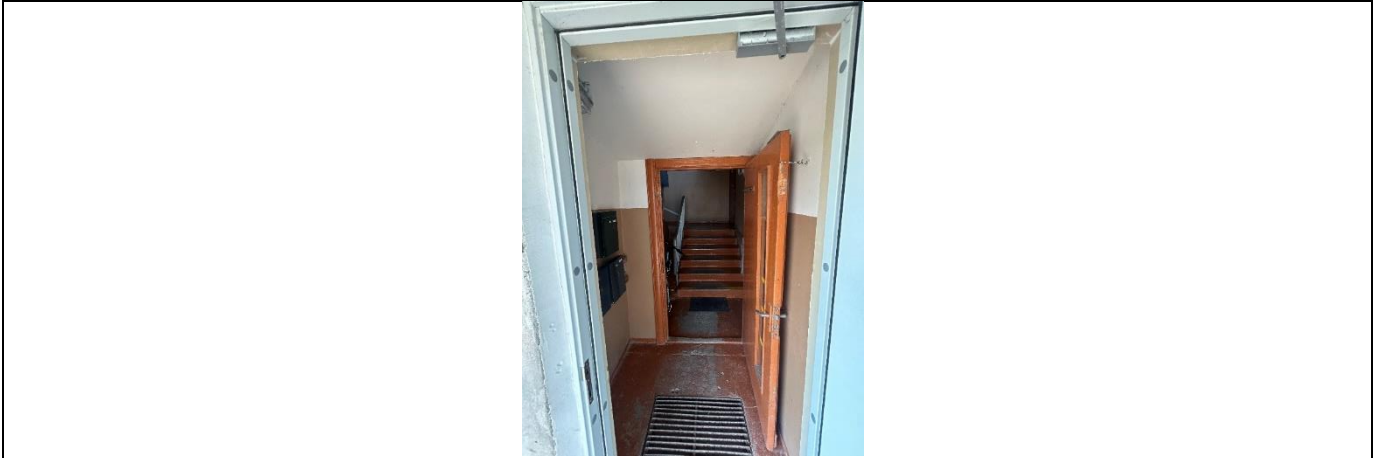
4.13.5. att. Vecas koka durvis no vējtvera uz kāpņu telpu

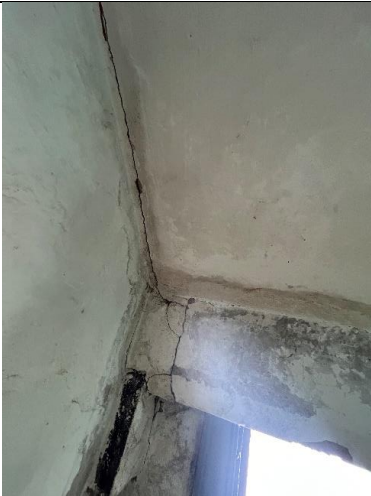
Apsekotajās koplietošanas kāpņu telpās apdare ir no krāsota apmetuma, vietām saplaisājusi un nodrupusi, kas saistīts ar ēkas nevienmērīgu nosēšanos un fizisku nolietojumu. Kopumā apsekotajās telpās apdare ir ar nolietojuma pazīmēm un tehniskais stāvokli vērtējams kā **daļēji apmierinošs**.

4.18.2. att. Iekšējā apdare koplietošanas kāpņu telpās – vairākās vietās plaisas apdarē un nolobījusies krāsa.

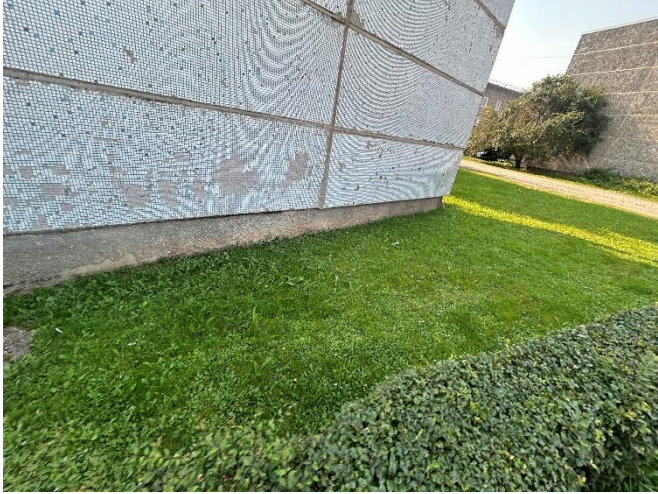
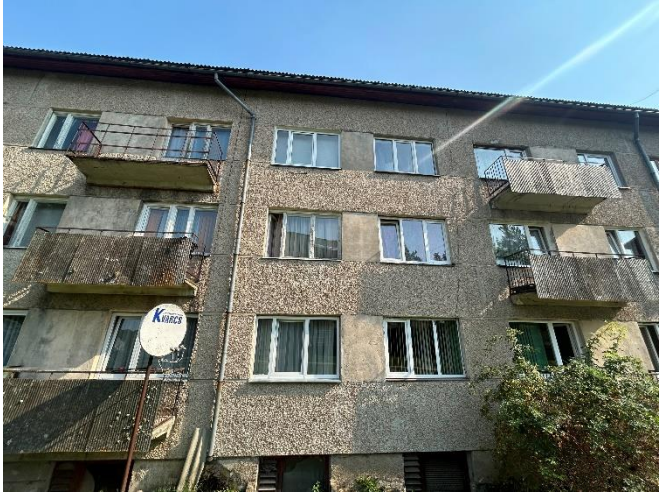
| <p>Apsektās ēkas paneļu gala sienām ir izstrādāta dekoratīva mozaīkas tipa apdare, garensienām cementa java ar akmentiņiem.</p> <p>Kopumā ārējā apdare ir <b>apmierinošā</b> tehniskajā stāvoklī.</p> | |
| <b>4.19.1. att.</b> Paneļu siena ar dekoratīvu mozaīkas tipa apdari. | <b>4.19.1. att.</b> Paneļu siena ar dekoratīvu cementa javas un akmentiņu apdari. |

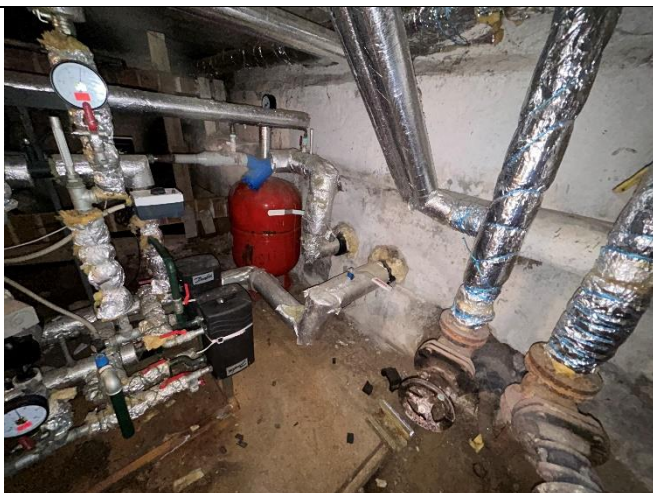
Kopumā sistēmas stāvoklis vērtējams kā **daļēji apmierinošs ar tendenci pasliktināties**.

5.2.1. att. Katlu mājas siltumtrases pieslēgums ēkas siltummezglam

- \* Nomainīto siltumapgādes sistēmas elementu kalpošanas ilgums tuvojas beigām, paredzēt nomainīto apkures sistēmas elementu maiņu
- \* Nesiltināto siltumtrases daļu pret neapkurināmām platībām siltināšana

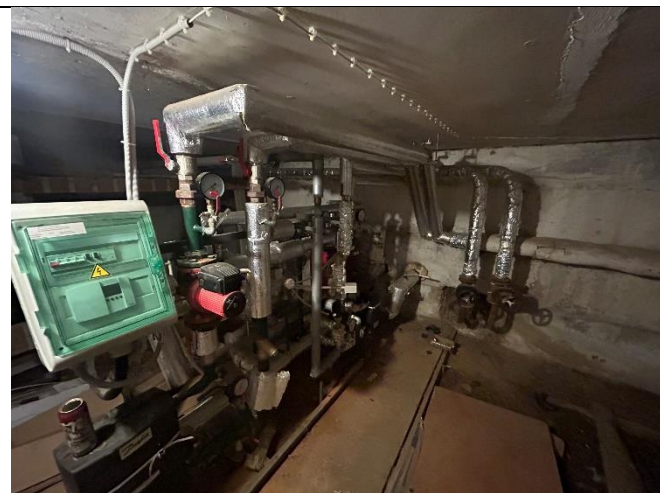
5.2.2. att. Ēkas siltummezgls

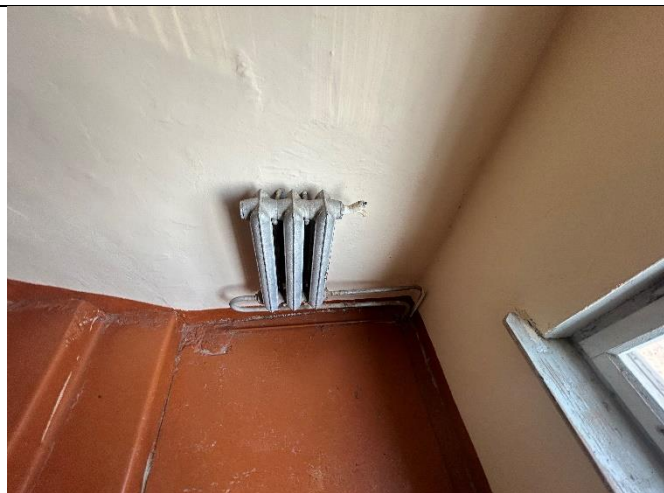
5.2.4. att. Čuguna radiators ēkas koplietošanas kāpņu telpā

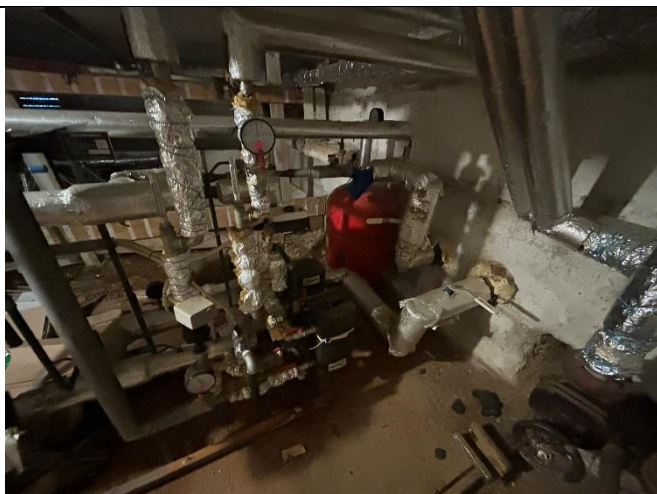
5.3.1. att. Siltummezgls un karstā ūdens siltummaiņi

\*Ieteicams veikt ūdens un kanalizācijas cauruļvadu nomaiņu visā ēkā vietās, kur tas nav izdarīts, aizstājot tos ar PVC cauruļvadiem un izveidojot nepieciešamo cauruļu siltinājumu un nodrošinot ugunsdrošus konstrukciju šķērsojumus pārsegumos.

\*Uzstādīt siltumizolāciju izmantojot mūsdienīgus risinājumus

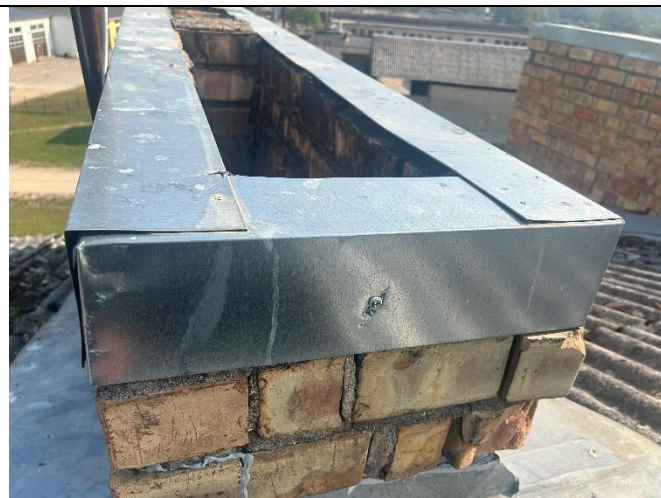
5.5.2. att. Ventilācijas izvadkanāls ar skārda nosegecpurēm

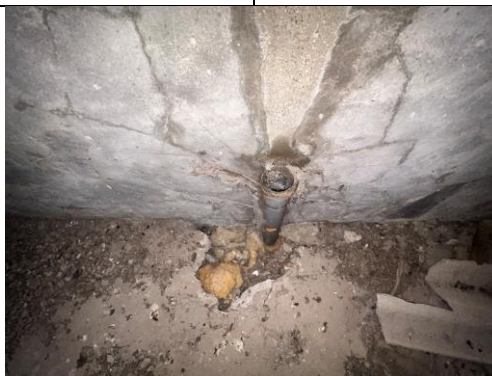
5.5.3. att. Kanalizācijas izvadkanāls bēniņos

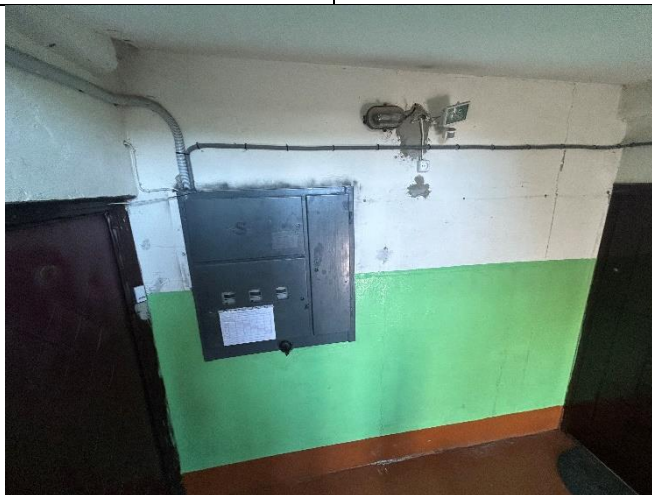
5.6.3. att. Elektrības skaitītāju kaste koplietošanas kāpņu telpās
