## Vizuālās/tehniskās apsekošanas atzinums

Raiņa iela 39, Madona, Madonas nov.

## VIZUĀLĀS/TEHNISKĀS APSEKOŠANAS ATZINUMS

Atzinums izsniegts pasūtītājam 2024. gada decembrī

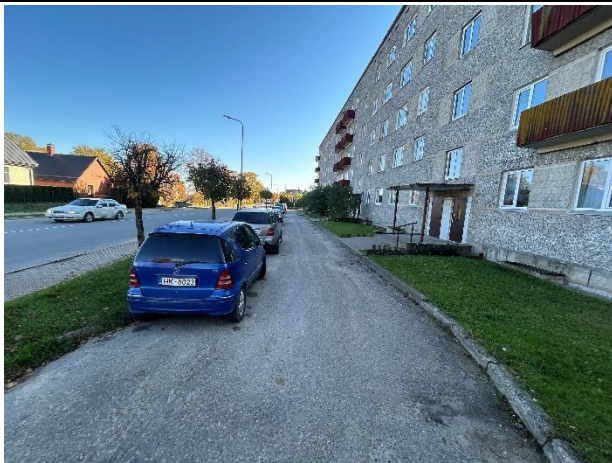
Asfalta segums brauktuvēm pilda tam paredzēto funkciju, vietām novērojamas nelielas bedres, nelīdzenumi un plaisas. Kopumā brauktuvju un apmaļu stāvoklis vērtējams kā **daļēji apmierinošs**.

**3.1.1. att.** Ēkas ziemeļu fasādei pieguļošais laukums

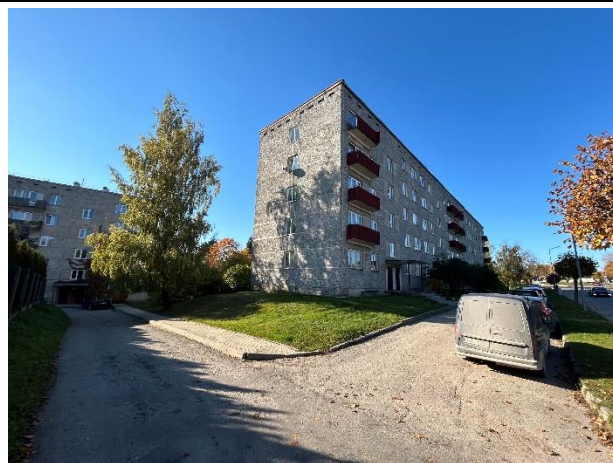
**3.1.2. att.** Ēkai austrumu daļai pieguļošais laukums

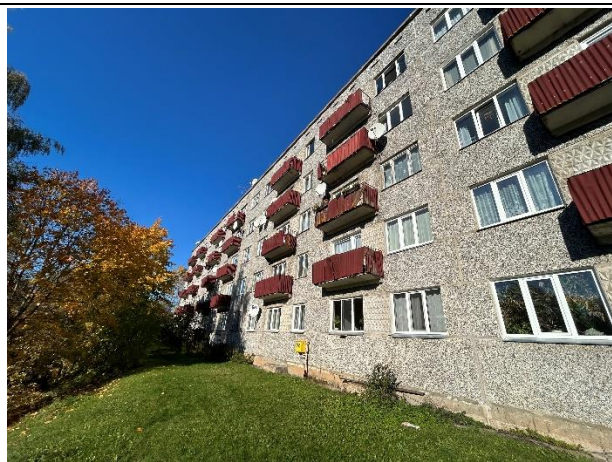
**3.1.3. att.** Ēkai dienvidu fasādei pieguļošais laukums

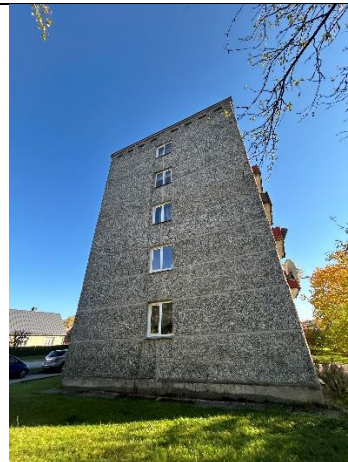
**3.1.4. att.** Ēkas rietumu fasādei pieguļošais laukums

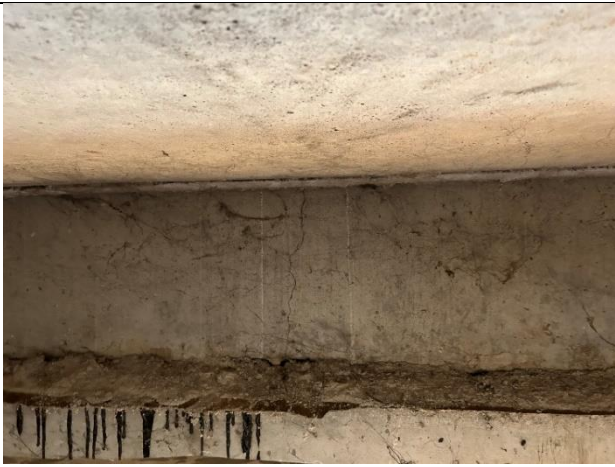
| <b>4.1.3. att.</b> Pagraba nesošās atvieglota tipa betona gatavkonstrukciju<br>paneļu sienas ar atvērumiem, kuri pēc nepieciešamības aizmūrēti<br>telpu atdalīšanai | <b>4.1.4. att.</b> Vairākās vietās nelielas plaisas ārsienu paneļu konstrukcijā<br>no pagraba puses virs logailām |

- \* Veikt pamatu apmales daļu atjaunošanu, spraugu aizpildīšanu un pretslīpuma atjaunošanu gar visu ēkas perimetru.
- \* Veikt pamatu un cokola vertikālās hidroizolācijas ierīkošanu.
- \* Uzlabot pagraba ventilāciju, liekā mitruma izvēdināšanai
- \* Veikt cokola daļas apdares atjaunošanu
- \* Cokola izvirzījumam atjaunot betona slīpumu vai uzstādīt lāsenes ūdens novadīšanai
- \* Turpmākās ekspluatācijas laikā ieteicams izvērtēt iespēju veikt šuvju aizpildījuma atjaunošanas darbus visas ēkas apjomā, nepieļaujot mitruma infiltrāciju starpbloku savienojumu vietās un tādējādi pasargājot ēku no gaisa un ūdens infiltrācijas.
- \* Iestrādāt pastiprinājuma stiegras šuvēs, vietās kur konstatētas vertikālās plaisas ar atvērumu 3mm un vairāk.

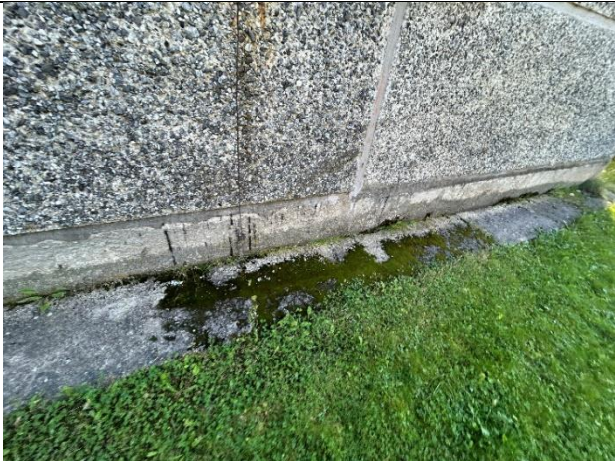
| <b>4.1.5. att.</b> Pagraba logailas konstrukcija – vairākās vietās bojāta<br>betona apmale ar atsegtu, korodējušu stieģrojumu. | <b>4.1.6. att.</b> Vairākās vietās veģetatīvi betona aizsargapmales<br>apaugumi |

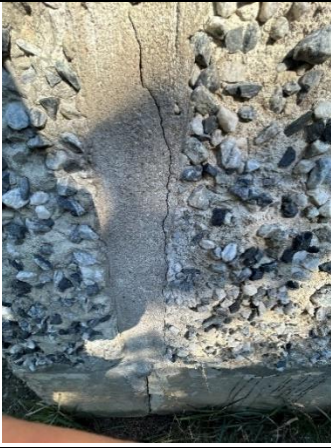
| <p><b>4.1.11. att.</b> Plaisa pamatu konstrukcijas elementu un ārsienas paneļu šuvju vietās</p> | <p><b>4.1.12. att.</b> Vairākās vietās cokola apdares un bojājumi. Vietās, kur pamata konstrukcija ir izvirzīta bojāts slīpumu veidojošais betona nosegelements nokrišņu novadīšanai.</p> |

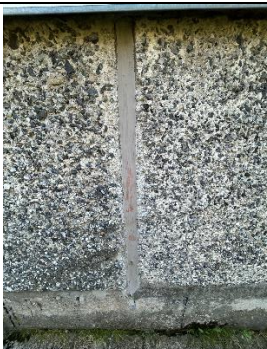
**4.2.2. att.** Vairākās vietās hermetizēta aizpildījuma šuve

\* Turpmākās ekspluatācijas laikā ieteicams izvērtēt iespēju veikt plaisu, ārsienu paneļu šuvju aizpildījuma atjaunošanas darbus visas ēkas apjomā, tādējādi mazinot gaisa un ūdens infiltrāciju un pasargājot konstrukcijas no mitruma radītiem bojājumiem, piemēram, paneļu savienojumu vietās esošo stieģrojumu no korozijas riska un kopumā uzlabojot ēkas hermētiskumu.

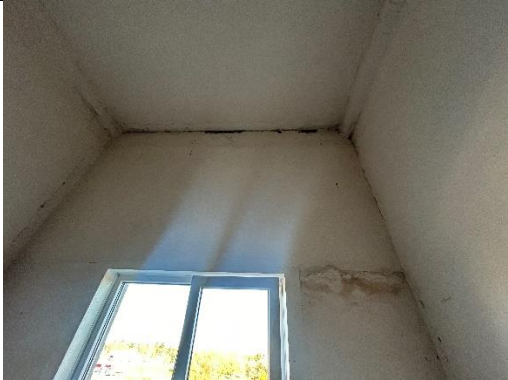
**4.2.3. att.** Vairākās vietās kāpņu telpās novērojamas plaisas starp ārsienu un starpsienu, mitruma radīti bojājumi apdarē ārsienas paneļu šuvju vietā

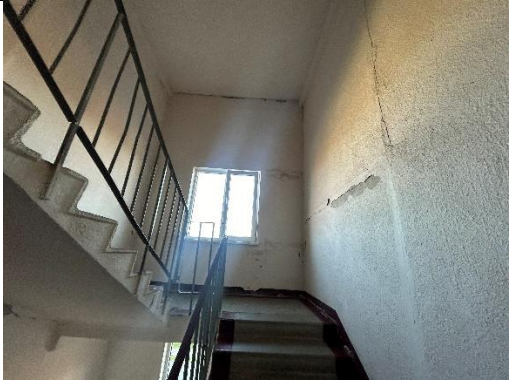
**4.2.4. att.** Vairākās vietās plaisas starpsienu paneļu šuvju vietā

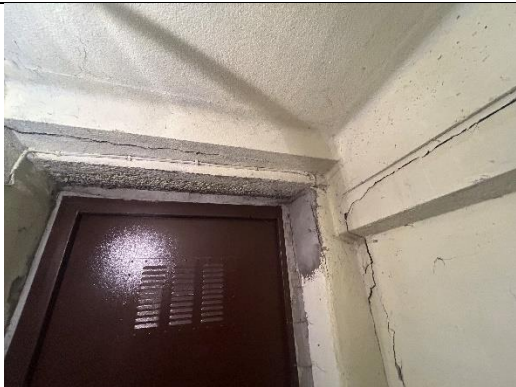
| <b>4.2.7. att.</b> Vairākās vietās diagonālas plaisas nesošajās starpsienās zem kāpņu laukumiem | <b>4.2.8. att.</b> Vairākās vietās nesošajām starpsienām diagonālas plaisas |

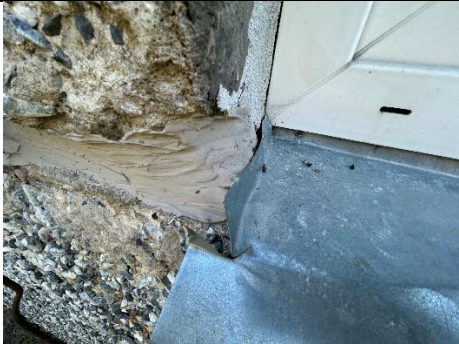
| 4.5.1. att. Oriģinālā koka logu un palodžu iestrāde | 4.5.2. att. Nehermētiski iestrādāta jauno logu palodze |

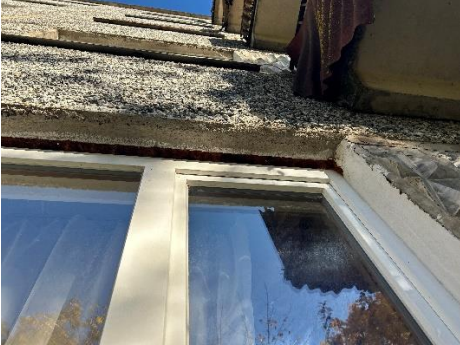
| 4.5.3. att. Atsegtas montāžas putas | 4.5.4. att. Lokāli plaisas logailu apdarē |

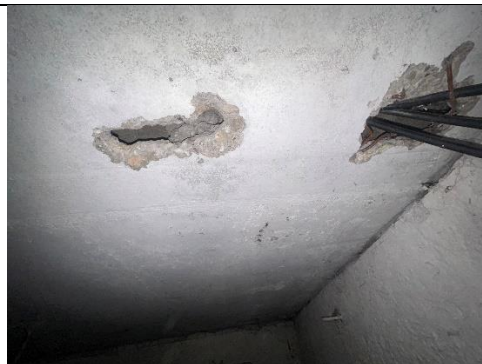
**4.6.4. att.** Pagraba griesti - inženierkomunikāciju šķērsojuma vieta bez aizpildījuma, ar atsegtu, deformētu un korodējošu stiegrojumu

\* Pārsegumu plātnēm, kurām atsegts stiegrojums un kurām izveidoti atvērumi komunikāciju šķērsošanai nepieciešams veikt metāla attīrīšanu no korozijas produktiem, apstrādāt tās ar pretkorozijas sastāviem, nepieciešamības gadījumā veikt plātņu remontu un pastiprināšanu, veikt atvērumu aizpildīšanu ar piemērotu materiālu.

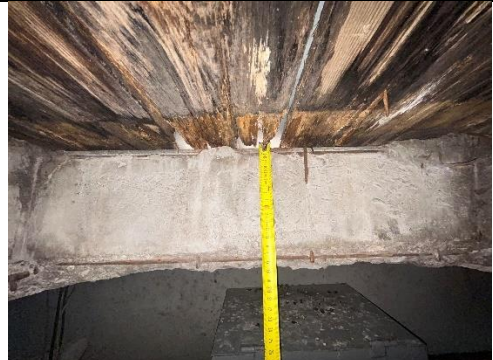
| <p><b>4.8.9. att.</b> Lūka uz jumtu</p> | <p><b>4.8.10. att.</b> Nodrupumi un atsegts, korodējis stiegrojums pārseguma plātnei. Jumta lūka ar satrupējušiem koka elementiem, bez fiksācijas elementiem</p> |

\* Nepieciešams veikt seguma attīrīšanas un betona aizsargslāņa atjaunošanas darbus. Vietās, kur atsegts un korodējis stiegrojums, veikt metāla attīrīšanu un pretkorozijas apstrādi. Ja pārseguma un metāla attīrīšanas darbu laikā tiek konstatēti būtiski metāla konstrukciju korozijas radīti bojājumi, jāizstrādā un jārealizē to nostiprināšanas risinājums. Nepieciešamības gadījumā veikt pilnīgu bojāto elementu nomaiņu. Izvērtēt iespēju veikt visas jumta konstrukcijas hermetizēšanas darbus, veicot jumta seguma ieklāšanas darbus.

- \* Demontēt un aizvākt visus liekos elementus
- \* Izveidot pietiekamu slīpumu visai teknei, pie reizes atjaunojot hidroizolāciju.
- \* Veikt skārda nosegelementu maiņu
- \*Pa garenasi uzstādītajām sarūsējušajām un metinātajām aizsargbarjerām veikt vismaz metāla attīrīšanu un pretkorozijas apstrādi, nepieciešamības gadījumā pārmetinot savienojuma vietas vai tās nomainīt.
- \* Uzstādīt jaunu lūku uz jumtu un paredzēt to hermētisku iestrādi ar fiksējošiem elementiem.

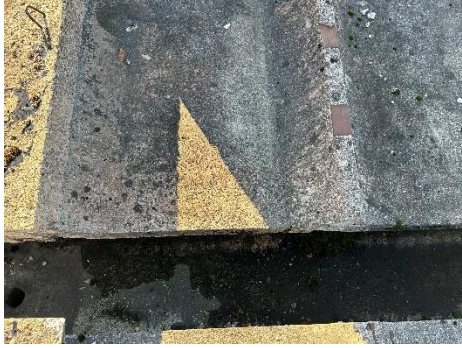
| <p><b>4.8.13. att.</b> Mitruma uzkrāšanās pazīme tekne, kas liecina par nepietiekamu slīpumu šajās teknes daļās</p> | |

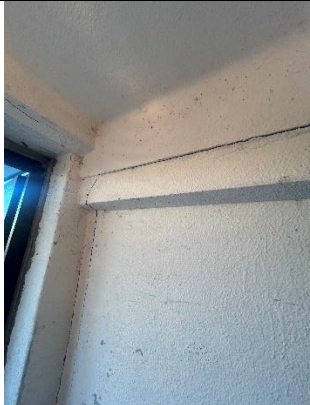
| <p><b>4.10.7. att.</b> Plaisa kāpņu laukuma konstrukcijā</p> | <p><b>4.10.8. att.</b> Plaisa kāpņu laukuma atbalsta konstrukcijā</p> |

- \*Iestrādāt pastiprinājuma stiegras šuvēs un plaisās, vietās kur konstatētas vertikālās plaisas ar atvērumu 3mm un vairāk.
- \*Attīrīt un apstrādāt ar pretkorozijas līdzekli korodējušos enkurotos metāla kāpņu laukumu atbalstus pagraba telpās.

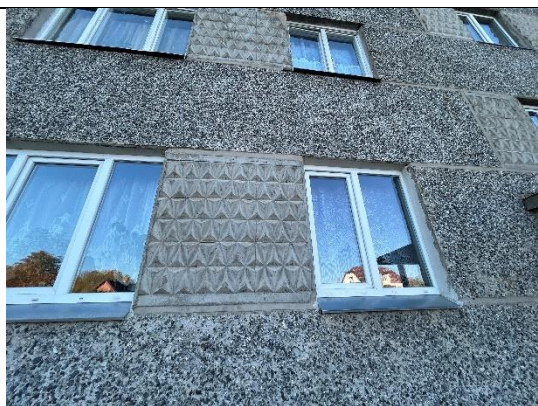
4.13.1. att. Jaunie PVC logi 1.st. un oriģinālie 2 st.

\* Ieteicams veikt vismaz visu nemainīto oriģinālo ailu aizpildījumu konstrukciju maiņu ārējām norobežojošām konstrukcijām. Tādējādi uzlabojot ēkas kopējās siltumtehniskās īpašības.

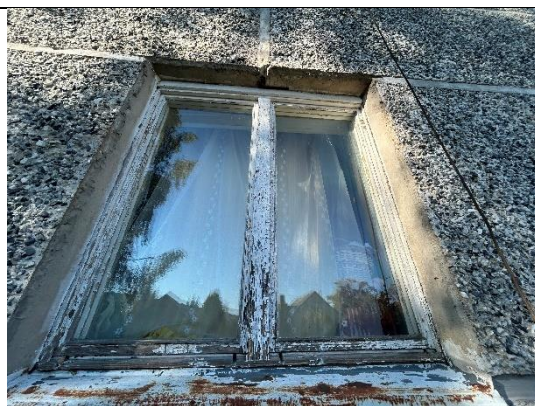
4.13.2. att. Oriģinālais koka konstrukcijas logs 1. st. tuvplānā

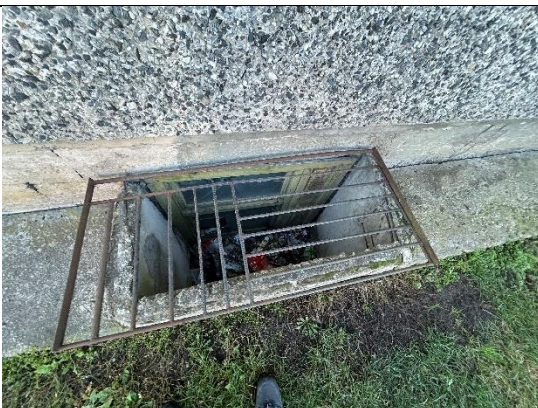
4.13.3. att. Pagraba koka konstrukcijas logailas aizpildījums

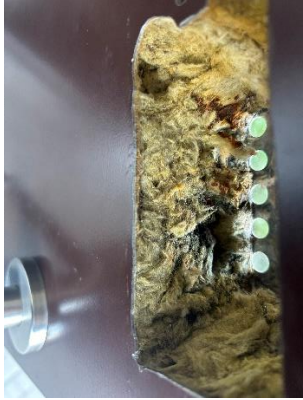
| <b>4.13.5. att.</b> Koka konstrukcijas lūka uz bēniņiem | <b>4.13.6. att.</b> Iztrūkstoša ārdurvju kodatslēgas daļa |

\* Veikt ārdurvju regulāciju un kodatslēgas atjaunošanu

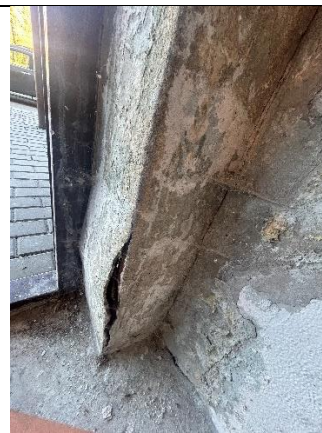
4.18.2. att. Mitruma radīti bojājumi

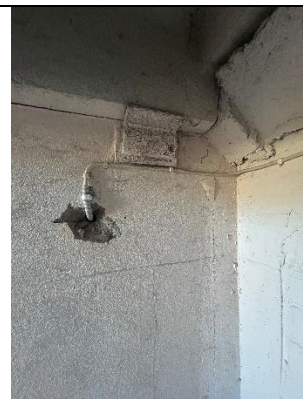
4.18.4. att. Apdares nodrupumi inženierkomunikāciju šķērsojumu vietā

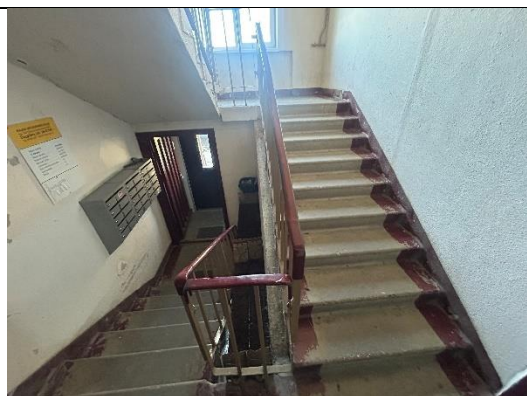
4.18.5. att. Kāpņu konstrukcija ar nodiluma pazīmēm

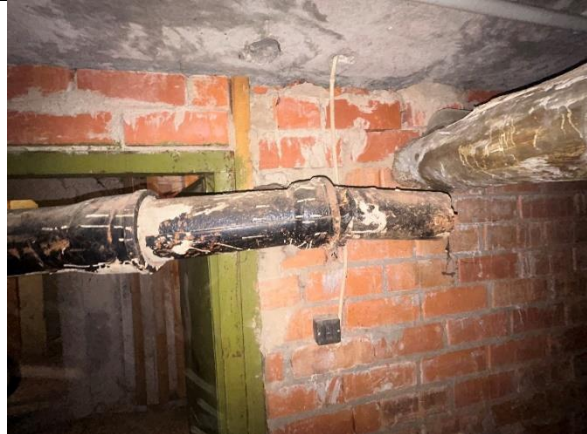
| 5.1.3. att. Neizmantots kanalizācijas caurules fragments | 5.1.4. att. Aukstā ūdens cauruļu nesiltinātā daļa un siltinātā daļa ar oriģinālo siltumizolācijas risinājumu |

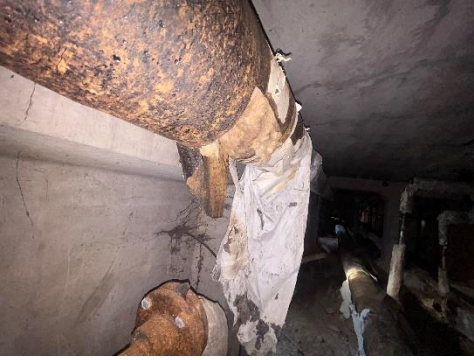
| <p><b>5.2.3. att.</b> Oriģinālais siltumtrases siltinājums, zem čaulas siltumizolācija grauzēju izveidotas ejas</p> | <p><b>5.2.4. att.</b> daļēji siltināti siltumtrases fragmenti, vecā siltumizolācija, iztrūkstoša siltumizolācija, jaunā siltumizolācija un tās grauzēju radītie bojājumi</p> |

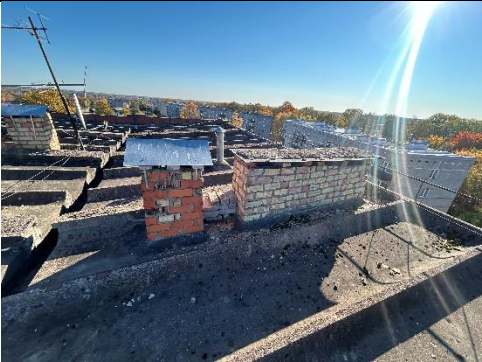
| 5.5.1. att. Ventilācijas skursteņi, lokāli ar neatbilstošiem un neatbilstoši nostiprinātiem nosegelementiem un ķieģeļu mūra bojājumiem | 5.5.2. att. Kanalizācijas izvadkanāls |

| <p>*Veikt ķieģeļu mūra atjaunošanas darbus un uzstādīt atbilstošus nosegelementus vietās, kur tas nav izdarīts.</p> | |
| <p>*Piesaistīt skursteņslauķi dūmvadu un ventilācijas kanālu tīrīšanai. Atbilstoši Ugunsdrošības noteikumu 80. punktam, dabīgās ventilācijas kanālu pārbaudi un tīrīšanu jāveic ne retāk kā reizi piecos gados, par to sastādot atbilstošu aktu.</p> | |

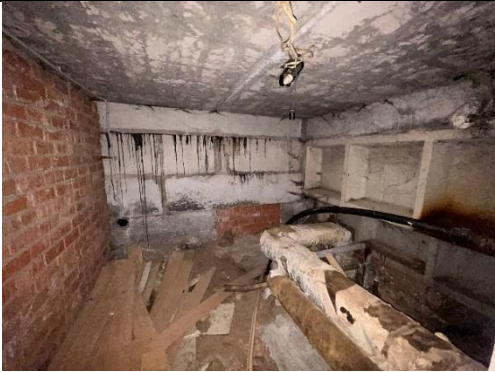
| 5.6.1. att. Atklāts spuldzes kontakts | 5.6.2. att. Kabeļu šķērsojums no pagraba uz pārējiem stāviem |
