## **TEHNISKĀS APSEKOŠANAS ATZINUMS**

Daudzdzīvokļu dzīvojamā ēka, 7001 001 0961 003, Valmieras iela 16, Madona, LV-4801

Atzinums izsniegts 2024.gada 23.aprīlī.

JaunRīga SIA; MĀRTIŅŠ PRĪSIS, sert.Nr. 4-04482

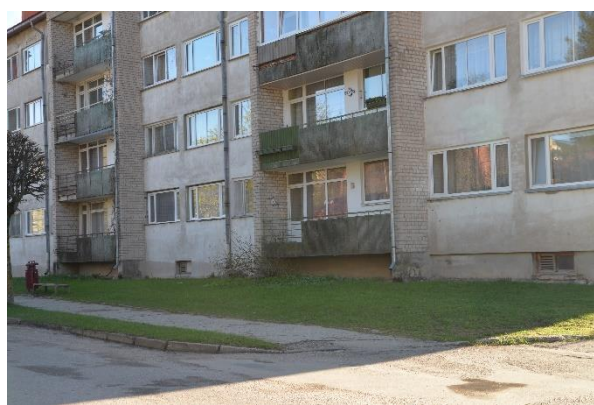
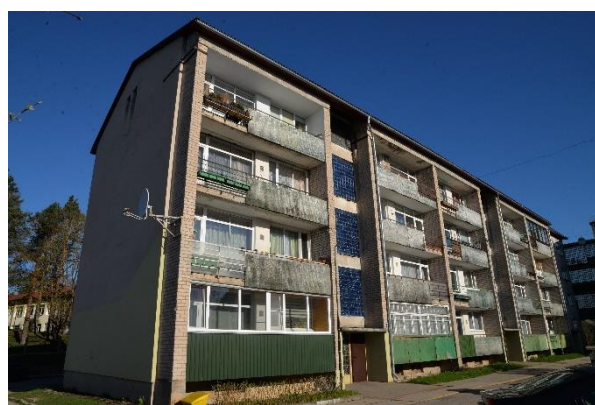
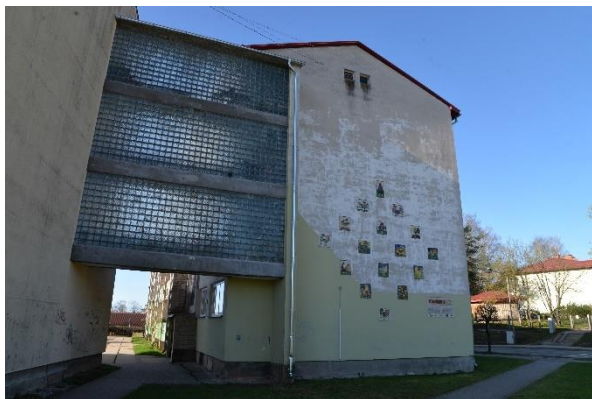
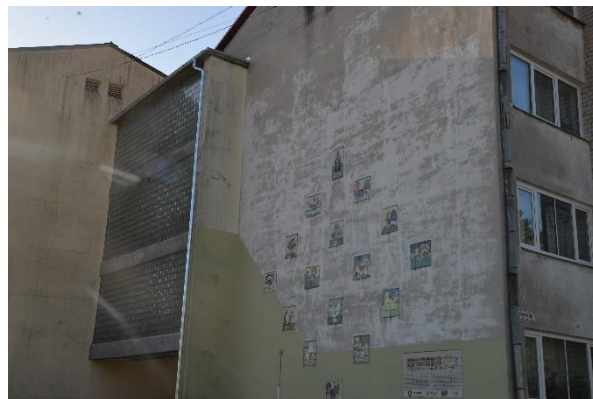
4.2.1.att. Nesošās ārsienas

4.2.2.att. Nesošās ārsienas

4.2.3.att. Nesošās ārsienas

4.2.4.att. Nesošās ārsienas

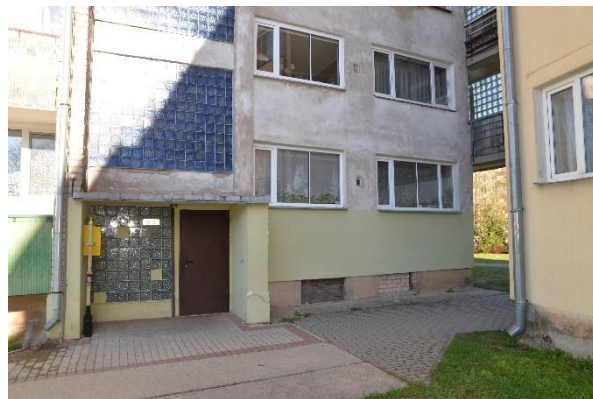
4.2.10.att. Nesošā ārsiena

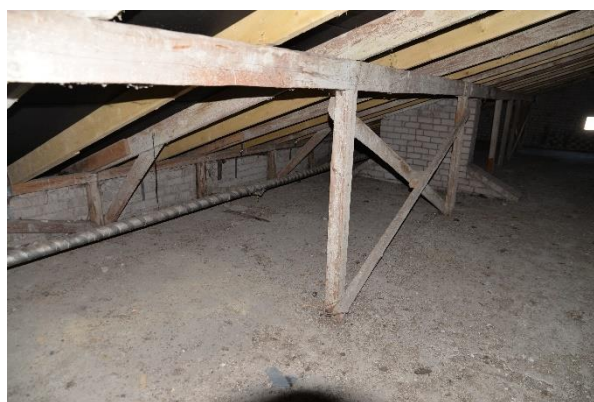
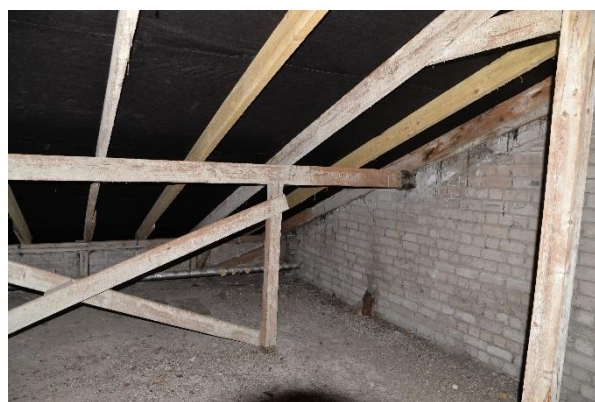
Ēkas bēniņu pārsegumi veidoti no dzelzsbetona konstrukcijām, kuras balstās uz nesošajām iekšsienām un ārsienām. Nekādi nestspēju samazinoši defekti apsekošanas brīdī netika konstatēti.

Bēniņu pārseguma konstrukciju tehniskais stāvoklis apmierinošs.

4.6.3.att. Jumta pārsegums

4.6.4.att. Starpstāvu pārsegums

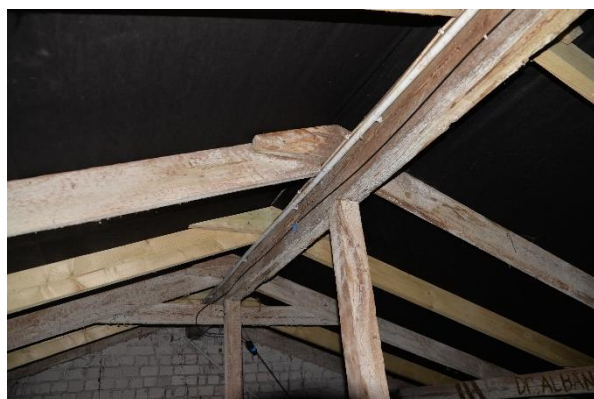
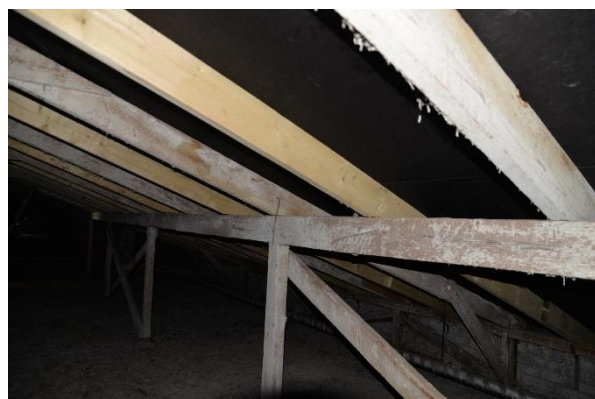
Jumta konstrukcijas veidotas no dažāda šķērsgriezuma koka konstrukcijām, spāres balstītas uz koka mūrlatas, kas izvietotas uz ēkas nesošajām ārsienām

un kores daļā uz izveidotā koptura. Kopumā jumta nesošo konstrukciju deformācijas vai bojājumi netika konstatēti un stiprības rādītāji ir apmierinoši.

4.8.1.att. Jumta konstrukcijas

4.8.2.att. Jumta konstrukcijas

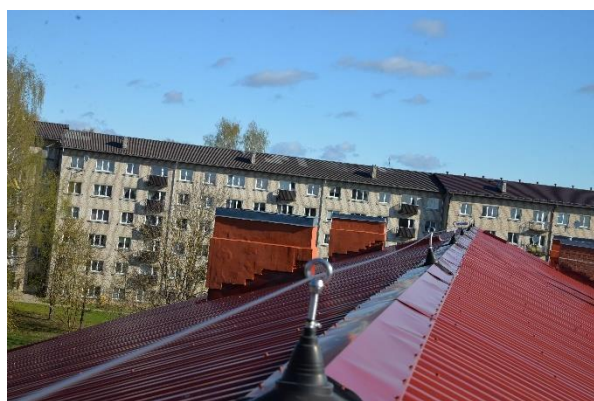
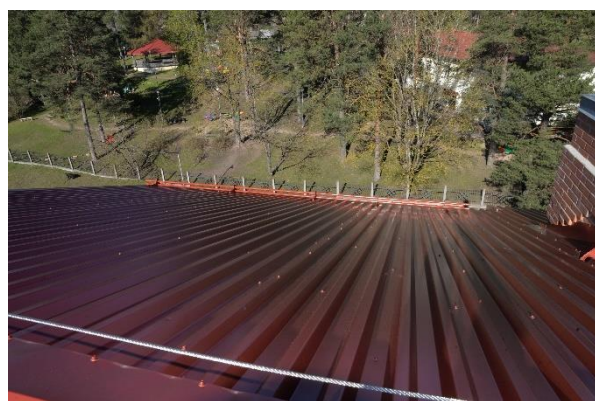
Jumta segums izbūvēts no skārda seguma (pēc saņemtās informācijas no ēkas apsaimniekotāja, jumta seguma atjaunošana (nomaiņa) veikta 2022 gadā). Jumta konstrukcija un segums apmierinošā stāvoklī un nodrošina nokrišņu necaurlaidību.

Lietus novadīšana veidota ar ārējo novadīšanas sistēmu un netiek pilnvērtīgi novadīta no pamatu zonas, ieteicams pieslēgties pilsētas nokrišņu ūdeņu savākšanas sistēmai.

4.8.3.att. Skārda segums

4.8.4.att. Skārda segums

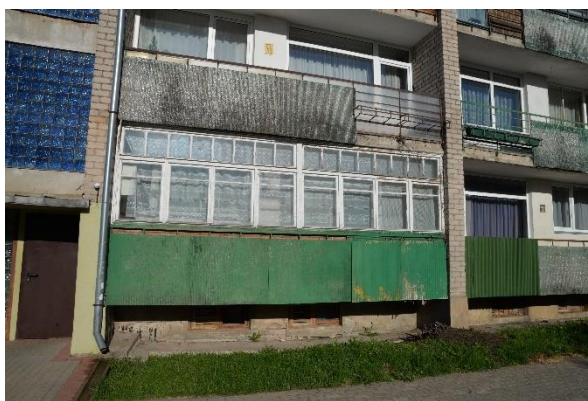
Lodžiju nesošā konstrukcija veidota no dobajām saliekamā dzelzsbetona pārseguma plātnēm. Lodžiju lokālās vietās paneļu pārsegumiem vērojama stiegrojuma aizsargslāņa atslāņošanās un stiegrojuma korozija. Lodžiju nesošo konstrukciju tehniskais stāvoklis vērtējams kā apmierinošs.

Apsekojamajai ēkai novērojama nelikumīga lodžiju aizstiklošana (patvaļīga būvniecība), kas padara vizuāli nepievilcīgu ēkas kopējo izskatu.

4.9.5.att. Lodžija

Lodžiju margu tērauda elementus nepieciešams apstrādāt ar antikoroziijas krāsojumu, bet apšuvumu nomainīt. Pārseguma bojātos stiegrojuma aizsargslāņi atjaunot, stiegrojumu apstrādāt ar antikoroziijas sastāvu, kas uzlabo saķeri ar betonu.

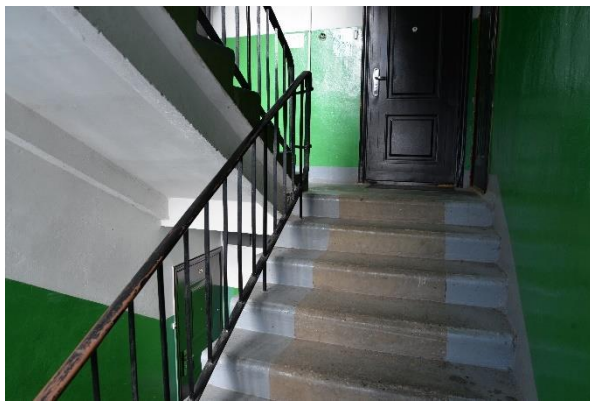
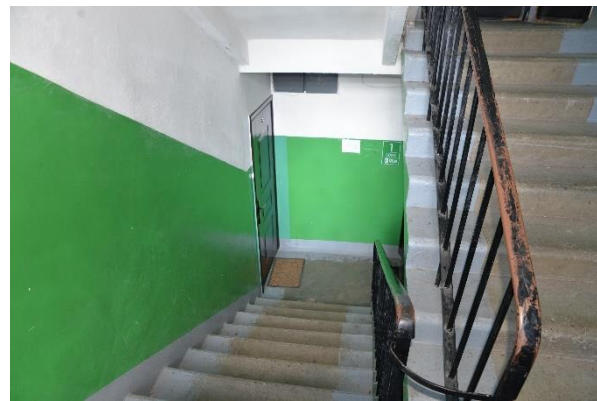
Ēkas iekštelpās izbūvētas kāpņu telpas, kas nodrošina piekļuvi stāviem. Kāpņu nesošās konstrukcijas izbūvētas no dzelzsbetona konstrukcijām. Margu brīv kustība netiek konstatēta. Kāpņu tehniskais stāvoklis ir apmierinošs, nekādi apdraudoši defekti apsekošanas laikā netika konstatēti. Uz pirmā un pēdējā pakāpiena ieteicams izveidot kontrastējošas zīmes.

4.10.1.att. Dzelzsbetona konstrukciju  
kāpnes

4.10.2.att. Dzelzsbetona konstrukciju  
kāpnes

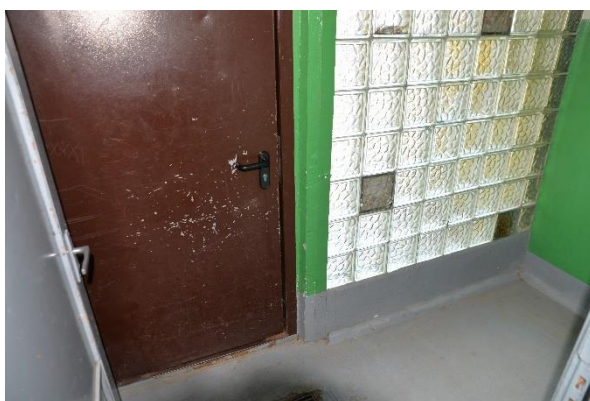
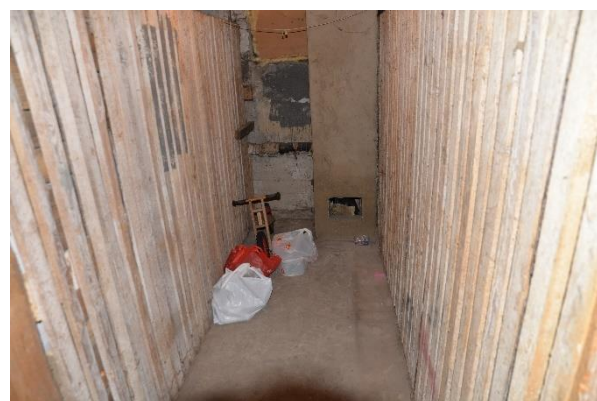
Vizuālās apsekošanas laikā pagrabstāva grīdu konstrukciju atsegšana, lai noskaidrotu izmantotos materiālus un to slāņu biezumus, netika veikta. Apsekojamajai ēkai pagrabstāva grīdas segums ir veidots no betona, dzīvokļos un koplietošanas telpās grīdas segums dažāds, kopumā grīdu tehniskais stāvoklis vērtējams kā apmierinošs.

4.12.1.att. Grīdas segums

4.12.2.att. Betona segums - pagrabs

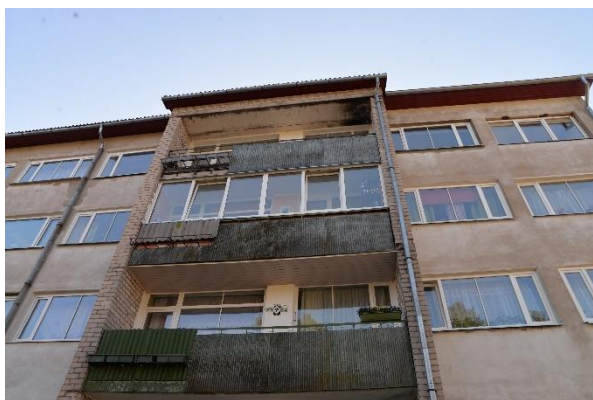
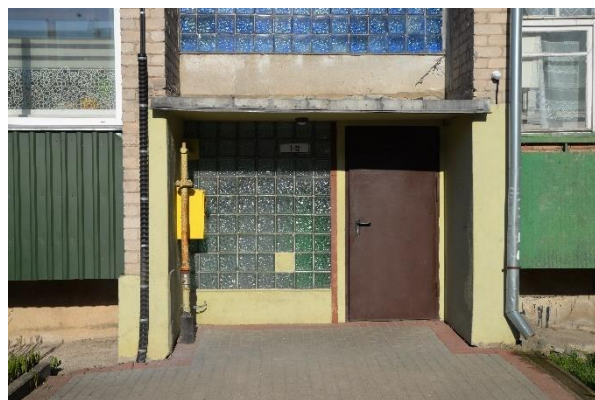
Ēkas logi daļēji mainīti uz PVC un to stāvoklis vērtējams kā apmierinošs. Ieejas durvis no alumīnija konstrukcijām, durvju tehniskais un vizuālais stāvoklis

apmierinošs. Kāpņu telpās un ieejas mezglos palikušās stikla bloku aillas nepieciešams nomainīt un jauniem logiem ar atbilstošu siltuma noturību. Pagraba logi ar koka rāmi, morāli un fiziski novecojuši.

4.13.1.att. Logu konstrukcijas – PVC

4.13.2.att. Metāla durvis

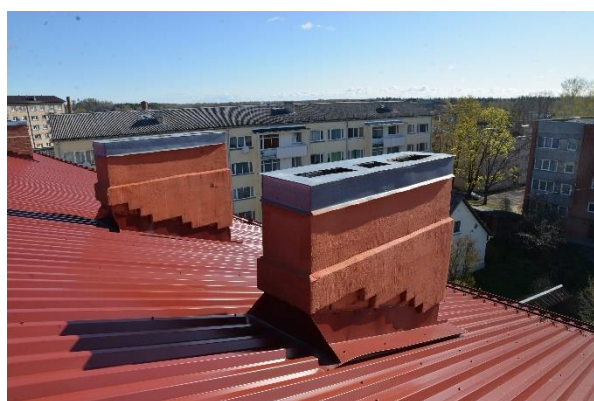
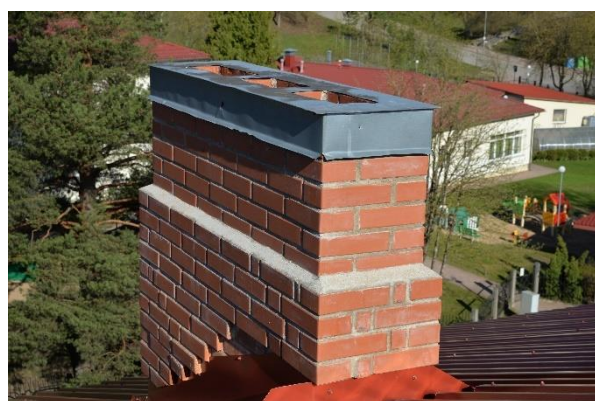
Ventilācijas kanāli aprīkoti ar nosedzošiem skārda elementiem, atsevišķās vietās ķieģeļu mūris ar apmetuma slāni, lokāli ventilācijas izvadi bez apmetuma slāņa. Kopumā šahtu ventilācijas kanālu tehniskais stāvoklis vērtējams kā apmierinošs.

4.16.1.att. Ventilācijas izvadi

4.16.2.att. Ventilācijas izvadi

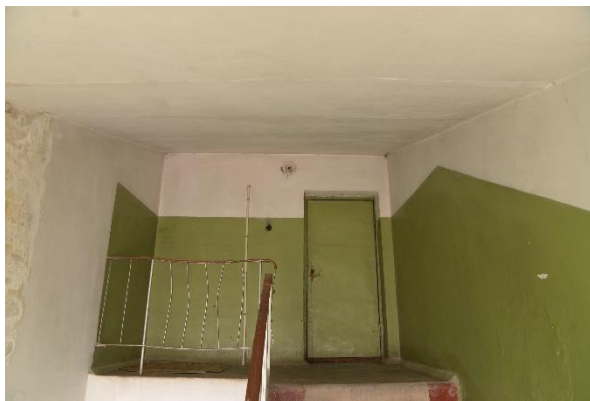
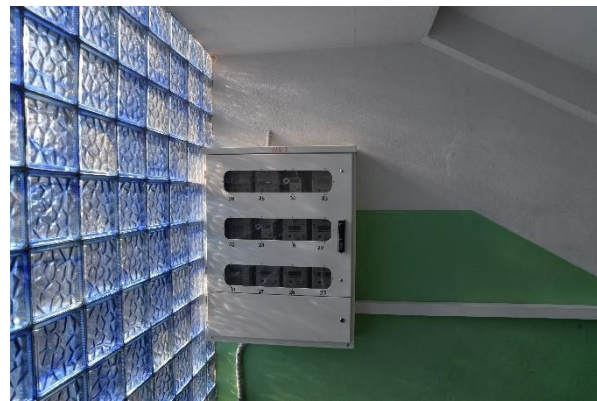
4.18.1.att.

Ēkas kāpņu telpās un dzīvokļos lielākoties veikti remontdarbi, savukārt ir arī vietas, kur remontdarbi nav veikti pēdējos gados. Kāpņu telpas sienas krāsotas ar eļļas krāsu, bet augstāk apmetums un balsinājums, dzīvokļos dažāda veida sienu apdare. Griesti – balsināti. Kopumā ēkas koplietošanas telpu apdares tehniskais stāvoklis vērtējams kā apmierinošs.

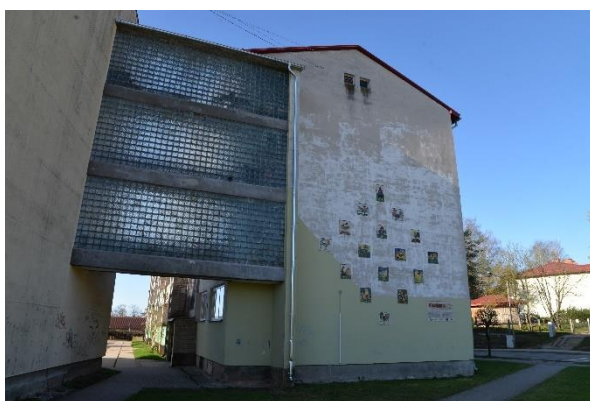
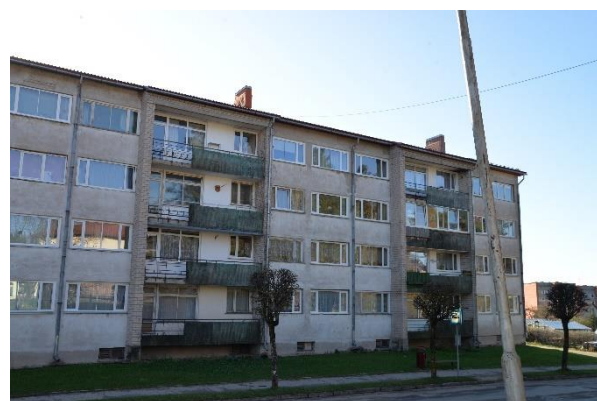
4.19.1.att.

Fasādes ārējā apdare veidota no apmetuma uz ķieģeļu mūra. Gala sienas un šķērssienas veidotas no silikāta ķieģeļu mūra ar zīmējumiem uz Veidenbauma ielas pusi. Ķieģeļu mūris lokālās vietās sācis atslāņoties un drupt. Ārējo nesošo paneļu virsmām novēroti nelieli mehāniski bojājumi. Tāpat apsekošanas laikā konstatētas atsevišķas vietas, kur dzīvokļu īpašnieki pašrocīgi veikuši pārbūves darbus - lodžiju aizstiklošana, par cik netika iesniegti projekti un būvvaldes skaņojumi par lodžiju aizstiklošanu, tad tā uzskatāma par patvaļīgu būvniecību.

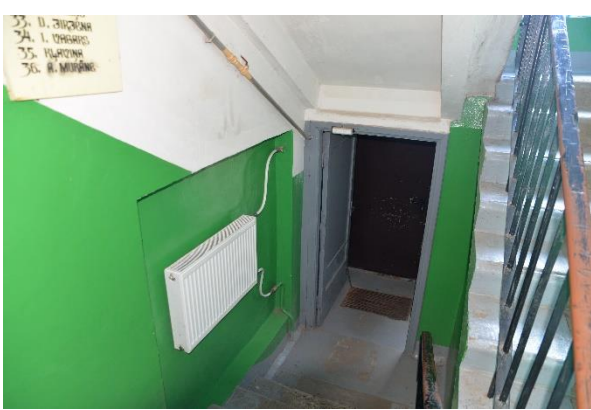
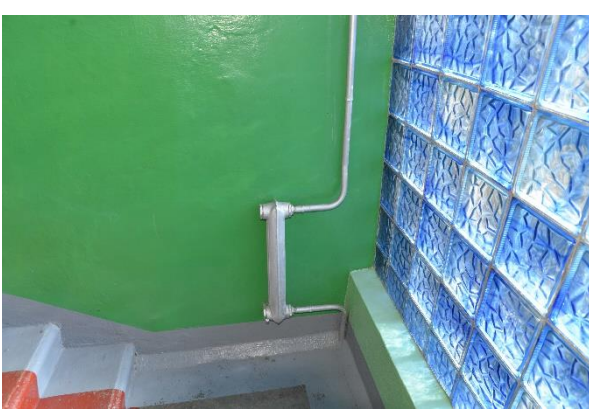
| Ēkā uzstādītie sildķermeņi čuguna, lokāli nomainīti uz konvektortipa | |
