Vizuālās/tehniskās apsekošanas atzinums

Raiņa iela 39, Madona, Madonas nov.

- Objekta nosaukums:** Dzīvojamā māja
- Adrese:** Raiņa iela 39, Madona, Madonas nov., LV-4801
- Būves kadastra nr.:** 70010010090001
- Pasūtītājs:** SIA "Madonas namsaimnieks"

Atzinums izsniegts pasūtītājam 2024. gada decembrī

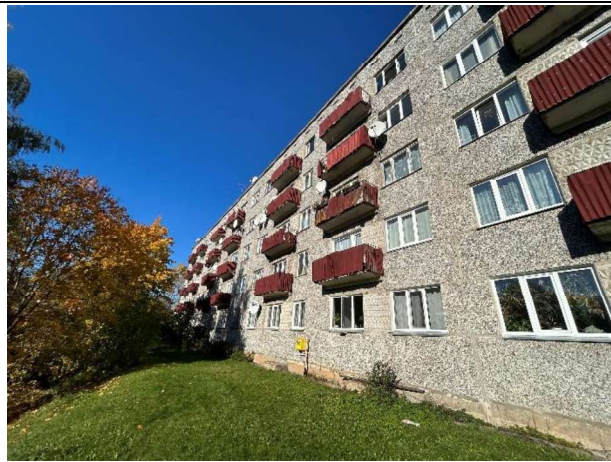
3.1.3. att. Ēkai dienvidu fasādei pieguļošais laukums

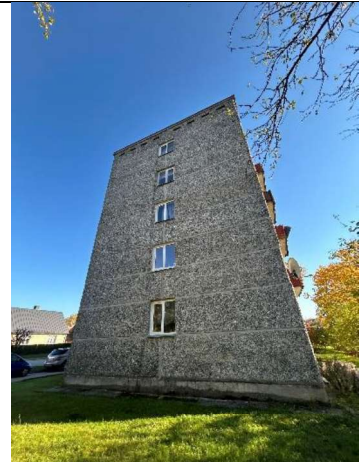
3.1.4. att. Ēkas rietumu fasādei pieguļošais laukums

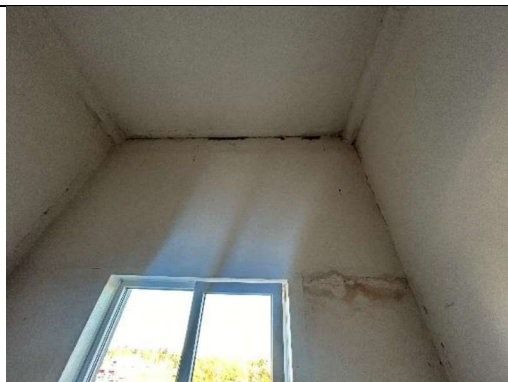
4.2.3. att. Vairākās vietās kāpņu telpās novērojamas plaisas starpsienu un starpsienu, mitruma radīti bojājumi apdarē ārsienas paneļu šuvju vietā

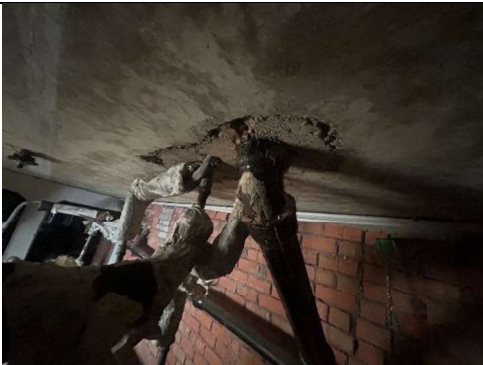
4.6.3. att. Pagraba griesti - inženierkomunikāciju šķērsojuma vieta ar atjaunotu aizpildījumu

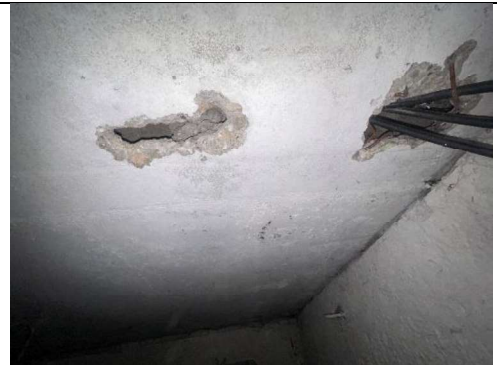
4.6.4. att. Pagraba griesti - inženierkomunikāciju šķērsojuma vieta bez aizpildījuma, ar atsegtu, deformētu un korodējošu stiegrojumu

* Pārsegumu plātnēm, kurām atsegts stiegrojums un kurām izveidoti atvērumi komunikāciju šķērsošanai nepieciešams veikt metāla attīrīšanu no korozijas produktiem, apstrādāt tās ar pretkorozijas sastāviem, nepieciešamības gadījumā veikt plātņu remontu un pastiprināšanu, veikt atvērumu aizpildīšanu ar piemērotu materiālu.

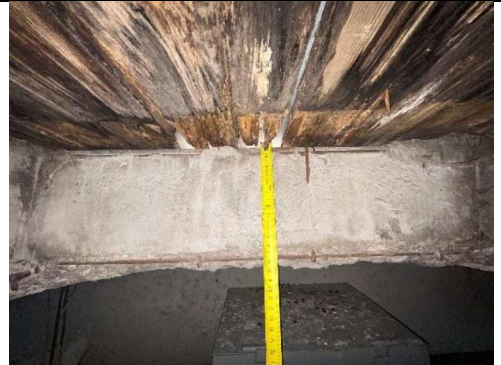
4.8.10. att. Nodrupumi un atsegts, korodējis stiebrojums pārseguma plātnei. Jumta lūka ar satrupējušiem koka elementiem, bez fiksācijas elementiem

* Nepieciešams veikt seguma attīrīšanas un betona aizsargslāņa atjaunošanas darbus. Vietās, kur atsegts un korodējis stiegrojums, veikt metāla attīrīšanu un pretkorozijas apstrādi. Ja pārseguma un metāla attīrīšanas darbu laikā tiek konstatēti būtiski metāla konstrukciju korozijas radīti bojājumi, jāizstrādā un jārealizē to nostiprināšanas risinājums. Nepieciešamības gadījumā veikt pilnīgu bojāto elementu nomaiņu. Izvērtēt iespēju veikt visas jumta konstrukcijas hermetizēšanas darbus, veicot jumta seguma ieklāšanas darbus.

7.	<p>Jumta elementi</p> <p>7.1. Nepieciešams veikt seguma attīrīšanas un betona aizsargslāņa atjaunošanas darbus. Vietās, kur atsegts un korodējis stiegrojums, veikt metāla attīrīšanu un pretkorozijas apstrādi. Ja pārseguma un metāla attīrīšanas darbu laikā tiek konstatēti būtiski metāla konstrukciju korozijas radīti bojājumi, jāizstrādā un jārealizē to nostiprināšanas risinājums. Nepieciešamības gadījumā veikt pilnīgu bojāto elementu nomaiņu. Izvērtēt iespēju veikt visas jumta konstrukcijas hermetizēšanas darbus, veicot jumta seguma ieklāšanas darbus.</p> <p>7.2. Sakārtot inženierkomunikāciju šķērsojumus saskaņā ar Ministru kabineta noteikumu Nr.238 „Ugunsdrošības noteikumi” 12.punkta prasībām. Regulāra inženiertīklu tehniskā apsekošana un savlaicīgs bojāto inženiertīklu remonts (nepieļaujot ilgstošu mitruma infiltrāciju ēkas konstrukcijās)</p> <p>7.3. Demontēt un aizvākt visus liekos elementus</p> <p>7.4. Izveidot pietiekamu slīpumu visai teknei, pie reizes atjaunojot hidroizolāciju.</p> <p>7.5. Veikt skārda nosegelementu maiņu</p> <p>7.6. Pa garenasi uzstādītajām sarūsējušajām un metinātajām aizsargbarjerām veikt vismaz metāla attīrīšanu un pretkorozijas apstrādi, nepieciešamības gadījumā pārmetinot savienojuma vietas vai tās nomainīt.</p> <p>7.7. Uzstādīt jaunu lūku uz jumtu un paredzēt to hermētisku iestrādi ar fiksējošiem elementiem.</p>

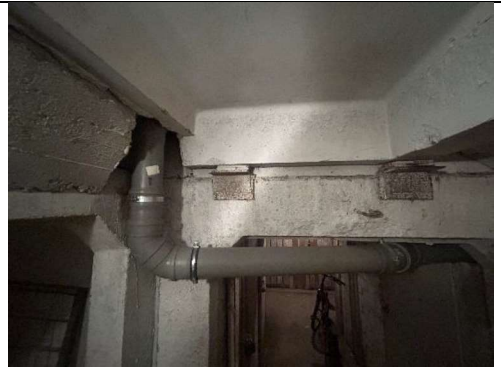
4.8.12. att. Notekcaurule ēkas pagrabstāvā

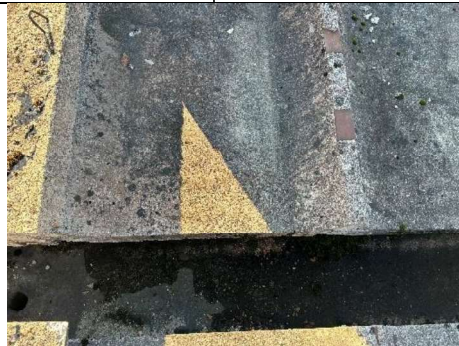
4.8.13. att. Mitruma uzkrāšanās pazīme tekņē, kas liecina par nepietiekamu slīpumu šajās teknes daļās

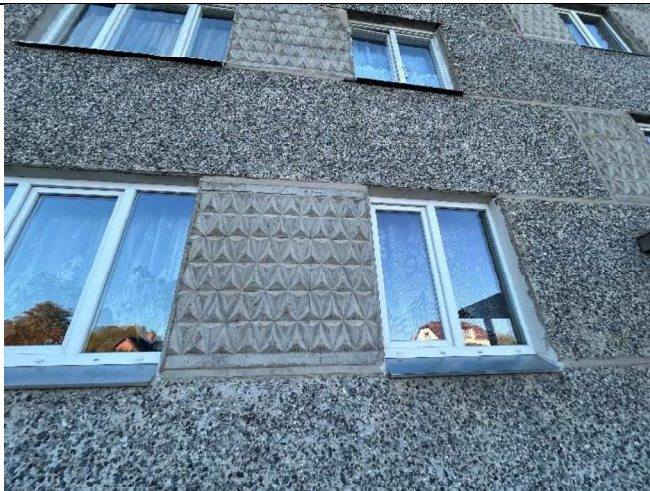
Kopumā ārsienas apdares stāvoklis vērtējams kā **daļēji apmierinošs**.

4.19.1. att. Vieglobetona paneļu siena ar dekoratīvu akmentiņu apdari un starplogu daļai apdare uz cementa bāzes ar izveidotu ornamentu

*Rekomendējams atjaunot vismaz erozijas bojāto ķieģeļu apdari.

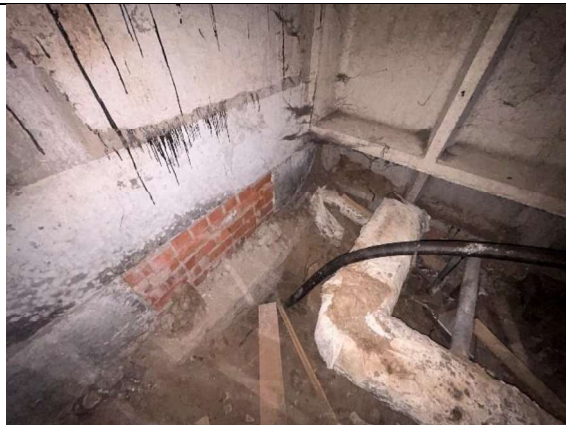
5.1.1. att. Aukstā ūdens ievads

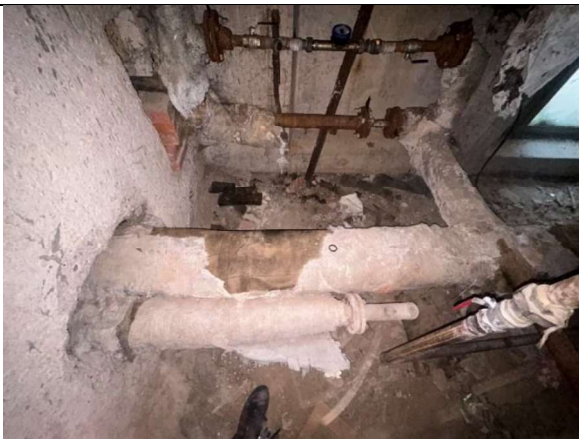
5.1.4. att. Aukstā ūdens cauruļu nesiltinātā daļa un siltinātā daļa ar oriģinālo siltumizolācijas risinājumu

*Uzstādīt siltumizolāciju izmantojot mūsdienīgus risinājumus

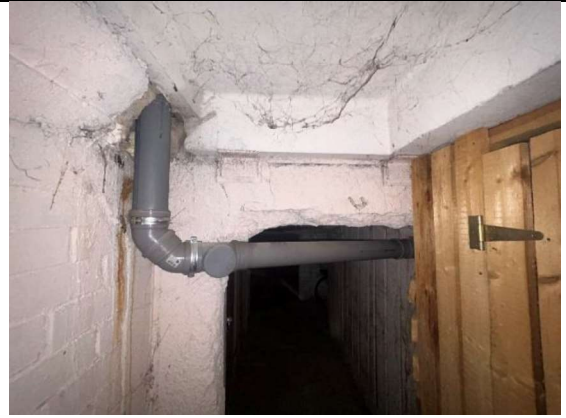
5.1.6. att. PVC notekūdens cauruļu posmi

*Demontēt visus neaktuālos posmus, aizvērt atvērtos kanalizācijas cauruļu posmus

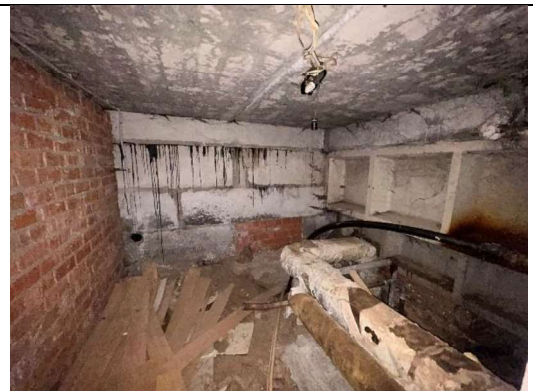
5.2.2. att. Siltumtrases ievads ēkas pagrabā no katlu mājas
