**Tehniskās apsekošanas atzinums Nr. TAA-25032025**

**Daudzdzīvokļu dzīvojamā māja, kad. Nr. 70010010201001, Raiņa ielā 27A, Madona, Madonas nov., LV-4801**

**Atzinums izsniegts 2025. gada 10. aprīlī**

**SIA "MS Būvuzraudzība"**

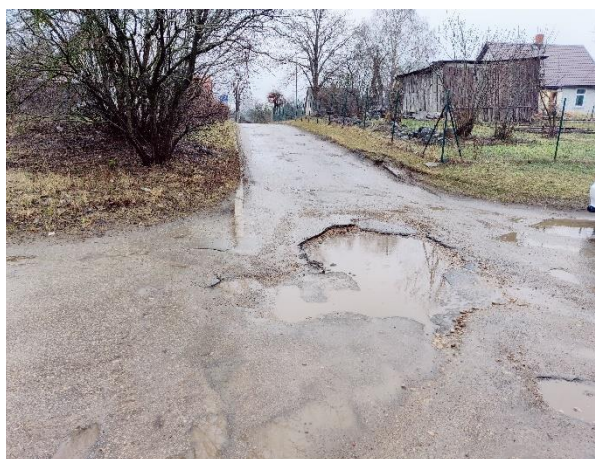
Ap daudzdzīvokļu dzīvojamo ēku ved pašvaldībai piederošs piebraucamais ceļš, kas klāts ar asfalta segumu. Segums saplaisājis, vairākās vietās izveidojušās lielas bedres, atsevišķās zonās asfalta virskārta sairusi pilnībā. Bortakmeņi nodrupuši, vietām izkustināti no savām vietām. Piebraucamā ceļa seguma vizuālais nolietojums vērtējams daļēji apmierinošā stāvoklī.

Attēls Nr. 5 Asfalta segumā vairākās vietās lielas bedres

Rekomendējam pašvaldībai veikt piebraucamā ceļa seguma atjaunošanas darbus (t.sk., bedru remontu).

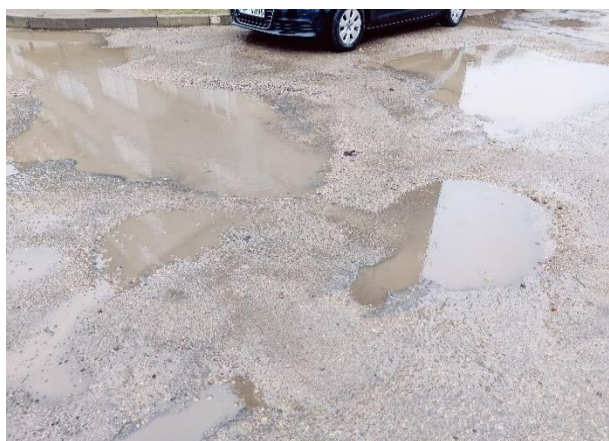
Attēls Nr. 6 Asfalta segumā vairākās vietās lielas bedres

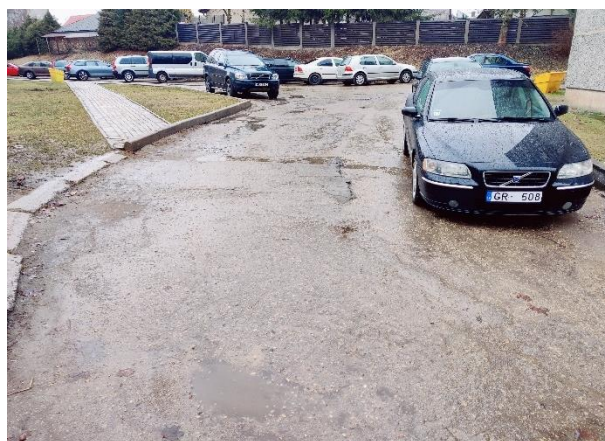
Attēls Nr. 7 Asfalta seguma piebraucamā ceļa kopskats pie ēkas gala sienas

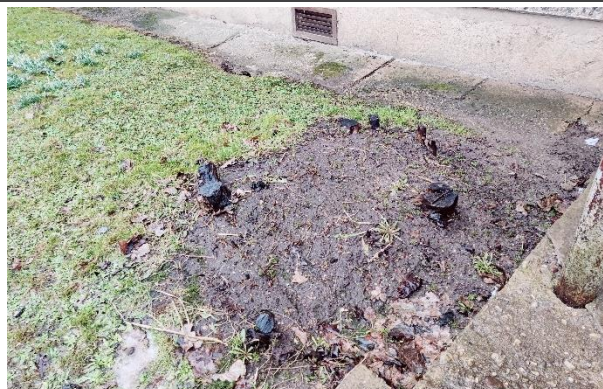
*Attēls Nr. 25 Nozāģēti krūmi tiešā ēkas tuvumā – saglabāti celmi!*

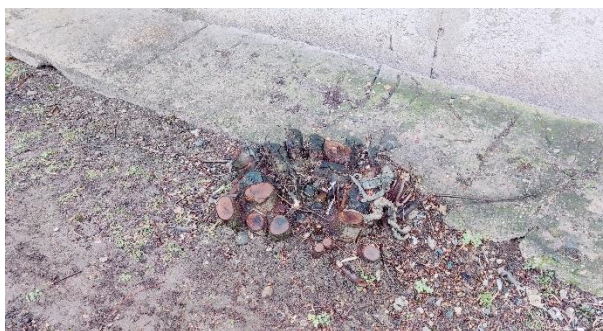
*Attēls Nr. 26 Nozāģēti krūmi tiešā ēkas tuvumā – saglabāti celmi!*

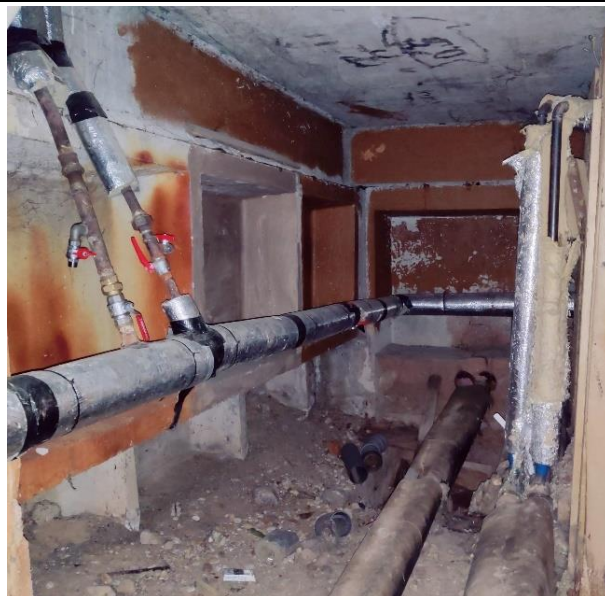
*Attēls Nr. 31 Pamatu dzelzsbetona paneļu kopskats*

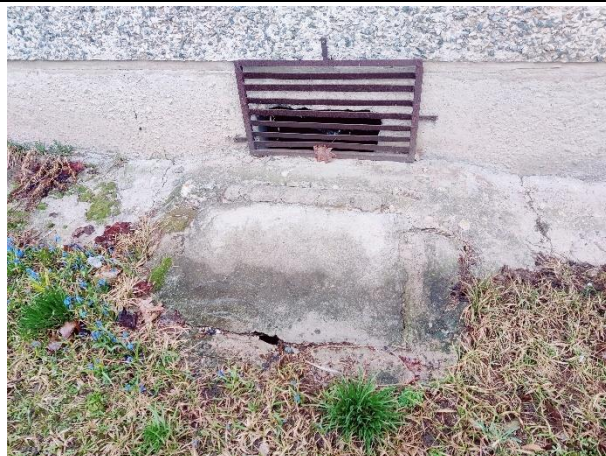
**Attēls Nr. 35** Aizbetonētas vēsturiskas bedres pie ventilācijas atvērumiem pagrabos

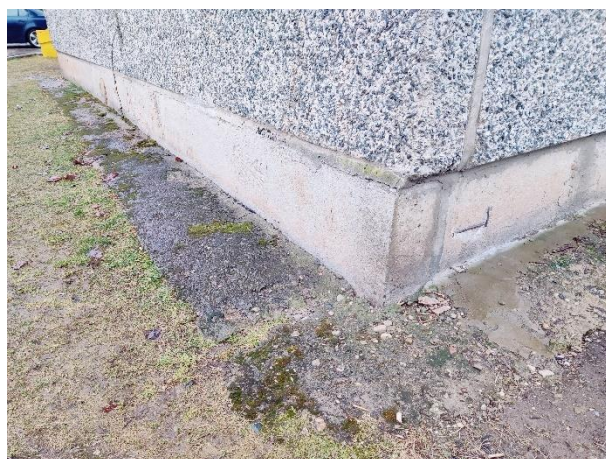
**Attēls Nr. 37** Cokola un betona apmales kopskats

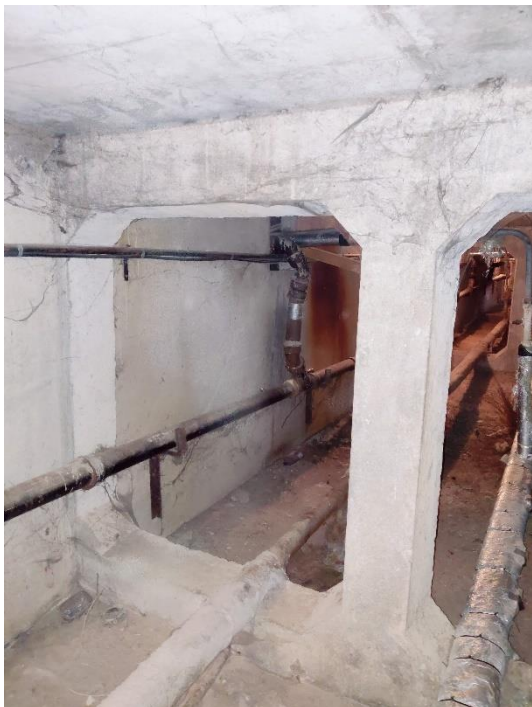
Attēls Nr. 48 Pagarbos esošie paneļi, kas kalpo kā pārseguma balstījums un tajā pašā laikā veido ailu sijas

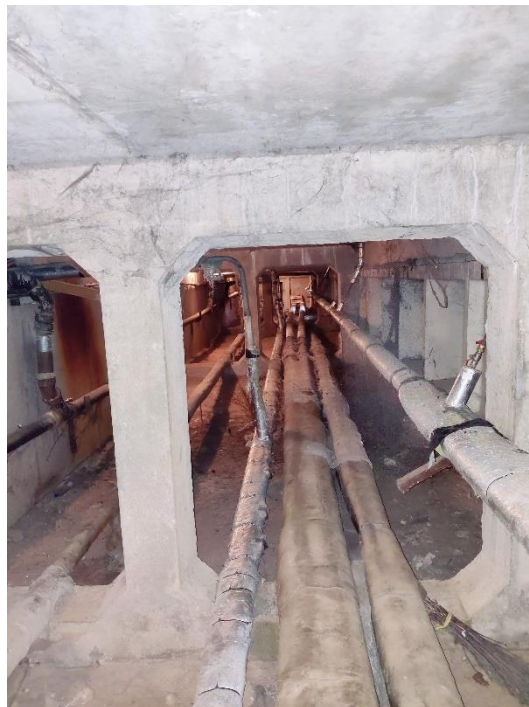
Attēls Nr. 49 Pagarbos esošie paneļi, kas kalpo kā pārseguma balstījums un tajā pašā laikā veido ailu sijas

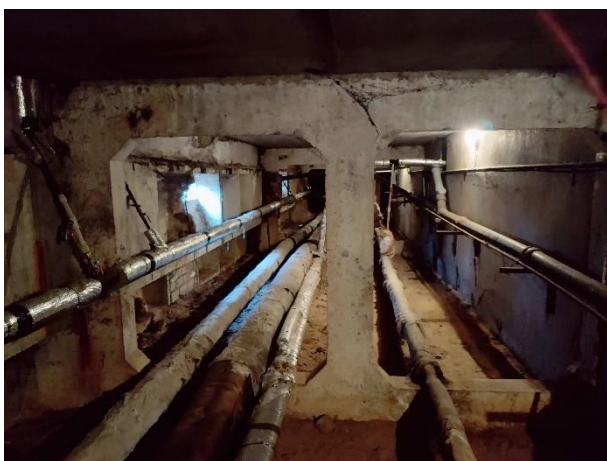
Attēls Nr. 50 Pagarbos esošie paneļi, kas kalpo kā pārseguma balstījums un tajā pašā laikā veido ailu sijas

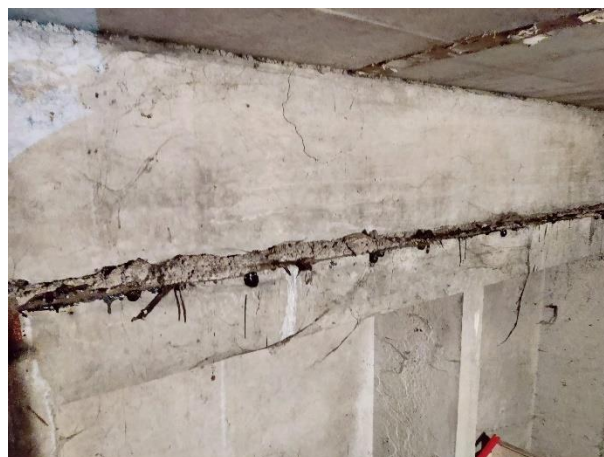
Attēls Nr. 56 Ierīkota bitumena ruļļmateriāla horizontālā hidroizolācija virs pamatu dzelzsbetona paneļiem

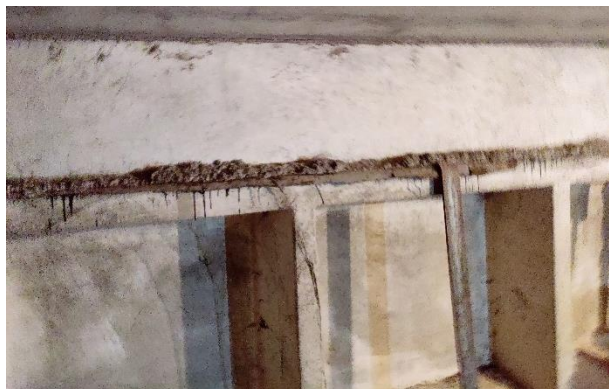
Attēls Nr. 57 Ierīkota bitumena ruļļmateriāla horizontālā hidroizolācija virs pamatu dzelzsbetona paneļiem

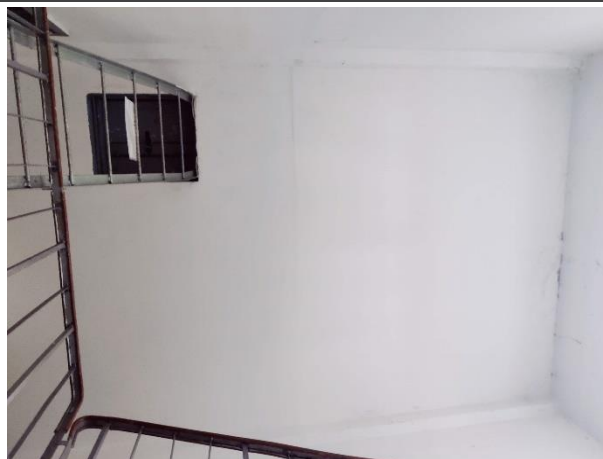
*Attēls Nr. 62 1.k.t. bēniņu telpas pārseguma paneļu kopskats*

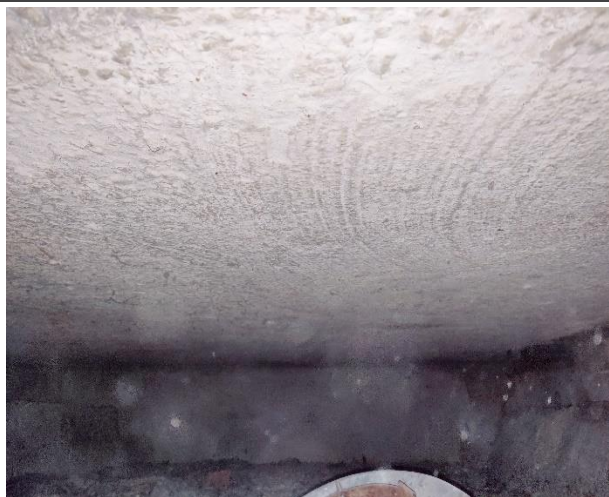
*Attēls Nr. 68 Jumta saliekamā dzelzsbetona pārseguma paneļu kopskats*

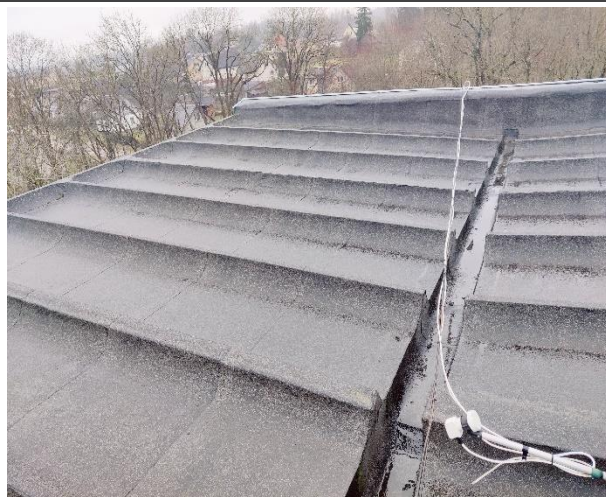
*Attēls Nr. 69 Jumta saliekamā dzelzsbetona pārseguma paneļu kopskats no ārpuses*

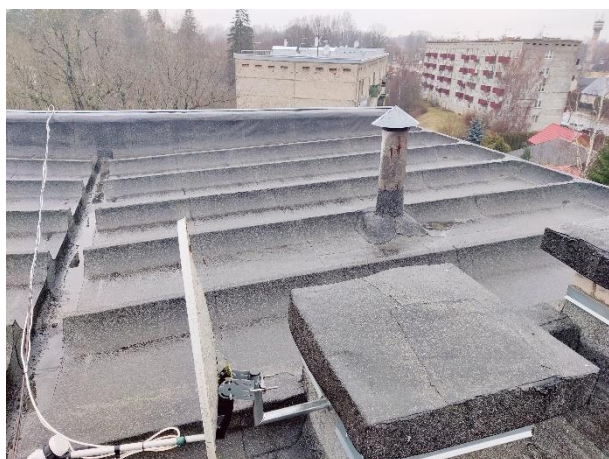
*Attēls Nr. 70 Jumta saliekamā dzelzsbetona pārseguma paneļu kopskats. Jumta hidroizolējošais seguma materiāls ir apmierinošā stāvoklī*

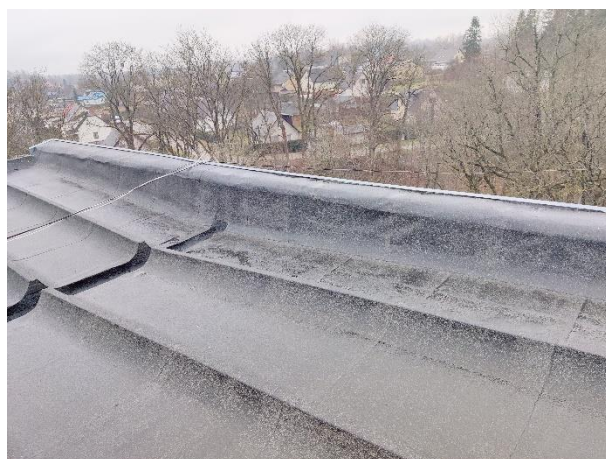
*Attēls Nr. 71 Jumta parapeta kopskats*

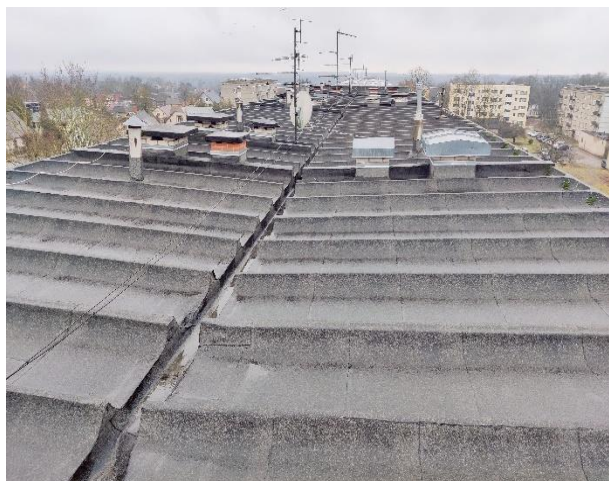
*Attēls Nr. 72 Jumta saliekamā dzelzsbetona pārseguma paneļu kopskats*

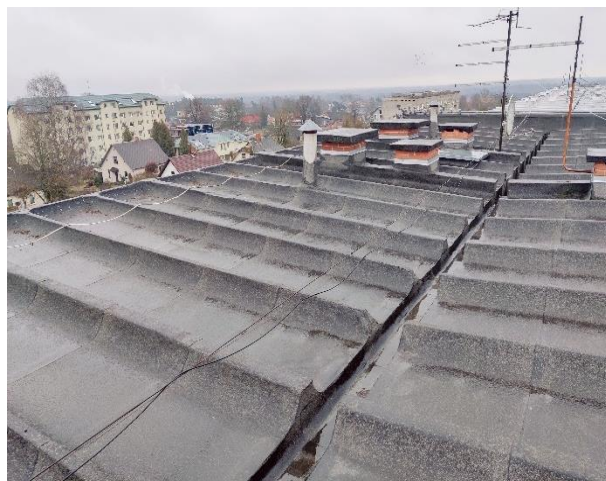
*Attēls Nr. 73 Jumta saliekamā dzelzsbetona pārseguma paneļu kopskats*

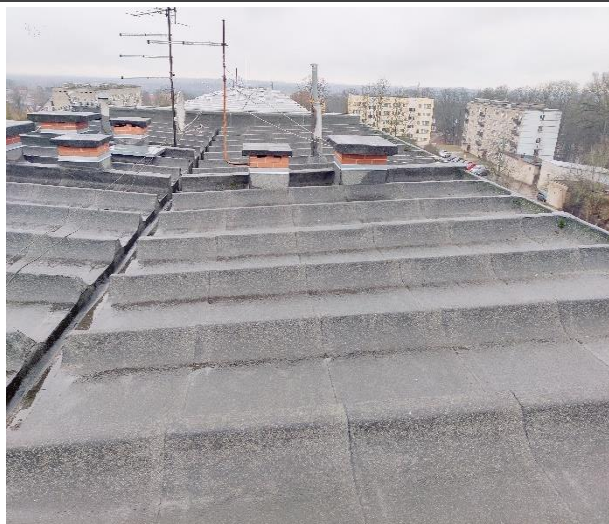
*Attēls Nr. 74 Jumta saliekamā dzelzsbetona pārseguma paneļu kopskats*

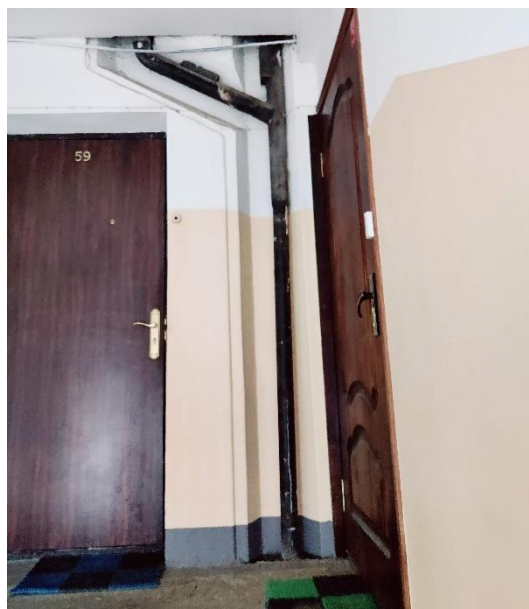
*Attēls Nr. 81 1., 2. un 4.kāpņu telpā saglabājušies vecie čuguna cauruļu lietusi ūdens stāvvadi*

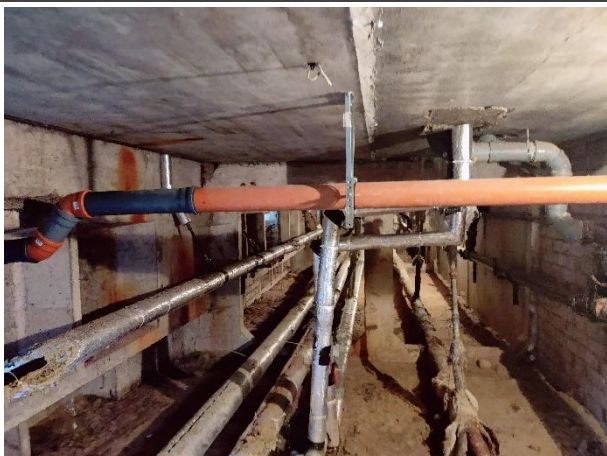
*Attēls Nr. 82 Lietusūdens kanalizācijas guļvadi pagrabā no PVC materiāla caurulēm*

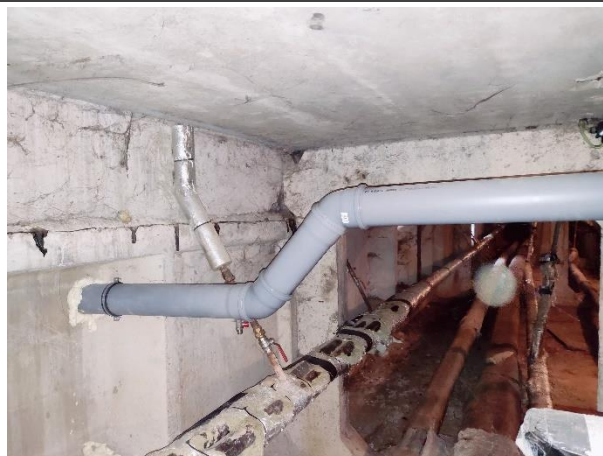
*Attēls Nr. 83 Lietusūdens kanalizācijas guļvadi pagrabā no PVC materiāla caurulēm*

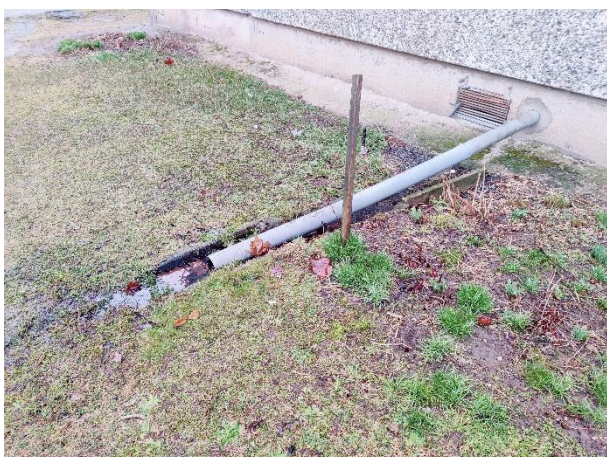
*Attēls Nr. 84 Lietusūdens kanalizācijas izvadi ārā no ēkas ir pagarināti un tie ir no PVC materiāla caurulēm*

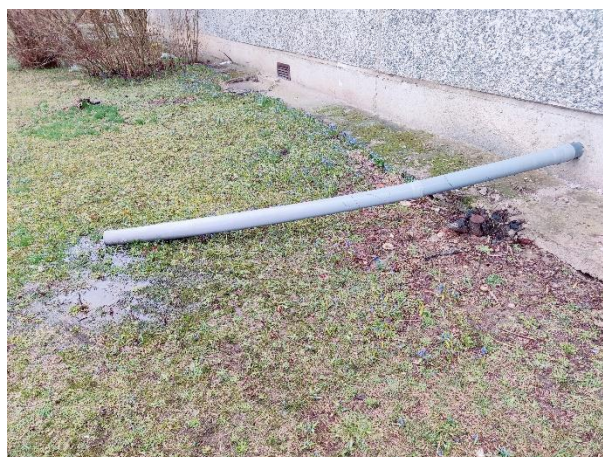
*Attēls Nr. 85 Lietusūdens kanalizācijas izvadi ārā no ēkas ir pagarināti un tie ir no PVC materiāla caurulēm*

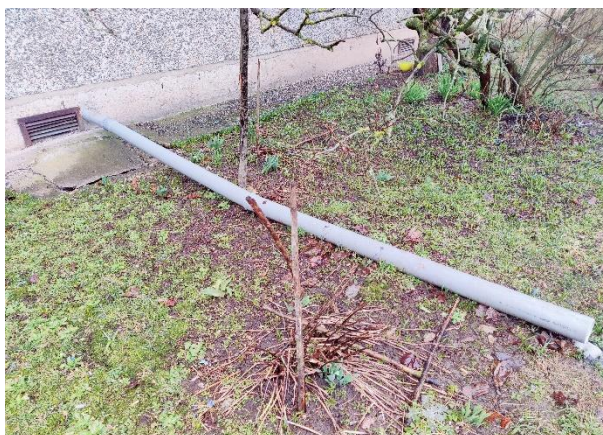
*Attēls Nr. 86 Lietusūdens kanalizācijas izvadi ārā no ēkas ir pagarināti un tie ir no PVC materiāla caurulēm*

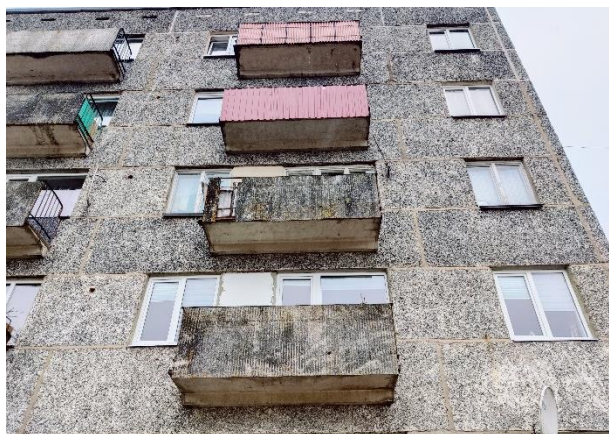
Ēkai ir izbūvēti dzelzsbetona plātņu balkoni ar metāla konstrukcijas margām un dekoratīvām viļņotām apdares plāksnēm. Margas ir korodējušas, lielākā daļa no dekoratīvajām apdares plāksnēm ir saglabājušās kopš ēkas būvniecības laikiem un vietām tās iztrūkst. Vēsturiskās dekoratīvās apdares plāksnes ar stipru organisko apaugumu. Atsevišķiem balkoniem plāksnes ir nomainītas. Dažu balkona paneļu apakšdaļās atsegti stiegrojuma stieņi, kur ir bijusi mazāka betona aizsargkārtā. Balkonu vizuālais nolietojums vērtējams kā daļēji apmierinošs.

Attēls Nr. 87 Balkonu kopskats, lielākajai daļai kopš ēkas būvēšanas laikiem saglabājušās metāla margas un vēsturiskā viļņoto lokšņu apdare

Rekomendējam, kopā ar pārējiem ēkas energoefektivitātes paaugstināšanas pasākumiem, izstrādāt vienota dizaina balkona apdares risinājumu un veikt to atjaunošanu, ievērojot pareizu lietusūdens novadīšanu un izvēloties mitrumizturīgus apdares materiālus. Kā arī attīrīt visu ieeju jumtiņus no organiskā apauguma un veikt to betona aizsargkārtas atjaunošanu no apakšpuses.

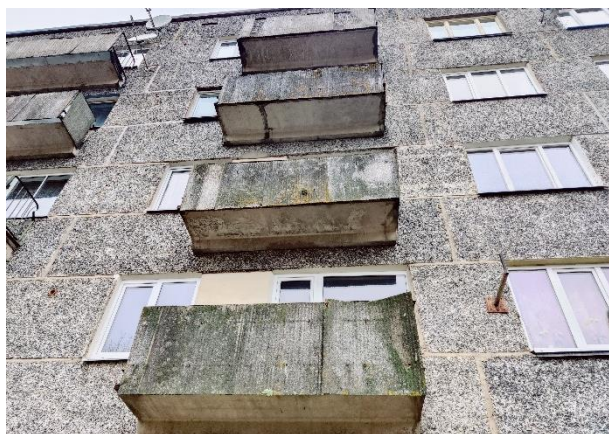
Attēls Nr. 89 Dzelzsbetona paneļi balkoniem ir apmierinošā stāvoklī
