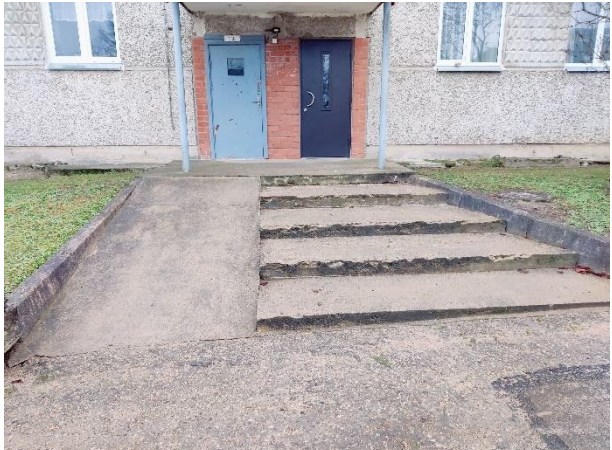
| <p>Apsekošanas objekta vai apsekošanas priekšmeta nosaukums. Īss konstatēto bojājumu un to cēloņu apraksts, tehniskā stāvokļa novērtējums atsevišķiem būves elementiem, konstrukciju veidiem, būves daļām. Atbilstība normatīvo aktu prasībām</p> | <p>Tehniskais nolietojums (%)</p> |
|---|---|
| <p>Daudzdzīvokļu dzīvojamai mājai ir izbūvēti betona pandusi 1. un 2. kāpņu telpas priekšā. To vizuālais nolietojums vērtējams kā pilnīgi apmierinošs.</p> <p>1.kāpņu telpas priekšā esošo betona pakāpienu virsma ir apdrupusi.</p> <p>Kāpņu telpās uzstādītas un nokrāsotas saliekamās dzelzsbetona kāpnes ar metāla margām un gumijotu lenteri. Atsevišķiem pakāpieniem novērojamas betona nodiluma pazīmes vai lokāli betona izdrupumi. Aizsargkrāsojums laika gaitā nolietojies. Kopumā kāpņu vizuālais nolietojums vērtējams kā apmierinošs.</p> <p><u>Rekomendējam</u> atjaunot esošo kāpņu aizsargkrāsojumu, vai ieklāt mūsdienīgu, hidroizolējošu, viegli kopjamu un neslīdīgu kāpņu aizsargmateriālu.</p> <p>Pagrabos esošo dzelzsbetona kāpņu vizuālais nolietojums ir vērtējams apmierinošā stāvoklī, tām nozīmīgi bojājumi netika konstatēti.</p> <p>Piekluve uz ēkas jumtu tiek nodrošināta pa metāla trepēm, apsekošanas laikā tām nozīmīgi bojājumi netika konstatēti un tās ir apmierinošā stāvoklī.</p> | |
| <p>Attēls Nr. 106 Betona pandusa kopskats 1. k.t. priekšā</p> | <p>Attēls Nr. 107 Betona pakāpieniem nodrupušas malas</p> |

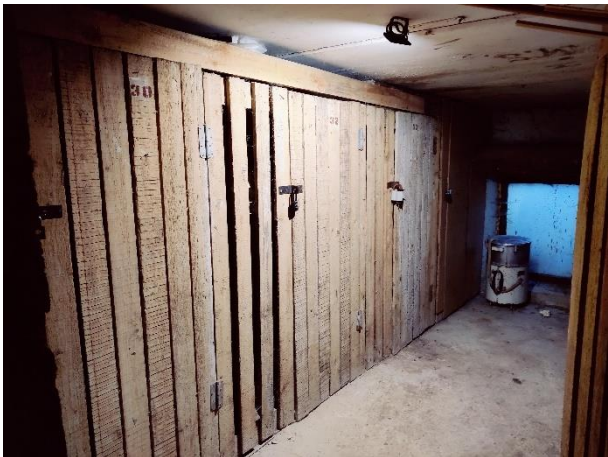
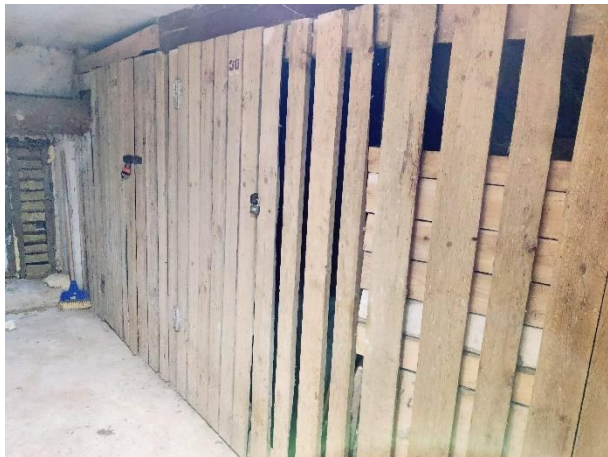
| Apsekošanas objekta vai apsekošanas priekšmeta nosaukums. Īss konstatēto bojājumu un to cēloņu apraksts, tehniskā stāvokļa novērtējums atsevišķiem būves elementiem, konstrukciju veidiem, būves daļām. Atbilstība normatīvo aktu prasībām | | Tehniskais nolietojums (%) |
|---|---|---|
| <p>Starpsienas, kuras nav nesošas vai pašnesošas sienas, galvenokārt ir dzīvokļos un tās netika apsekotas.</p> <p>Koka konstrukciju starpsienas pagrabos, kur izveidoti individuālie nodaļējumi iedzīvotājiem. Vizuāli pagrabos starpsienas deformācijas apsekošanas laikā netika konstatētas. Koka starpsienas vizuālais nolietojums pagrabā kopumā vērtējams kā apmierinošs.</p> | | |

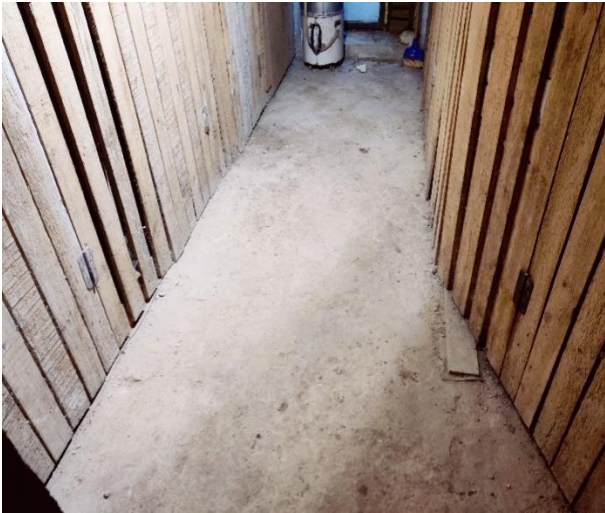
| <p>Apsekošanas objekta vai apsekošanas priekšmeta nosaukums. Īss konstatēto bojājumu un to cēloņu apraksts, tehniskā stāvokļa novērtējums atsevišķiem būves elementiem, konstrukciju veidiem, būves daļām. Atbilstība normatīvo aktu prasībām</p> | <p>Tehniskais nolietojums (%)</p> |
|---|---|
| <p>Attēls Nr. 118 Betona klona grīdas kopskats pagrabstāvā. Ir izvākti lielie atkritumi, bet grīda pilna ar sīkiem būvgružiem un sadzīves atkritumiem</p> | <p>Attēls Nr. 119 Eksponētas betona klona grīdas kopskats pagrabstāvā</p> |

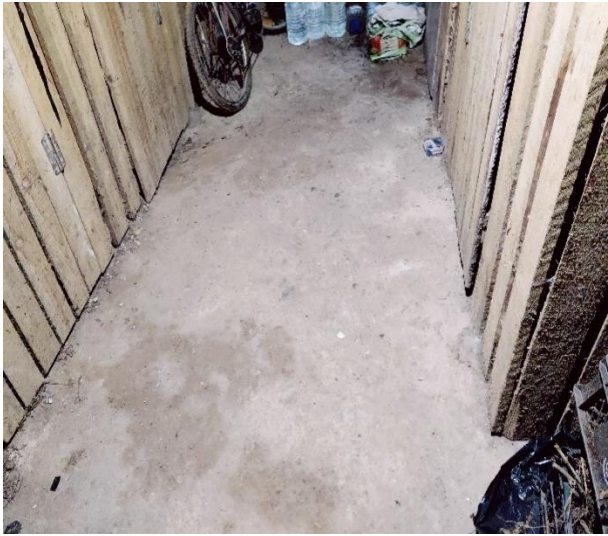
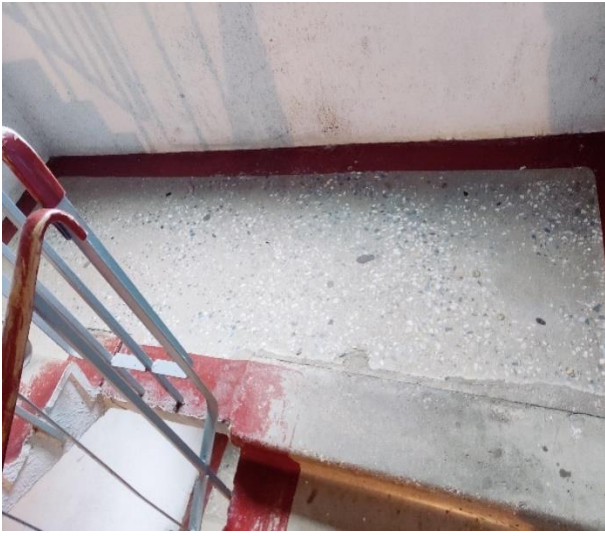
| <p>Apsekošanas objekta vai apsekošanas priekšmeta nosaukums. Īss konstatēto bojājumu un to cēloņu apraksts, tehniskā stāvokļa novērtējums atsevišķiem būves elementiem, konstrukciju veidiem, būves daļām. Atbilstība normatīvo aktu prasībām</p> | <p>Tehniskais nolietojums (%)</p> |
|---|---|
| <p>Pagrabu telpās atstātas eksponēta betona grīdas. Apsekošanas laikā pagraba grīdām plaisas, deformācijas vai citi nozīmīgi bojājumi netika konstatēti un to vizuālais nolietojums ir vērtējams apmierinošā stāvoklī.</p> | |

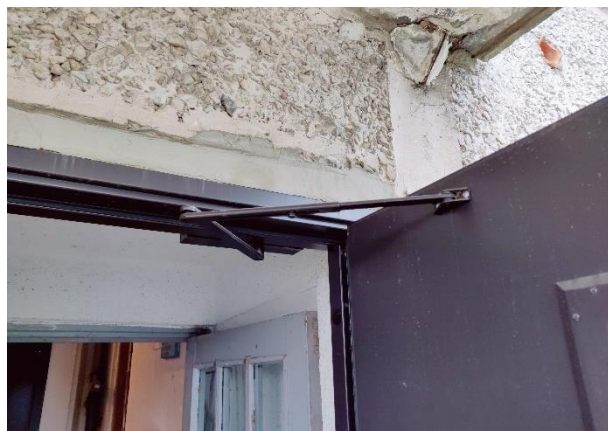
**Attēls Nr. 127** Visām metāla ārdurvīm uzstādīti aizvērēji

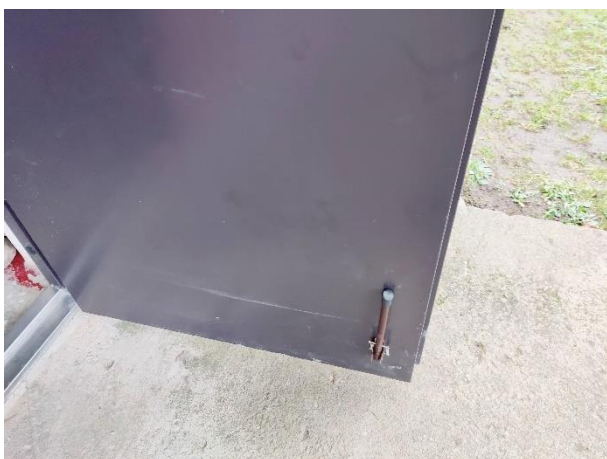
**Attēls Nr. 128** Visām metāla ārdurvīm uzstādītas kājiņas durvju fiksēšanai atvērtā stāvoklī

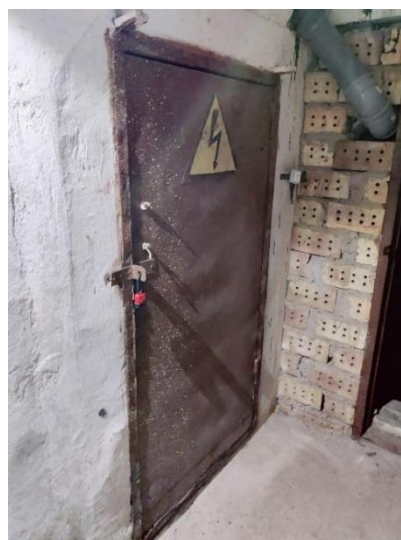
**Attēls Nr. 129** Slēdzamas metāla durvis uz ēkas siltummezglu

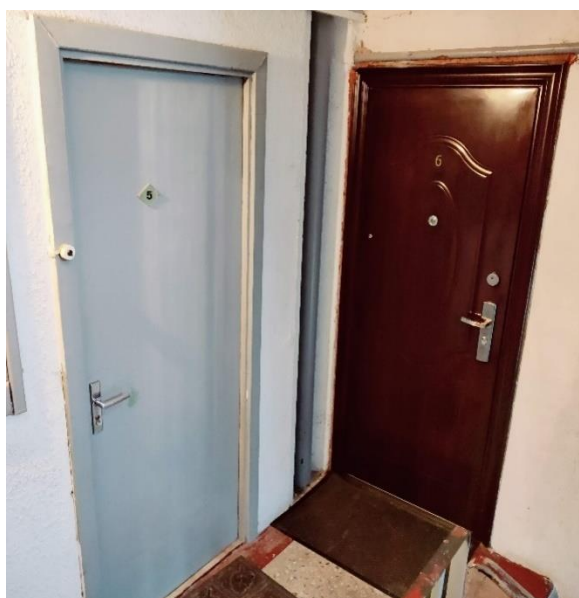
*Attēls Nr. 132 Dzīvokļiem uzstādītas dažādu stilu un materiālu ārdurvis, bet tās ir funkcionālā darba kārtībā un apmierinošā stāvoklī*

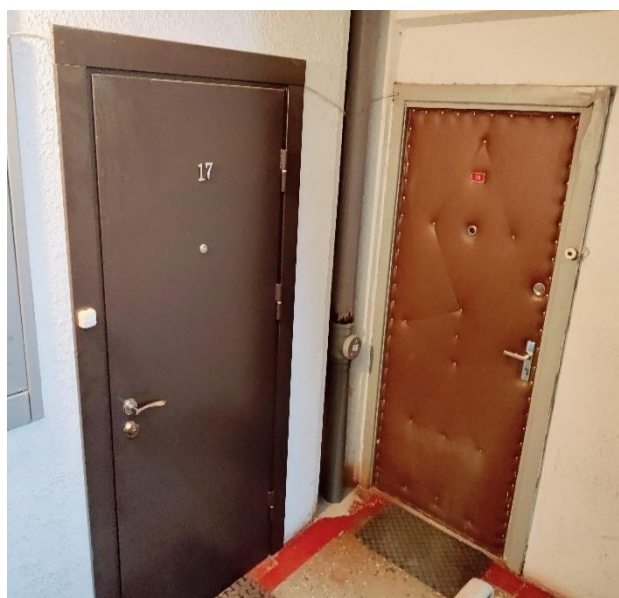
*Attēls Nr. 133 Dzīvokļiem uzstādītas dažādu stilu un materiālu ārdurvis, bet tās ir funkcionālā darba kārtībā un apmierinošā stāvoklī*
