**Tehniskās apsekošanas atzinums Nr. TAA-17042025**

**Daudzdzīvokļu dzīvojamā māja, kad. Nr. 70010011180001, Raiņa ielā 37A, Madona, Madonas nov., LV-4801**

**Atzinums izsniegts 2025. gada 20. maijā**

**SIA "MS Būvuzraudzība"**

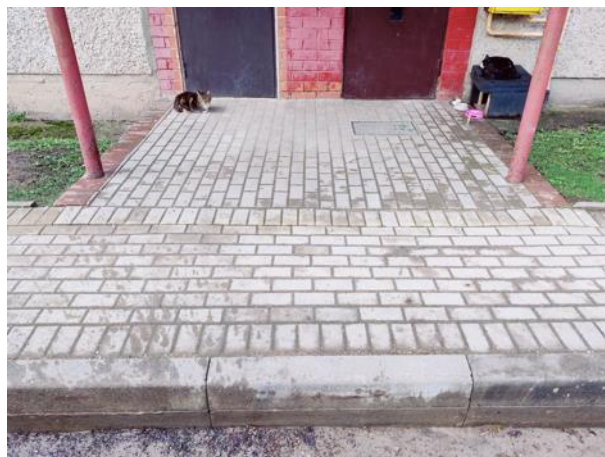
Attēls Nr. 5 Bruģēti laukumiņi pie kāpņu telpas ieejām, bruģēti celiņi gar dzīvojamo ēku. Kopumā tehniski apmierinošā stāvoklī

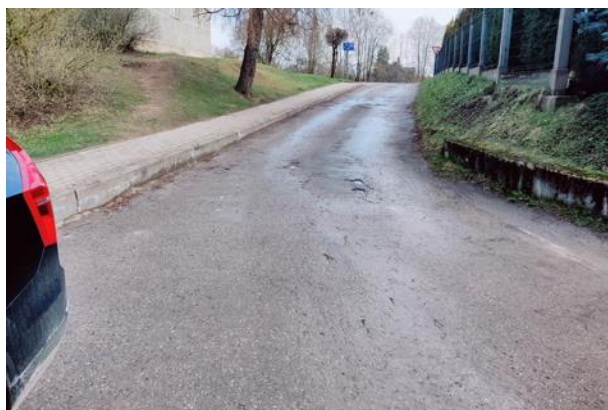
Attēls Nr. 6 Piebraucamais asfaltbetona ceļš ir kopumā tehniski daļēji apmierinošā stāvoklī. Konstatētas rīses, kas veido peļķes lielos apmēros uz ceļa seguma. Berdes, lokālas plaisas

Rekomendējam veikt piebraucamā ceļa pārbūvi, izstrādājot būvprojektu, paredzēt pareizus slīpumus lietussūdens novadīšanai prom no ēkas.

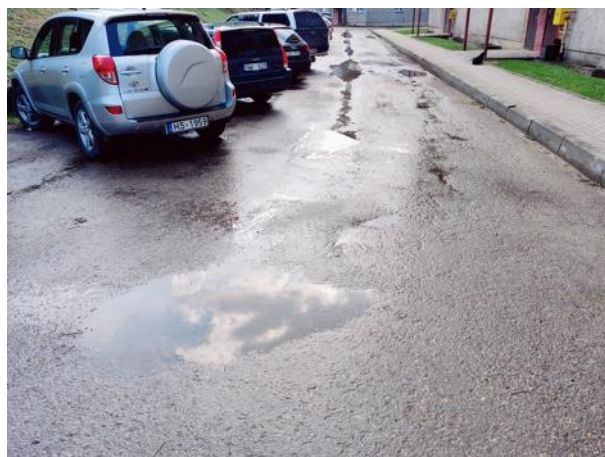
Attēls Nr. 7 Asfalta seguma piebraucamā ceļa kopskats ēkas priekšā. Konstatētas rīses uz ceļa seguma, bedres

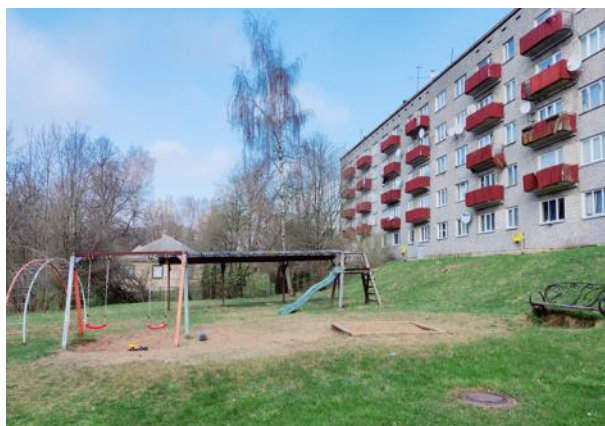
Attēls Nr. 12 Rotaļu laukumiņa kopskats, kopumā tehniski apmierinošā stāvoklī

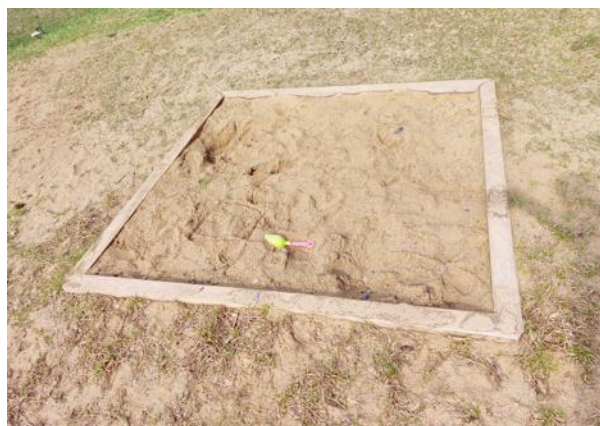
Attēls Nr. 13 Smilškaste, rekomendējam nokrāsot koka elementus

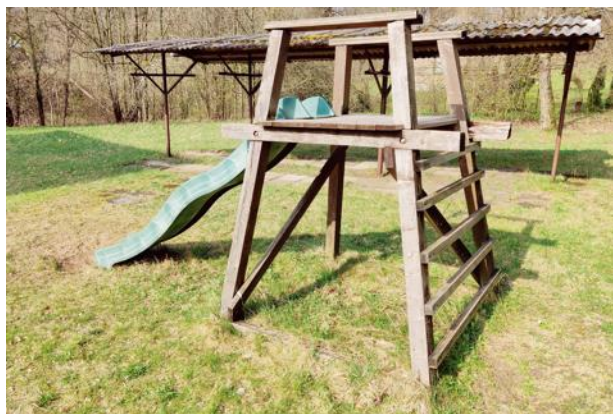
Attēls Nr. 14 Slidkalniņš, rekomendējam nokrāsot koka konstrukcijas elementus

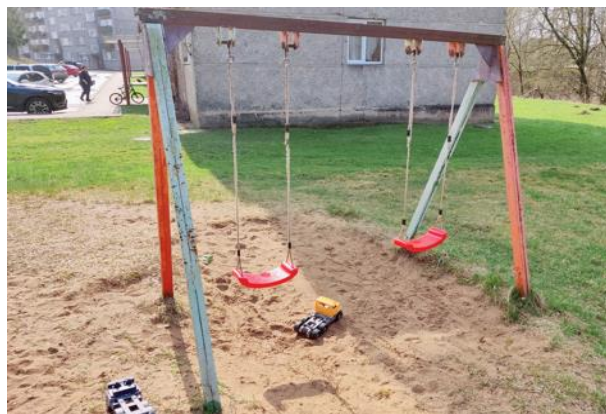
Attēls Nr. 15 Šūpoles, rekomendējam atjaunot aizsargkrāsojumu metāla konstrukcijām

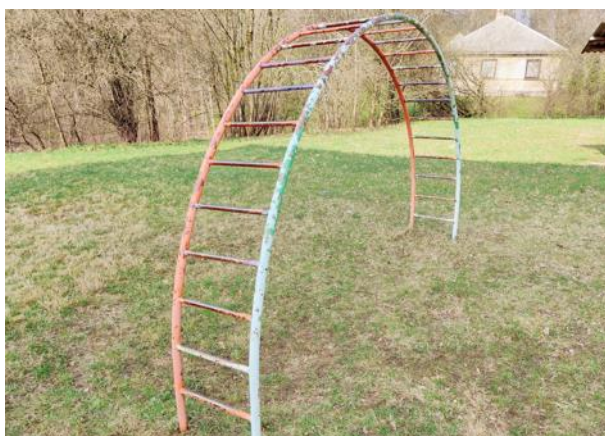
Attēls Nr. 16 Rāpeļi, rekomendējam atjaunot aizsargkrāsojumu metāla konstrukcijām

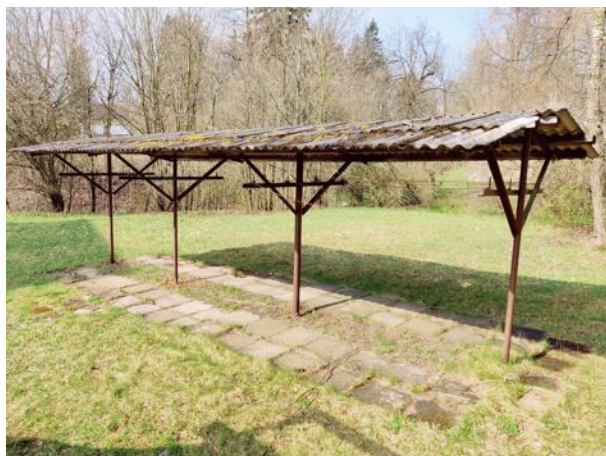
*Attēls Nr. 21 Nojume veļas žāvēšanai. Kopumā tehniski apmierinošā stāvoklī, rekomendējam veikt metāla konstrukciju aizsargslāņa atjaunošanu un ilgtermiņā izskatīt iespēju azbestbetona lokšņu jumta segumu nomainīt pret videi un cilvēka veselībai nekaitīgu materiālu*

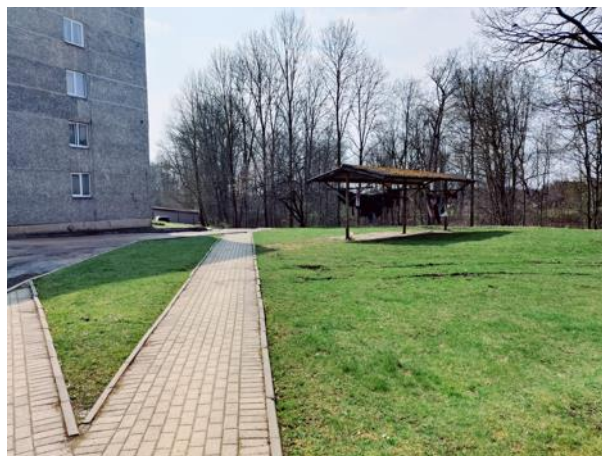
*Attēls Nr. 22 Otra nojume veļas žāvēšanai. Kopumā tehniski apmierinošā stāvoklī, rekomendējam veikt metāla konstrukciju aizsargslāņa atjaunošanu un ilgtermiņā izskatīt iespēju azbestbetona lokšņu jumta segumu nomainīt pret videi un cilvēka veselībai nekaitīgu materiālu*

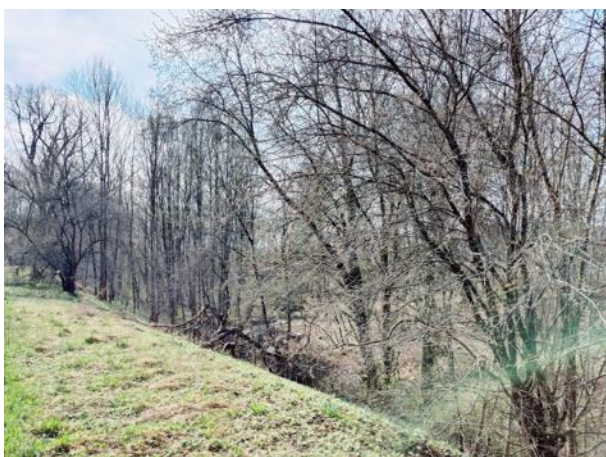
Attēls Nr. 25 Kokiem un košumkrūmiem nepieciešams veikt vainaga apkopšanu

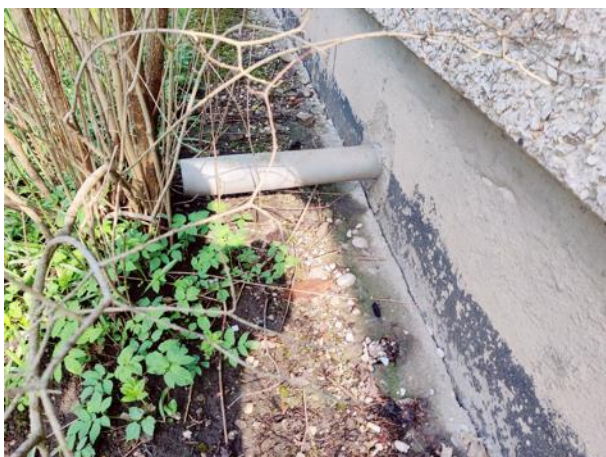
Attēls Nr. 27 Nedrīst stādīt krūmus tik tuvu pie ēkas apmales un pamatiem. Nevar pareizi novadīt lietusūdeni, viss tek atpakaļ uz pamatiem. Krūmu nepieciešams izrakt un pārstādīt tālāk. Pagarināt lietus noteku

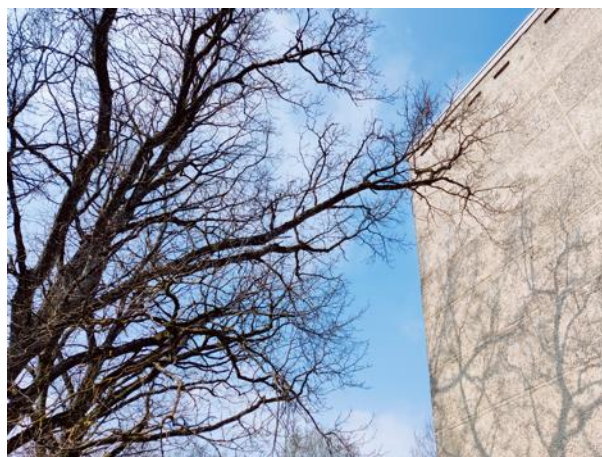
Attēls Nr. 28 Lapu kokiem nepieciešama zaru apgriešana, lai nav saskare ar fasādi

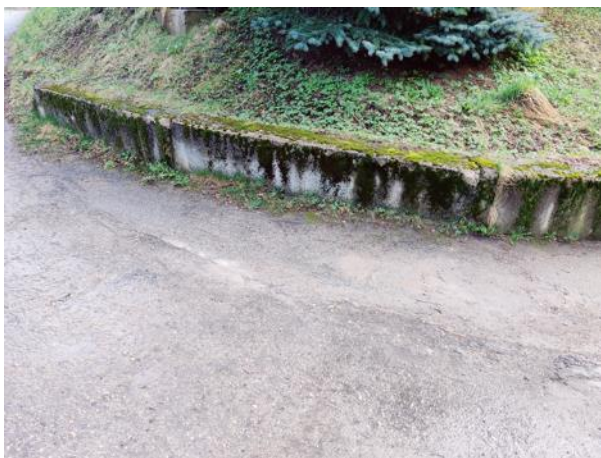
Dzīvojamās ēkas teritorijā ir konstatēta dzelzsbetona bloku mūra atbalstsiena. Apsekošanas laikā konstatēti vairāki defekti. Izdrupuši betona bloki, plaisas, izdrupis mūra šuvajums un liels veģetatīvais apaugums. Kopumā tās vizuālais nolietojums vērtējams daļēji apmierinošā stāvoklī.

*Attēls Nr. 29 Dzelzsbetona bloku mūra atbalstsiena. Tehniski neapmierinošā stāvoklī. Rekomendējam veikt remontdarbus, notīrīt plaknes no sūnām un atjaunot šuvajumu*

Rekomendējam notīrīt atbalstsieni no sūnām, veikt mūra remontdarbus.

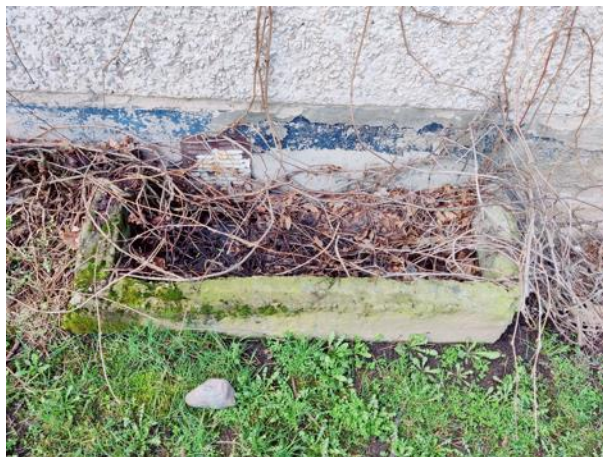
*Attēls Nr. 32 Vēsturiskās pagraba logu atbalstsienas tehniski neapmierinošā stāvoklī*

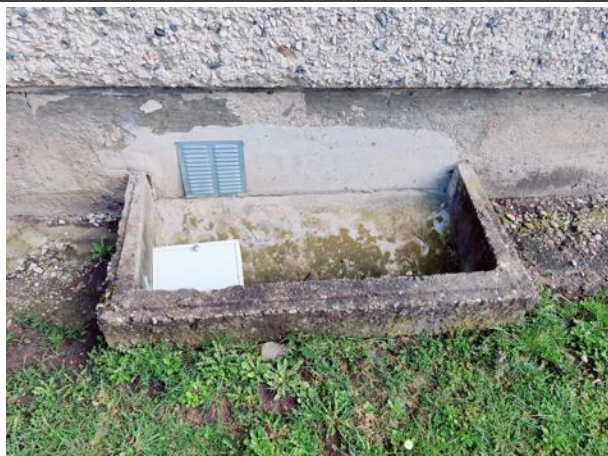
*Attēls Nr. 33 Visas gaismas bedres ir aizbetonētas ciet, palikušas tikai dzelzsbetona atbalstsienas neapmierinošā stāvoklī. Rekomendējam veikt atbalstsienu demontāžas darbus un atjaunot cokolu un ēkas apmali*

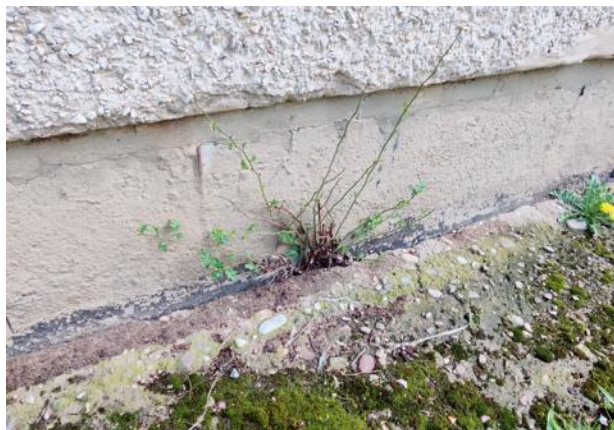
Esošajam cokolam lokālās vietās plaisas, apmetuma izdrupumi, mitruma radīti notecējumi. Ēkas betona apmale ir tehniski sliktā stāvoklī – konstatēta betona erozija, plaisas, veģetatīvi apaugumi un virsmas nodrupumi. Vietām betona apmale pat pilnībā sadalījusies. Pie kāpņu telpas novērots, ka ēkas apmale atrodas zemāk par zālienu, kas veicina lietussūdens sakrāšanos un tecēšanu uz pamatiem. Ēkas apmale jāveido ar slīpumu prom no ēkas un augstāk par zālienu. Cokola un betona apmales vizuālais nolietojums vērtējams kā neapmierinošs.

Attēls Nr. 35 Veģetatīvi apaugumi. Ēkas apmale sliktā stāvoklī. Nepieciešams ierīkot jaunu ēkas apmali ar slīpumu prom no ēkas

Ēkas energoefektivitātes paaugstināšanas darbu ietvaros, rekomendējam izbūvēt ēkas pamatu vertikālo hidroizolāciju, veikt to siltināšanu un izbūvēt jaunu cokola dekoratīvo apdari kopā ar jaunas betona bruģakmens apmales izveidi pa visu ēkas perimetru, nodrošinot pareizu mitruma novadīšanu prom no ēkas pamatiem.

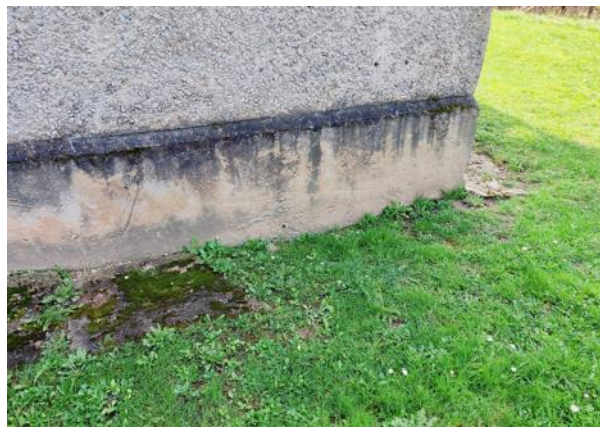
Attēls Nr. 36 Mitruma radīti bojājumi / notecējumi. Lokālos posmos ap ēku trūkst ēkas apmales

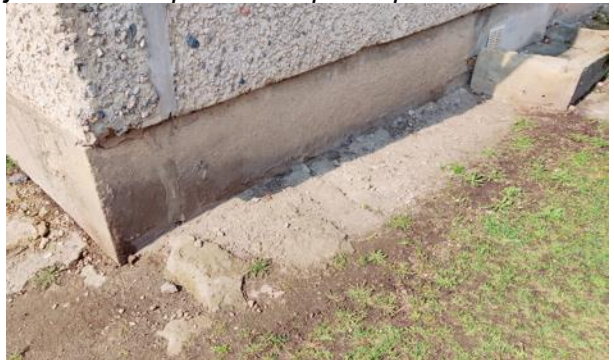
Attēls Nr. 37 Esošajam cokolam lokālās vietās plaisas, apmetuma izdrupumi, mitruma radīti notecējumi. Konstatēta betona erozija, plaisas,

| Apsekošanas objekta vai apsekošanas priekšmeta nosaukums. Īss konstatēto bojājumu un to cēloņu apraksts, tehniskā stāvokļa novērtējums atsevišķiem būves elementiem, konstrukciju veidiem, būves daļām. Atbilstība normatīvo aktu prasībām | | Tehniskais nolietojums (%) |
|---|---|---|
| veģetatīvi apaugumi un virsmas nodrupumi. Vietām betona apmale pat pilnībā sadalījies | | ar slīpumu prom no ēkas un augstāk par zālienu |

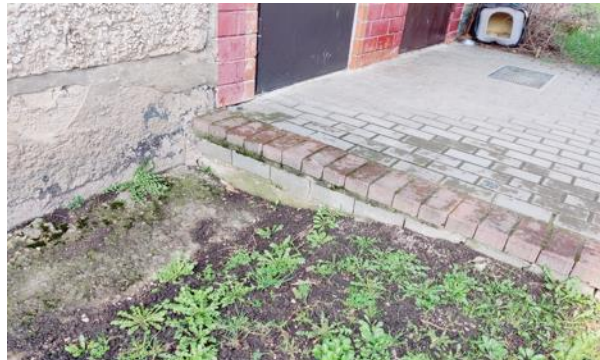
Attēls Nr. 38 Ēkas apmale atrodas zemāk par zālienu, kas veicina lietussūdens sakrāšanos un tecēšanu uz pamatiem. Ēkas apmale jāveido

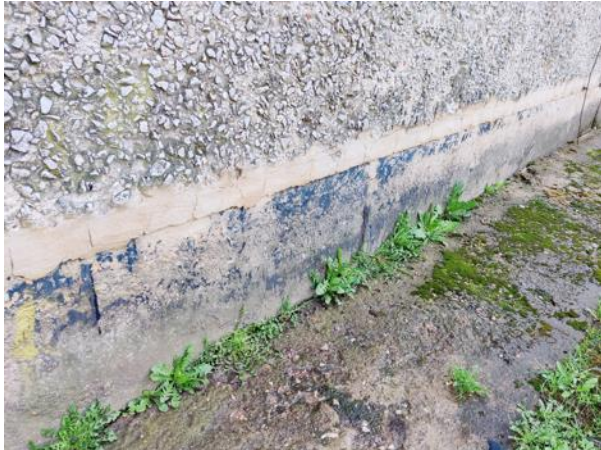
| Apsekošanas objekta vai apsekošanas priekšmeta nosaukums. Īss konstatēto bojājumu un to cēloņu apraksts, tehniskā stāvokļa novērtējums atsevišķiem būves elementiem, konstrukciju veidiem, būves daļām. Atbilstība normatīvo aktu prasībām | | Tehniskais nolietojums (%) |
|---|---|---|
| Attēls Nr. 39 Ēkai ierīkota horizontālā hidroizolācija | | Attēls Nr. 40 Lokāls bitumena mastikas krāsojums uz cokola daļas. Nepieciešams ierīkot kārtīgu vertikālo hidroizolāciju un cokolu siltināt |

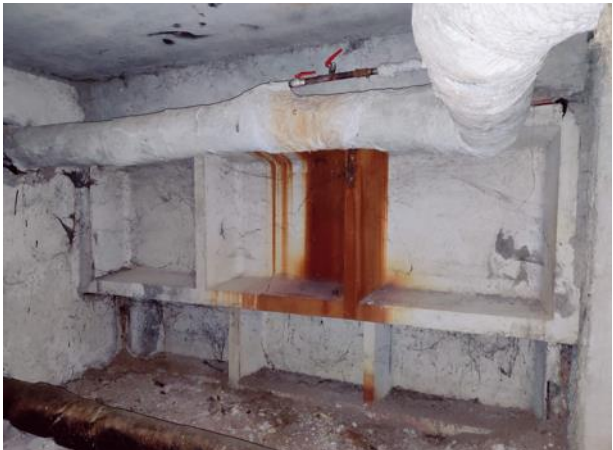
| Apsekošanas objekta vai apsekošanas priekšmeta nosaukums. Īss konstatēto bojājumu un to cēloņu apraksts, tehniskā stāvokļa novērtējums atsevišķiem būves elementiem, konstrukciju veidiem, būves daļām. Atbilstība normatīvo aktu prasībām | | Tehniskais nolietojums (%) |
|---|---|---|
| Attēls Nr. 41 Pamatu dzelzsbetona paneļa kopskats. Virs tiem ierīkota horizontālā hidroizolācija. Lokāli mitruma radīti notecējumi no inženierkomunikācijām | | Attēls Nr. 42 Pamatu dzelzsbetona paneļa kopskats. Virs tiem ierīkota horizontālā hidroizolācija |

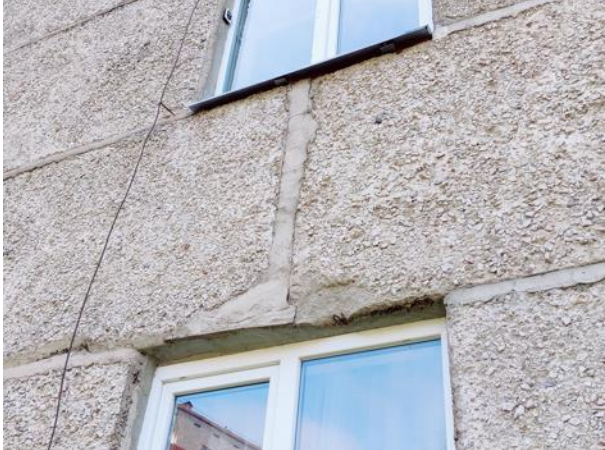
| <p>Apsekošanas objekta vai apsekošanas priekšmeta nosaukums. Īss konstatēto bojājumu un to cēloņu apraksts, tehniskā stāvokļa novērtējums atsevišķiem būves elementiem, konstrukciju veidiem, būves daļām. Atbilstība normatīvo aktu prasībām</p> | <p>Tehniskais nolietojums (%)</p> |
|---|---|
| <p>Attēls Nr. 43 Lokāli atjaunotas paneļu šuves</p> | <p>Attēls Nr. 44 Vizuāla rakstura plaisas</p> |
| <p>konstatētas starp nesošo sienu un saliekamo dzelzsbetona kāpņu elementu</p> | <p>konstatētas starp nesošo sienu un saliekamo dzelzsbetona kāpņu elementu</p> |

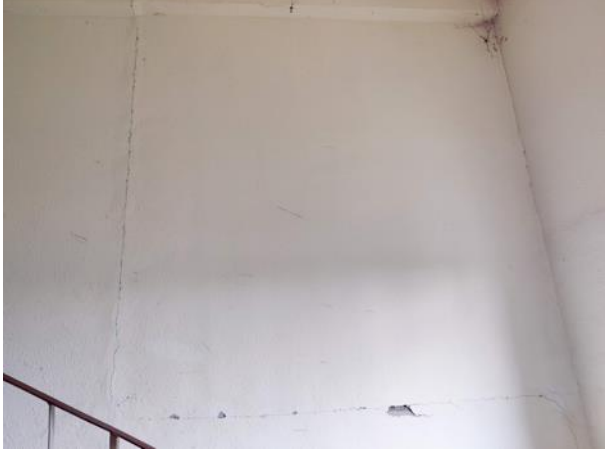
| <p>Apsekošanas objekta vai apsekošanas priekšmeta nosaukums. Īss konstatēto bojājumu un to cēloņu apraksts, tehniskā stāvokļa novērtējums atsevišķiem būves elementiem, konstrukciju veidiem, būves daļām. Atbilstība normatīvo aktu prasībām</p> | <p>Tehniskais nolietojums (%)</p> |
|---|---|
| <p>Attēls Nr. 45 Vizuāla rakstura plaisas paneļu savienojuma vietās. Nepieciešams atjaunot paneļu šuvojumu un rekomendējam veikt iekštelpu apdares remontu</p> | <p>Attēls Nr. 46 Diagonāla rakstura plaisa nesošajā sienā. Vizuāla rakstura, ekspluatācijas draudus nerada</p> |

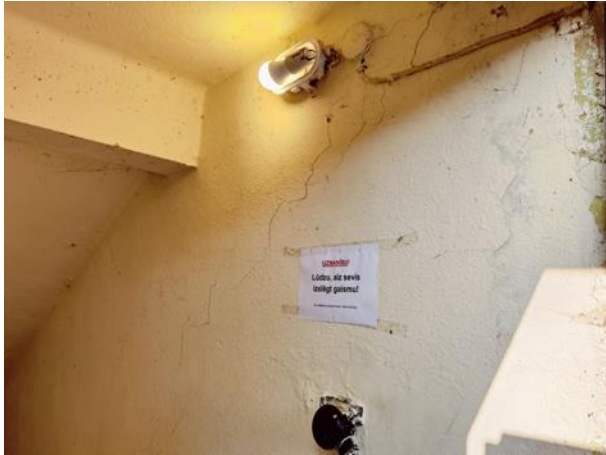
| Apsekošanas objekta vai apsekošanas priekšmeta nosaukums. Īss konstatēto bojājumu un to cēloņu apraksts, tehniskā stāvokļa novērtējums atsevišķiem būves elementiem, konstrukciju veidiem, būves daļām. Atbilstība normatīvo aktu prasībām | | Tehniskais nolietojums (%) |
|---|---|---|
| <p>Attēls Nr. 51 Pagarbos esošie paneļi, kas kalpo kā pārseguma balstījums un tajā pašā laikā veido ailu sijas – tās ir apmierinošā stāvoklī</p> | | <p>Attēls Nr. 52 53 Diagonāla rakstura plaisa nesošajā sienā. Vizuāla rakstura, ekspluatācijas draudus nerada</p> |

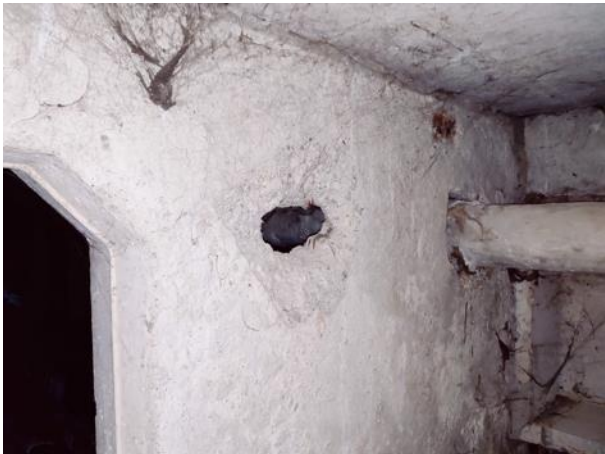
| Apsekošanas objekta vai apsekošanas priekšmeta nosaukums. Īss konstatēto bojājumu un to cēloņu apraksts, tehniskā stāvokļa novērtējums atsevišķiem būves elementiem, konstrukciju veidiem, būves daļām. Atbilstība normatīvo aktu prasībām | | Tehniskais nolietojums (%) |
|---|---|---|
| <p>Attēls Nr. 54 Pagarbos esošie paneļi, kas kalpo kā pārseguma balstījums un tajā pašā laikā veido ailu sijas – tās ir apmierinošā stāvoklī</p> | | <p>Attēls Nr. 55 Pagarbos esošie paneļi, kas kalpo kā pārseguma balstījums un tajā pašā laikā veido ailu sijas – tās ir apmierinošā stāvoklī</p> |

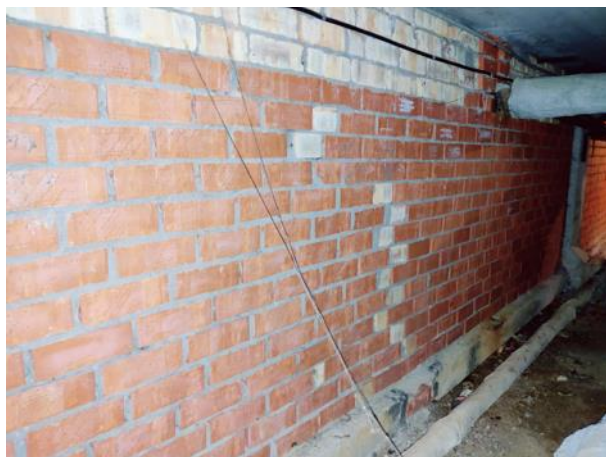
| Apsekošanas objekta vai apsekošanas priekšmeta nosaukums. Īss konstatēto bojājumu un to cēloņu apraksts, tehniskā stāvokļa novērtējums atsevišķiem būves elementiem, konstrukciju veidiem, būves daļām. Atbilstība normatīvo aktu prasībām | | Tehniskais nolietojums (%) |
|---|---|---|
| Pagrabu telpās tika konstatētas ķieģeļu mūra pašnesošās sienas. Nozīmīgas plaisas vai kādi citi defekti netika konstatēti, kopumā pašnesošo sienu konstrukcijas atbilst “Būvniecības likuma” 9.panta 1.apakšpunktam “Mehāniskā stiprība un stabilitāte” noteiktajām prasībām un pašnesošo sienu kopējais vizuālais nolietojums vērtējams kā apmierinošs. | | |

*Attēls Nr. 58 Ķieģeļu mūra pašnesošās sienas. Nozīmīgas plaisas vai kādi citi defekti netika konstatēti*

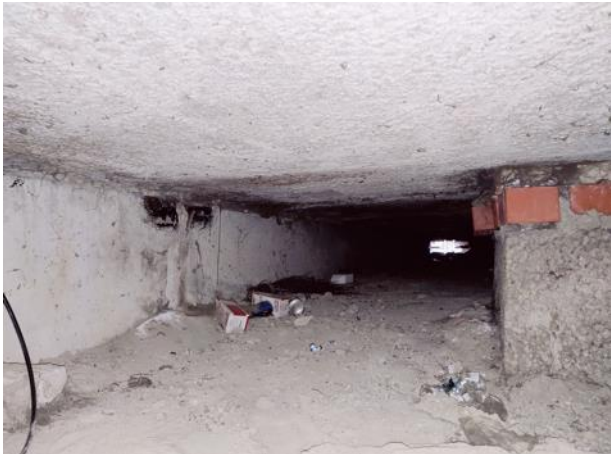
| Apsekošanas objekta vai apsekošanas priekšmeta nosaukums. Īss konstatēto bojājumu un to cēloņu apraksts, tehniskā stāvokļa novērtējums atsevišķiem būves elementiem, konstrukciju veidiem, būves daļām. Atbilstība normatīvo aktu prasībām | | Tehniskais nolietojums (%) |
|---|---|---|
| <div style="display: flex; justify-content: space-around;"> </div> <p>Attēls Nr. 60 Rekomendējam nosiltināt ēkas “starpjumta telpu”</p> <p>Attēls Nr. 61 Horizontālā hidroizolācija apmierinošā tehniskā stāvoklī</p> | | |

| Apsekošanas objekta vai apsekošanas priekšmeta nosaukums. Īss konstatēto bojājumu un to cēloņu apraksts, tehniskā stāvokļa novērtējums atsevišķiem būves elementiem, konstrukciju veidiem, būves daļām. Atbilstība normatīvo aktu prasībām | | Tehniskais nolietojums (%) |
|---|---|---|
| <p>Ēkas pamatu un cokola daļai nav ierīkota vertikālā hidroizolācija (lokāli redzami bitumena mastikas krāsojuma pārpalikumi uz cokola ārējās daļas). Horizontālā hidroizolācija tika konstatēta un tā ir pilnīgi apmierinošā stāvoklī.</p> <p>Ēkas pamati, cokols, ārsienas, “starpjumta telpa” un pagrabu pārsegums nav siltināti un <b>neatbilst</b> mūsdienu spēkā esošā būvnormatīva LBN 002-19 “Ēku norobežojošo konstrukciju siltumtehnika” prasībām.</p> <p>Apsekošanas laikā konstatētas lokāla plaisas paneļu šuvju / savienojuma vietās. <u>Rekomendējam</u> veikt starppaneļu šuvju remontu. Paneļu šuvēs iestrādāt elastīgu šuvju materiālu, piemēram, Sika Sikaflex Construction PU vai līdzvērtīgu materiālu.</p> <p>Ēkas energoefektivitātes paaugstināšanas darbu ietvaros, <u>rekomendējam</u> veikt aukstā pagraba pārseguma paneļu siltināšanu ar akmens vates lamelām; nosiltināt ēkas “starpjumta telpu”, ārsienas, pamatus un cokola daļu kopā ar vertikālās hidroizolācijas ierīkošanu un apmales pārbūvi ap ēku, nodrošinot pareizu mitruma novadi nost no ēkas pamatiem.</p> | | |

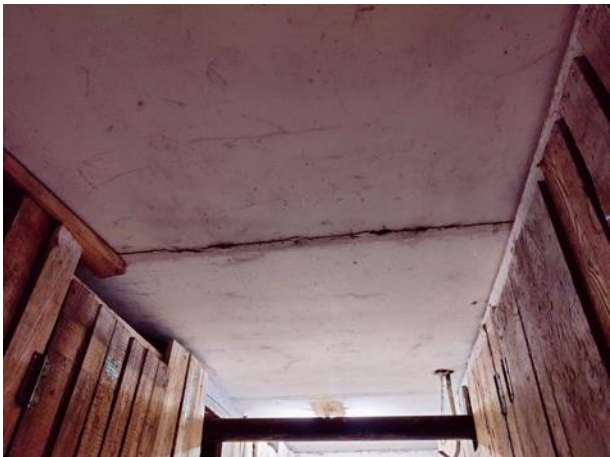
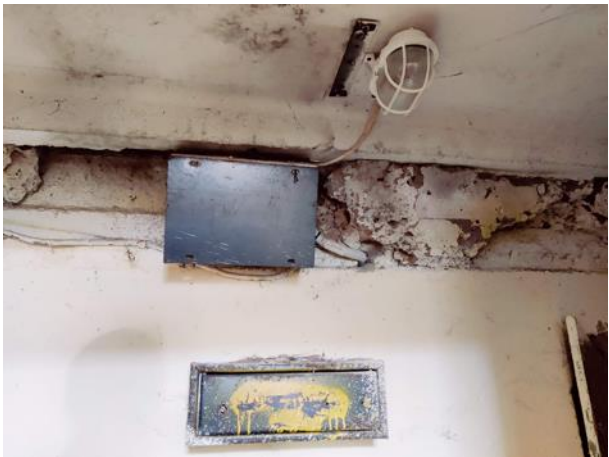
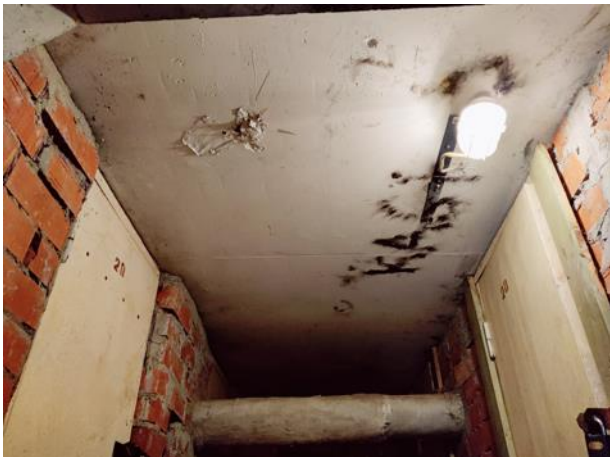
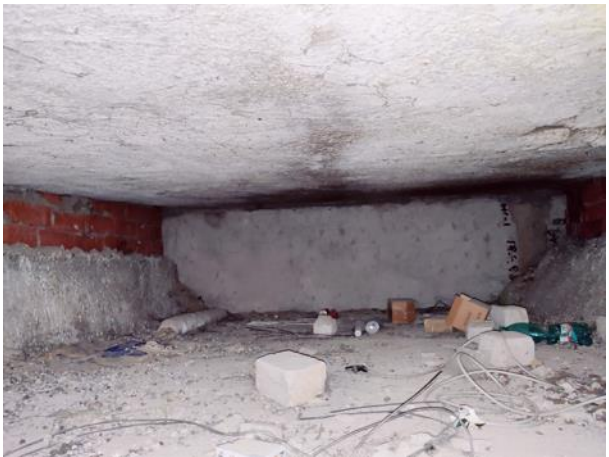
| <p>Apsekošanas objekta vai apsekošanas priekšmeta nosaukums. Īss konstatēto bojājumu un to cēloņu apraksts, tehniskā stāvokļa novērtējums atsevišķiem būves elementiem, konstrukciju veidiem, būves daļām. Atbilstība normatīvo aktu prasībām</p> | <p>Tehniskais nolietojums (%)</p> |
|---|---|
| <p>Pagraba un bēniņu pārsegumi nav siltināti. <u>Rekomendējam</u> veikt aukstā pagraba pārseguma siltināšanu, piemēram, ar akmens vates lamelām un “starpjumta telpas” pārsegumu ar beramo vati. Pirms veikt abu pārsegumu siltināšanas darbus, <u>nepieciešams</u> pieaicināt sertificētu būvinženieri būvprojekta izstrādei un precīzai pārsegumu siltināšanas mezglu izstrādei.</p> <div data-bbox="178 622 790 1077"> <p>Attēls Nr. 62 Pagraba pārseguma paneļu kopskats. Plaisas paneļu savienojuma vietās</p> </div> <div data-bbox="815 622 1426 1077"> <p>Attēls Nr. 63 Savienojuma vietu starp sienu un pārseguma paneli nepieciešams “aizsūt”</p> </div> <div data-bbox="178 1169 790 1624"> <p>Attēls Nr. 64 Pagraba pārseguma paneļu kopskats. Plaisas paneļu savienojuma vietās</p> </div> <div data-bbox="815 1169 1426 1624"> <p>Attēls Nr. 65 Jumta pārsegums. “Starpjumta telpas” kopskats. Rekomendējam veikt siltināšanas darbus</p> </div> | |

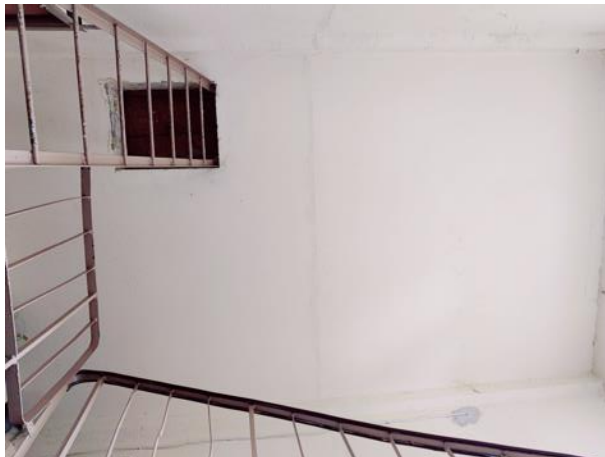
| Apsekošanas objekta vai apsekošanas priekšmeta nosaukums. Īss konstatēto bojājumu un to cēloņu apraksts, tehniskā stāvokļa novērtējums atsevišķiem būves elementiem, konstrukciju veidiem, būves daļām. Atbilstība normatīvo aktu prasībām | | Tehniskais nolietojums (%) |
|---|---|---|
| Attēls Nr. 67 Bēniņu telpas pārseguma paneļu kopskats. Plaisas starppaneļu šuvēs. Lokāli nodrupis apmetums | | |

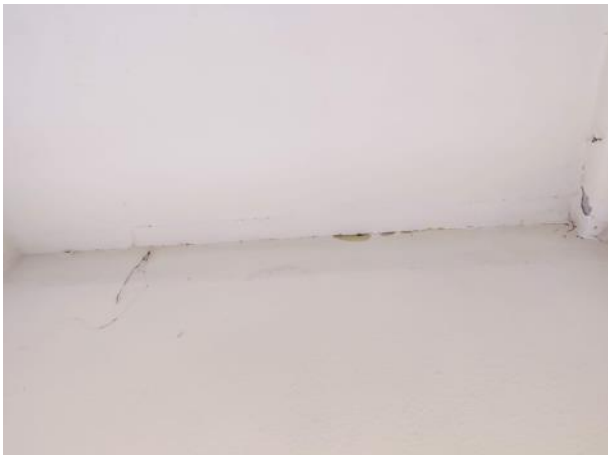
| Apsekošanas objekta vai apsekošanas priekšmeta nosaukums. Īss konstatēto bojājumu un to cēloņu apraksts, tehniskā stāvokļa novērtējums atsevišķiem būves elementiem, konstrukciju veidiem, būves daļām. Atbilstība normatīvo aktu prasībām | | Tehniskais nolietojums (%) |
|---|---|---|
| Attēls Nr. 68 Bēniņu telpas pārseguma paneļu kopskats. Plaisas starppaneļu šuvēs. Lokāli nodrupis apmetums | | |

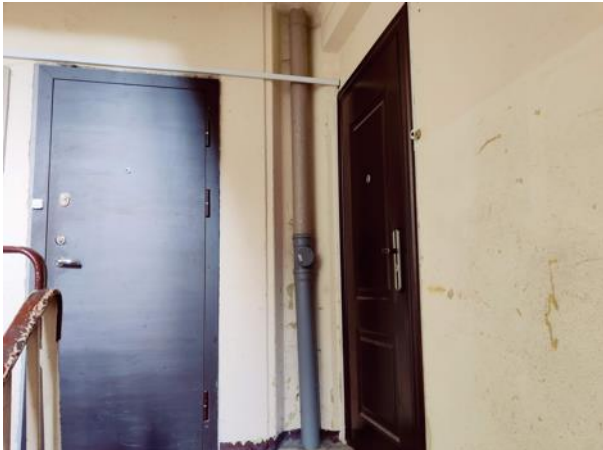
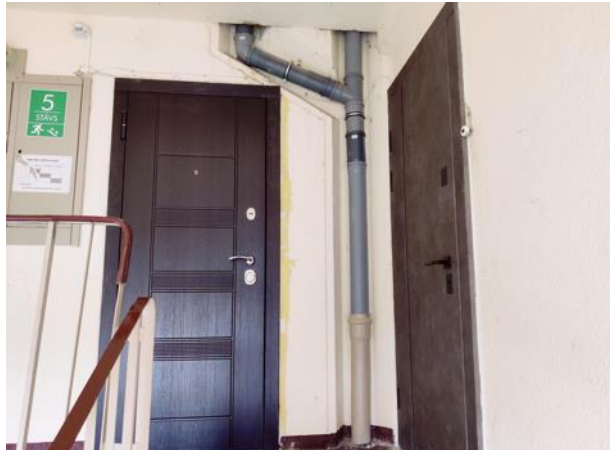
| Apsekošanas objekta vai apsekošanas priekšmeta nosaukums. Īss konstatēto bojājumu un to cēloņu apraksts, tehniskā stāvokļa novērtējums atsevišķiem būves elementiem, konstrukciju veidiem, būves daļām. Atbilstība normatīvo aktu prasībām | | Tehniskais nolietojums (%) |
|---|---|---|
| Daudzdzīvokļu dzīvojamai ēkai ir izbūvēta iekšējā lietussūdens novadsistēma. Čuguna stāvvadus vietām nomaina PVC caurules. Stāvvadu caurules iekšējai lietussūdens kanalizācijai ir izvilktas pa kāpņu telpu šahtu, šahtas ir atstātas atsegtas un caurules redzamas. Lielākajai daļai gūlīju uz jumta aizauguši lapu un grūžu ķērāji, nepieciešams nomainīt un iztīrīt gūlījas. | | |

| <p>Apsekošanas objekta vai apsekošanas priekšmeta nosaukums. Īss konstatēto bojājumu un to cēloņu apraksts, tehniskā stāvokļa novērtējums atsevišķiem būves elementiem, konstrukciju veidiem, būves daļām. Atbilstība normatīvo aktu prasībām</p> | <p>Tehniskais nolietojums (%)</p> |
|---|---|
| <p>Attēls Nr. 69 Stāvvadu caurules iekšējai lietusskanalizācijai. Lokāli mainītas čuguna caurules uz PVC</p> | <p>Attēls Nr. 70 Stāvvadu caurules iekšējai lietusskanalizācijai. Lokāli mainītas čuguna caurules uz PVC</p> |

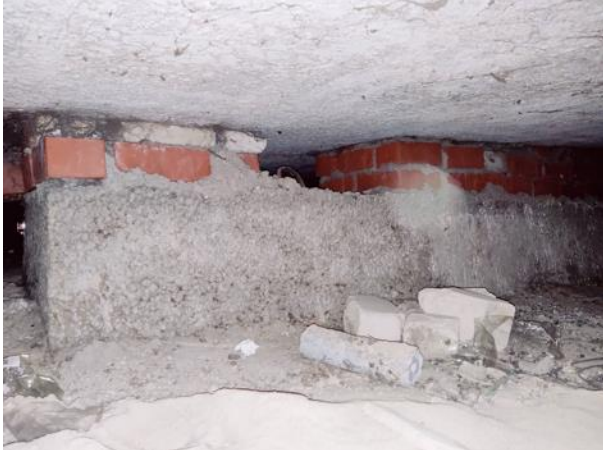
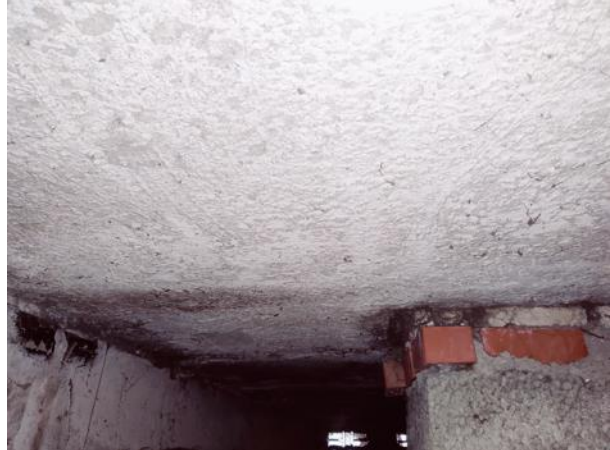
| <p>Apsekošanas objekta vai apsekošanas priekšmeta nosaukums. Īss konstatēto bojājumu un to cēloņu apraksts, tehniskā stāvokļa novērtējums atsevišķiem būves elementiem, konstrukciju veidiem, būves daļām. Atbilstība normatīvo aktu prasībām</p> | <p>Tehniskais nolietojums (%)</p> |
|---|---|
| <p>Saliekamā dzelzsbetona jumta pārseguma paneli ir nobalstīti uz stabveida / lentveida pamatiem veidotiem no ķieģeļiem un keramzītbetona blokiem.</p> <p>Bēniņu "starpjumta telpā" konstatēts izdedžu maisījums, pārsegumu nepieciešams nosiltināt.</p> <p>No ārpuses jumta pārseguma paneli nesen krāsoti, tehniski apmierinošā stāvoklī. Nesen nomainītas visas jumta skārda detaļas – ventilācijas kanālu nasegcepures un parapetiem skārda nasegelementi.</p> <p>Kopumā jumta nesošās konstrukcijas vizuālais nolietojums ir vērtējams apmierinošā stāvoklī. Jumta segums – uzklāts hidroizolējošs materiāls.</p> <p><b>Nepieciešams</b> veikt bēniņu pārseguma siltināšanu.</p> | |
| <p>Attēls Nr. 71 Pārseguma plātnei izbūvēti stabveida / lentveida pamati no ķieģeļiem un keramzīta blokiem</p> | <p>Attēls Nr. 72 Pārseguma plātnei izbūvēti stabveida / lentveida pamati no ķieģeļiem un keramzīta blokiem</p> |

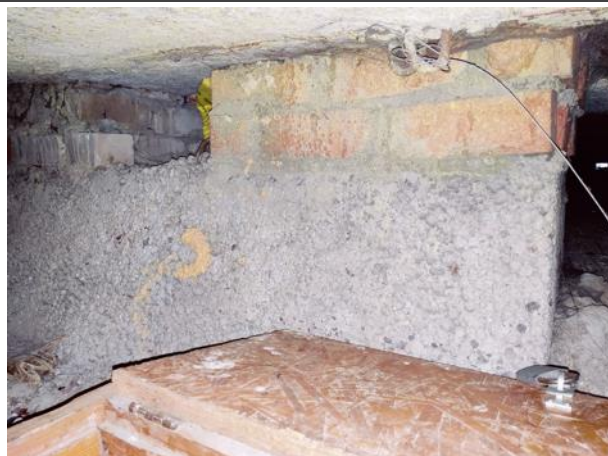
*Attēls Nr. 74 Pārseguma plātnei izbūvēti stabveida / lentveida pamati no ķieģeļiem un keramzīta blokiem*

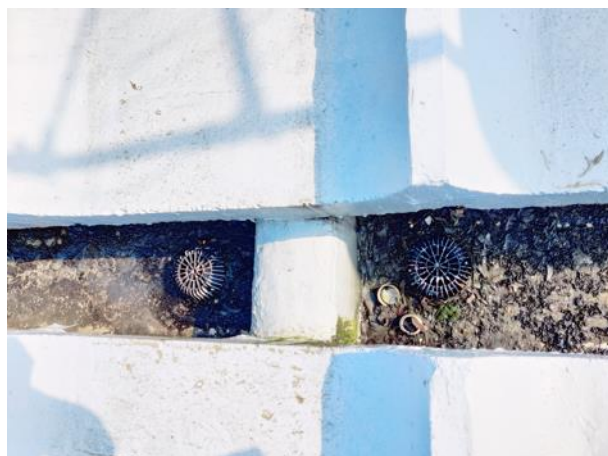
*Attēls Nr. 76 Iekšējā lietussūdens novadsistēma. Aizaugušas notekas. Nepieciešams veikt tīrīšanu. Nepieciešams nomainīt grūžu ķērājus*

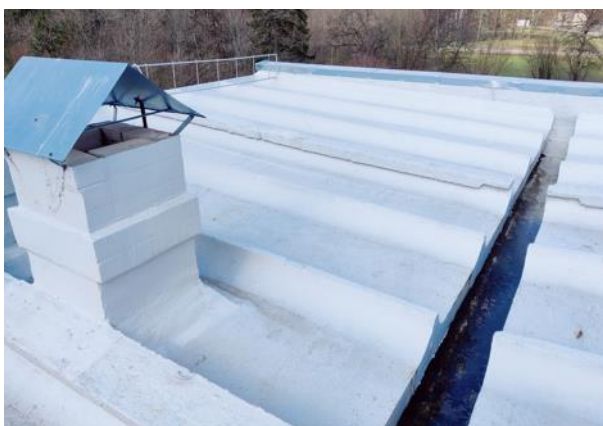
*Attēls Nr. 77 Iekšējās lietussūdens novadsistēmas un jumta seguma kopskats*

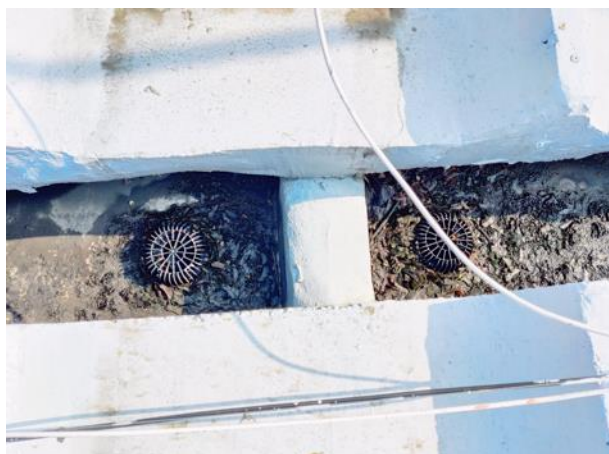
*Attēls Nr. 81 Iekšējā lietussūdens novadsistēma. Aizaugušas notekas. Nepieciešams veikt tīrīšanu. Nepieciešams nomainīt grūžu ķērājus*

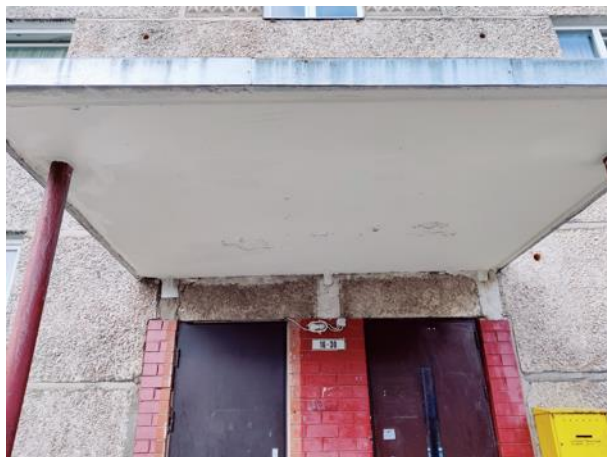
Virs kāpņu telpu ieejām ir izbūvēti saliekamā dzelzsbetona paneļu konstrukcijas jumtiņi ar hidroizolējoša seguma virsklāju. Jumta segumam ir sūnu apaugums, vītenāji, akmentiņi. Nepieciešams vītenājus un sūnas likvidēt, jumta segumu notīrīt, nepieciešamības gadījumā atjaunot jumta segumu pilnībā. To vizuālais nolietojums vērtējams kā daļēji apmierinošs.

*Attēls Nr. 84 Dzelzsbetona plātnes jumtiņa kopskats no apakšpuses. Mitruma radīti bojājumi, lobās nost krāsas*

Rekomendējam, kopā ar pārējiem ēkas energoefektivitātes paaugstināšanas pasākumiem, izstrādāt vienota dizaina balkona apdares risinājumu un veikt to atjaunošanu, ievērojot pareizu lietusūdens novadīšanu un izvēloties mitrumizturīgus apdares materiālus. Kā arī virs ieeju jumtiņiem uzklāt jaunu hidroizolējošu seguma materiālu.

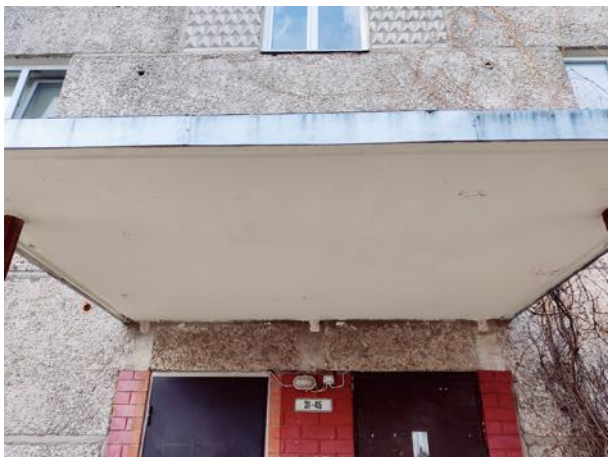
*Attēls Nr. 85 Dzelzsbetona plātnes jumtiņa kopskats no apakšpuses*

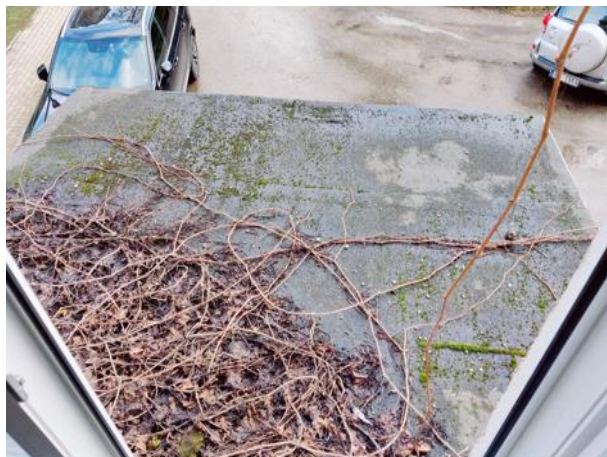
*Attēls Nr. 86 Lapas, vītenī, organiskais apaugums – tos nepieciešams likvidēt un attīrīt*

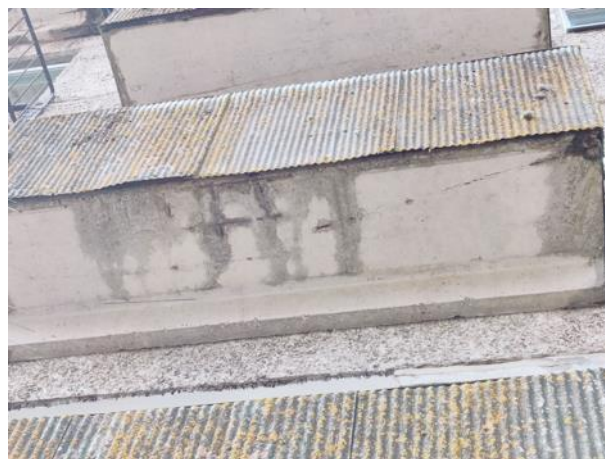
*Attēls Nr. 90 Atsevišķu balkonu apakšām nepieciešams veikt bojāto vietu remontu, kur atsegts stiegrojums, lai nepieļautu bojājumu tālāku izplatību*

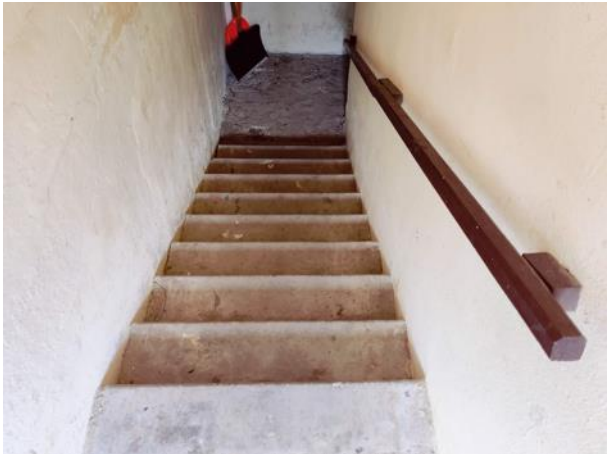
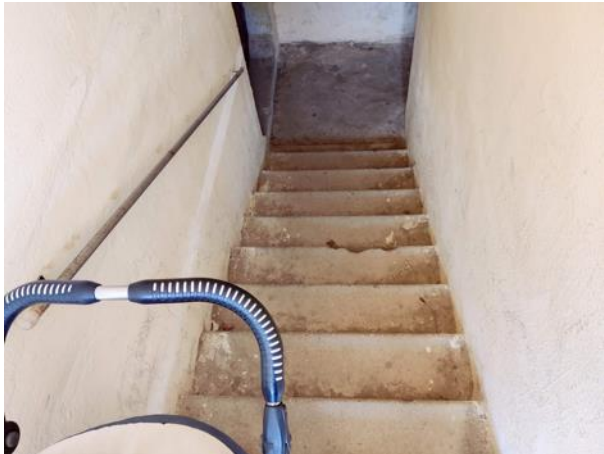
| <p>Apsekošanas objekta vai apsekošanas priekšmeta nosaukums. Īss konstatēto bojājumu un to cēloņu apraksts, tehniskā stāvokļa novērtējums atsevišķiem būves elementiem, konstrukciju veidiem, būves daļām. Atbilstība normatīvo aktu prasībām</p> | <p>Tehniskais nolietojums (%)</p> |
|---|---|
| <p>betona izdrupumi. Dekoratīvais pakāpienu krāsojums laika gaitā nolietojies. Kopumā kāpņu vizuālais nolietojums vērtējams kā apmierinošs.<br/><u>Rekomendējam</u> ieklāt mūsdienīgu, hidroizolējošu, viegli kopjamu un neslīdīgu kāpņu aizsargmateriālu.<br/>Pagrabos esošo dzelzsbetona kāpņu vizuālais nolietojums ir vērtējams apmierinošā stāvoklī, tām nozīmīgi bojājumi netika konstatēti.<br/>Piekluve uz ēkas jumtu tiek nodrošināta pa metāla trepēm, apsekošanas laikā tām nozīmīgi bojājumi netika konstatēti un tās ir apmierinošā stāvoklī.</p> | |
| <p>Attēls Nr. 91 Pagraba dzelzsbetona kāpņu kopskats</p> | <p>Attēls Nr. 92 Pagraba dzelzsbetona kāpņu kopskats</p> |

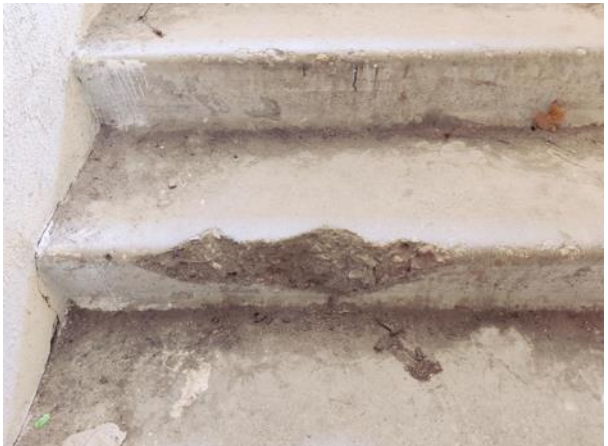
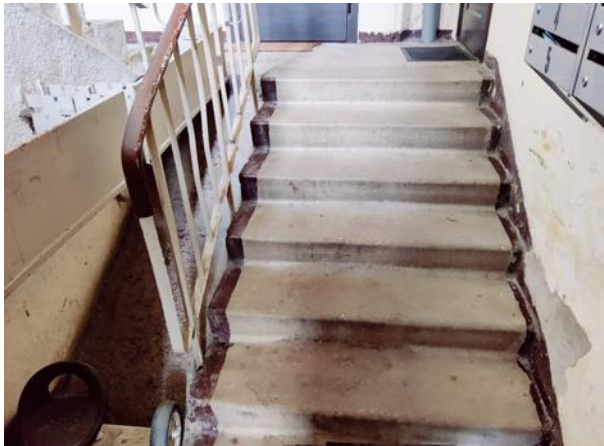
| Kāpņu telpās uzstādītas un daļēji nokrāsotas saliekamās dzelzsbetona kāpnes ar metāla margām un gumijotu lenterī. Atsevišķiem pakāpieniem novērojamas betona nodiluma pazīmes vai lokāli | | |

| <p>Apsekošanas objekta vai apsekošanas priekšmeta nosaukums. Īss konstatēto bojājumu un to cēloņu apraksts, tehniskā stāvokļa novērtējums atsevišķiem būves elementiem, konstrukciju veidiem, būves daļām. Atbilstība normatīvo aktu prasībām</p> | <p>Tehniskais nolietojums (%)</p> |
|---|---|
| <p>Attēls Nr. 93 Izdrupis dzelzsbetona kāpņu pakāpiens</p> | <p>Attēls Nr. 94 Saliekamās dzelzsbetona kāpnes ar metāla margām un gumijotu lenterī. Konstatēti lokāli betona izdrupumi</p> |

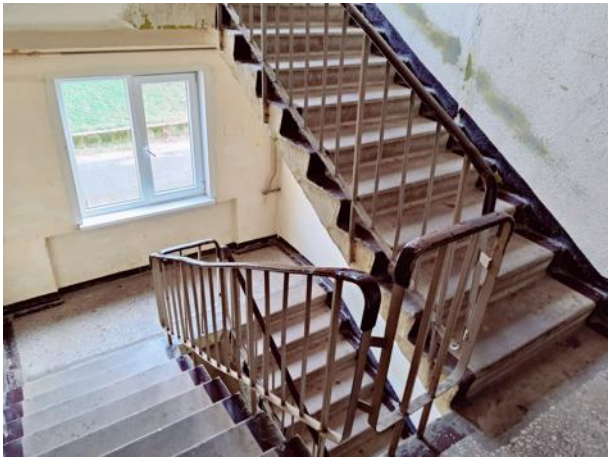
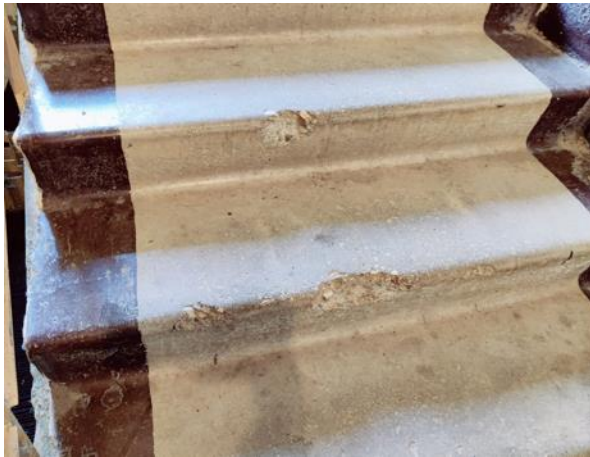
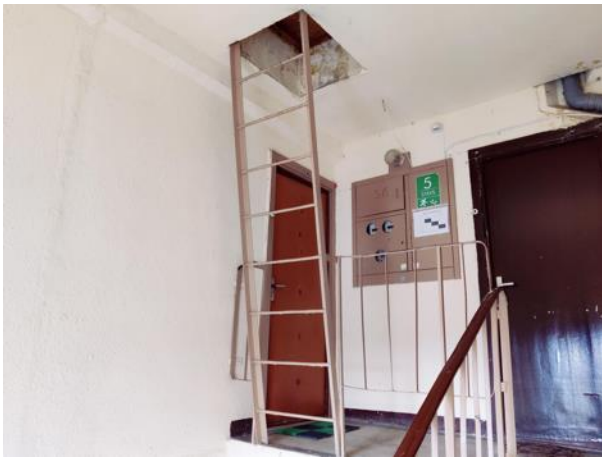
| Apsekošanas objekta vai apsekošanas priekšmeta nosaukums. Īss konstatēto bojājumu un to cēloņu apraksts, tehniskā stāvokļa novērtējums atsevišķiem būves elementiem, konstrukciju veidiem, būves daļām. Atbilstība normatīvo aktu prasībām | | Tehniskais nolietojums (%) |
|---|---|---|
| <div style="display: flex; justify-content: space-around;"> </div> <div style="display: flex; justify-content: space-around; margin-top: 10px;"> <p>Attēls Nr. 95 Saliekamo dzelzsbetona kāpņu kopskats</p> <p>Attēls Nr. 96 Konstatēti lokāli betona izdrupumi</p> </div> <div style="text-align: center; margin-top: 40px;"> <p>Attēls Nr. 97 Metāla konstrukcijas kāpņu kopskats</p> </div> | | |

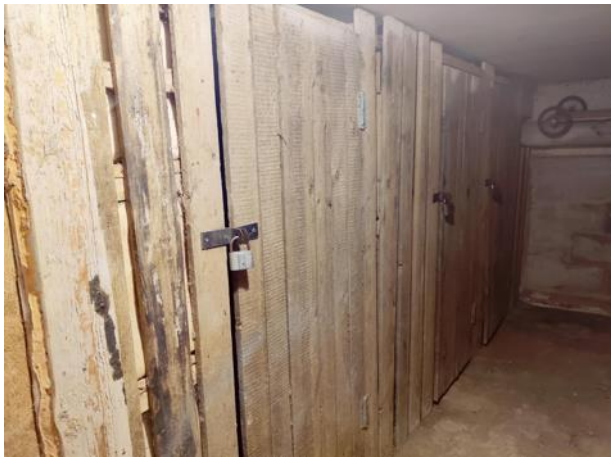
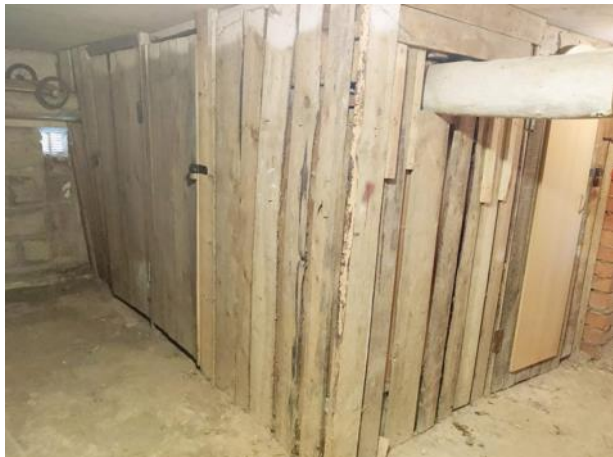
| <p><i>Apsekošanas objekta vai apsekošanas priekšmeta nosaukums. Īss konstatēto bojājumu un to cēloņu apraksts, tehniskā stāvokļa novērtējums atsevišķiem būves elementiem, konstrukciju veidiem, būves daļām. Atbilstība normatīvo aktu prasībām</i></p> | <p>Tehniskais nolietojums (%)</p> |
|---|---|
| <p>Starp sienas, kuras nav nesošas vai pašnesošas sienas, galvenokārt ir dzīvokļos un tās netika apsekotas.</p> <p>Koka konstrukciju starpsienas pagrabos, kur izveidoti individuālie nodaļējumi iedzīvotājiem. Vizuāli pagrabos starpsienas deformācijas apsekošanas laikā netika konstatētas. Koka starpsienas vizuālais nolietojums pagrabā kopumā vērtējams kā apmierinošs.</p> <div style="display: flex; justify-content: space-around;"> <div data-bbox="177 656 790 1111"> </div> <div data-bbox="810 656 1425 1111"> </div> </div> <div style="display: flex; justify-content: space-around;"> <div data-bbox="161 1111 790 1245"> <p><i>Attēls Nr. 98 Koka konstrukcijas starpsienas pagrabā, kur izveidoti individuālie nodaļējumi iedzīvotājiem</i></p> </div> <div data-bbox="810 1111 1439 1245"> <p><i>Attēls Nr. 99 Koka konstrukcijas starpsienas pagrabā, kur izveidoti individuālie nodaļējumi iedzīvotājiem</i></p> </div> </div> | |

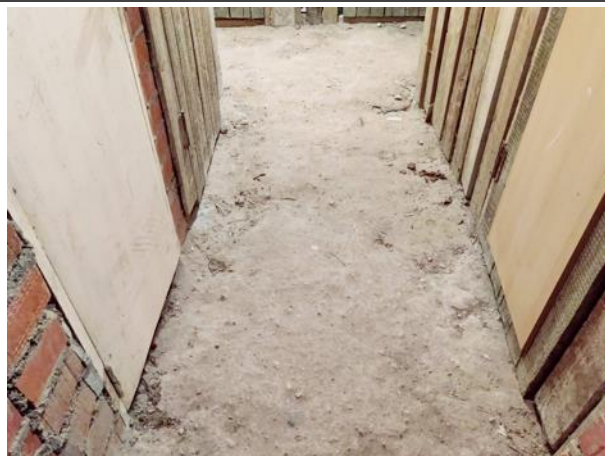
*Attēls Nr. 101 Eksponētas betona klona grīdas kopskats pagrabstāvā*

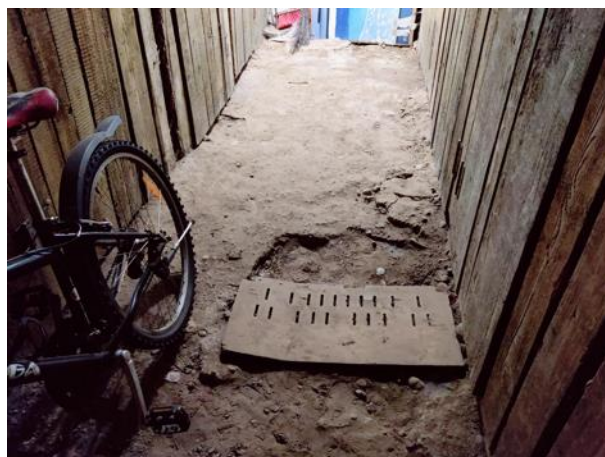
| <p><i>Apsekošanas objekta vai apsekošanas priekšmeta nosaukums. Īss konstatēto bojājumu un to cēloņu apraksts, tehniskā stāvokļa novērtējums atsevišķiem būves elementiem, konstrukciju veidiem, būves daļām. Atbilstība normatīvo aktu prasībām</i></p> | <p>Tehniskais nolietojums (%)</p> |
|---|---|
| <p>Daudzdzīvokļu dzīvojamās ēkas kāpņu telpu grīdām saglabātas eksponēta betona grīdas. Novērojamas lietošanas nodiluma pazīmes, tomēr nozīmīgi konstrukciju bojājumi netika konstatēti. Kopumā to stāvoklis ir apmierinošs.</p> <p><u>Rekomendējam</u>, kāpņu telpu iekšējās apdares atjaunošanas darbu ietvaros, ieklāt jaunu, viegli kopjamu, mūsdienīgu un ilgmūžīgu grīdu kā arī kāpņu seguma materiālu.</p> <p>Pagrabu telpās atstātas eksponēta betona grīdas. Apsekošanas laikā pagrabu grīdām kopumā plaisas, deformācijas vai citi nozīmīgi bojājumi netika konstatēti un to vizuālais nolietojums ir vērtējams apmierinošā stāvoklī. Pie viena nodaļējuma ir izveidojusies bedre – to nepieciešams aizbetonēt, lai izvairītos no pakļupšanas draudiem.</p> | |

*Attēls Nr. 103 Nepieciešams veikt grīdas remontdarbus – aizbetonēt bedri*

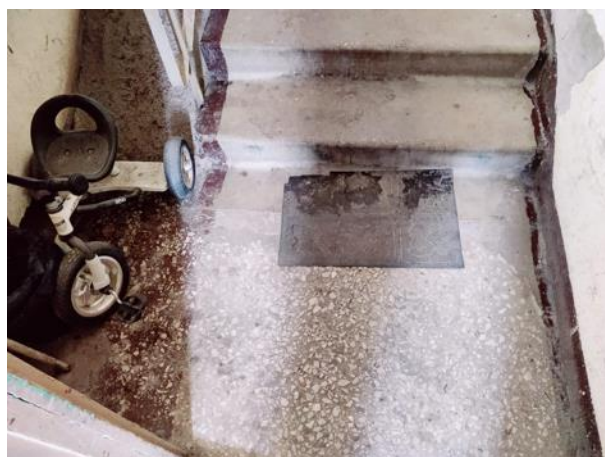
*Attēls Nr. 105 Kāpņu telpas grīdas virsmas apdares kopskats*

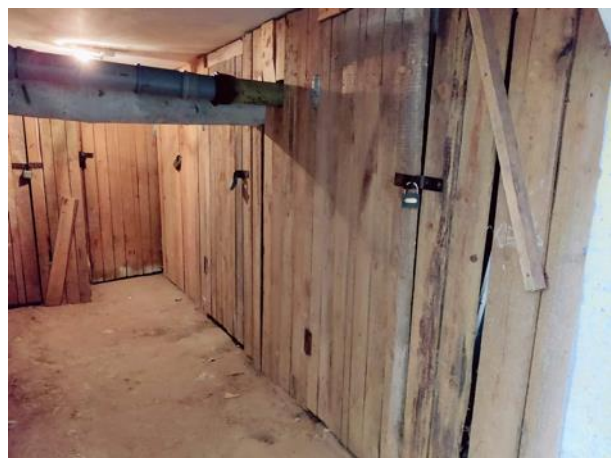
*Attēls Nr. 110 Pagraba nodalījumu koka durvis*

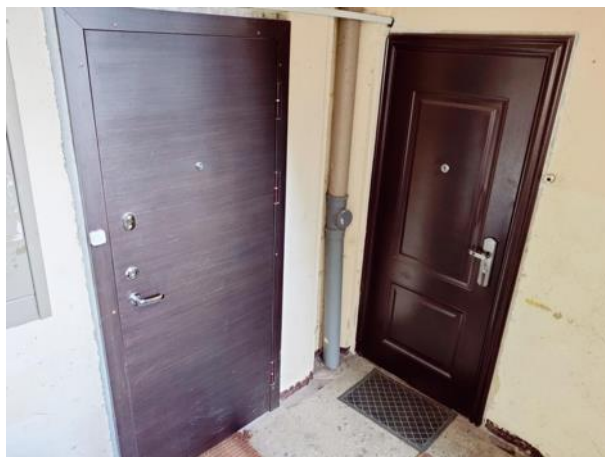
*Attēls Nr. 115 Dzīvokļiem uzstādītas dažādu stilu un materiālu ārdurvis, bet tās ir funkcionālā darba kārtībā un apmierinošā stāvoklī*

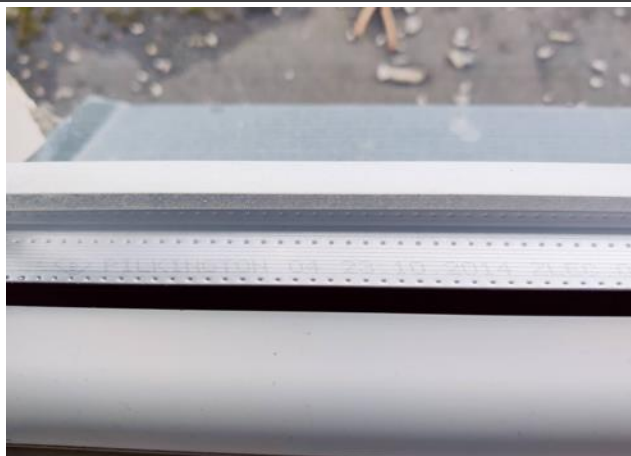
*Attēls Nr. 116 Koplietošanas kāpņu telpās 2014.gadā uzstādīti PVC konstrukcijas logi*
