**Tehniskās apsekošanas atzinums Nr. TAA-17042025**

**Daudzdzīvokļu dzīvojamā māja, kad. Nr. 70010011180001, Raiņa ielā 37A, Madona, Madonas nov., LV-4801**

**Atzinums izsniegts 2025. gada 20. maijā**

**SIA "MS Būvuzraudzība"**

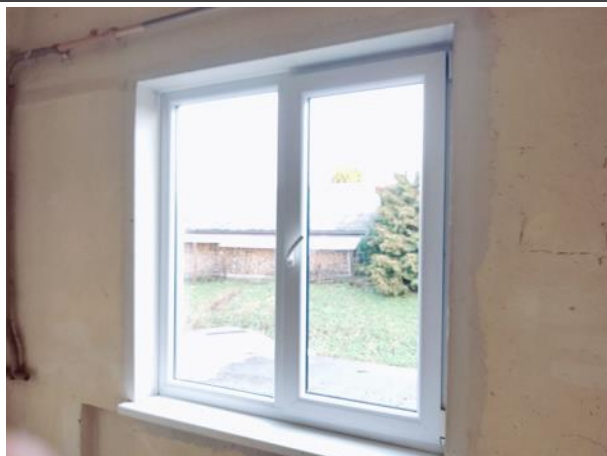
*Attēls Nr. 117 Koplietošanas kāpņu telpās 2014.gadā uzstādīti PVC konstrukcijas logi*

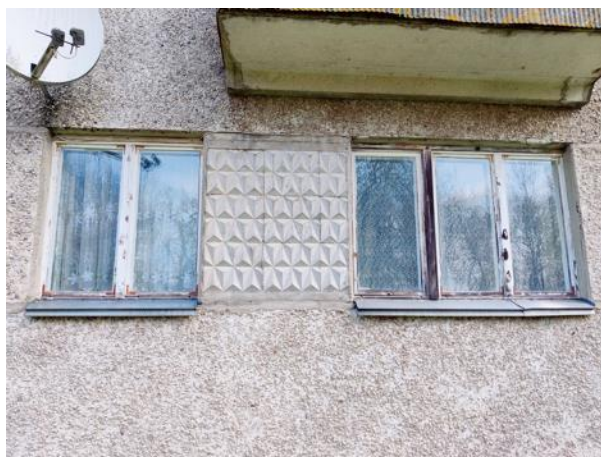
*Attēls Nr. 118 Koka logi – rekomendējam veikt nomaiņu uz mūsdienīgiem PVC logiem*

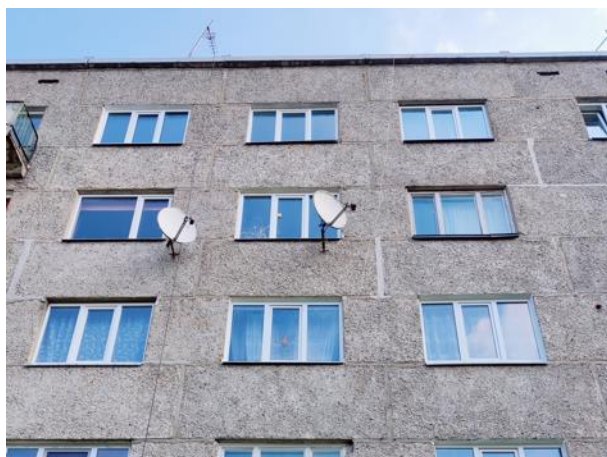
*Attēls Nr. 119 Gandrīz visiem ēkas dzīvokļiem uzstādīti mūsdienīgi PVC konstrukciju stikla pakešu logi*

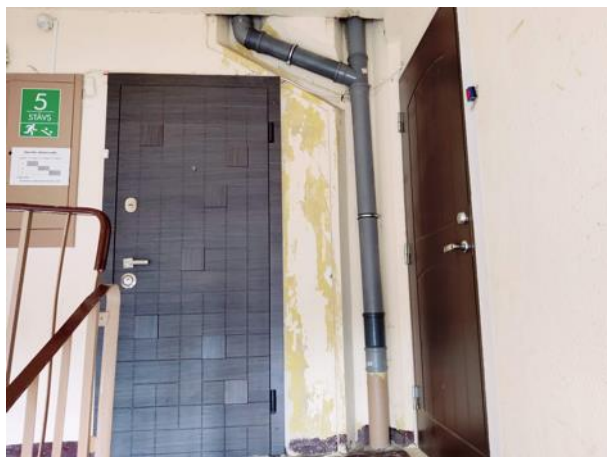
*Attēls Nr. 121 Dzīvokļiem uzstādītas dažādu stilu un materiālu ārdurvis, bet tās ir funkcionālā darba kārtībā un apmierinošā stāvoklī*

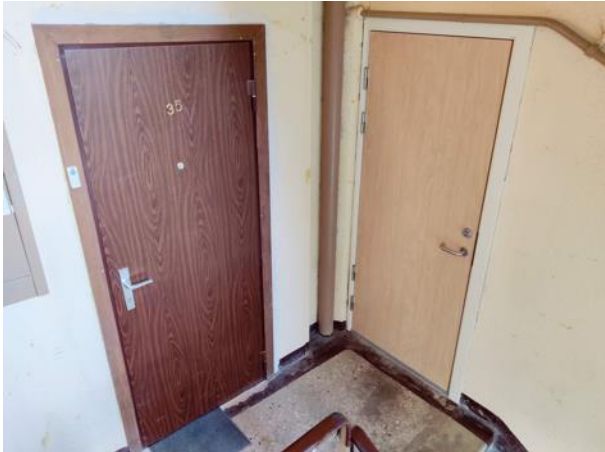
| Apsekošanas objekta vai apsekošanas priekšmeta nosaukums. Īss konstatēto bojājumu un to cēloņu apraksts, tehniskā stāvokļa novērtējums atsevišķiem būves elementiem, konstrukciju veidiem, būves daļām. Atbilstība normatīvo aktu prasībām | | Tehniskais nolietojums (%) |
|---|---|---|
| Attēls Nr. 122 Dzīvokļiem uzstādītas dažādu stilu un materiālu ārdurvis, bet tās ir funkcionālā darba kārtībā un apmierinošā stāvoklī | | |

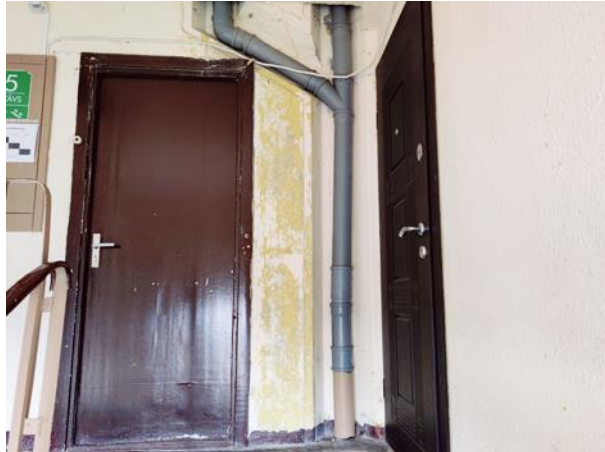
| Apsekošanas objekta vai apsekošanas priekšmeta nosaukums. Īss konstatēto bojājumu un to cēloņu apraksts, tehniskā stāvokļa novērtējums atsevišķiem būves elementiem, konstrukciju veidiem, būves daļām. Atbilstība normatīvo aktu prasībām | | Tehniskais nolietojums (%) |
|---|---|---|
| Attēls Nr. 123 Dzīvokļiem uzstādītas dažādu stilu un materiālu ārdurvis, bet tās ir funkcionālā darba kārtībā un apmierinošā stāvoklī | | |

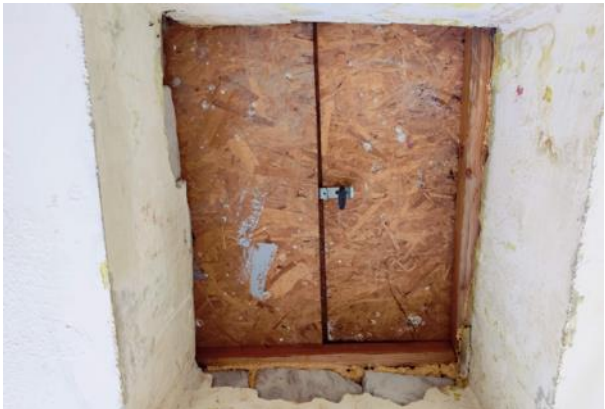
| Apsekošanas objekta vai apsekošanas priekšmeta nosaukums. Īss konstatēto bojājumu un to cēloņu apraksts, tehniskā stāvokļa novērtējums atsevišķiem būves elementiem, konstrukciju veidiem, būves daļām. Atbilstība normatīvo aktu prasībām | | Tehniskais nolietojums (%) |
|---|---|---|
| Attēls Nr. 124 OSB materiāla lūka uz jumta starptelpu | | |

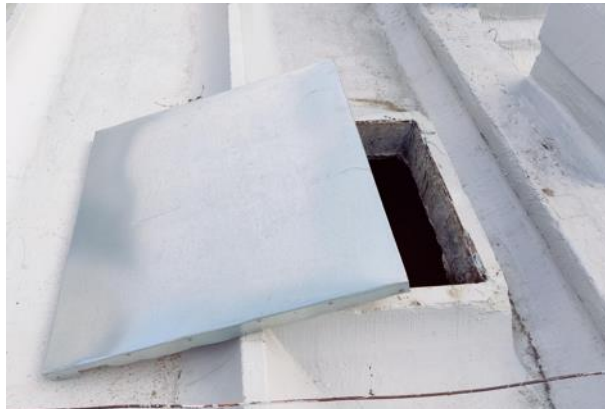
| Apsekošanas objekta vai apsekošanas priekšmeta nosaukums. Īss konstatēto bojājumu un to cēloņu apraksts, tehniskā stāvokļa novērtējums atsevišķiem būves elementiem, konstrukciju veidiem, būves daļām. Atbilstība normatīvo aktu prasībām | | Tehniskais nolietojums (%) |
|---|---|---|
| Attēls Nr. 125 Koka konstrukcijas vāks, kas nošūts ar skārdi, uz ēkas jumta | | |

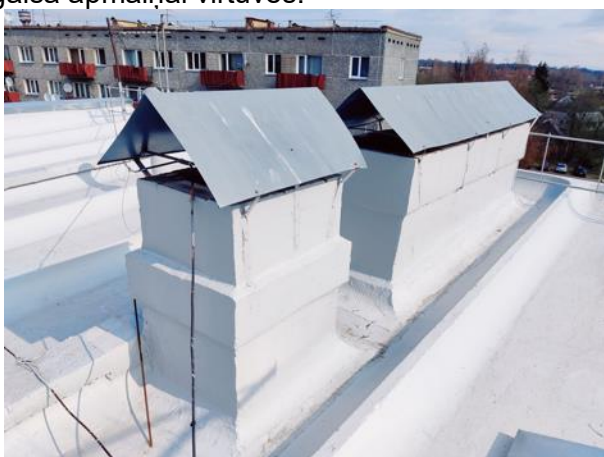
Attēls Nr. 126 Dabīgās ventilācijas izvadkanāls uz ēkas jumta. Uzstādītas skārda nasegcepures

Daudzdzīvokļu dzīvojamā ēkā tiek nodrošināta dabiskā ventilācija. Tika apsekoti uz ēkas jumta izlaistie ventilācijas izvadkanāli. Tiem uzstādītas jaunas skārda nasegcepures. Nepieciešams aizmūrēt lielos atvērumus, lai samazinātu brīvo platumu un putni neieklūtu iekštelpās, jo daļai no izvadiem sprauga ir pietiekami plata. Kopumā ventilācijas kanālu vizuālais nolietojums vērtējams kā labs. Rekomendējam uzstādīt metāla sietus priekšā lielākajiem atvērumiem.

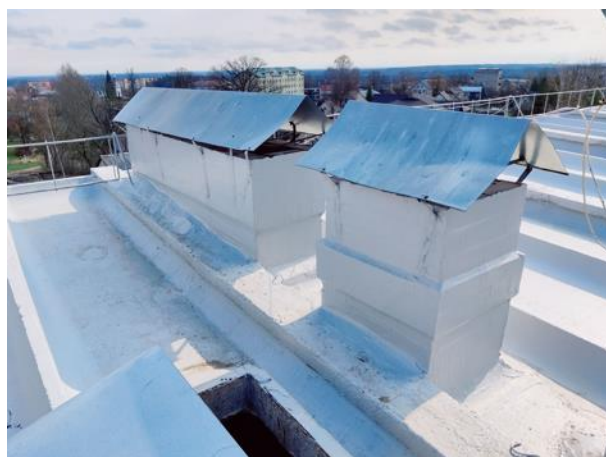
Attēls Nr. 127 Dabīgās ventilācijas izvadkanāls uz ēkas jumta. Uzstādītas skārda nasegcepures

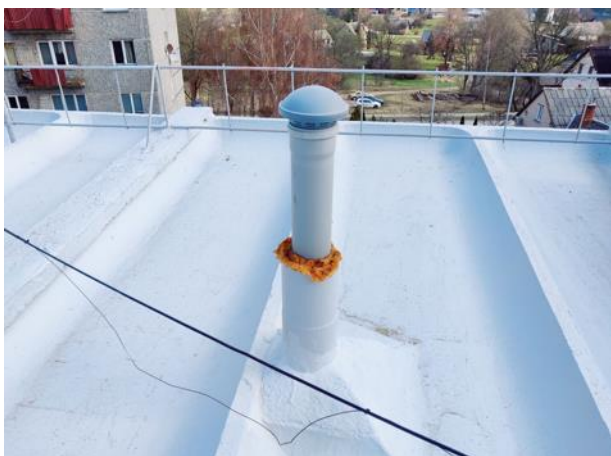
Attēls Nr. 128 Kanalizācijas stāvvadu ventilācijas izvads

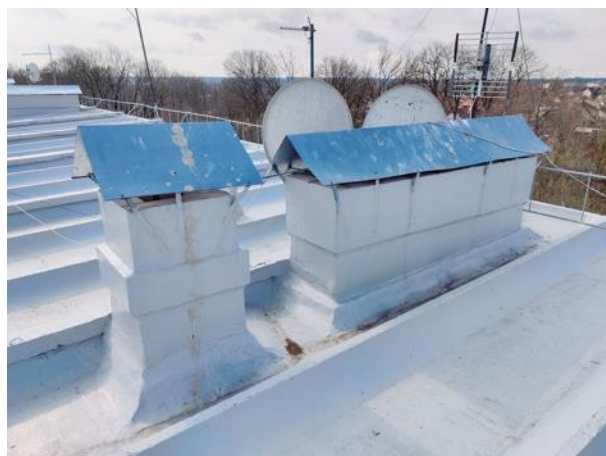
Attēls Nr. 129 Dabīgās ventilācijas izvadkanāls uz ēkas jumta. Uzstādītas skārda nasegcepures

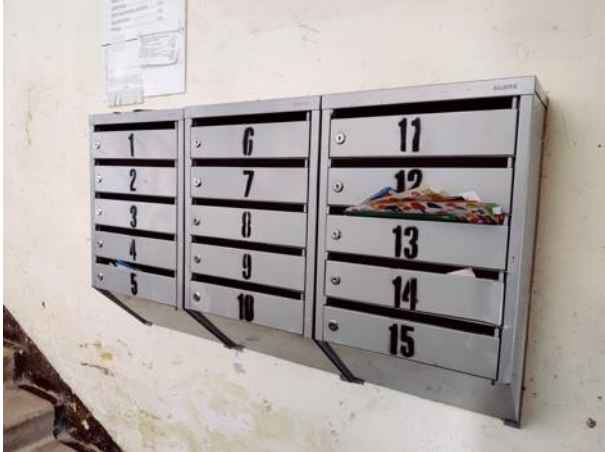
| <p>Apsekošanas objekta vai apsekošanas priekšmeta nosaukums. Īss konstatēto bojājumu un to cēloņu apraksts, tehniskā stāvokļa novērtējums atsevišķiem būves elementiem, konstrukciju veidiem, būves daļām. Atbilstība normatīvo aktu prasībām</p> | <p>Tehniskais nolietojums (%)</p> |
|---|---|
| <p>Attēls Nr. 134 Ir uzstādīti mūsdienīgi, vienota dizaina pastkastīšu bloki kāpņu telpās</p> | <p>Attēls Nr. 135 Nolobījies apmetums un krāsa</p> |

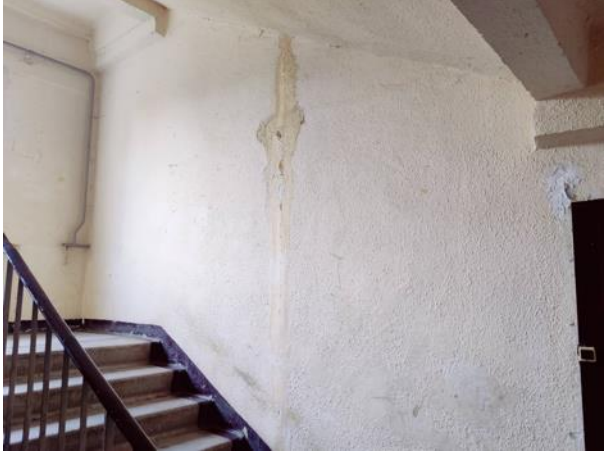
| <p>Apsekošanas objekta vai apsekošanas priekšmeta nosaukums. Īss konstatēto bojājumu un to cēloņu apraksts, tehniskā stāvokļa novērtējums atsevišķiem būves elementiem, konstrukciju veidiem, būves daļām. Atbilstība normatīvo aktu prasībām</p> | <p>Tehniskais nolietojums (%)</p> |
|---|---|
| <p>Attēls Nr. 136 Sienas paneļu savienojuma šuvēs plaisa un veikti lokāli remontdarbi</p> | <p>Attēls Nr. 137 Mehāniski iekšējās apdares bojājumi</p> |

| <p>Apsekošanas objekta vai apsekošanas priekšmeta nosaukums. Īss konstatēto bojājumu un to cēloņu apraksts, tehniskā stāvokļa novērtējums atsevišķiem būves elementiem, konstrukciju veidiem, būves daļām. Atbilstība normatīvo aktu prasībām</p> | <p>Tehniskais nolietojums (%)</p> |
|---|---|
| <p>tam veikt pilnu iekšējās apdares atjaunošanu, aizsegt ciet ar mitrumizturīgu ģipškartonu lietussūdens stāvvadu šahtu (atstājot kontrollūkas).</p> | |

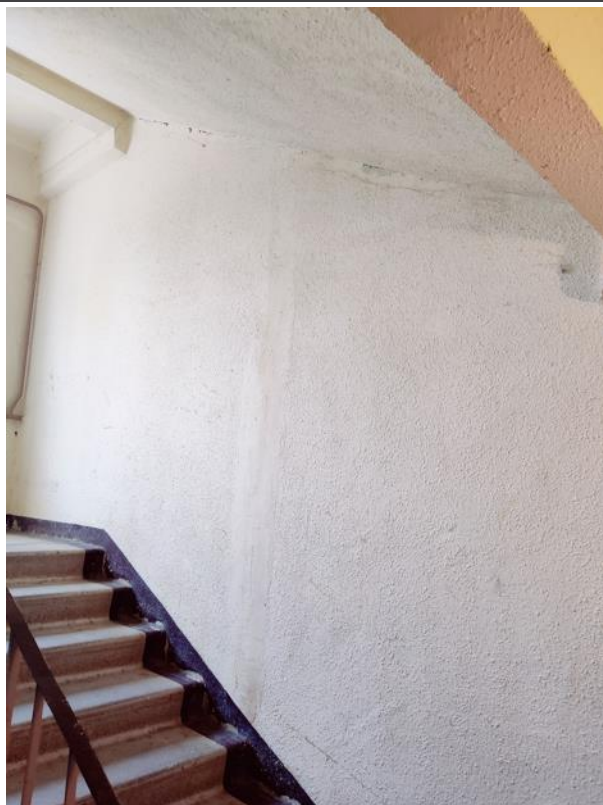
*Attēls Nr. 139 Kāpņu telpas interjera kopskats*

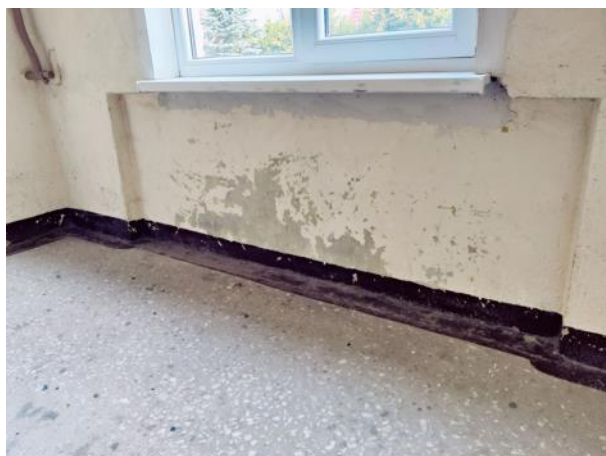
*Attēls Nr. 140 Mitruma ietekmē nolobīties apmetums un krāsa*

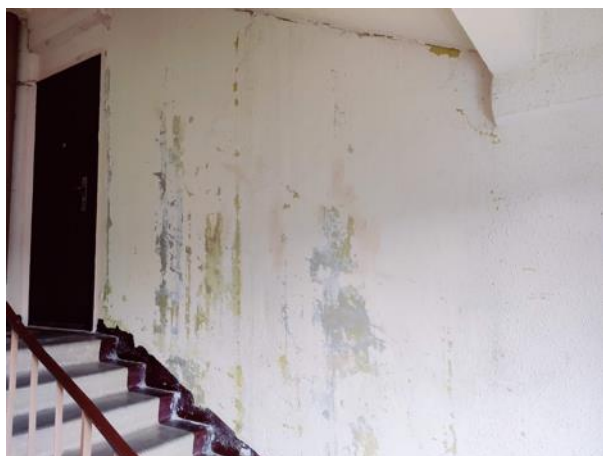
*Attēls Nr. 141 Mehāniski iekšējās apdares bojājumi*

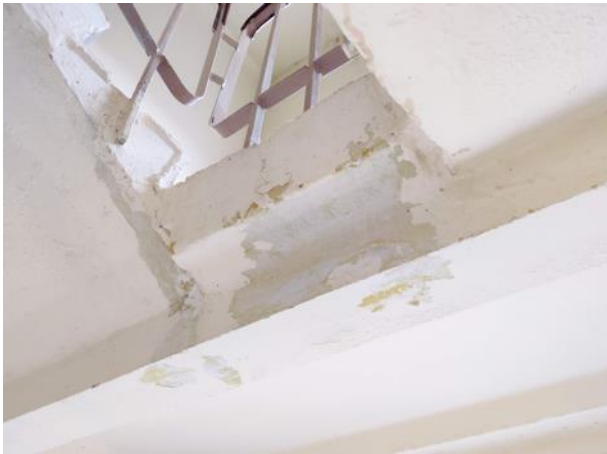
| Apsekošanas objekta vai apsekošanas priekšmeta nosaukums. Īss konstatēto bojājumu un to cēloņu apraksts, tehniskā stāvokļa novērtējums atsevišķiem būves elementiem, konstrukciju veidiem, būves daļām. Atbilstība normatīvo aktu prasībām | | Tehniskais nolietojums (%) |
|---|---|---|
| <p>Attēls Nr. 142 Mitruma ietekmē nolobījies apmetums un krāsa</p> | | |

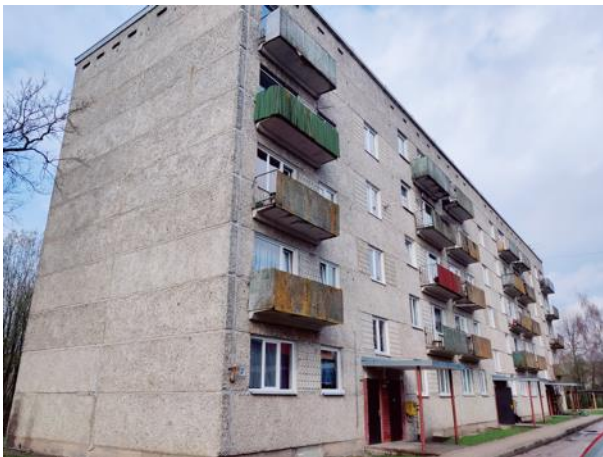
| Apsekošanas objekta vai apsekošanas priekšmeta nosaukums. Īss konstatēto bojājumu un to cēloņu apraksts, tehniskā stāvokļa novērtējums atsevišķiem būves elementiem, konstrukciju veidiem, būves daļām. Atbilstība normatīvo aktu prasībām | | Tehniskais nolietojums (%) |
|---|---|---|
| <p>Attēls Nr. 143 Galvenās fasādes kopskats</p> | | <p>Attēls Nr. 144 Kāpņu telpas kopskats ar 2014. gadā nomainītajiem PVC logiem. Nepieciešams likvidēt vītenājus no fasādes</p> |

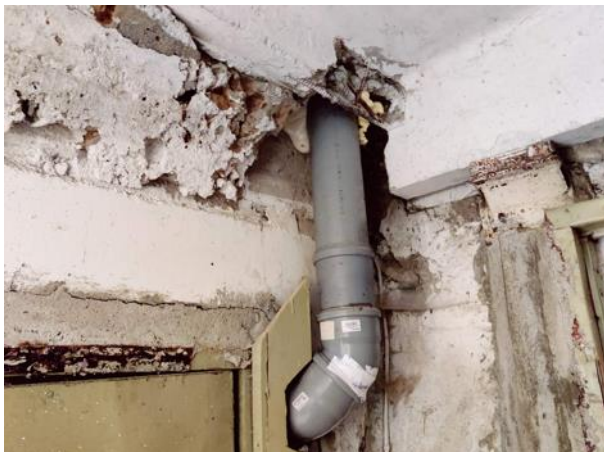
*Attēls Nr. 149 Lokāli nomainītas PVC lietusskanalizācijas caurules*

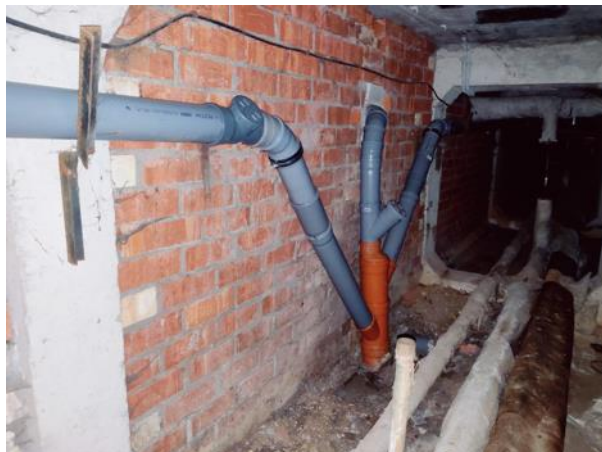
*Attēls Nr. 150 Uzstādītas PVC caurules. Pa grīdas daļu izvietotas ūdens caurules ar vēsturisko izolāciju*

| Apsekošanas objekta vai apsekošanas priekšmeta nosaukums. Īss konstatēto bojājumu un to cēloņu apraksts, tehniskā stāvokļa novērtējums atsevišķiem būves elementiem, konstrukciju veidiem un būves daļām. Atbilstība normatīvo aktu prasībām | | Tehniskais nolietojums (%) |
|---|---|---|
| <p>Daudzdzīvokļu dzīvojamā ēkā izveidots aukstā ūdens un kanalizācijas sistēmu pieslēgums centralizētajiem Madonas pilsētas tīkliem. Stāvvadi nav mainīti. Lokāli ir mainītas aukstā ūdens un kanalizācijas caurules, laika gaitā novēršot veco esošo cauruļu avārijas situācijas. Aukstā ūdens un kanalizācijas sistēmas apsekošanas laikā ir funkcionējošā darba kārtībā. Kopumā to vizuālais nolietojums ir daļēji apmierinošā stāvoklī.</p> <p>Ēkas energoefektivitātes paaugstināšanas darbu ietvaros, <u>nepieciešams</u> veikt visu veco čuguna kanalizācijas cauruļvadu un stāvvadu nomaiņu pret jaunām PVC caurulēm. Kā arī visā ēkā veikt veco metāla aukstā ūdens cauruļvadu nomaiņu pret jaunām PVC caurulēm ar izolāciju.</p> | | |

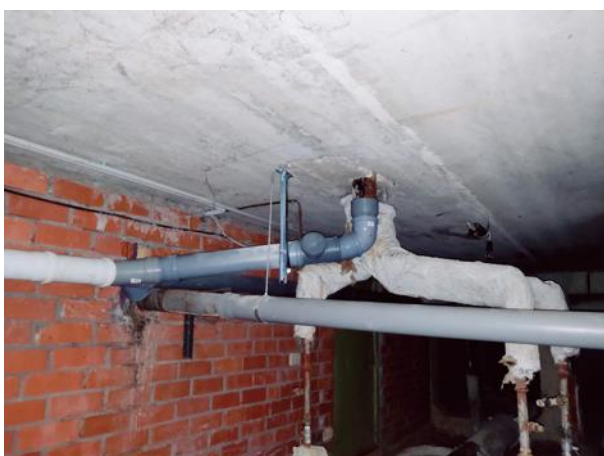
*Attēls Nr. 151 Uzstādītas PVC caurules. Blakus izvietotas ūdens caurules ar vēsturisko izolāciju*

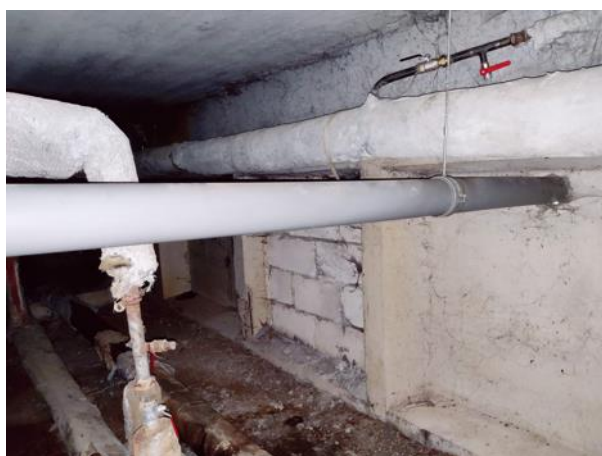
*Attēls Nr. 152 Uzstādītas PVC caurules. Blakus izvietotas ūdens caurules ar vēsturisko izolāciju*

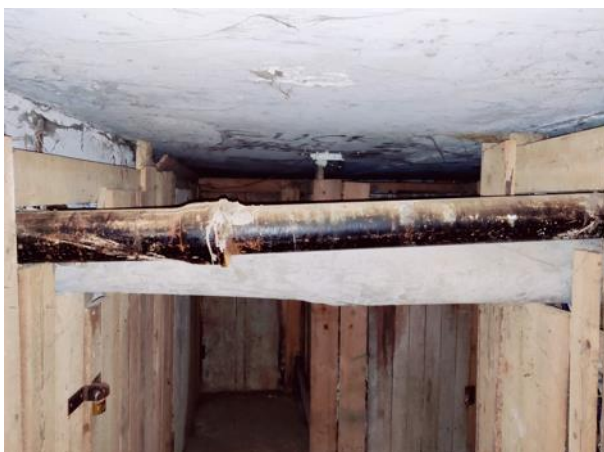
*Attēls Nr. 153 Vēsturiskās čuguna caurules*

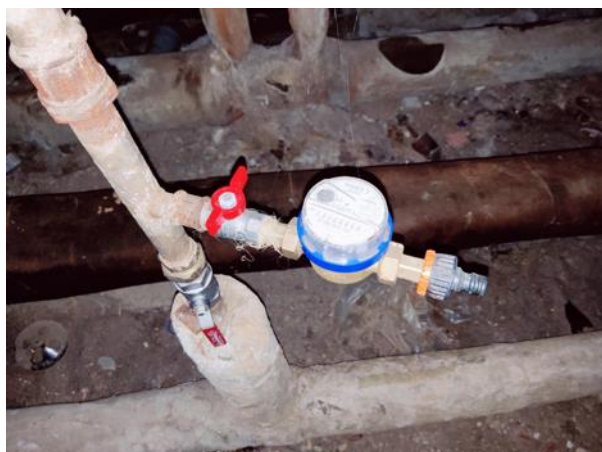
*Attēls Nr. 154 Aukstā ūdens patēriņa skaitītājs*

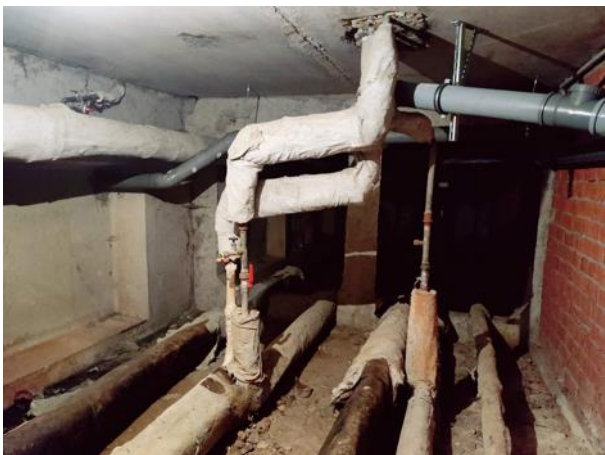
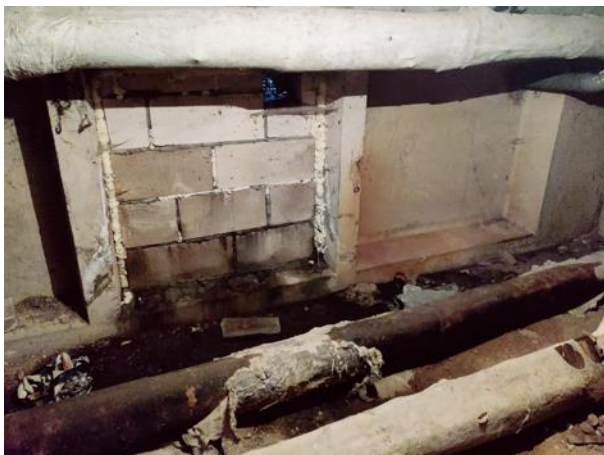
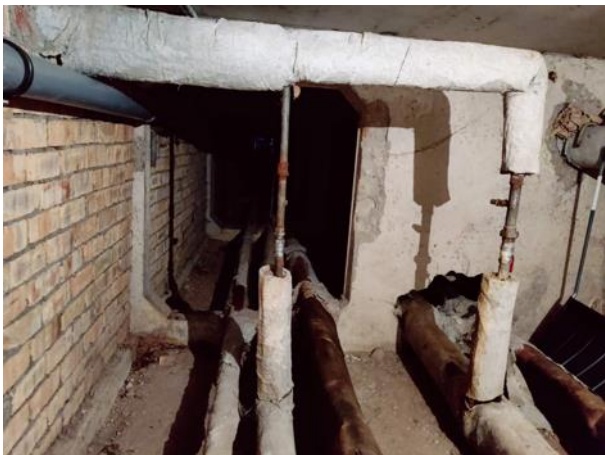
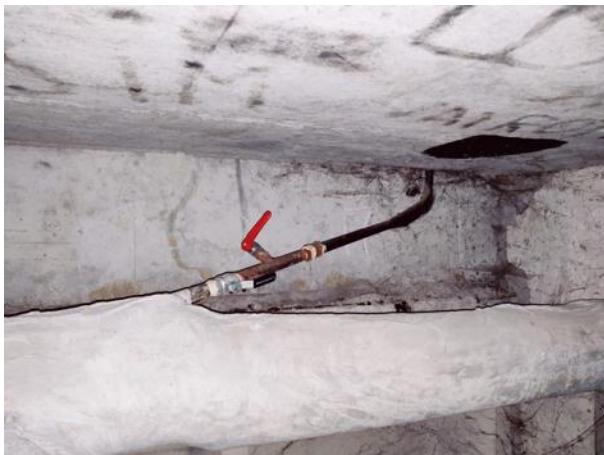
| Apsekošanas objekta vai apsekošanas priekšmeta nosaukums. Īss konstatēto bojājumu un to cēloņu apraksts, tehniskā stāvokļa novērtējums atsevišķiem būves elementiem, konstrukciju veidiem un būves daļām. Atbilstība normatīvo aktu prasībām | | Tehniskais nolietojums (%) |
|---|---|---|
| <p>Karstais ūdens ēkā tiek nodrošināts centralizēti. Karstā ūdens caurules saglabājušās kopš ēkas būvniecības laikiem ar vēsturisko izolāciju. Dzīvokļos esošie inženiertīkli netika detalizēti apsekoti. Nepieciešams izbūvēt jaunas karstā ūdens apgādes caurules un to izolāciju.</p> | | |
| <div style="display: flex; justify-content: space-around;"> <div style="text-align: center;"> <p>Attēls Nr. 155 Karstā ūdens apgādes caurules ar veco izolāciju</p> </div> <div style="text-align: center;"> <p>Attēls Nr. 156 Karstā ūdens apgādes caurules ar veco izolāciju</p> </div> </div> <div style="display: flex; justify-content: space-around; margin-top: 20px;"> <div style="text-align: center;"> <p>Attēls Nr. 157 Karstā ūdens apgādes caurules ar veco izolāciju</p> </div> <div style="text-align: center;"> <p>Attēls Nr. 158 Karstā ūdens apgādes caurules ar veco izolāciju</p> </div> </div> | | |

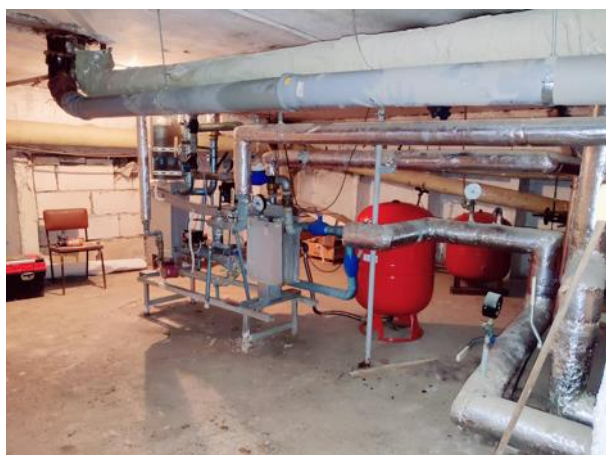
Daudzdzīvokļu dzīvojamā ēkā ir ierīkota centrālapkures sistēma ar izbūvētu siltummezglu. Apsekošanas laikā centralizētā siltumapgāde ir funkcionālā darba kārtībā un apmierinošā stāvoklī. Nepieciešams veikt apkures cauruļvadu nomaiņu pret jauniem ar atbilstošu izolāciju.

Attēls Nr. 159 Siltummezgla kopskats

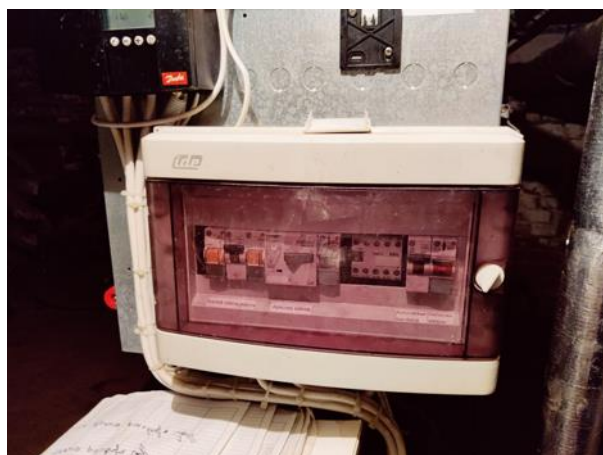
Attēls Nr. 160 Drošinātāju skapis siltummezglā

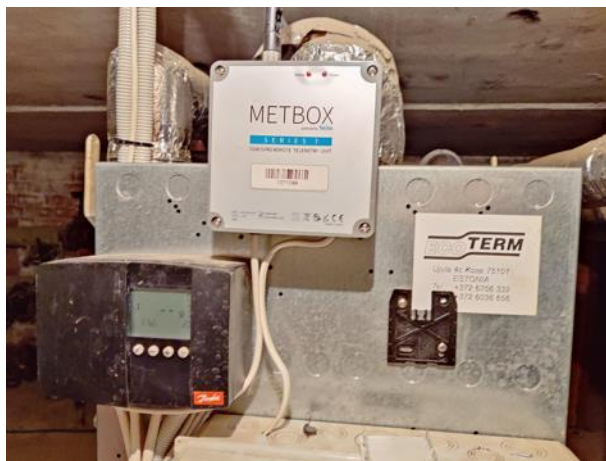
Attēls Nr. 161 Apkures sistēmas vadības panelis, siltuma skaitītājs

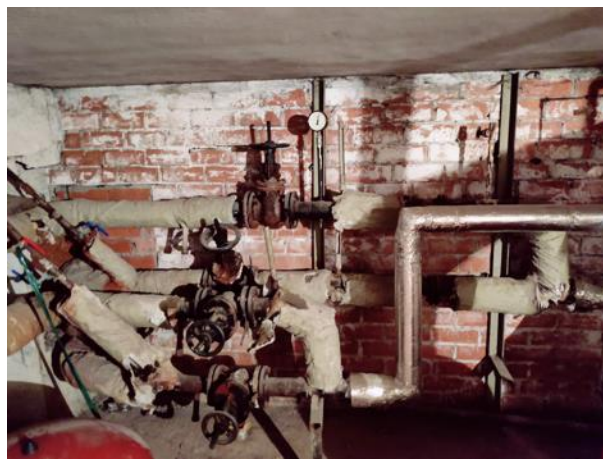
Attēls Nr. 162 Centrālapkures caurules un ventiļi

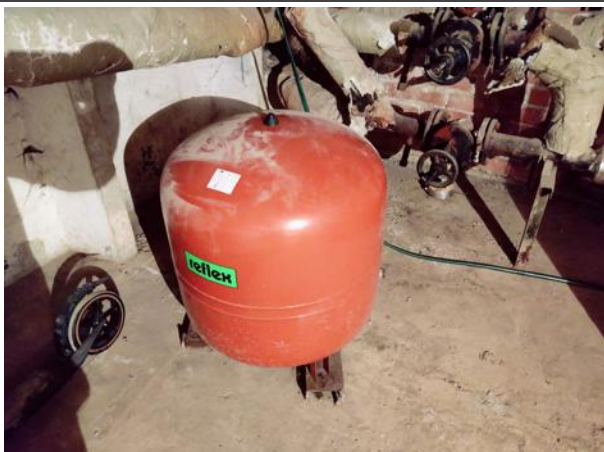
*Attēls Nr. 163 Akumulācijas tvertne*

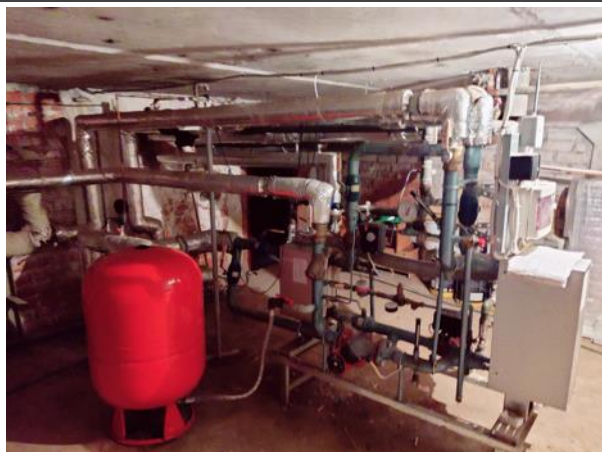
*Attēls Nr. 164 Siltummezgla kopskats*

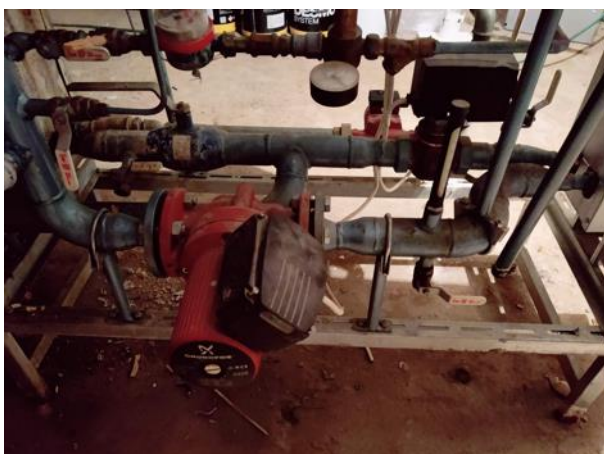
*Attēls Nr. 165 Ventīļi, manometri, ūdens patēriņa skaitītājs un citas komponentes*

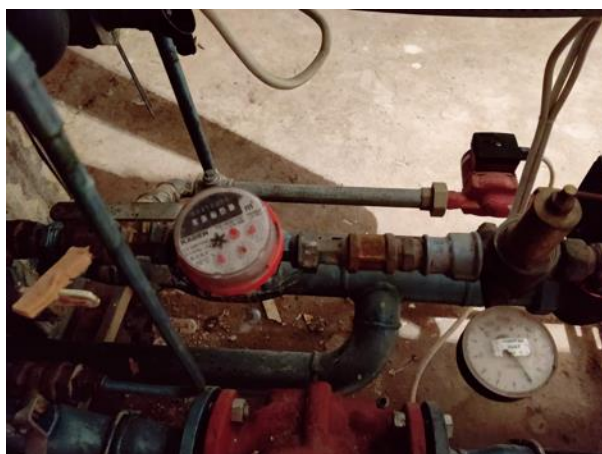
*Attēls Nr. 166 Ventīļi, manometri, ūdens patēriņa skaitītājs un citas komponentes*

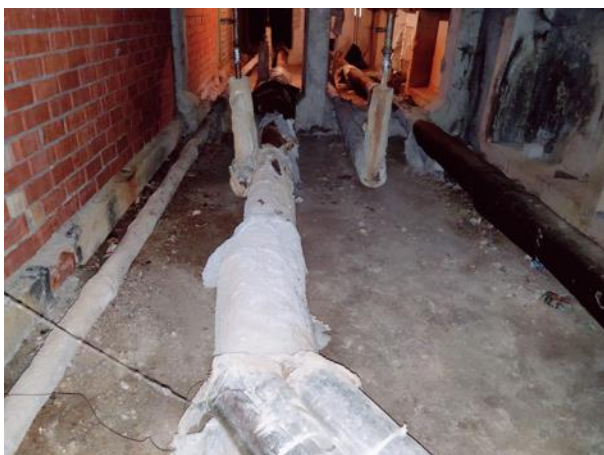
*Attēls Nr. 167 Centrālpkures caurules ar veco izolāciju*

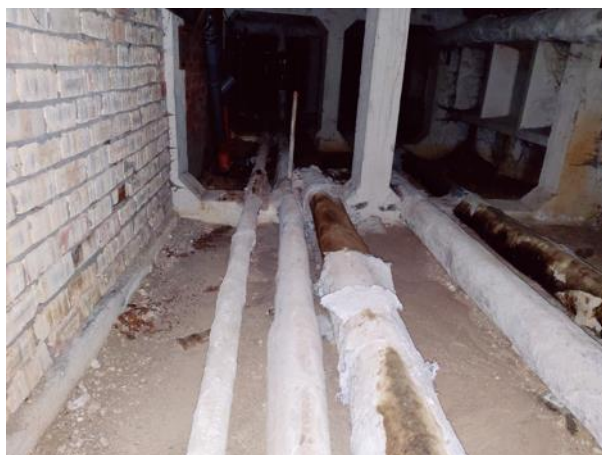
*Attēls Nr. 168 Centrālpkures caurules ar veco izolāciju*

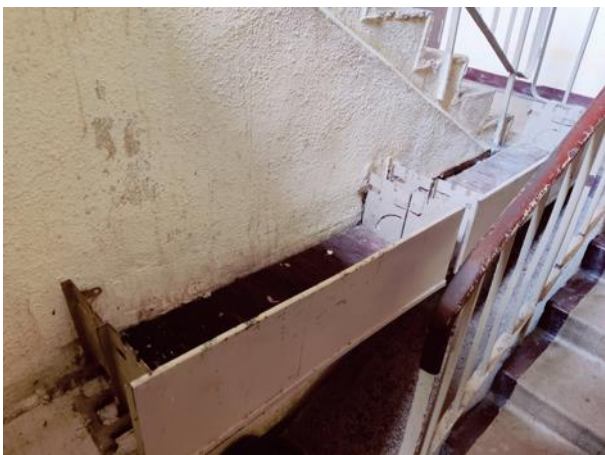
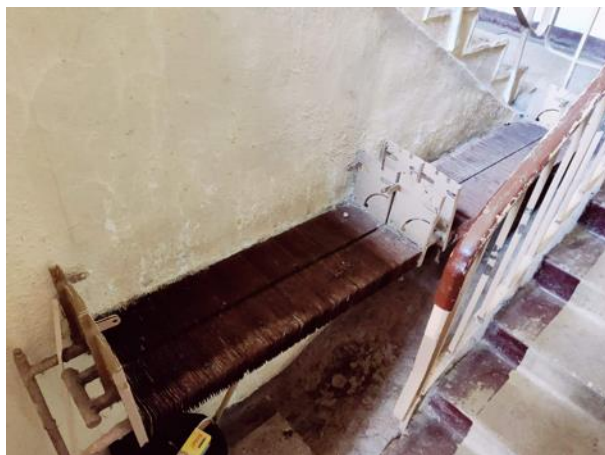
| <p>Apsekošanas objekta vai apsekošanas priekšmeta nosaukums. Īss konstatēto bojājumu un to cēloņu apraksts, tehniskā stāvokļa novērtējums atsevišķiem būves elementiem, konstrukciju veidiem un būves daļām. Atbilstība normatīvo aktu prasībām</p> | | <p>Tehniskais nolietojums (%)</p> |
|---|---|---|
| <p>Daudzdzīvokļu dzīvojamās ēkas kāpņu telpās ir vecie metāla plāksņu radiatori. To tehniskais stāvoklis ir daļēji apmierinošs. Rekomendējam veikt radiatoru nomaiņu uz mūsdienīgiem elementiem ar termoregulatoriem.</p> | | |

| <p>Apsekošanas objekta vai apsekošanas priekšmeta nosaukums. Īss konstatēto bojājumu un to cēloņu apraksts, tehniskā stāvokļa novērtējums atsevišķiem būves elementiem, konstrukciju veidiem un būves daļām. Atbilstība normatīvo aktu prasībām</p> | | <p>Tehniskais nolietojums (%)</p> |
|---|---|---|
| <p>Attēls Nr. 171 Rekomendējam veikt radiatoru nomaiņu uz mūsdienīgiem elementiem ar termoregulatoriem</p> | | <p>Attēls Nr. 172 Rekomendējam veikt radiatoru nomaiņu uz mūsdienīgiem elementiem ar termoregulatoriem</p> |

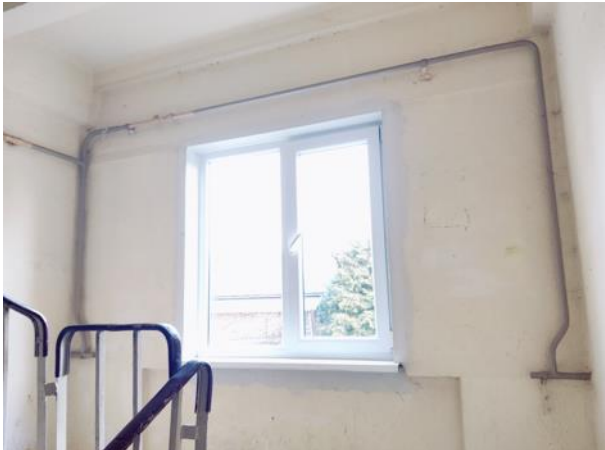
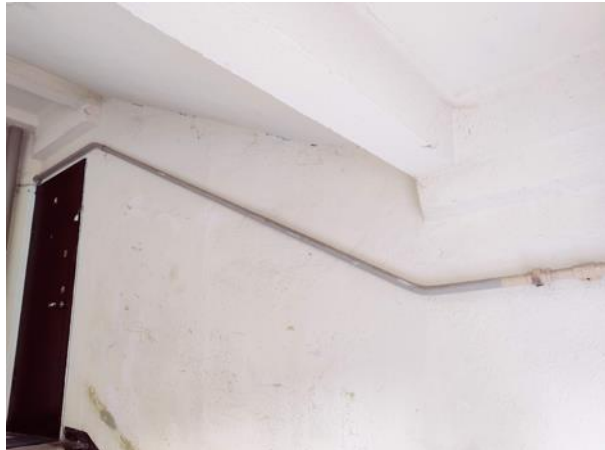
| <p>Daudzdzīvokļu dzīvojamā ēka ir pieslēgta gāzes apgādes sistēmai. Gāzes vadi tiek ievadīti 1.stāva līmenī kāpņu telpā, kur tie tālāk tiek aizvilkti līdz dzīvokļiem. Apsekošanas laikā nozīmīgi bojājumi netika konstatēti, gāzesvadi ir funkcionālā darba kārtībā un apmierinošā stāvoklī.</p> | | |
| <div style="display: flex; justify-content: space-around;"> </div> <div style="display: flex; justify-content: space-around;"> <p>Attēls Nr. 174 lekšējie gāzes vadi, kas ienāk 1.stāva līmenī kāpņu telpā un tālāk tiek ievadīti dzīvokļos - kopskats</p> <p>Attēls Nr. 175 lekšējie gāzes vadi, kas ienāk 1.stāva līmenī kāpņu telpā un tālāk tiek ievadīti dzīvokļos - kopskats</p> </div> | | |

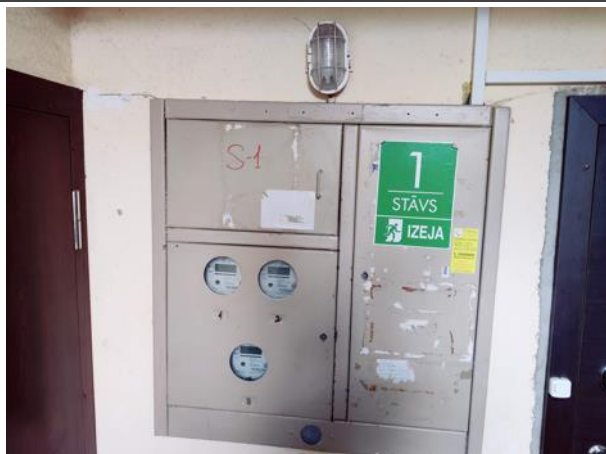
Attēls Nr. 176 Metāla elektrības skapis kāpņu telpā ar viedajiem skaitītājiem un apgaismojumu virs tā

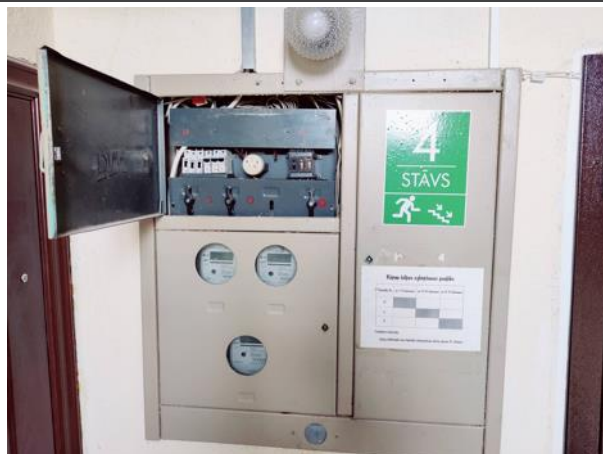
Attēls Nr. 177 Metāla elektrības skapis kāpņu telpā ar viedajiem skaitītājiem un apgaismojumu virs tā

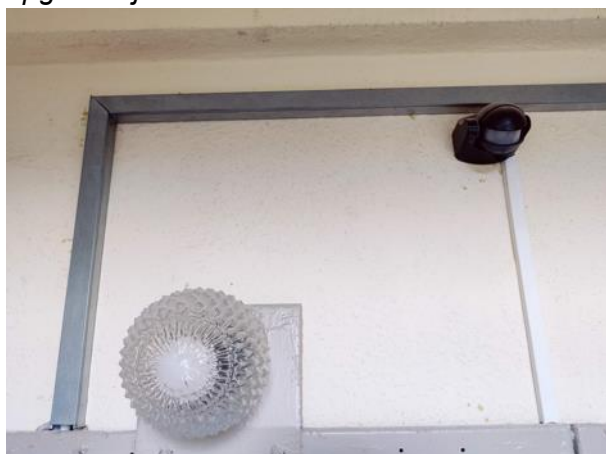
Attēls Nr. 178 Kāpņu telpās uzstādīts sienas apgaismojums ar kustību sensoru

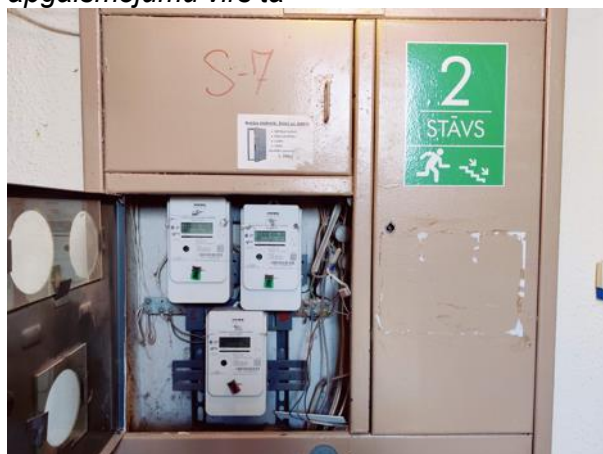
Attēls Nr. 179 Metāla elektrības skapis kāpņu telpā ar viedajiem skaitītājiem

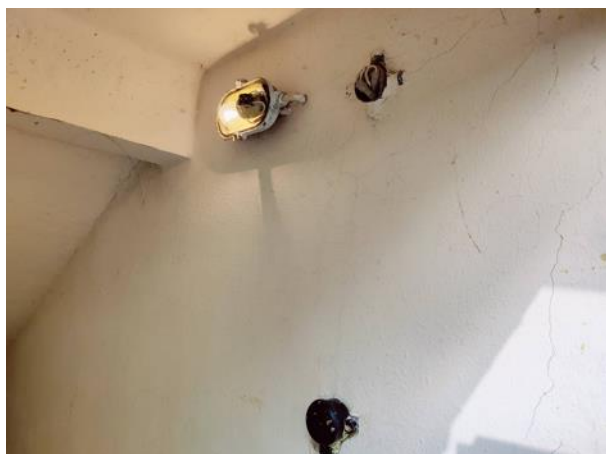
Attēls Nr. 180 Apgaismojums kāpņu telpā

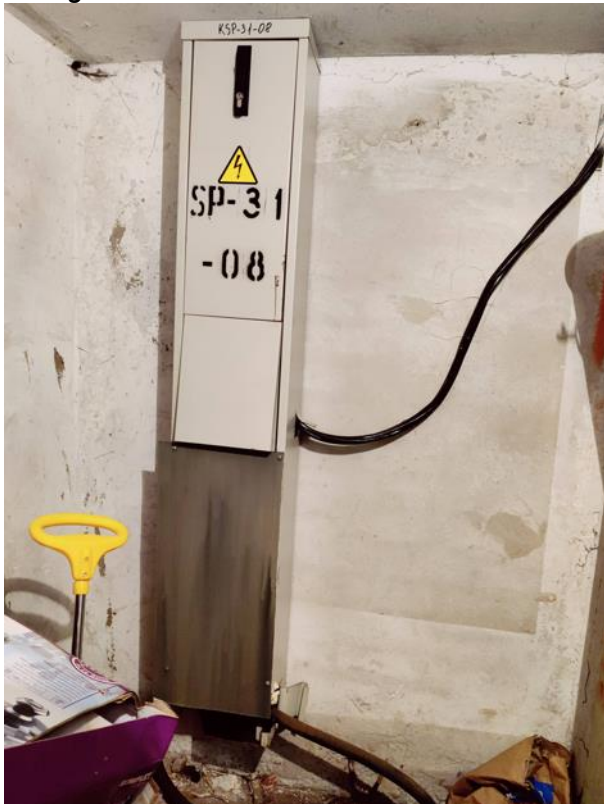
| Apsekošanas objekta vai apsekošanas priekšmeta nosaukums. Īss konstatēto bojājumu un to cēloņu apraksts, tehniskā stāvokļa novērtējums atsevišķiem būves elementiem, konstrukciju veidiem un būves daļām. Atbilstība normatīvo aktu prasībām | | Tehniskais nolietojums (%) |
|---|---|---|
| Attēls Nr. 184 AS "Sadales tīkls" elektrības ievadskapis | | |

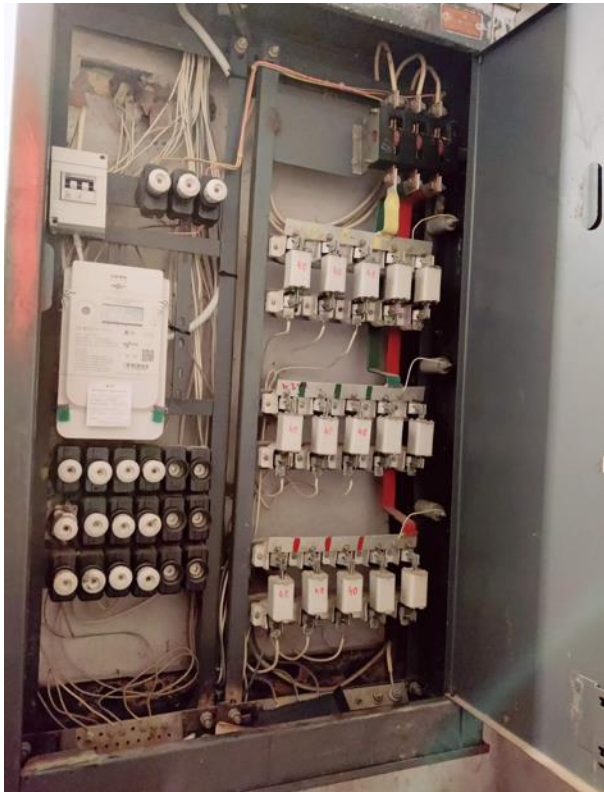
| Apsekošanas objekta vai apsekošanas priekšmeta nosaukums. Īss konstatēto bojājumu un to cēloņu apraksts, tehniskā stāvokļa novērtējums atsevišķiem būves elementiem, konstrukciju veidiem un būves daļām. Atbilstība normatīvo aktu prasībām | | Tehniskais nolietojums (%) |
|---|---|---|
| | | Attēls Nr. 185 Drošinātāju skapis |

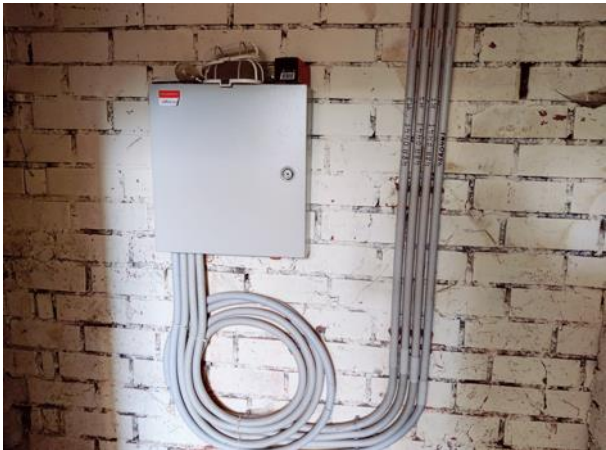
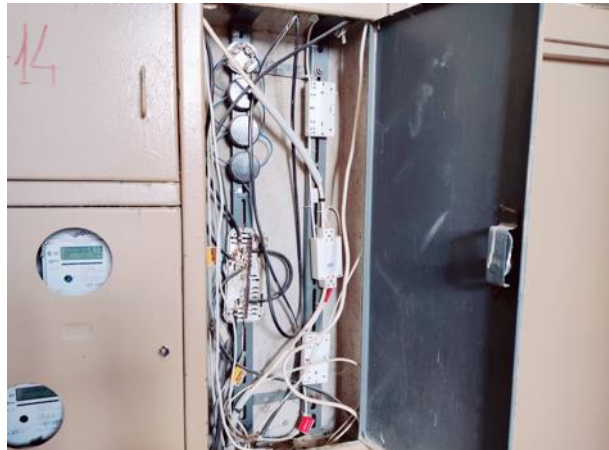
| <p><i>Apsekošanas objekta vai apsekošanas priekšmeta nosaukums. Īss konstatēto bojājumu un to cēloņu apraksts, tehniskā stāvokļa novērtējums atsevišķiem būves elementiem, konstrukciju veidiem un būves daļām. Atbilstība normatīvo aktu prasībām</i></p> | <p><i>Tehniskais nolietojums (%)</i></p> |
|---|---|
| <p>Dzīvojamai ēkai vairākas antenas un satelītšķīvji ir izvietoti uz jumta un fasādes – ēkas iedzīvotāji norāda, ka lielākā daļa šo iekārtu ikdienā vairs netiek lietotas. Pagrabā konstatēts vājstrāvu optisko kabeļu ievads un to metāla skapis (Lattelekom). Koplietošanas kāpņu telpu elektrības skapju vājstrāvu šahtā konstatēti marķēti vājstrāvu kabeļi. Kopumā vājstrāvas tīklu vizuālais nolietojums apsekošanas laikā novērtēts kā apmierinošs. <u>Rekomendējam</u>, ēkā veikt pilnu vājstrāvu sistēmas auditu, demontēt visus nemarkētos kabeļus, antenas un satelītšķīvjus, ja tos dzīvokļu īpašnieki vairs neizmanto.</p> | |
| <p>Attēls Nr. 186 Lattelekom vājstrāvu skapis un kabeļi pagrabstāvā</p> | <p>Attēls Nr. 187 Koplietošanas kāpņu telpas metāla skapjos ievilkti marķēti vājstrāvu kabeļi</p> |

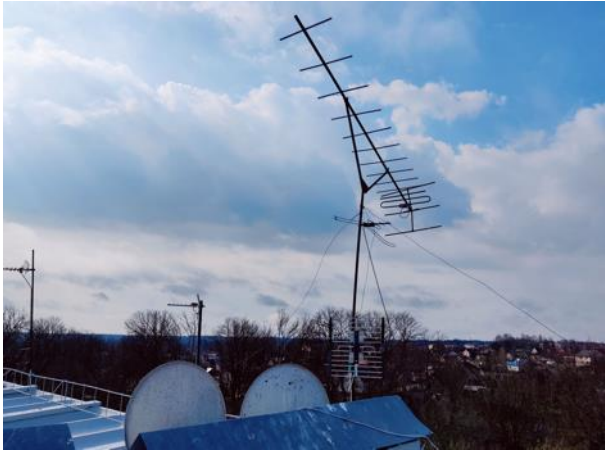
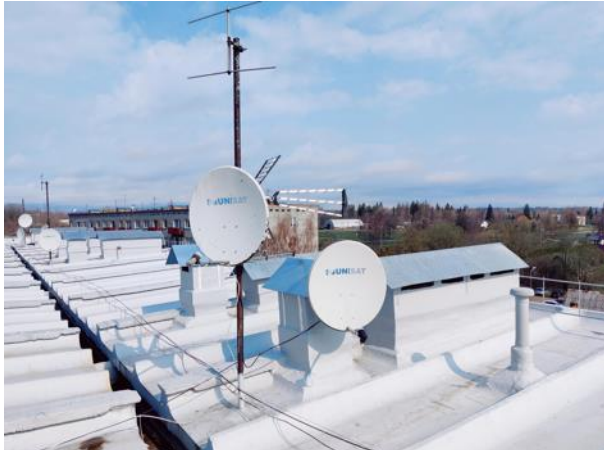
| Apsekošanas objekta vai apsekošanas priekšmeta nosaukums. Īss konstatēto bojājumu un to cēloņu apraksts, tehniskā stāvokļa novērtējums atsevišķiem būves elementiem, konstrukciju veidiem un būves daļām. Atbilstība normatīvo aktu prasībām | | Tehniskais nolietojums (%) |
|---|---|---|
| <p>Attēls Nr. 190 Televīzijas antenas uz ēkas jumta. Nefunkcionējošās sistēmas nepieciešams demontēt!</p> | | <p>Attēls Nr. 191 Televīzijas antenas uz ēkas jumta. Nefunkcionējošās sistēmas nepieciešams demontēt!</p> |

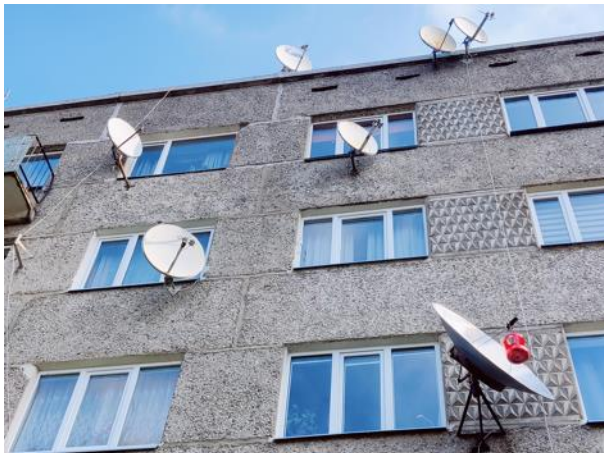
| Apsekošanas objekta vai apsekošanas priekšmeta nosaukums. Īss konstatēto bojājumu un to cēloņu apraksts, tehniskā stāvokļa novērtējums atsevišķiem būves elementiem, konstrukciju veidiem un būves daļām. Atbilstība normatīvo aktu prasībām | | Tehniskais nolietojums (%) |
|---|---|---|
| <p>Attēls Nr. 192 Nepieciešams sakārtot vājstrāvas vadus</p> | | <p>Attēls Nr. 193 Televīzijas satelītšķīvji. Nefunkcionējošās sistēmas nepieciešams demontēt!</p> |

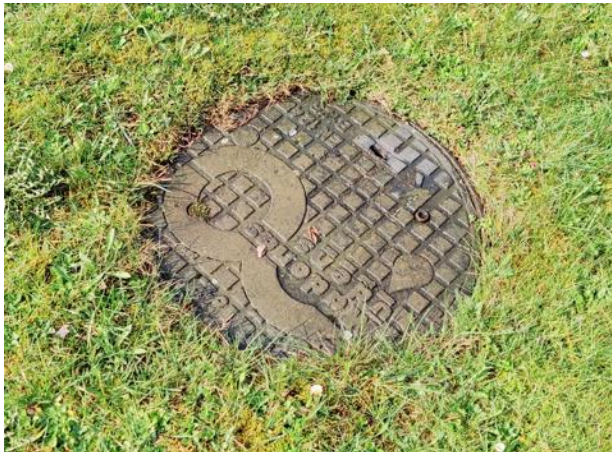
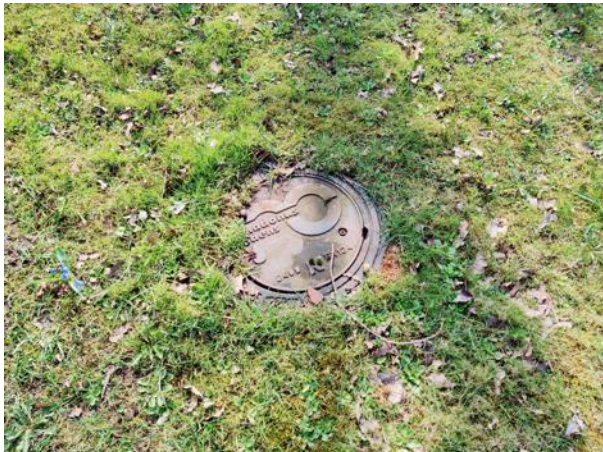
| Apsekošanas objekta vai apsekošanas priekšmeta nosaukums. Īss konstatēto bojājumu un to cēloņu apraksts, tehniskā stāvokļa novērtējums atsevišķiem būves elementiem, konstrukciju veidiem, būves daļām. Atbilstība normatīvo aktu prasībām | | Tehniskais nolietojums (%) |
|---|---|---|
| Daudzdzīvokļu dzīvojamā ēka ir pieslēgta Madonas pilsētas centrālajam ūdensapgādes tīklam. Teritorijā netika konstatēti ārējie ugunsdzēsības ūdensapgādes pieslēgumi un hidranti. Apsekošanas laikā sistēma ir funkcionālā darba kārtībā. | | |
| Attēls Nr. 194 Teritorijā esošs ūdensapgādes akas vāks | | Attēls Nr. 195 Teritorijā esošs ūdensapgādes akas vāks |

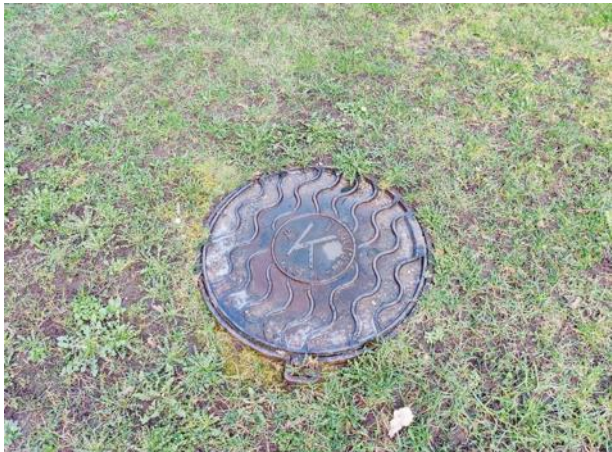
| Apsekošanas objekta vai apsekošanas priekšmeta nosaukums. Īss konstatēto bojājumu un to cēloņu apraksts, tehniskā stāvokļa novērtējums atsevišķiem būves elementiem, konstrukciju veidiem, būves daļām. Atbilstība normatīvo aktu prasībām | | Tehniskais nolietojums (%) |
|---|---|---|
| Daudzdzīvokļu dzīvojamā ēka ir pieslēgta Madonas pilsētas centralizētajam sadzīves un notekūdeņu kanalizācijas tīklam, kanalizācijas caurules ir tīras un bez nosprostojuma. Teritorijā esošo tērauda kanalizācijas aku vāki ir apmierinošā stāvoklī. Apsekošanas laikā ārējā kanalizācijas sistēma ir funkcionālā darba kārtībā. | | |
| Attēls Nr. 196 Teritorijā esošs kanalizācijas akas vāks | | Attēls Nr. 197 Teritorijā esošs kanalizācijas akas vāks |

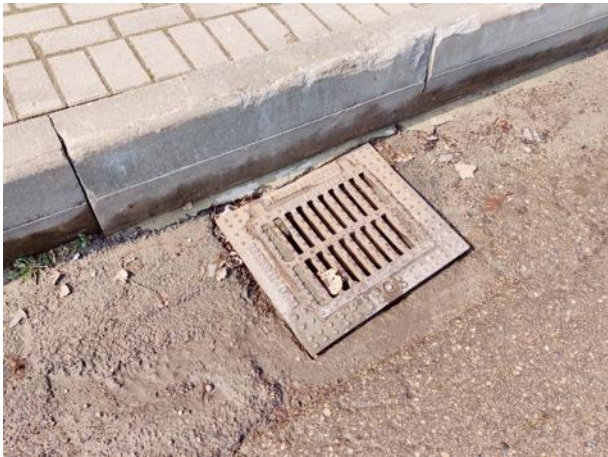
| Apsekošanas objekta vai apsekošanas priekšmeta nosaukums. Īss konstatēto bojājumu un to cēloņu apraksts, tehniskā stāvokļa novērtējums atsevišķiem būves elementiem, konstrukciju veidiem, būves daļām. Atbilstība normatīvo aktu prasībām | | Tehniskais nolietojums (%) |
|---|---|---|
| <p>Attēls Nr. 198 Lietusūdens kanalizācija</p> | | |
