# TEHNISKĀS APSEKOŠANAS ATZINUMS

## Vizuālās/tehniskās apsekošanas atzinums

Daudzdzīvokļu dzīvojamā ēka

Raiņa iela 25a, Madona, LV-4801

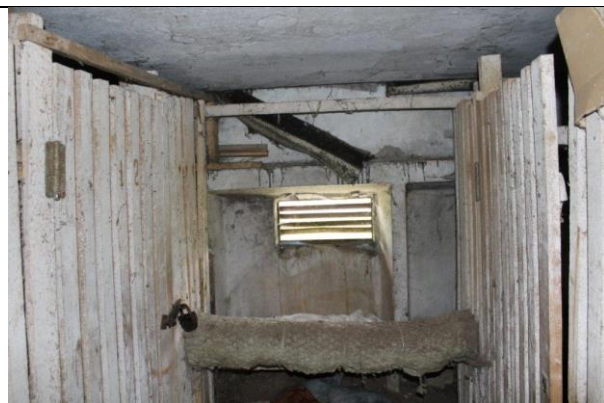
4.1.8. att. Pamatu pagraba daļa

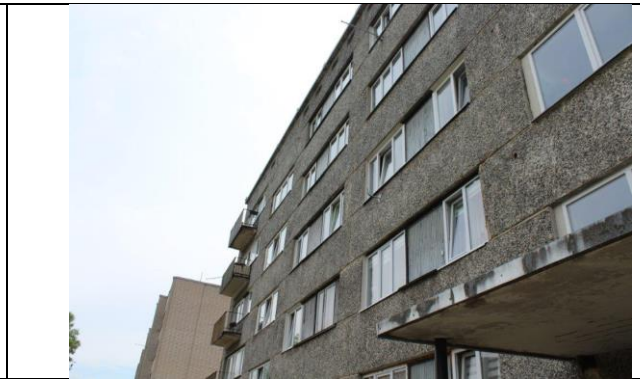
4.2.3. att. Ārsienu paneļu konstrukcijas

Ieteicams veikt kopēju ēkas atjaunošanu kurā iekļauta fasādes siltināšana, atbilstošas ārējās apdares izveide (t.i. apdares materiāla izvēle, kas ir spējīga pretoties konkrētās vietas ārējo atmosfērisko apstākļu iedarbei). Veicot ēkas atjaunošanas darbus, ieteicams risinājums ir profilaktiskā hidroizolācijas sistēmas uzstādīšana. Hidroizolācijai tiek izmantoti iekšējie vai ārējie stingrie savienojumi vai elastīgās blīvējošās sistēmas, kā arī injicēšanas sistēma, lai aizpildītu nehermētiskās paneļu vietas kā arī labotu konstruktīvās nepilnības paneļos (nepilnīgi noblīvētās elementu savstarpējās savienojumu vietas, dobumus paneļos, kas dod iespēju lietūs ūdenim pārvietoties ēkas konstrukcijās u.c.). Ieteicams veikt ārsienu virsmu skalošanu, un apstrādi ar fungicīda sastāvu, līdzināšanu, erozijas bojāto zonu remontu un atbilstošas apdares izveidi (piemēram, kādu no "Sakret" ražotāja tehnoloģijām).

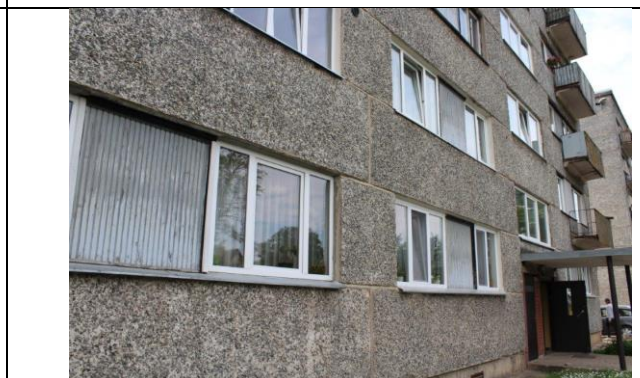
4.2.9. att. Ārsienu paneļi un paneļu savstarpējās savienojumu vieta

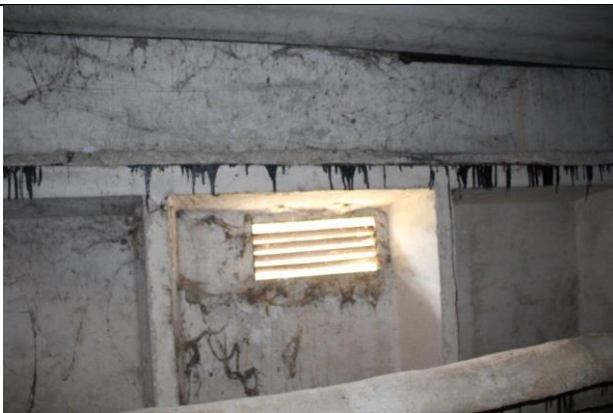
4.5.5. att. Aizdarīti pagraba logi ar ventilācijas resti

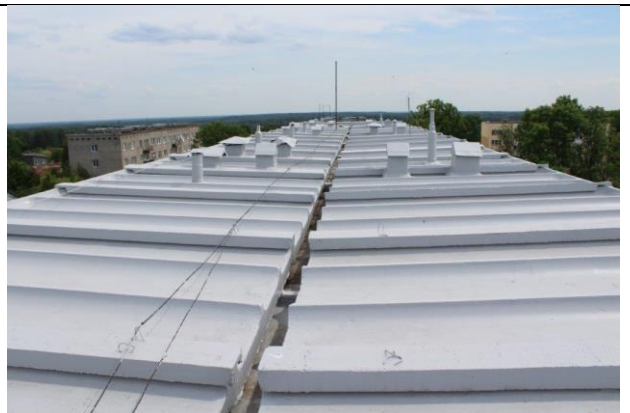
4.5.6. att. Jumta seguma hidroizolācija

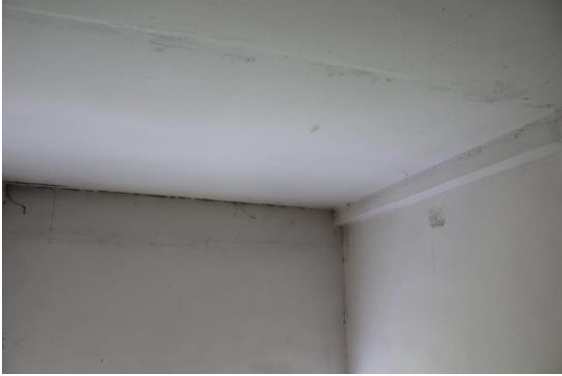
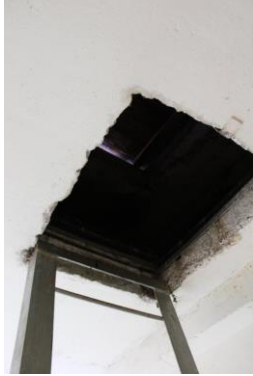
<p><b>4.6.7. att.</b> Bēniņu pārsegums – no kāpņu telpas puses</p>	<p><b>4.6.8. att.</b> Bēniņu pārsegums – no kāpņu telpas puses</p>

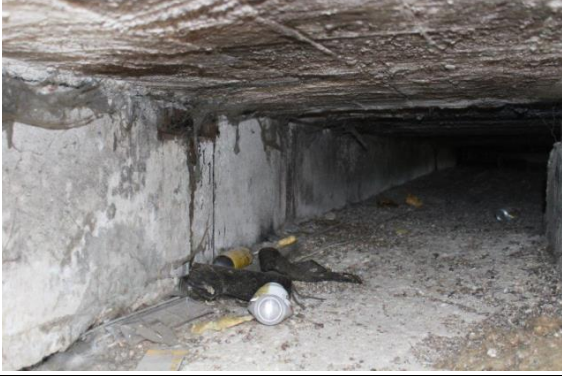
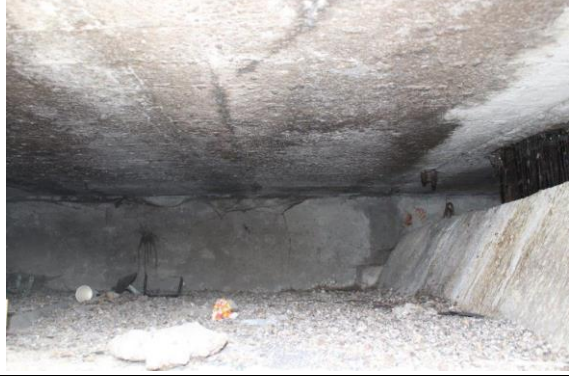
<p><b>4.6.9. att.</b> Bēniņu tehniskās daļa - jumta pārsegums</p>	<p><b>4.6.10. att.</b> Bēniņu tehniskās daļa - jumta pārsegums</p>
<p><b>4.7. Būves telpiskās noturības elementi</b></p>	
<p>Būves telpisko noturību nodrošina dzelzsbetona paneļu konstrukciju sienu konfigurācija, sajūgums ar starpsienām un pārsegumiem. Pašreizējais apstākļos būves telpiskā noturība ir pietiekama.</p>	
<p><b>4.8. Jumta elementi</b></p>	
<p>(Jumta konstrukcijas, ieseguma un ūdens noteku sistēmas veids, konstrukcija un materiāls. Savietotā jumta konstrukcija un materiāls. Konstatētie defekti un to iespējamie cēloņi. Gaisa apmaiņa, temperatūras un gaisa mitruma režīms bēniņos. Tehniskā stāvokļa novērtējums kopumā pa atsevišķiem konstrukciju veidiem)</p>	
<p>Ēkas jumts veidots ar iekšējo lietus ūdens notek sistēmu. Jumta seguma konstruktīvais risinājums – dz.-betona panelis, uz kura ieklāts poliuretāna aizsargseguma materiāls, materiāls ļoti labā tehniskā stāvoklī, pēc iedzīvotāju sniegtās informācijas, jumta segums atjaunots 2022.gada vasarā. Uzstādītas nehermētiskas lūkas izejai uz jumtu.</p> <p>Virsjumta ventilācijas šahtu izvadi būvēti no ķieģeļu mūra, kas nosegti ar skārdu, nosegelementi pārklāti poliuretāna aizsargsegumu. Nepieciešams uzstādīt drošības margas vai trosi drošības ierīču stiprināšanai.</p> <p>Dzīvokļa īpašuma likuma 4.pants „Kopīpašumā esošā daļa” nosaka:</p> <p>kopīpašumā esošajā daļā ietilpst: <i>“1) dzīvojamās mājas un tās ārtelpu (galeriju, balkonu, lodžiju, terašu) ārējās norobežojošās konstrukcijas (tai skaitā sienas, arhitektūras elementi, jumts, koplietošanas telpu logi un durvis, arī ārdurvis), iekšējās slodzi nesošās konstrukcijas (tai skaitā nesošās sienas un kolonnas, kā arī atsevišķos īpašumus norobežojošās sienas), starpstāvu pārsegumi (tai skaitā siltuma un skaņas izolācijas slāņi), koplietošanas telpas (tai skaitā bēniņi, kāpņu telpas, pagrabtelpas), kā arī dzīvojamo māju apkalpojošās inženierkomunikāciju sistēmas, iekārtas un citi ar dzīvojamās mājas ekspluatāciju saistīti funkcionāli nedalāmi elementi, kas nepieder pie atsevišķā īpašuma (tai skaitā atsevišķā īpašuma robežās esošie sildelementi, ja to funkcionālā darbība ir atkarīga no kopīpašumā esošajām inženierkomunikācijām);”</i></p> <p>Savukārt likuma 16.pants „Dzīvokļu īpašnieku kopības kompetence” nosaka:</p> <p><i>“(1) Dzīvokļu īpašnieku kopība ir tiesīga izlemt ikvienu jautājumu, kas attiecas uz kopīpašumā esošo daļu. Dzīvokļu īpašnieku kopība, noslēdzot attiecīgu līgumu, var pilnvarot citu personu izlemt kopības kompetencē esošu jautājumu, izņemot šā panta otrajā daļā minētos jautājumus.”</i></p> <p>No tā izriet – tā kā ēkas jumts ir kopīpašuma daļa, tad jebkādi rīcībai ar to (arī antenas uzstādīšanai) ir nepieciešama mājas iedzīvotāju piekrišana normatīvajos aktos noteiktajā kārtībā.</p> <p>Ieteicams pieprasīt no komunikācijas devējiem ziņas par tīklu izvietojumu un līdz ar to demontēt vājstrāvu gaisa vadu līnijas un antenas, kas izvietotas uz jumta, bēniņu tehniskajā daļā un kāpņu telpā, kas ir neaktīvas un/vai patvaļīgi izbūvētas.</p>

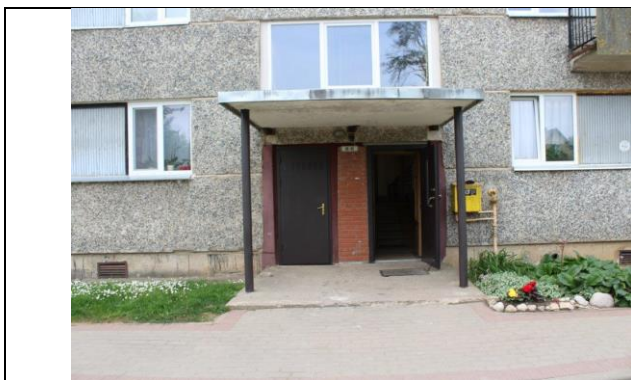
4.9.3. att. Ieejas mezgls

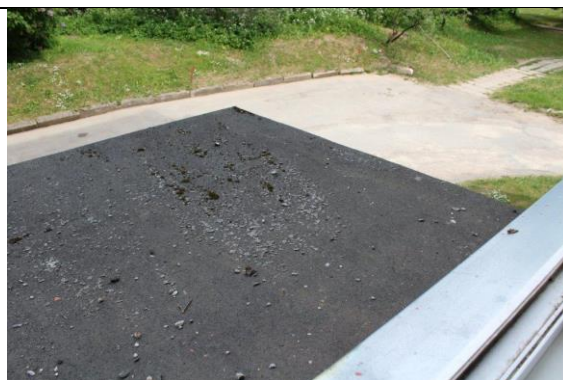
4.9.4. att. Ieejas mezgla jumtiņš

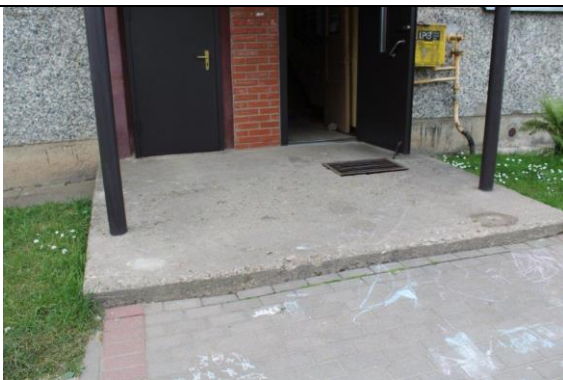
4.9.5. att. Ieejas mezgla lievenis

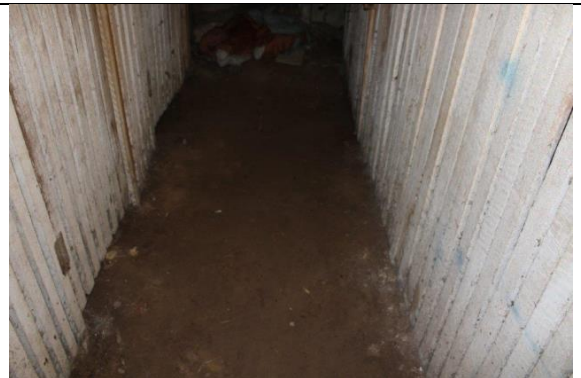
Pagrabstāvā izbūvēta grīda uz grunts, kā rezultātā novērojams mitrums, bet kopumā pieņemami telpu izmantošanas veidam. Kāpņu telpās izbūvētas betona klona, kas ir vizuālu novecojušas, novērojams virsmas nodilums, pleķi, ieēdušies netīrumi. Ieteicams paredzēt vizuāli pievilcīga un ekspluatācijai atbilstoša grīdas seguma iestrāde (piemēram, poliuretāna vai epoksīdagrīdas un kāpņu pārklājums).

4.12.2. att. Pagrabstāvā grīda uz grunts

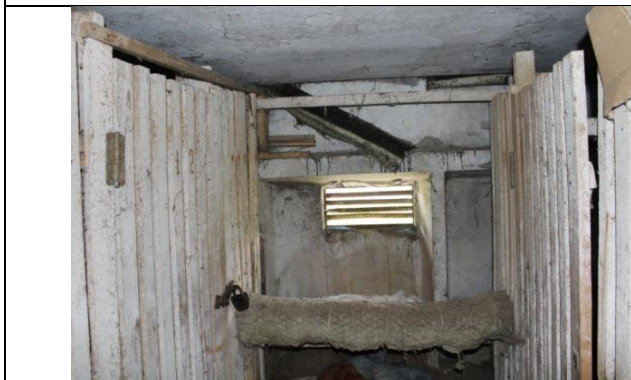
Pagrabstāvā ailas aizdarītas ar ventilācijas restēm, kas nodrošina ventilāciju pagrabam.

4.13.1. att. Pagraba ailas aizpildījums – ventilācijas reste

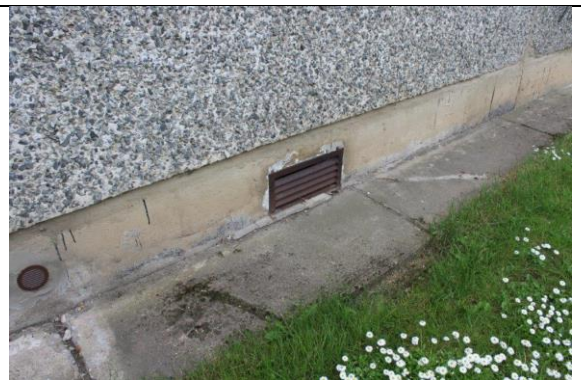
4.13.2. att. Pagraba ailas aizpildījums – ventilācijas reste

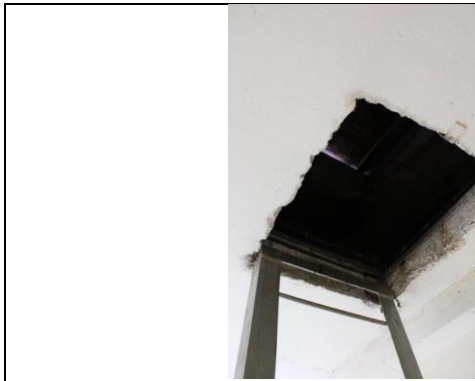
4.13.3. att. Lūka uz tehniskajiem bēniņiem un jumtu

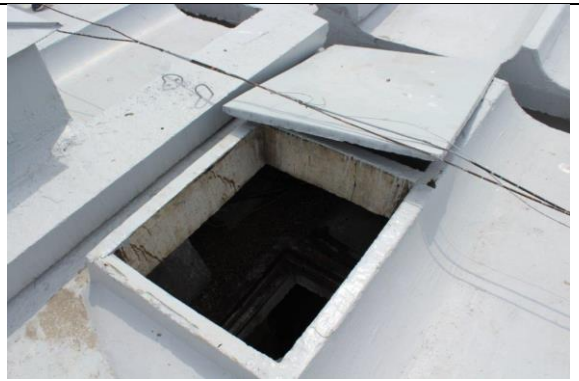
4.13.4. att. Lūka uz jumtu

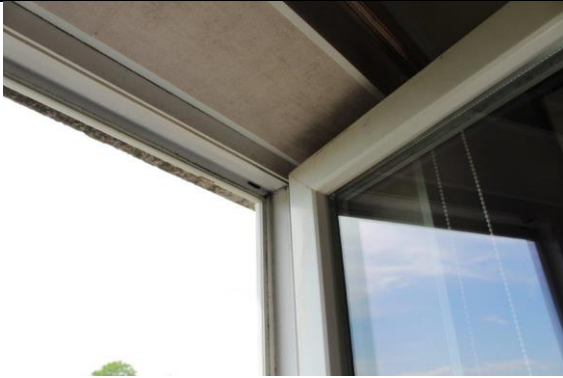
Dzīvokļiem logu ailas veido vieglbetona paneļu konstrukcijas. Ēkai sākotnēji izbūvēti koka konstrukcijas logi ar parasto stiklojumu. Laika gaitā koka logi ir nomainīti pret PVC konstrukcijas logiem ar stikla paketēm. Esošie PVC logi ir izgatavoti dažādos laika periodos, tiem ir dažādi izgatavotāji (t.sk. siltumtehniskās īpašības un kvalitātes rādītāji), kā arī nezināma montāžas kvalitāte.

4.13.5. att. Logu aizpildījumi dzīvokļos

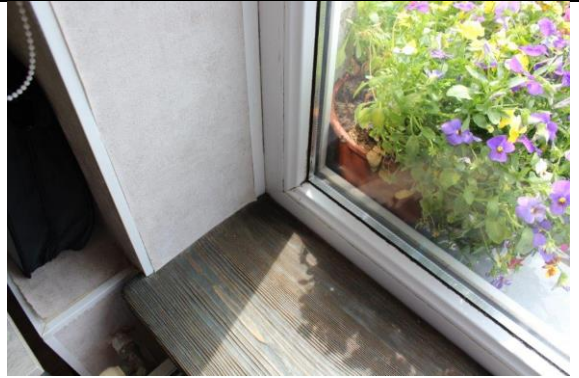
4.13.6. att. Logu aizpildījumi dzīvokļos

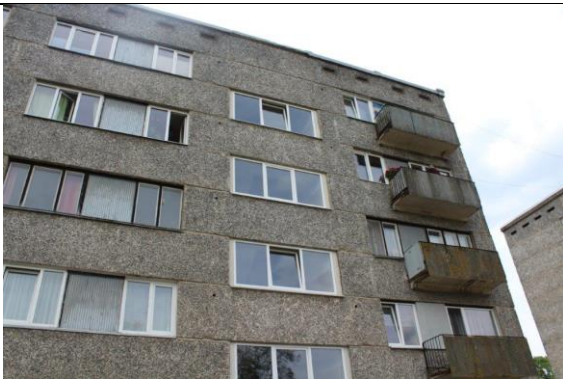
4.13.7. att. Logu aizpildījumi dzīvokļos

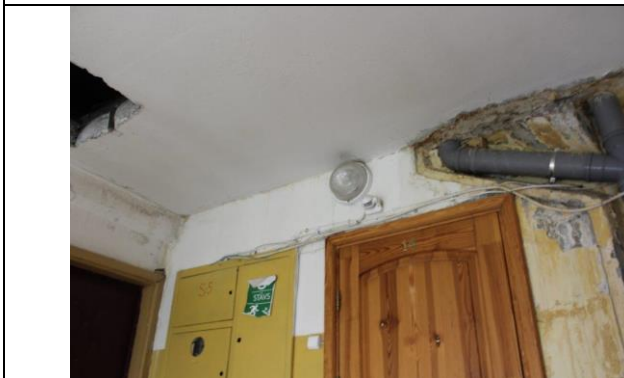
Ēkas dzīvokļu telpās veidota dažāda apdare - vienkārša, kvalitātes līmenis apmierinošs - sienas apmestas, špaktelētas un krāsotas, griesti krāsoti. Ēkas koplietošanas telpās apdare veidota vienkārša, kvalitātes līmenis viduvējs - sienas apmestas, špaktelētas un krāsotas, griesti krāsoti/balsināti. Pārkrāsošana ir veikta laika gaitā. Pašreiz novērojami apdares bojājumi – kāpņu horizontālo virsmu nodilums. Sienu virsmu nelīdzenumi/apmetuma izdrupumi, vietām agrāka mitruma notecējumi augšējās pārseguma daļās. Apdares tehniskais stāvoklis vērtējams kā daļēji apmierinošs. Ieteicama kāpņu telpu apdares atjaunošanu (t.sk. mūsdienīgu un praktisku grīdas seguma ieklāšanu, piemēram, poliuretāna vai epoksīda grīdas un kāpņu pārklājums).

4.18.1. att. Apdare koplietošanas telpā

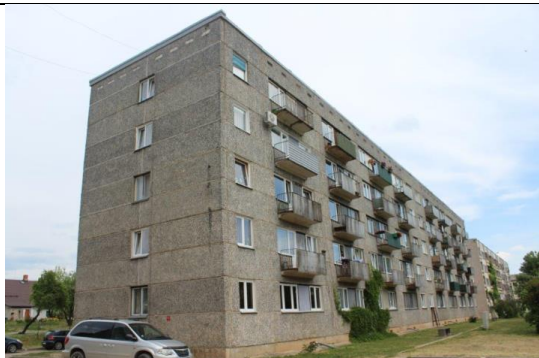
Ēkas fasādes būvētas salīdzinoši vienkāršas bez dekoratīvajiem elementiem. Ārsienu vieglbetona paneļi no iekšpuses ir apmesti un no ārpuses izšuvots. Fasādes - vieglbetona paneļu dolomīta, granīta šķembu apdare. Vietām uz fasādēm novērojamas mitruma un sala ietekmes pazīmes. Kopējais fasāžu apdares stāvoklis ir daļēji apmierinošs ar tendenci pasliktināties. Ieteicams veikt ārsienu energoefektivitātes uzlabošanu, kā arī veikt atbilstošu fasādes apdares atjaunošanu, pirms tam veicot paneļu sadurvietu šuvju remontu/hermetizēšanu un virsmu dezinfekciju/skalošanu.

4.19.2. att. Ēkas dienvid-rietumu puses fasāde

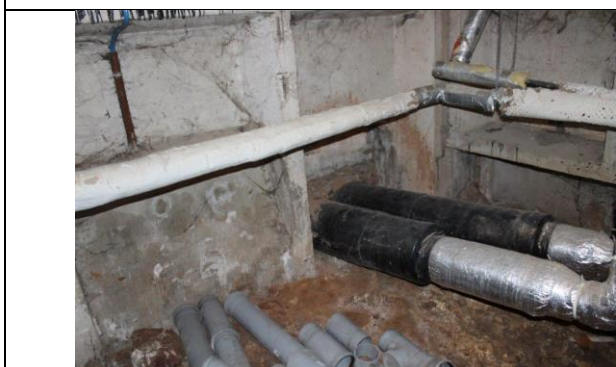
Siltais ūdens tiek sagatavots pagrabstāva izvietotajā siltummezglā caur siltummaiņi, kas pieslēgts pilsētas centralizētajiem siltumtīkliem. Dzīvokļos karstā ūdens stāvvadi no metālā caurulēm, kuras laikā gaitā dažos dzīvokļos ir mainītas uz PPR plastmasa caurulēm. Lai izvairītos no metāla cauruļu plīšanas, nepieciešams paredzēt novecojušo cauruļu nomaina pilnībā (tai skaitā stāvvadi). Sistēma ir funkcionējoša, detalizētāk netika apsekotas.

5.2.1. att. Siltumenerģijas aprītes caurules

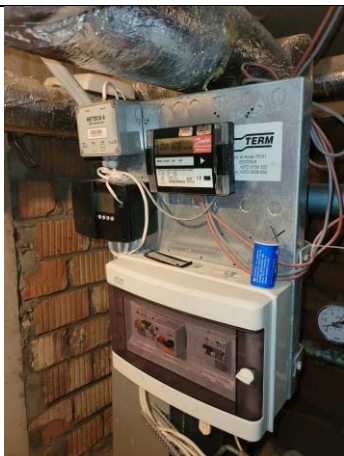
Ēkas siltumapgādes sistēma pieslēgta pie pilsētas siltumapgādes tīkliem. Apsekošanas brīdī nav apkures sezona. Siltumapgāde tiek nodrošināta no pagrabstāvā izbūvētā siltummezglā. Ēkā izbūvēts siltummezgls, kas izvietots ēkas pazemes stāvā. Siltumapgādes sistēmas pieslēgums apkurei, karstā ūdens sagatavošanai izveidots pēc atdalītās

pieslēguma shēmas caur siltummaiņi. Siltummezglos uzstādīti spiediena starpības regulatori, sūkņi, izplešanās trauki, ieregulēšanas un balansēšanas armatūra, siltummaiņi apkurei un karstajam ūdenim. Siltummezgla uzstādītas metāla konstrukcijas durvis.

5.5.1. att. Siltumenerģijas sistēma pagrabstāvā

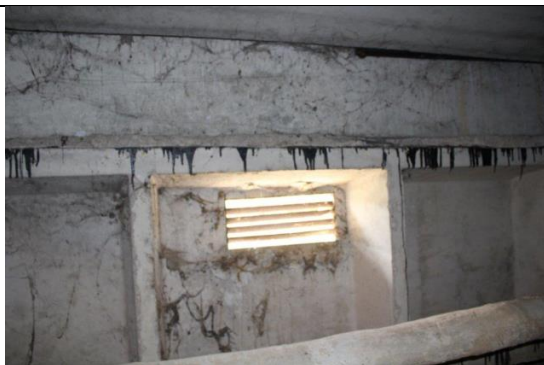
Pagrabstāva logu aillas lielākoties ir aizdarītas ar ventilācijas restēm, tādējādi nodrošinot vēdināšanu. Ieteicams uzstādīt jaunas pagrabstāva restes vietās, kur tās ir bojātas.

5.6.1. att. Pagraba aillas aizdarītas ar ventilācijas restēm

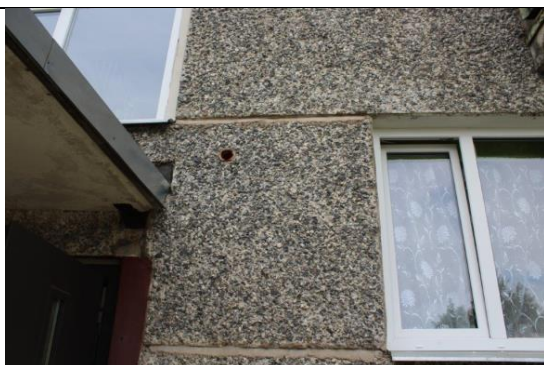
Ēkai ir dabīgā vēdināšana (caur logu un durvju neblīvumiem). Sanitārais mezgls pieslēgts mūra ventilācijas kanāliem, virtuvē izbūvēti sākotnēji aukstie skapji ar ventilācijas atvērumu fasādē, kas laika gaitā ir individuāli aizdarīti, nenodrošinot pilnvērtīgu ventilāciju dzīvokļos. Apsekošanas laikā dzīvokļos konstatēts pelējuma vietas uz loga rāmja un loga stūros, kas skaidrojams ar nepietiekamu ventilāciju dzīvokļos.

5.6.3. att. Ventilācijas atvērums dzīvoklī

Dabīgās ventilācijas nosūces kanāliem nepieciešams veikt tīrīšanu, lai pastiprinātu vilkmi. Papildus ventilācijas nodrošināšanai dzīvokļos ieteicams iebūvēt svaiga gaisa vārstus. Lai lokāli dzīvokļos neveidotos pelējuma sēnīte, kas izraisa cilvēkiem ilgtermiņā slimības elpceļiem.

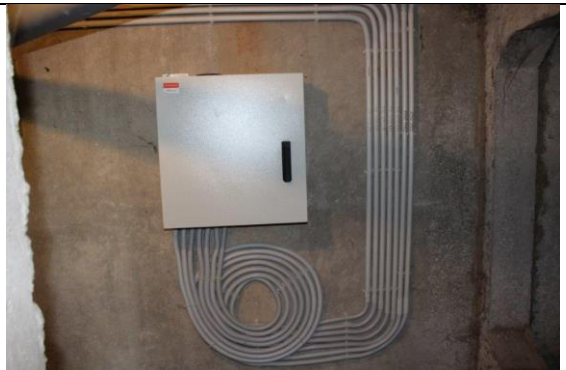
5.9.2. att. Komunikācijas sadalne pagrabstāvā
