Vizuālās/tehniskās apsekošanas atzinums

Raiņa iela 39, Madona, Madonas nov.

- Objekta nosaukums:** Dzīvojamā māja
- Adrese:** Raiņa iela 39, Madona, Madonas nov., LV-4801
- Būves kadastra nr.:** 70010010090001
- Pasūtītājs:** SIA "Madonas namsaimnieks"

Atzinums izsniegts pasūtītājam 2024. gada decembrī

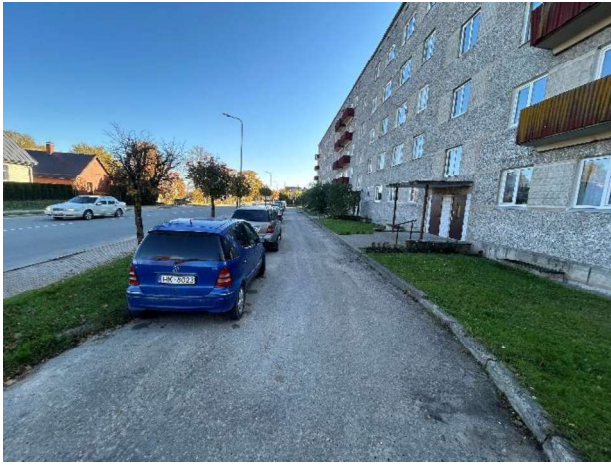
Asfalta segums brauktuvēm pilda tam paredzēto funkciju, vietām novērojamas nelielas bedres, nelīdzenumi un plaisas. Kopumā brauktuvju un apmaļu stāvoklis vērtējams kā **daļēji apmierinošs**.

3.1.1. att. Ēkas ziemeļu fasādei pieguļošais laukums

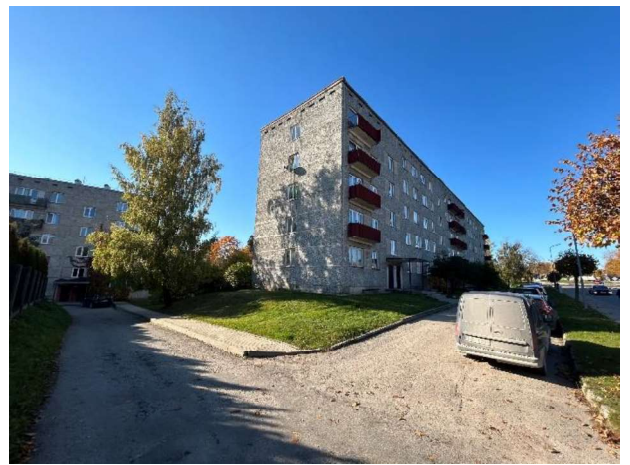
3.1.2. att. Ēkai austrumu daļai pieguļošais laukums

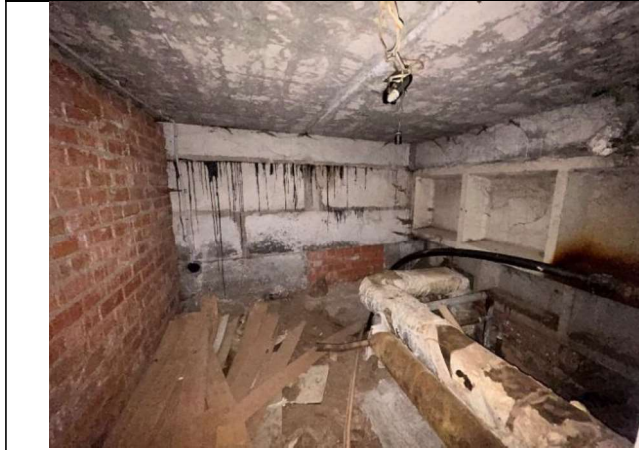
4.1.1. att. Dzelzsbetona bloku gala siena un robotu dzelzsbetona blok garenass sienas

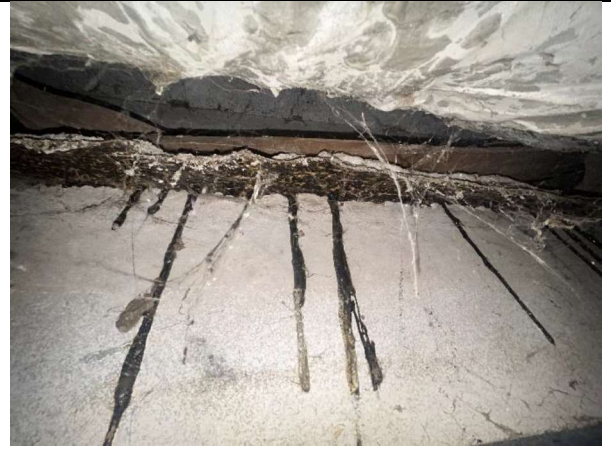
Starp pamata un ārsienu konstrukcijām ieklāta horizontālā hidroizolācija, apsekojuma laikā netika konstatētas pazīmes, kas liecinātu par kapilārā mitruma nokļūšanu no pamata konstrukcijas ārsienu konstrukcijā. Kopumā pamatu horizontālā hidroizolācija pilda savu funkciju. Apsekotajās pagrabstāva telpās mitruma infiltrācija gar pamatu perimetru konstatēta netika. Līdz ar to, var secināt, ka pamatu vertikālā hidroizolācija nepilda savu funkciju.

4.1.2. att. Horizontālā hidroizolācija starp pamata un ārsienu konstrukciju

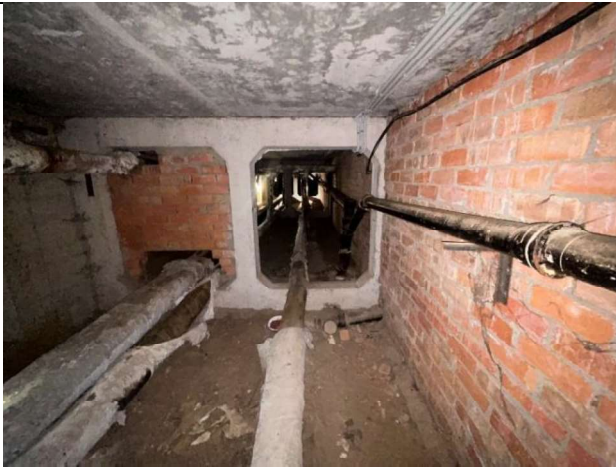
4.1.3. att. Pagraba nesošās atvieglota tipa betona gatavkonstrukciju paneļu sienas ar atvērumiem, kuri pēc nepieciešamības aizmūrēti telpu atdalīšanai

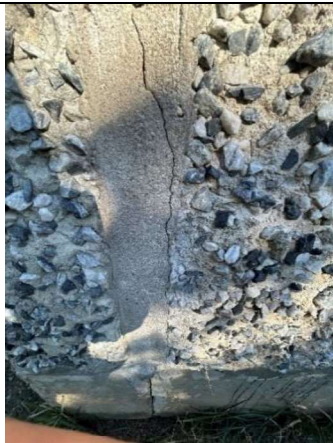
4.1.11. att. Plaisa pamatu konstrukcijas elementu un ārsienas paneļu šuvju vietās

* Turpmākās ekspluatācijas laikā ieteicams izvērtēt iespēju veikt plaisu, ārsienu paneļu šuvju aizpildījuma atjaunošanas darbus visas ēkas apjomā, tādējādi mazinot gaisa un ūdens infiltrāciju un pasargājot konstrukcijas no mitruma radītiem bojājumiem, piemēram, paneļu savienojumu vietās esošo stieģojumu no korozijas riska un kopumā uzlabojot ēkas hermētiskumu.

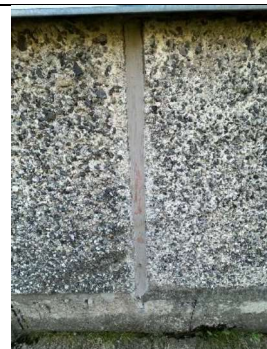
4.2.2. att. Vairākās vietās hermetizēta aizpildījuma šuve

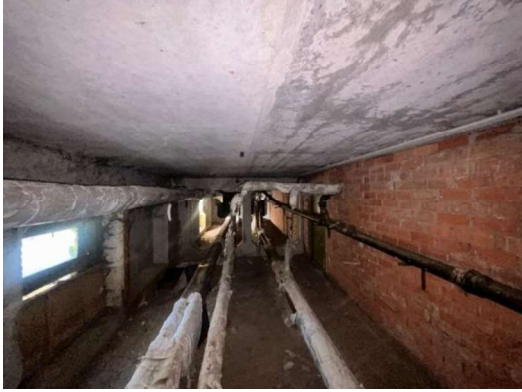
4.6.1. att. Pagraba griestu/ 1. stāva grīdas dobo, saliekamo dzelzsbetona paneļu konstrukcija

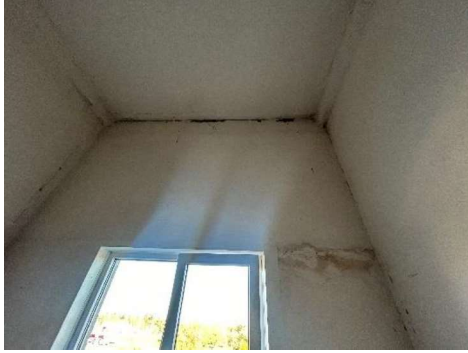
<p>4.6.7. att. Plaisas bēniņu grīdas pārseguma plātņu savienojuma vietā</p>	<p>4.6.8. att. Plaisas bēniņu grīdas pārseguma plātņu un ārsienas paneļu savienojuma vietā</p>

* Turpmākās ekspluatācijas laikā ieteicams izvērtēt iespēju veikt šuvju aizpildījuma atjaunošanas darbus visas ēkas apjomā vismaz ārējām norobežojošām konstrukcijām, tādējādi pasargājot ēku no gaisa un mitruma infiltrācijas.

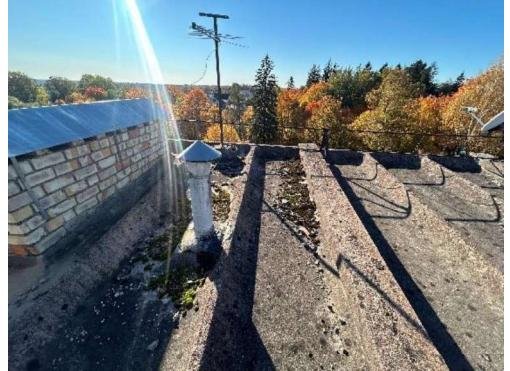
4.8.8. att. Veģetatīvi apaugumi uz seguma plātnēm

* Nepieciešams veikt seguma attīrīšanas un betona aizsargslāņa atjaunošanas darbus. Vietās, kur atsegts un korodējis stiegrojums, veikt metāla attīrīšanu un pretkorozijas apstrādi. Ja pārseguma un metāla attīrīšanas darbu laikā tiek konstatēti būtiski metāla konstrukciju korozijas radīti bojājumi, jāizstrādā un jārealizē to nostiprināšanas risinājums. Nepieciešamības gadījumā veikt pilnīgu bojāto elementu nomaiņu. Izvērtēt iespēju veikt visas jumta konstrukcijas hermetizēšanas darbus, veicot jumta seguma ieklāšanas darbus.

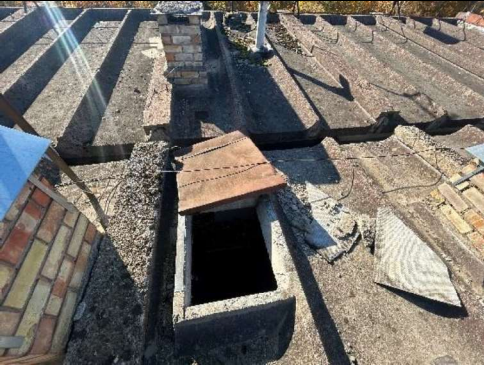
4.8.9. att. Lūka uz jumtu

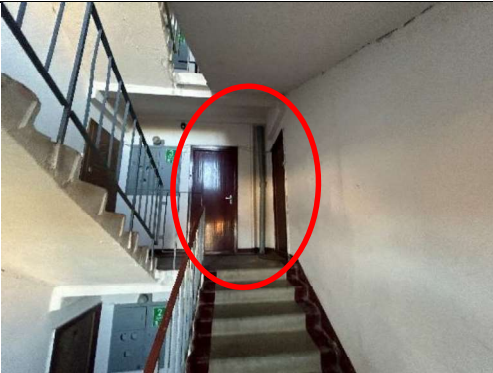
4.8.11. att. Notekcaurule caur kāpņu telpu

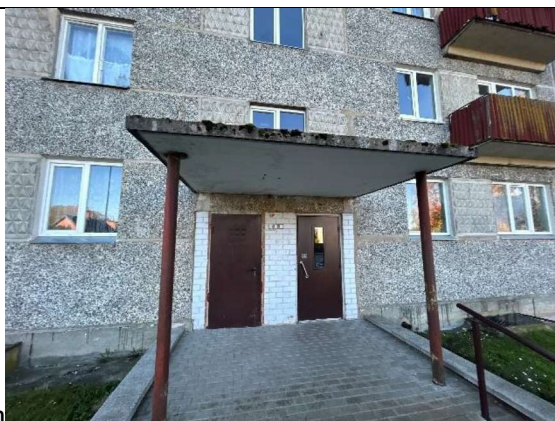
4.9.1. att. Bruģēts ieejas lieveņi un jumtiņš ar metāla atbalsta stabiem

* Jumtiņiem nepieciešams veikt seguma attīrīšanas, hidroizolācijas un betona aizsargslāņa atjaunošanas darbus. Vietās, kur atsegts un korodējis stiegrojums, enkurojums un metāla balstiem veikt metāla attīrīšanu un pretkorozijas apstrādi. Ja jumtiņu un metāla attīrīšanas darbu laikā tiek konstatēti būtiski metāla konstrukciju korozijas radīti bojājumi, jāizstrādā un jārealizē to nostiprināšanas risinājums. Nepieciešamības gadījumā veikt pilnīgu bojāto elementu nomaiņu.

* Rekomendēts uzstādīt lāsenes un notekcaurules ieejas jumtiņiem, lietus ūdeni novadot prom no lieveņa konstrukcijas vismaz 1-2m

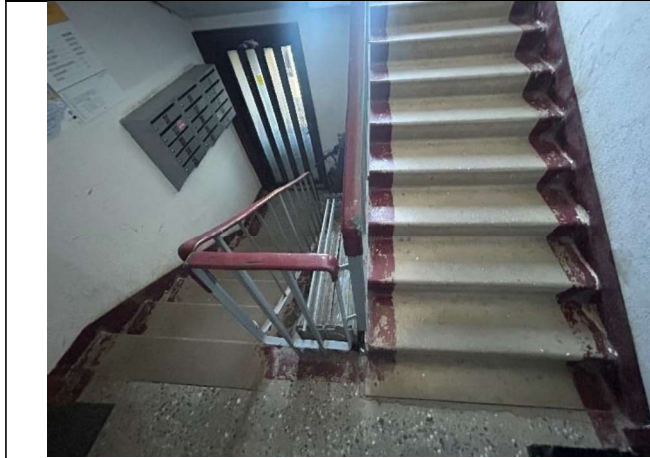
4.10.3. att. Tērauda konstrukcijas margas un margas enkurojums pie pakāpiena

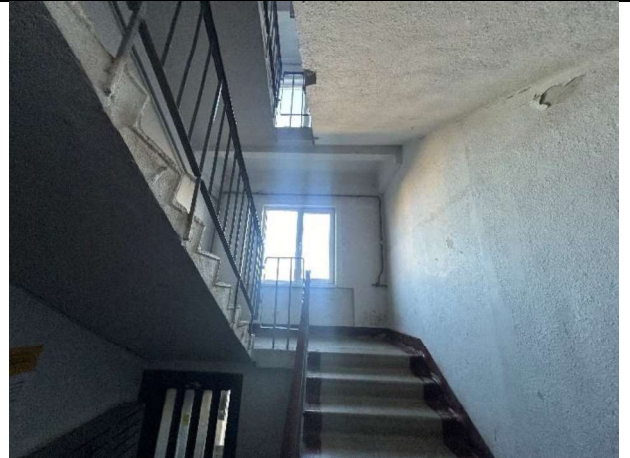
4.10.4. att. Kāpņu laukums un kāpnes

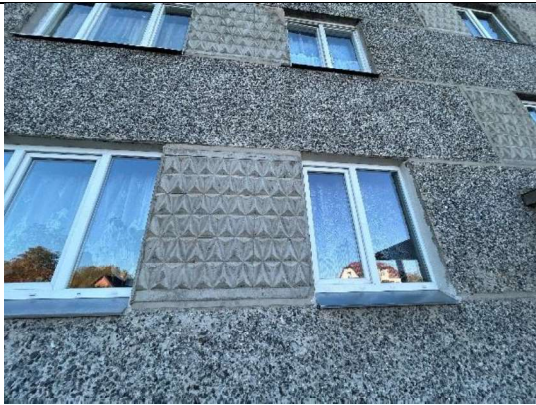
4.13.1. att. Jaunie PVC logi 1.st. un oriģinālie 2 st.

* Ieteicams veikt vismaz visu nemainīto oriģinālo ailu aizpildījumu konstrukciju maiņu ārējām norobežojošām konstrukcijām. Tādējādi uzlabojot ēkas kopējās siltumtehnikās īpašības.

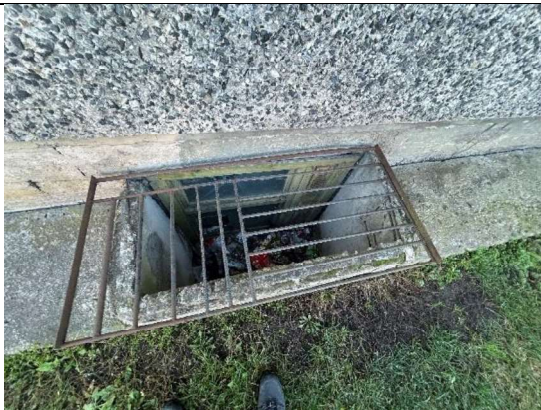
4.13.3. att. Pagraba koka konstrukcijas logailas aizpildījums

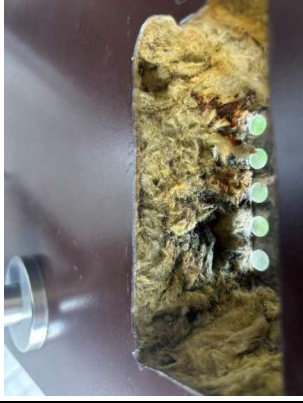
<p>4.13.5. att. Koka konstrukcijas lūka uz bēniņiem</p>	<p>4.13.6. att. Iztrūkstoša ārdurvju kodatslēgas daļa</p>

* Veikt ārdurvju regulāciju un kodatslēgas atjaunošanu

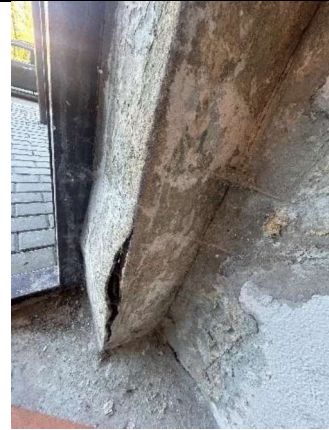
4.18.2. att. Mitruma radīti bojājumi

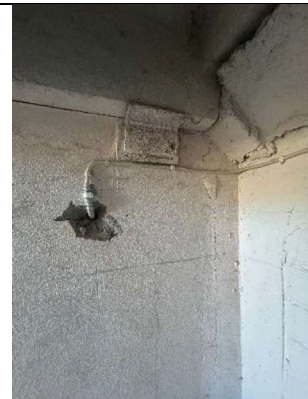
4.18.4. att. Apdares nodrupumi inženierkomunikāciju šķērsojumu vietā

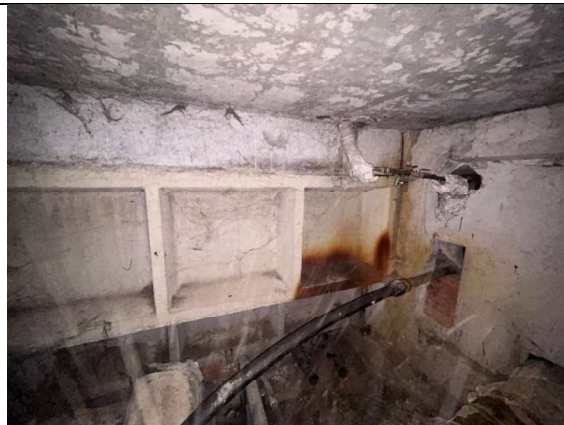
5.1.2. att. Aukstā ūdens pieslēgums ēkas aukstā ūdens sistēmai

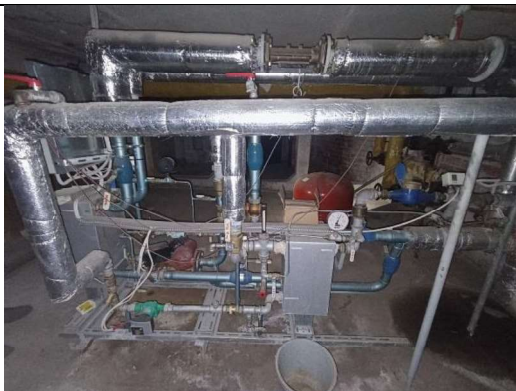
5.2.1. att. Siltummezgls

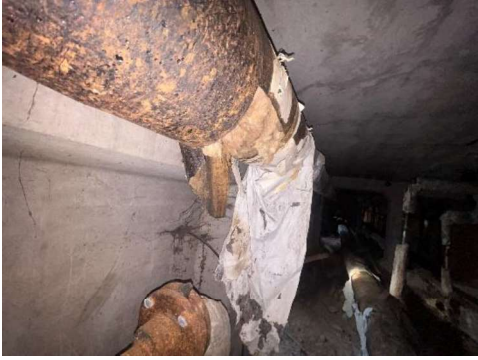
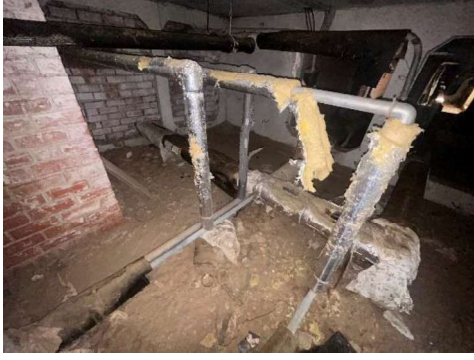
<p>5.2.3. att. Oriģinālais siltumtrases siltinājums, zem čaulas siltumizolācija grauzēju izveidotas ejas</p>	<p>5.2.4. att. daļēji siltināti siltumtrases fragmenti, vecā siltumizolācija, iztrūkstoša siltumizolācija, jaunā siltumizolācija un tās grauzēju radītie bojājumi</p>

- * Nemainīto siltumapgādes sistēmas elementu kalpošanas ilgums tuvojas beigām, paredzēt nemainīto apkures sistēmas elementu maiņu
- * Nesiltināto siltumtrases daļu pret neapkurināmām platībām siltināšana
- * Atbrīvoties no grauzējiem, konstatēt un aizpildīt lokācijas, kur tie var iekļūt ēkā. Šādā veidā pasargājot ēkas un inženiersistēmu daļas no turpmākiem grauzēju radītiem bojājumiem

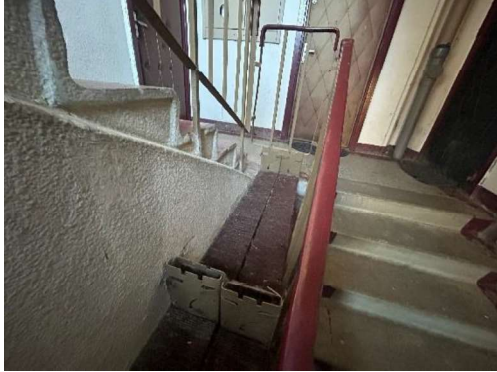
<p>5.2.5. att. Ēkas koplietošanas telpas konvektors</p>	
<p>5.3. Karstā ūdens cauruļvadi, to izolācija, ventiļi, krāni, ūdensmaisītāji, žāvētāji, ar cieto kurināmo apkurināmie ūdens sildītāji, ūdens patēriņa un siltumenerģijas patēriņa skaitītāji un citi elementi</p>	
<p>Skatīt 5.2. sadaļu un 5.1. sadaļu – karstā ūdens caurules analogas aukstā ūdens caurulēm.</p>	
<p>5.4. Ugunsdzēsības ūdensvads, automātiskās ugunsdzēsības sistēmas un dūmaizsardzības risinājumi</p>	
<p>Ēkai nav izbūvēts ugunsdzēsības ūdensvads, kā arī nav izveidota automātiskās ugunsdzēsības sistēma un apsekotajās koplietošanas telpās nav uzstādīti dūmu detektori.</p>

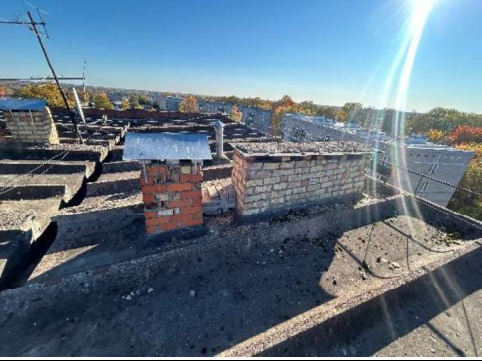
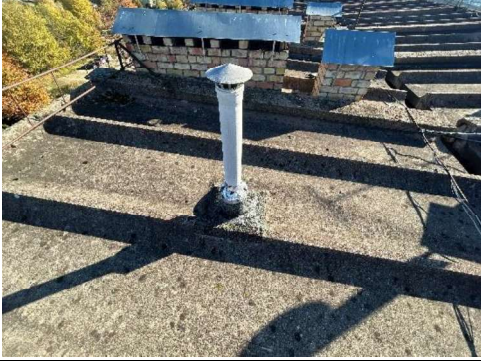
<p>5.5. Ventilācijas sistēma (dabīgās ventilācijas šahtas, kanāli un to stāvoklis)</p>	
<p>Ēkai izbūvēta dabīgā ventilācijas sistēma ar 16 ventilācijas skursteņiem un deviņiem kanalizācijas ventilācijas kanāliem. Skursteņi veidoti no ķieģeļu mūrējuma, daļai skursteņu konstatēta ķieģeļu mūra erozija un nodrupumi. Skursteņiem uzstādīti skārda nosegelementi, kas lielai daļai iztrūkst, tā vietā uzstādīts neatbilstošs un neatbilstoši nostiprināts nosegelements.</p>	
<p>Sistēmas stāvoklis vērtējams kā daļēji neapmierinošs ar tendenci pasliktināties.</p>	
<p>Rekomendācijas</p>	
<p>*Veikt ķieģeļu mūra atjaunošanas darbus un uzstādīt atbilstošus nosegelementus vietās, kur tas nav izdarīts.</p>	
<p>*Piesaistīt skursteņslauķi dūmvadu un ventilācijas kanālu tīrīšanai. Atbilstoši Ugunsdrošības noteikumu 80. punktam, dabīgās ventilācijas kanālu pārbaudi un tīrīšanu jāveic ne retāk kā reizi piecos gados, par to sastādot atbilstošu aktu.</p>

<p>5.5.1. att. Ventilācijas skursteņi, lokāli ar neatbilstošiem un neatbilstoši nostiprinātiem noselementiem un ķieģeļu mūra bojājumiem</p>	<p>5.5.2. att. Kanalizācijas izvadkanāls</p>

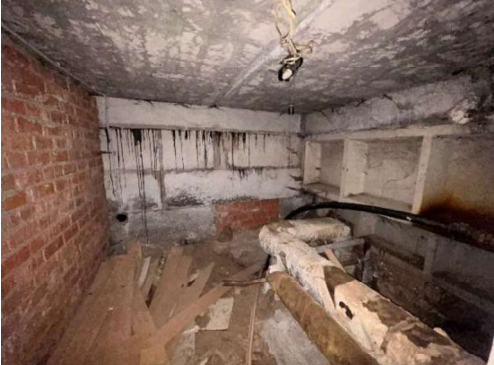
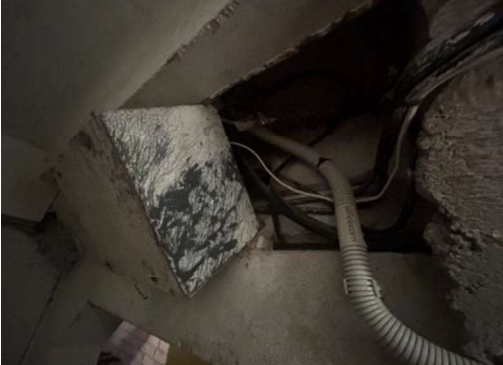
<p>5.6.1. att. Atklāts spuldzes kontakts</p>	<p>5.6.2. att. Kabeļu šķērsojums no pagraba uz pārējiem stāviem</p>

*Sakārtot vadus un demontēt visus liekos un nefunkcionālos elektrības vadus.

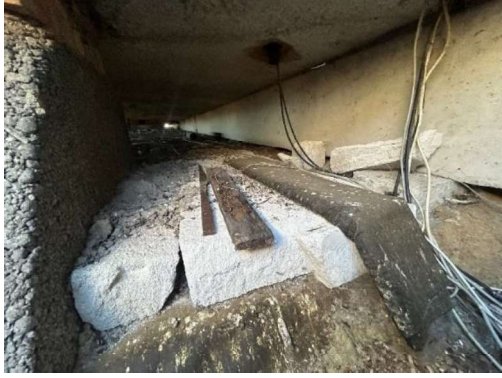
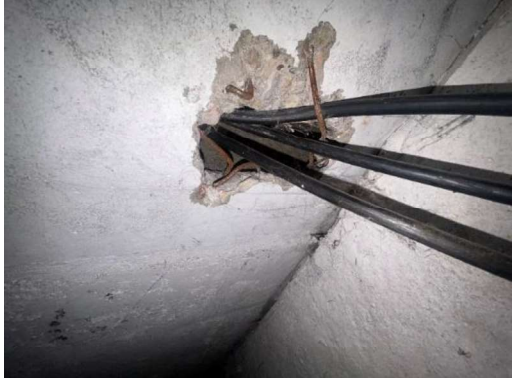
5.6.4. att. Kabeļu šķērsojums uz jumtu	5.6.5. att. Kabeļu šķērsojums no pagraba uz pārējiem stāviem
