**Tehniskās apsekošanas atzinums Nr. TAA-25032025**

**Daudzdzīvokļu dzīvojamā māja, kad. Nr. 70010010201001, Raiņa ielā 27A, Madona, Madonas nov., LV-4801**

**Atzinums izsniegts 2025. gada 10. aprīlī**

**SIA "MS Būvuzraudzība"**

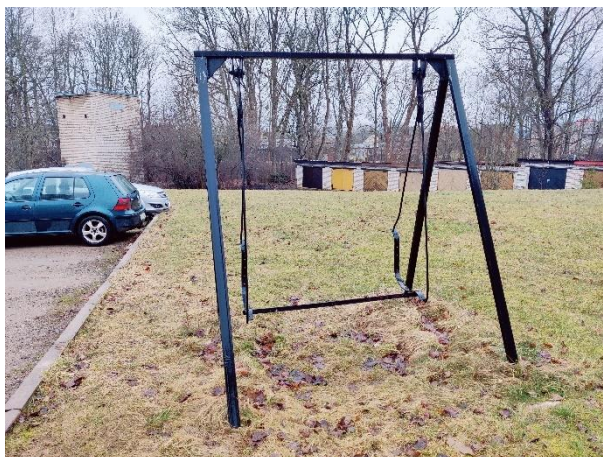
Daudzdzīvokļu dzīvojamās mājas iekšpagalma zaļajā zonā, bet blakus esošajā zemes gabalā ir izbūvētas metāla konstrukcijas bērnu šūpoles. Šūpolēm ir demontēta šūpuļkrēsla virsma. Kopumā tās ir nelietojamā stāvoklī.

*Attēls Nr. 17 Iekšpagalma pusē, blakus zemes gabalā izvietotas bērnu šūpoles, bet tām nav sēdvirsmas*

Izskatīt iespēju bērniem ierīkot mūsdienīgu rotaļu laukumiņu un atpūtas zonu.

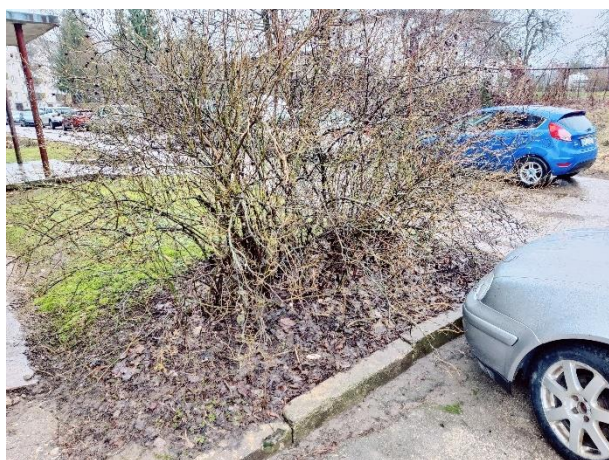
*Attēls Nr. 18 Košumkrūms blakus 1.k.t. ieejai*

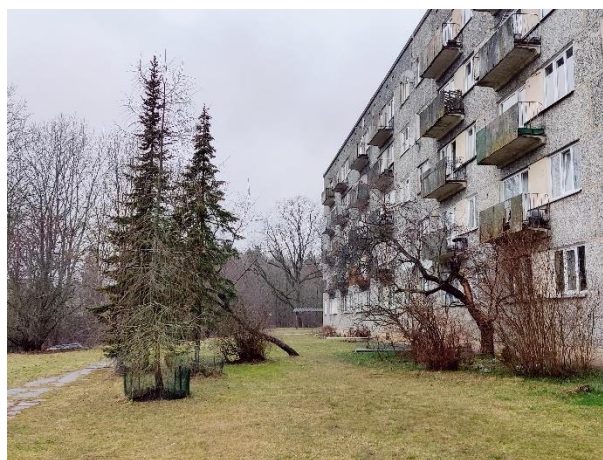
*Attēls Nr. 19 Iekšpagalmā aug divas lielas egles, augļkoks un košumkrūmi*

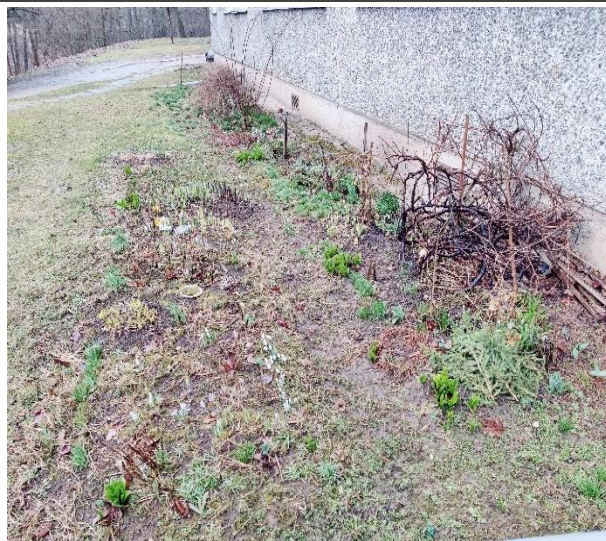
*Attēls Nr. 21 Puķu dobe*

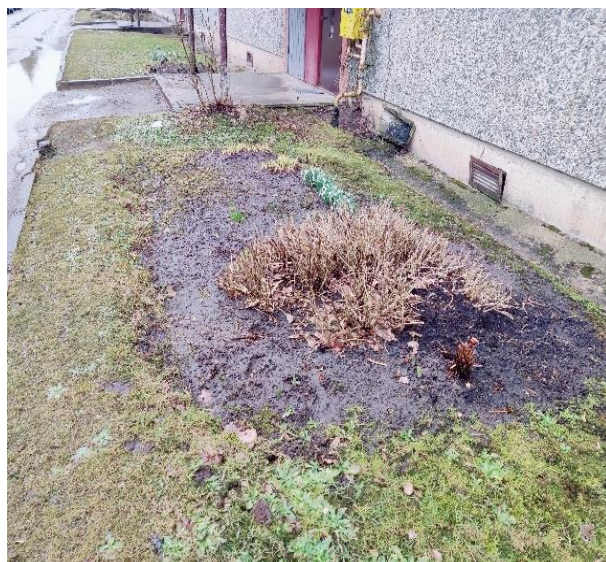
*Attēls Nr. 23 Iekopta puķu dobe starp kāpņu telpu ieejām*

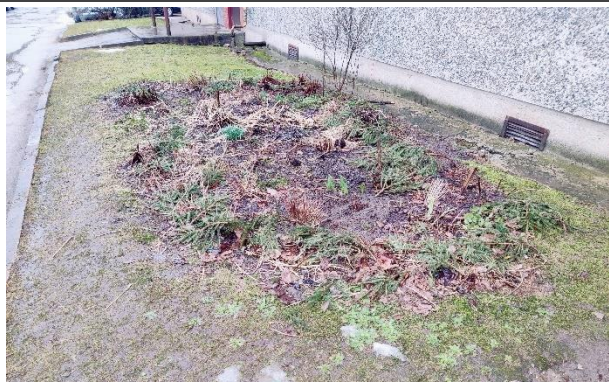
*Attēls Nr. 24 Iekopta puķu dobe starp kāpņu telpu ieejām*

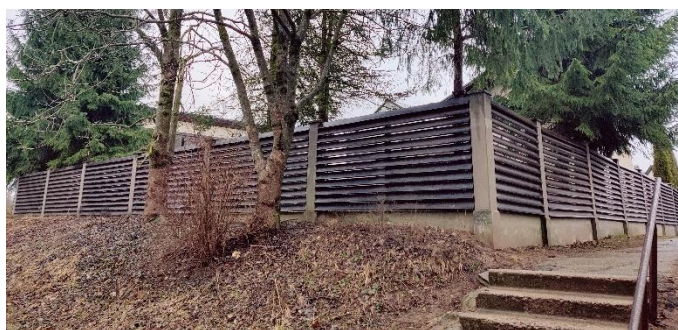
Teritorija ap daudzdzīvokļu dzīvojamo māju nav iežogota. Neliels robežas posms ir ar nožogojumu tikai no blakus esošā Raiņa ielas 35 nekustamā īpašuma puses. Privātmājai ir izbūvēts dzelzsbetona stabu un koka elementu žogs. Kopumā tas ir pilnīgi apmierinošā stāvoklī. Apsekošanas laikā atbalstsienas netika konstatētas.

*Attēls Nr. 27 Dzelzsbetona stabu un koka sekciju žogs gar Raiņa ielu 35.*

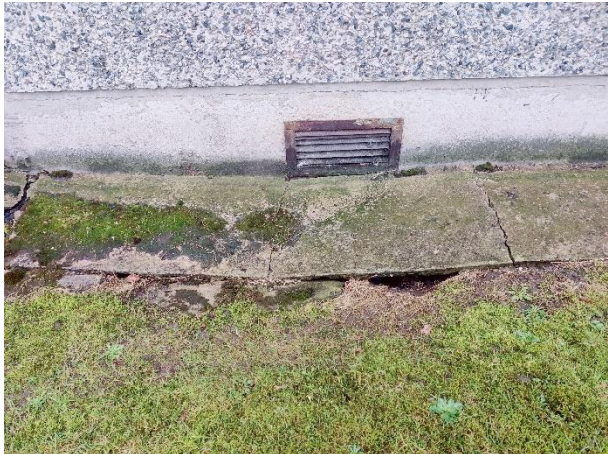
| Apsekošanas objekta vai apsekošanas priekšmeta nosaukums. Īss konstatēto bojājumu un to cēloņu apraksts, tehniskā stāvokļa novērtējums atsevišķiem būves elementiem, konstrukciju veidiem, būves daļām. Atbilstība normatīvo aktu prasībām | | Tehniskais nolietojums (%) |
|---|---|---|
| <p>Attēls Nr. 40 Betona apmale ir zemāka nekā zaļā zona ēkas priekšā. Traucēta ūdens novadīšana prom no ēkas pamatiem!</p> | | <p>Attēls Nr. 41 Betona apmale iesēdusies. Izveidojies liels izskalojums zem plātnēm!</p> |

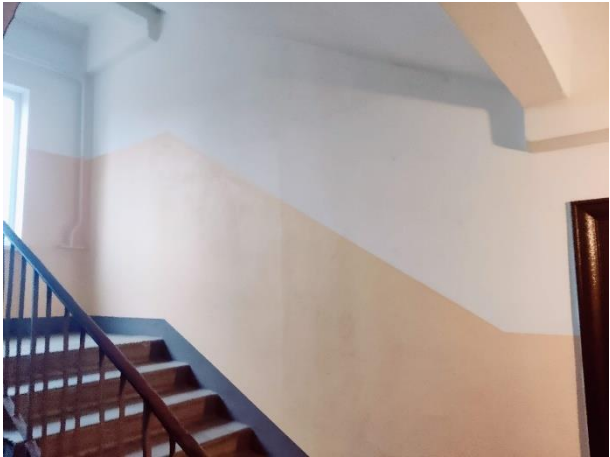
| <p><i>Apsekošanas objekta vai apsekošanas priekšmeta nosaukums. Īss konstatēto bojājumu un to cēloņu apraksts, tehniskā stāvokļa novērtējums atsevišķiem būves elementiem, konstrukciju veidiem, būves daļām. Atbilstība normatīvo aktu prasībām</i></p> | <p>Tehniskais nolietojums (%)</p> |
|---|---|
| <p><i>Attēls Nr. 44 Kāpņu telpas nesošās šķērssienas kopskats</i></p> | <p><i>Attēls Nr. 45 Nesošās norobežojošās konstrukcijas veidotas no saliekamā dzelzsbetona paneļiem</i></p> |

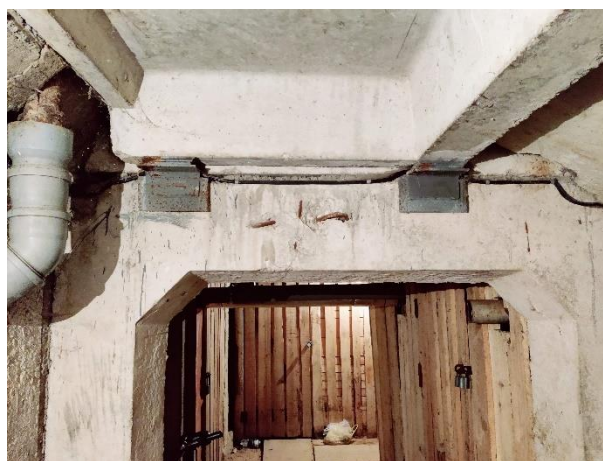
Attēls Nr. 51 Pagarbos esošie paneļi, kas kalpo kā pārseguma balstījums un tajā pašā laikā veido ailu sijas – tās ir apmierinošā stāvoklī

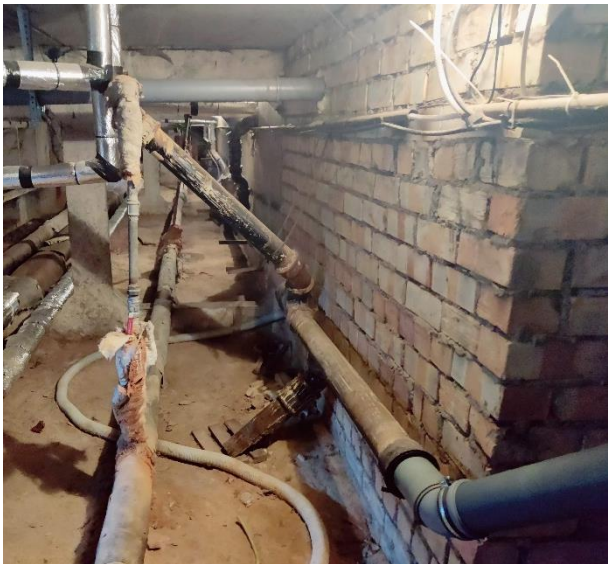
| <p>Pagrabu telpās tika konstatētas gan dzelteno ķieģeļu mūra, gan dzelzsbetona paneļu pašnesošās sienas. Nozīmīgas plaisas vai kādi citi defekti netika konstatēti, kopumā pašnesošo sienu konstrukcijas atbilst “Būvniecības likuma” 9.panta 1.apakšpunktam “Mehāniskā stiprība un stabilitāte” noteiktajām prasībām un pašnesošo sienu kopējais vizuālais nolietojums vērtējams kā apmierinošs.</p> <p>Atsevišķas dzīvokļu telpu atdalošās sienas, atbilstoši inventarizācijas lietas plāniem, ir pašnesošas. To detalizētāka apsekošana netika veikta.</p> | | |
| <p><i>Attēls Nr. 53 Pagrabā konstatētas dzelteno ķieģeļu mūra pašnesošās sienas</i></p> | | |

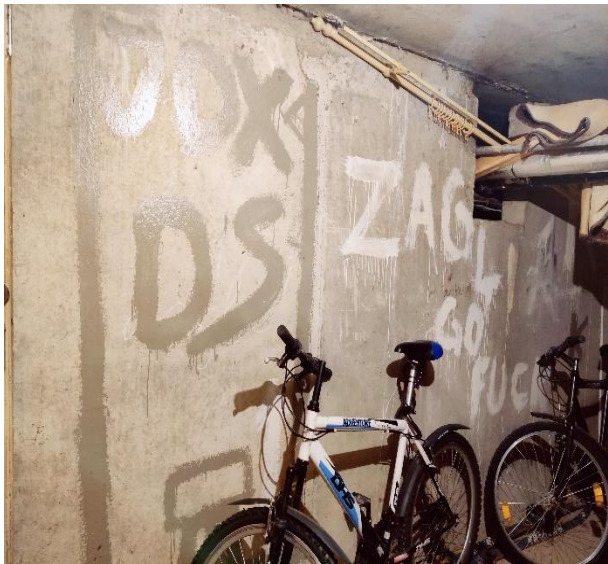
| <p><i>Attēls Nr. 54 Pagrabā konstatētas arī dzelzsbetona paneļu pašnesošās sienas</i></p> | | |

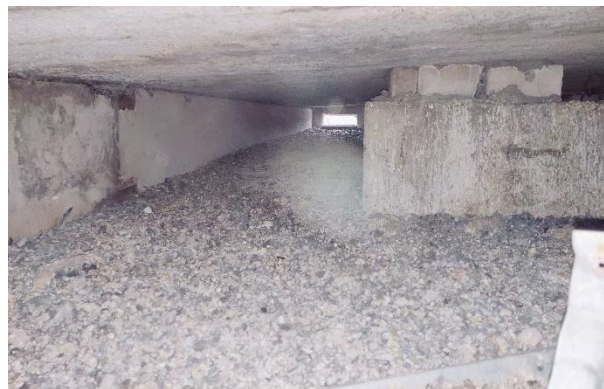
Attēls Nr. 58 Bēniņu pārsegums klāts ar izdedžiem un biezā slānī ar baložu izkārtojumiem

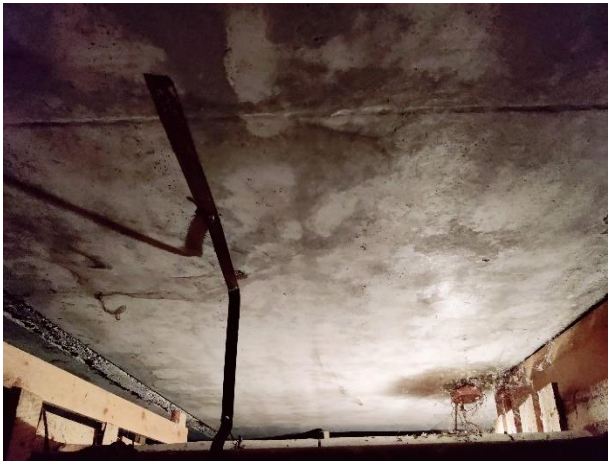
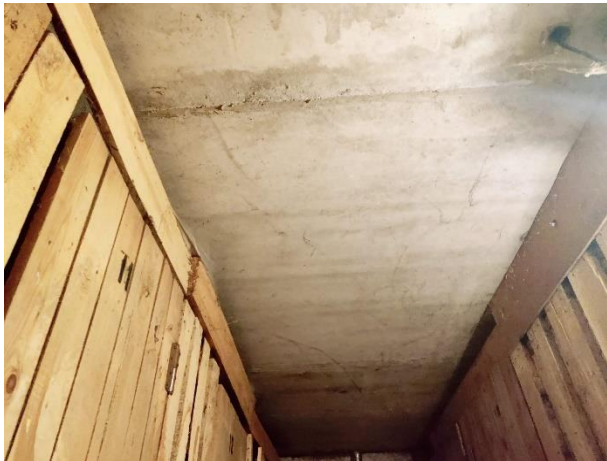
| Apsekošanas objekta vai apsekošanas priekšmeta nosaukums. Īss konstatēto bojājumu un to cēloņu apraksts, tehniskā stāvokļa novērtējums atsevišķiem būves elementiem, konstrukciju veidiem, būves daļām. Atbilstība normatīvo aktu prasībām | | Tehniskais nolietojums (%) |
|---|---|---|
| <p>Daudzdzīvokļu dzīvojamās ēkas pagrabu pārsegumam izmantoti saliekamā dzelzsbetona pārseguma paneļi, tie nav siltināti. Apsekošanas laikā nozīmīgi bojājumi tiem netika konstatēti. Starpstāvu un “starpjumta telpas” pārsegumi arī būvēti no saliekamā dzelzsbetona paneļiem, kuri ir apmesti un balsināti koplietošanas telpās.</p> <p>Novērotas atsevišķas nelielas plaisas saliekamo dzelzsbetona bēniņu pārseguma paneļu saduršuvēs. Konstatētās plaisas ir vizuāla rakstura un ekspluatācijas draudus nerada. Tās <u>rekomendējam</u> aizpildīt analogi kāpņu telpas sienu un kāpņu laidu šuvju remonta risinājumam.</p> <p>Kopējais pārsegumu vizuālais nolietojums vērtējams kā apmierinošs un atbilst “<i>Būvniecības likuma</i>” 9.panta, 1.apakšpunkta “<i>Mehāniskā stiprība un stabilitāte</i>” noteiktajām prasībām.</p> <p>Pagraba un bēniņu pārsegumi nav siltināti. <u>Rekomendējam</u> veikt aukstā pagraba pārseguma siltināšanu, piemēram, ar akmens vates lamelām un “starpjumta telpas” pārsegumu ar beramo vati, pirms tam iztīrot to no izdedžu un baložu izkārnījumu maisījuma. Pirms veikt abu pārsegumu siltināšanas darbus, nepieciešams pieaicināt sertificētu būvinženieri būvprojekta izstrādei un precīzai pārsegumu siltināšanas mezglu izstrādei.</p> | | |
| Attēls Nr. 59 Pagraba pārseguma paneļu kopskats | | Attēls Nr. 60 Pagraba pārseguma paneļu kopskats |

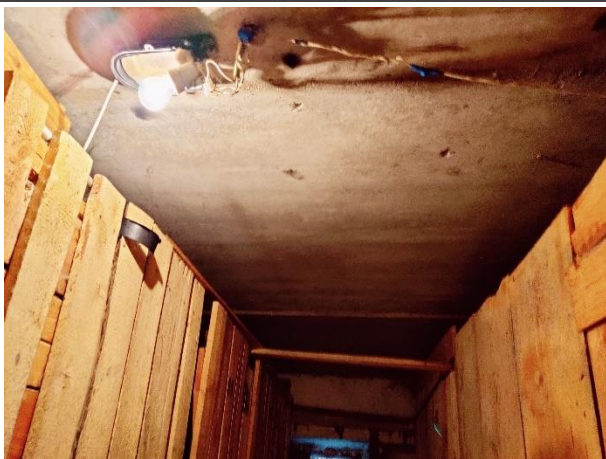
*Attēls Nr. 61 Pagraba pārseguma paneļu kopskats*

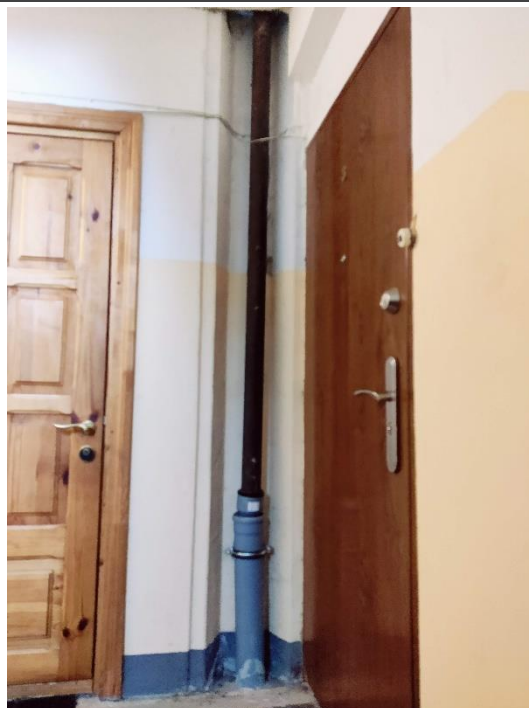
*Attēls Nr. 79 1.kāpņu telpā pagraba posmam ir nomainīts lietusi ūdens stāvvads pret PVC cauruli*

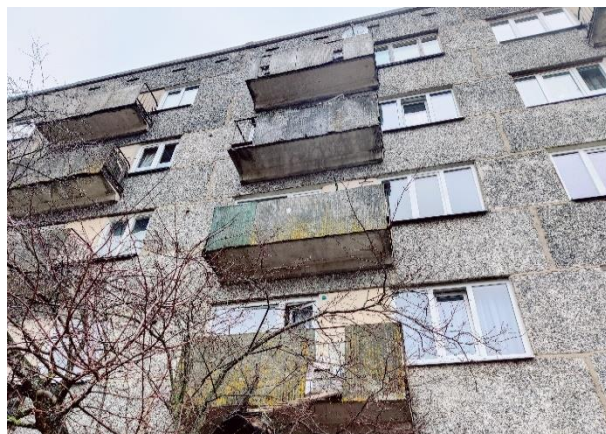
Ēkai ir izbūvēti dzelzsbetona plātņu balkoni ar metāla konstrukcijas margām un dekoratīvām viļņotām apdares plāksnēm. Margas ir korodējušas, lielākā daļa no dekoratīvajām apdares plāksnēm ir saglabājušās kopš ēkas būvniecības laikiem un vietām tās iztrūkst. Vēsturiskās dekoratīvās apdares plāksnes ar stipru organisko apaugumu. Atsevišķiem balkoniem plāksnes ir nomainītas. Dažu balkona paneļu apakšdaļās atsegti stiegrojuma stieņi, kur ir bijusi mazāka betona aizsargkārtā. Balkonu vizuālais nolietojums vērtējams kā daļēji apmierinošs.

Attēls Nr. 88 Daļai balkonu laika gaitā nokrituši dekoratīvās apdares plāksņu gabali

Rekomendējam, kopā ar pārējiem ēkas energoefektivitātes paaugstināšanas pasākumiem, izstrādāt vienota dizaina balkona apdares risinājumu un veikt to atjaunošanu, ievērojot pareizu lietusūdens novadīšanu un izvēloties mitrumizturīgus apdares materiālus. Kā arī attīrīt visu ieeju jumtiņus no organiskā apauguma un veikt to betona aizsargkārtas atjaunošanu no apakšpuses.

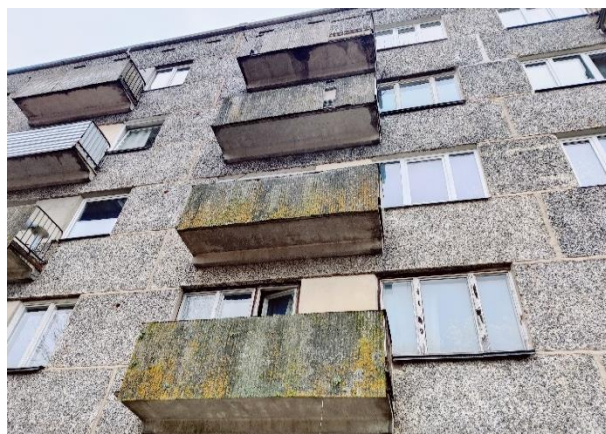
Attēls Nr. 90 Balkonu kopskats. Vecajām apdares plāksnēm sūnu apaugums
